RESTAURAREA CASELOR EGUMENEȘTI ȘI A TURNULUI DE POARTĂ DE LA MĂNĂSTIREA BRÎNCOVENI

DISCUTAREA UNUI PROIECT RĂMAS ÎN FAZA DE STUDIU, ÎN VEDEREA VIITOAREI RESTAURĂRI

EUGENIA GRECEANU

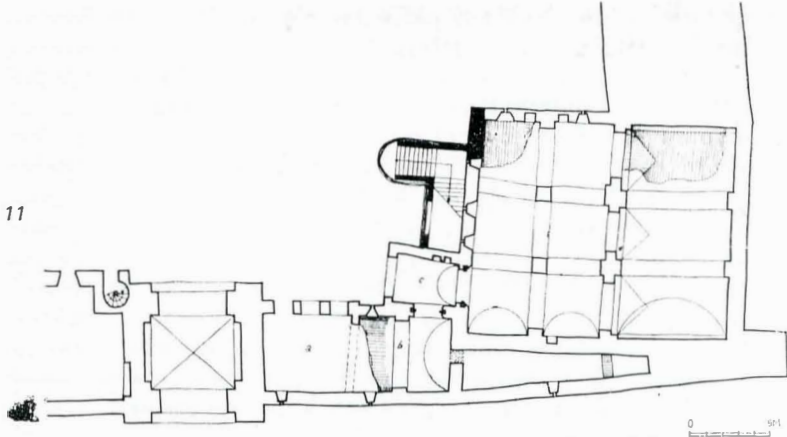
11

Fig. 11. Casele egumenești și turnul de poartă. Plan parter, proiect. (Completările de zidărie sînt indicate în negru).

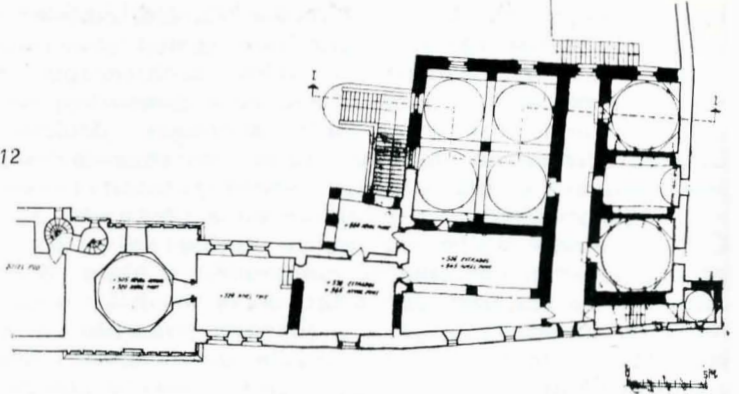
12

Fig. 12. Casele egumenești și turnul de poartă. Plan etaj, proiect. (Zidurile noi sînt indicate în negru).

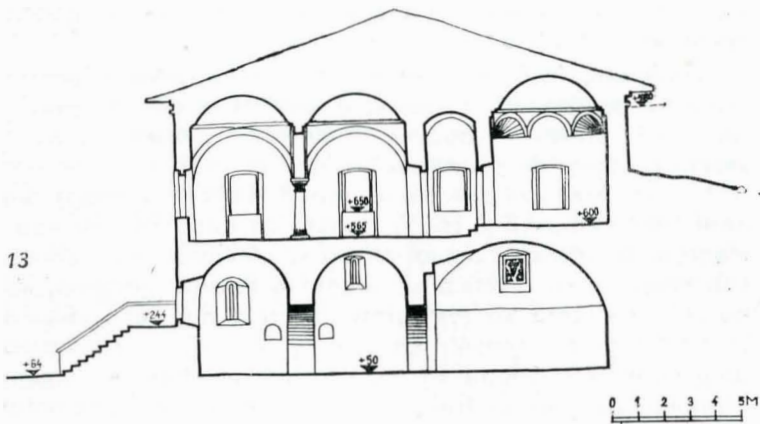
13

Fig. 13. Casele egumenești. Secția I - I, proiect.

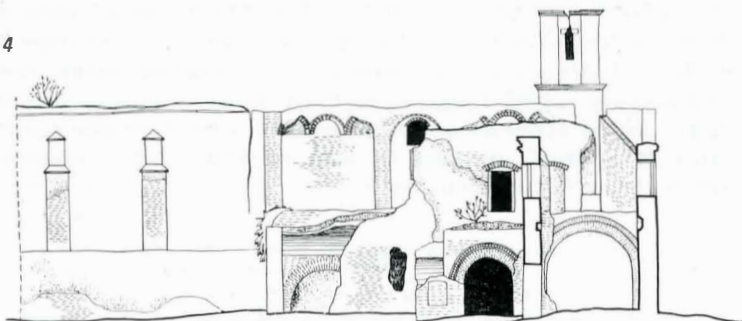
14

Fig. 14. Casele egumenești. Fațada de est, relevu.

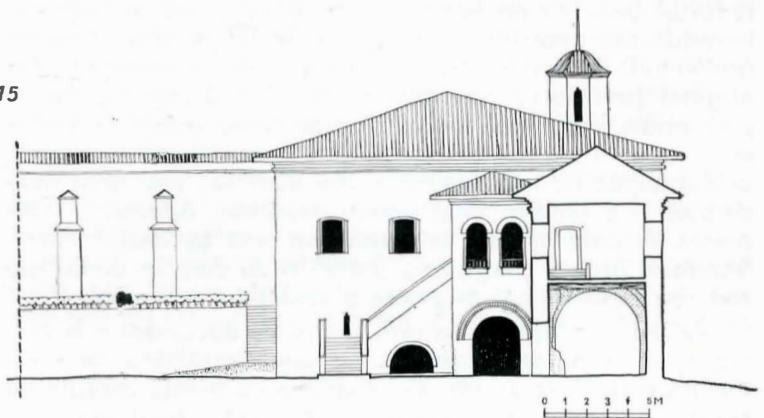
15

Fig. 15. Casele egumenești. Fațada de est, proiect.

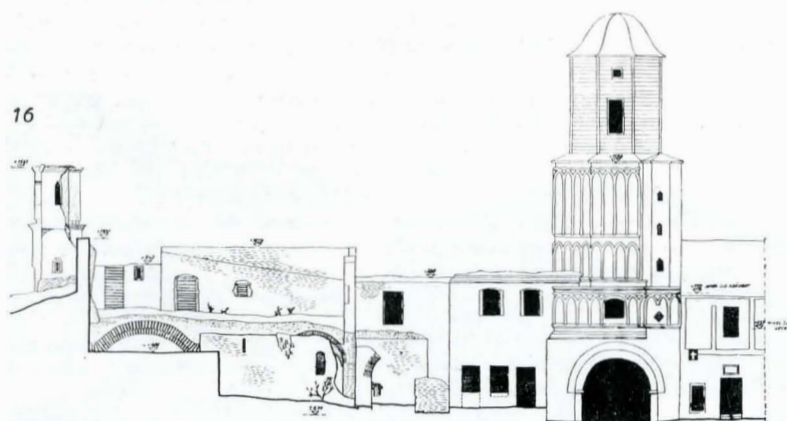
16

Fig. 16. Casele egumenești și turnul de poartă. Fațada de sud, relevu.

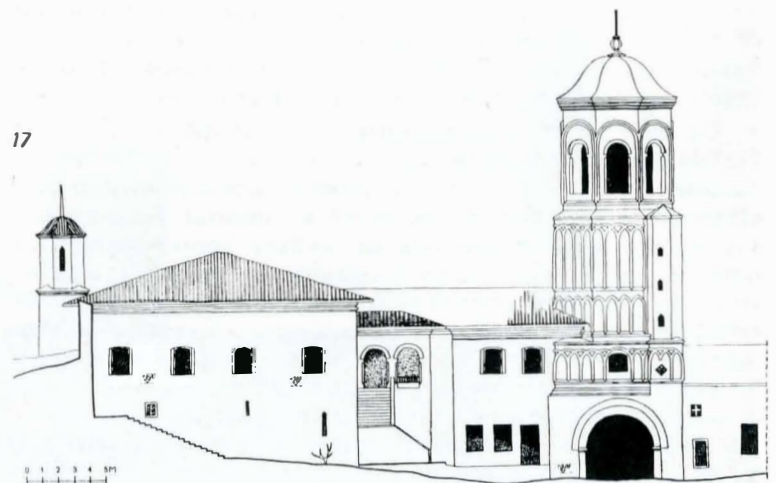
17

Fig. 17. Casele egumenești și turnul de poartă. Fațada de sud, proiect.

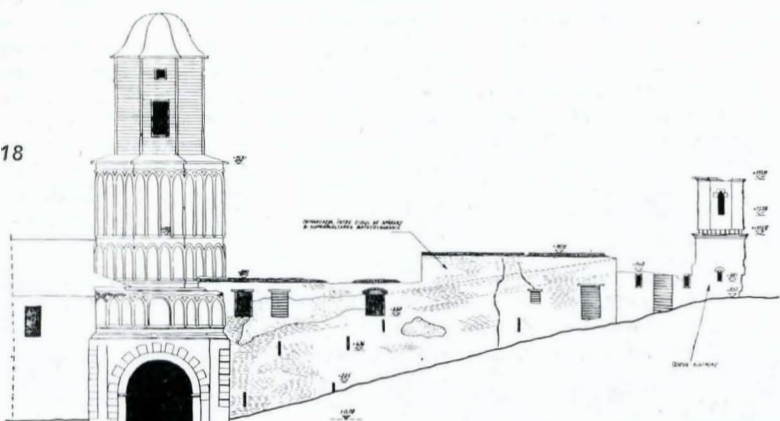
18

Fig. 18. Casele egumenești și turnul de poartă. Fațada de nord, relevu.

La data executării releveelor la casele egumenești, pivnița se păstra aproape în întregime, cu excepția traveelor de sud unde apăreau prăbușiri ale bolților (fig. 3). Corpul alipit zidului de apărare era descoperit și nu mai avea planșee, bolta încăperii *b* de la parter fiind de asemenea parțial prăbușită. La etaj se păstrau, în parte, zidurile perimetrice și anume, o porțiune a zidului de est, împreună cu zidurile de nord și vest în întregime (fig. 4, 6, 7, 8 și 10). Nu se mai păstra nici o urmă a pridvorului de deasupra girliciului, iar îmbrăcămintea de zidărie adăugată ulterior în jurul girliciului, era aproape în întregime înlăturată, cu excepția fragmentului de arcadă alipită pe latura de sud. Latrina din colțul de nord-vest era pe jumătate prăbușită (fig. 18).

S-a propus executarea învelitorilor din olane, adoptându-se pentru corpul central pante reduse în raport cu acoperișul corpului de legătură cu turnul porții, ale cărui pante respectă urma vizibilă pe fațada de vest a turnului (fig. 18). Alegerea materialului și reducerea pantelor au fost determinate de dorința de a se menține caracterul dominant al turnului porții, în perspectiva dinspre vest a mănăstirii.

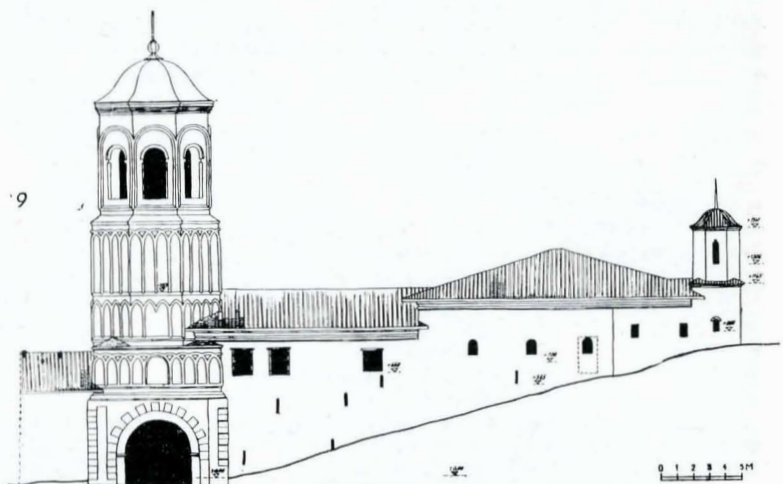
19

Fig. 19. Casele egumenești și turnul de poartă. Fațada de nord, proiect.

Nivelele și profilele cornișelor au fost stabilite în baza fragmentelor conservate. Pe fațada de nord s-a prevăzut prelungirea cornișei de la cota +10,70 deasupra zidului din secolul al XVIII-lea, conservat sub acest nivel, până la întilnirea cu turnul latrinei (fig. 19).
