O CTITORIE NECUNOSCUTĂ A SPĂTARULUI MIHAI CANTACUZINO: BISERICA DIN STÎLPU — BUZĂU

RADU CREȚEANU și arh. ION DUMITRESCU

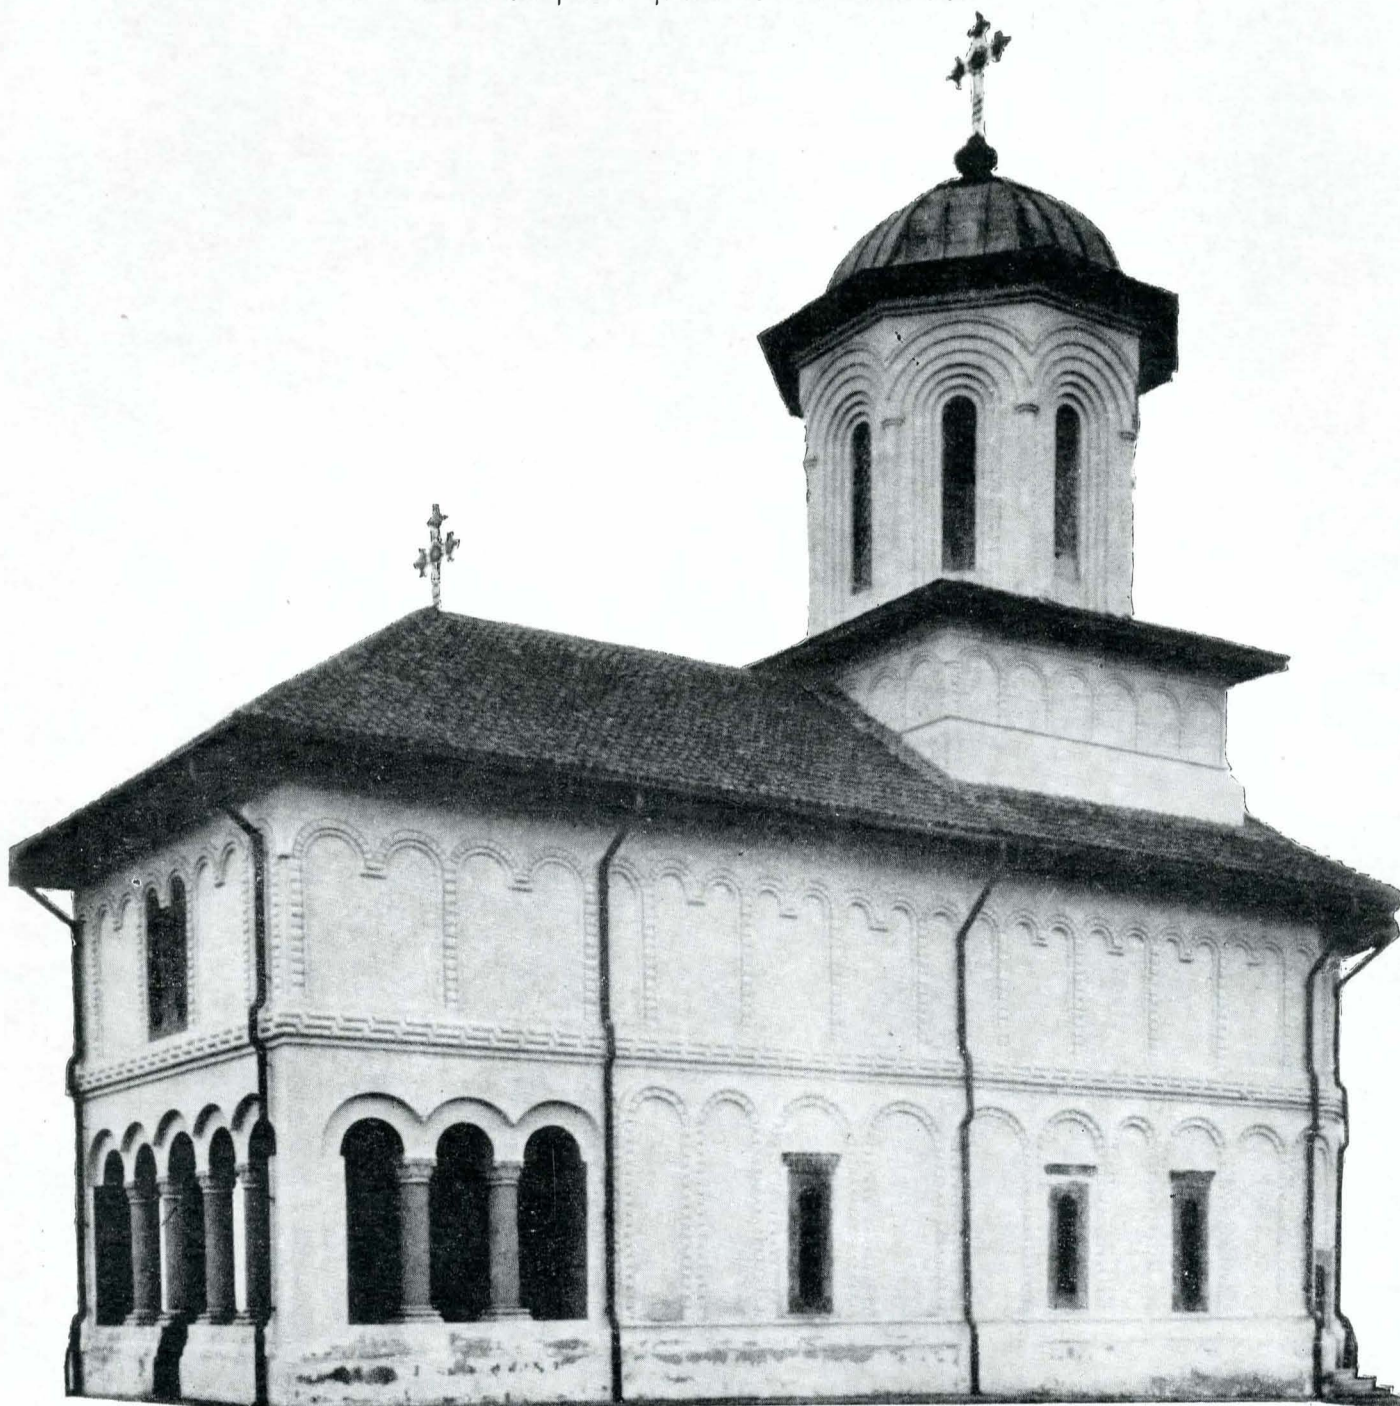
Fig. 1. Biserica din Stîlpu. Vedere dinspre sud-est.

Studiul de față își propune să înfățișeze o a doua biserică de sat, ce reprezintă totodată o a șasea ctitorie a spătarului Mihai Cantacuzino, aflată în ființă, însă necunoscută pînă în prezent istoriografiei de specialitate: *biserica din comuna Stîlpu de lingă orașul Buzău* (fig. 1).

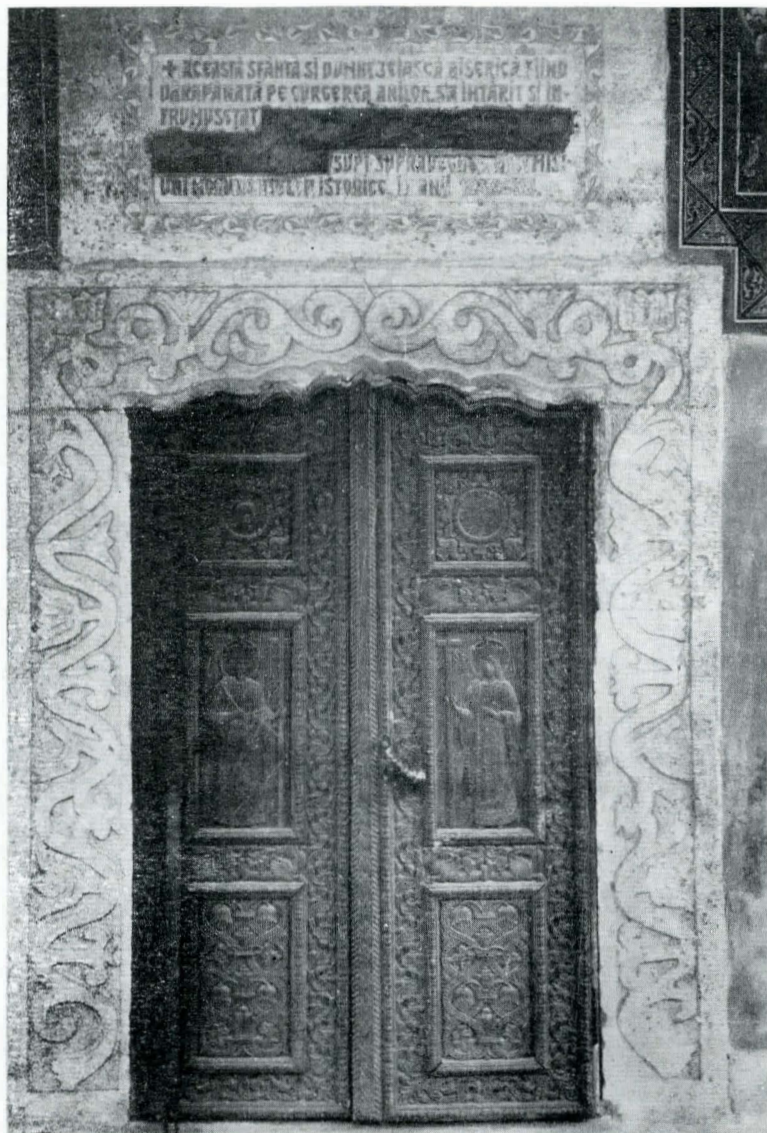
Fig. 5. Intrarea în pronaos cu ancadramentul original.

Din decorația sculpturală, chenarele ferestrelor originale (fig. 6), sînt concepute în același stil întilnit la bisericile lui Mihai Cantacuzino, cu motive florale încoronate de o cornișă de profilăție clasică cu denticule. Factura sculpturii diferă însă de aceea a celorlalte monumente ridicate de spătar printr-o execuție mai rustică, iar compoziția e de asemenea mai simplistă. Golul ferestrelor se deosebește și el de acela al celorlalte prin forma lintoului tăiat în acoladă, în timp ce la celelalte ctitorii golul e trilobat. Chenarul ușii principale¹¹, și el original, executat tot din ornament de piatră, are aceeași compoziție și tehnică sculpturală simplistă (fig. 5).
