Printre obiectivele înscrise în programul de restaurări al Direcției Monumentelor Istorice, figura de multă vreme biserica Sf. Vineri din Tirgoviște. Cu toată înfățișarea ei aparent lipsită de valoare, cu o arhitectură deformată prin adaosurile suferite și fără vreo pisanie care să-i ateste vechimea, ea lăsa totuși să se întrevadă că făcea parte din acea categorie de monumente care, la fel ca cenușărea din poveste, putea să-și redobândească frumusețea ascunsă.

Fig. 1 Planul bisericii Sf. Vineri, înainte de restaurare. Fig. 2. Fațada bisericii Sf. Vineri, înainte de restaurare. Fig. 3. Fațada Vest a bisericii Sf. Vineri, după restaurare. Fig. 4. Planul bisericii Sf. Vineri, după restaurare.

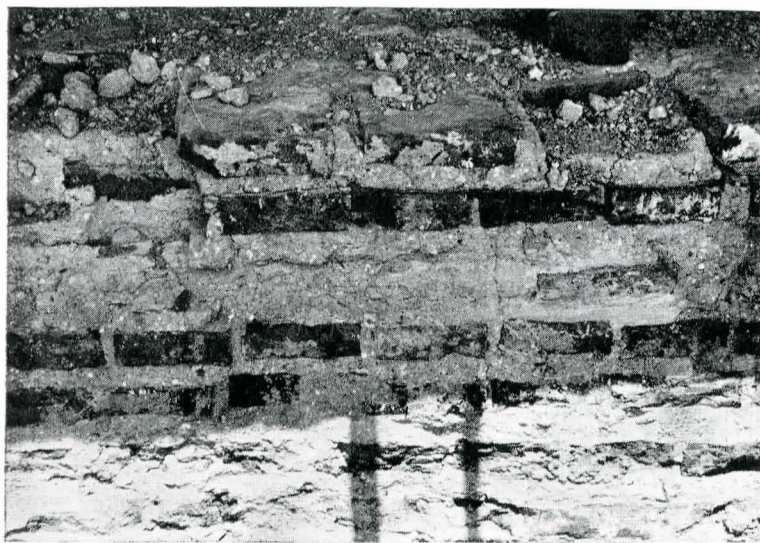
Fig. 9. Cornișa bisericii Sf. Vineri.

Dărîmarea zonei supraînălțate cu 1 m, tot în 1850, la partea superioară a pereților, a dat prilejul determinării formelor vechii cornișe cu trei rînduri de zimți de cărămidă îngustă, prin descoperirea cozilor acestora rămase în cuprinsul zidăriei după cioplirea virfurilor din fațade. Existența unui turn deasupra pridvorului a putut fi de asemenea confirmată de întreruperea cornișei în zona arcazelor

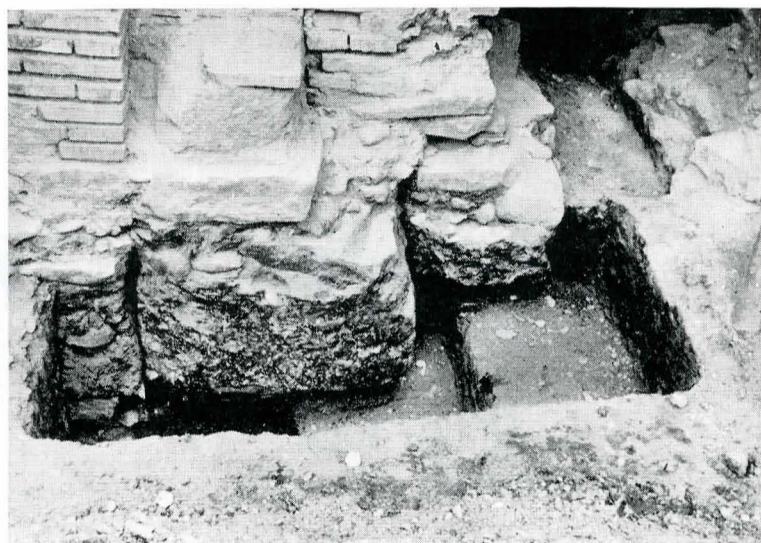
Fig. 10. Fundația arcadei 2.

Încă de la primele cercetări din 1967, care au stat la baza întocmirii proiectului, a fost confirmată prezența unui monument datat din veacul al XV-lea³ ieșit din comun și neîncadrat în tipologia cunoscută, caracterizat printr-o împărțire a fațadelor prin firide cu arcele subliniate de un șir de discuri smălțuite și divers colorate și, mai ales, printr-un pridvor cu mari arcade pe cele trei laturi exterioare, ulterior astupat și ascuns în grosimea zidăriei. Deasupra sa, mai putea fi bănuită existența unui turn, judecînd după grosimea exagerată a zidurilor de fundație ale acestui pridvor față de celelalte ziduri, constatată prin săpăturile arheologice executate.
