VECHEA MĂNĂSTIRE A MOLDOVIȚEI ÎN LUMINA CERCETĂRIILOR ARHEOLOGICE

GH. I. CANTACUZINO

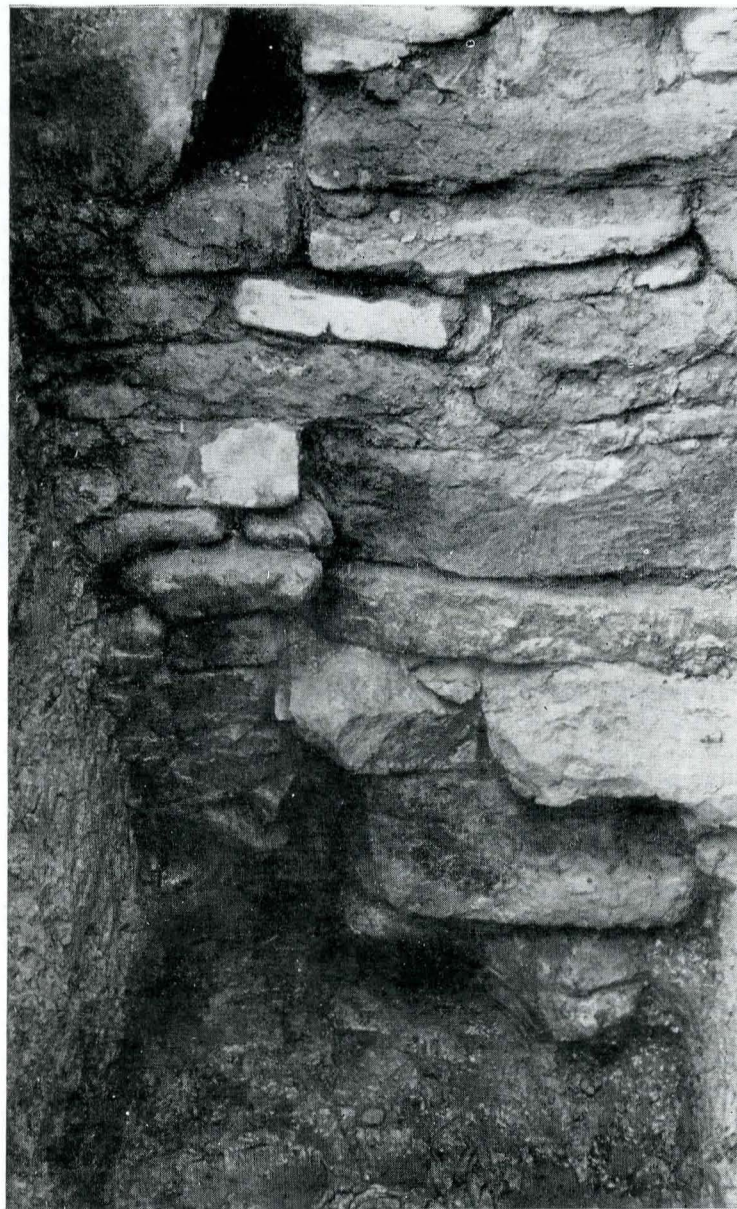
Fig. 4. Fundația și zidul pronaosului și al exonartexului adăugat, pe latura de sud a bisericii.

Acest din urmă compartiment reprezintă un adaos, dă-tînd din a doua fază de construcție a bisericii. În cele două secțiuni trasate la joncțiunea ultimelor compartimente s-a putut observa clar delimitarea între fundații (partea superioară a fundației pronaosului, pe latura sud – fig. 4 – se află cu cca. 20 cm mai jos decât cea a fundației exonartexului adăugat), amîndouă diferind și ca factură. Aceeași delimitare s-a putut observa și în porțiunea de elevație aflată, înainte de începerea cercetărilor, sub nivelul solului; ea este evidentă pe latura nordică, iar pe cea sudică există numai cîțiva ștrepi de zidărie care fac legătura între cele două părți (fig. 4). Trebuie adăugat că golurile legăturilor de lemn cuprinse în grosimea zidurilor laterale ale pronaosului se opresc la cîțiva centimetri de fața exterioară a zidului ce limitează spre apus acest compartiment, legîndu-se de cele transversale aflate în acesta (fig. 6).

Fundațiile sînt puțin adîncite; ele au cel mult 0,85–0,90 m; dedesubtul fundației pronaosului, pe latura sudică, au fost găsite resturile unor pari de lemn (groși de cca 6–7 cm, aflați la 10–20 cm distanță), pari ce au fost bătuți în pămînt la baza șanțului de fundație pentru consolidarea terenului extrem de umed (fig. 4). Folosirea acestui procedeu a fost constatată și în alte cazuri, acolo unde solul era deosebit de moale¹².

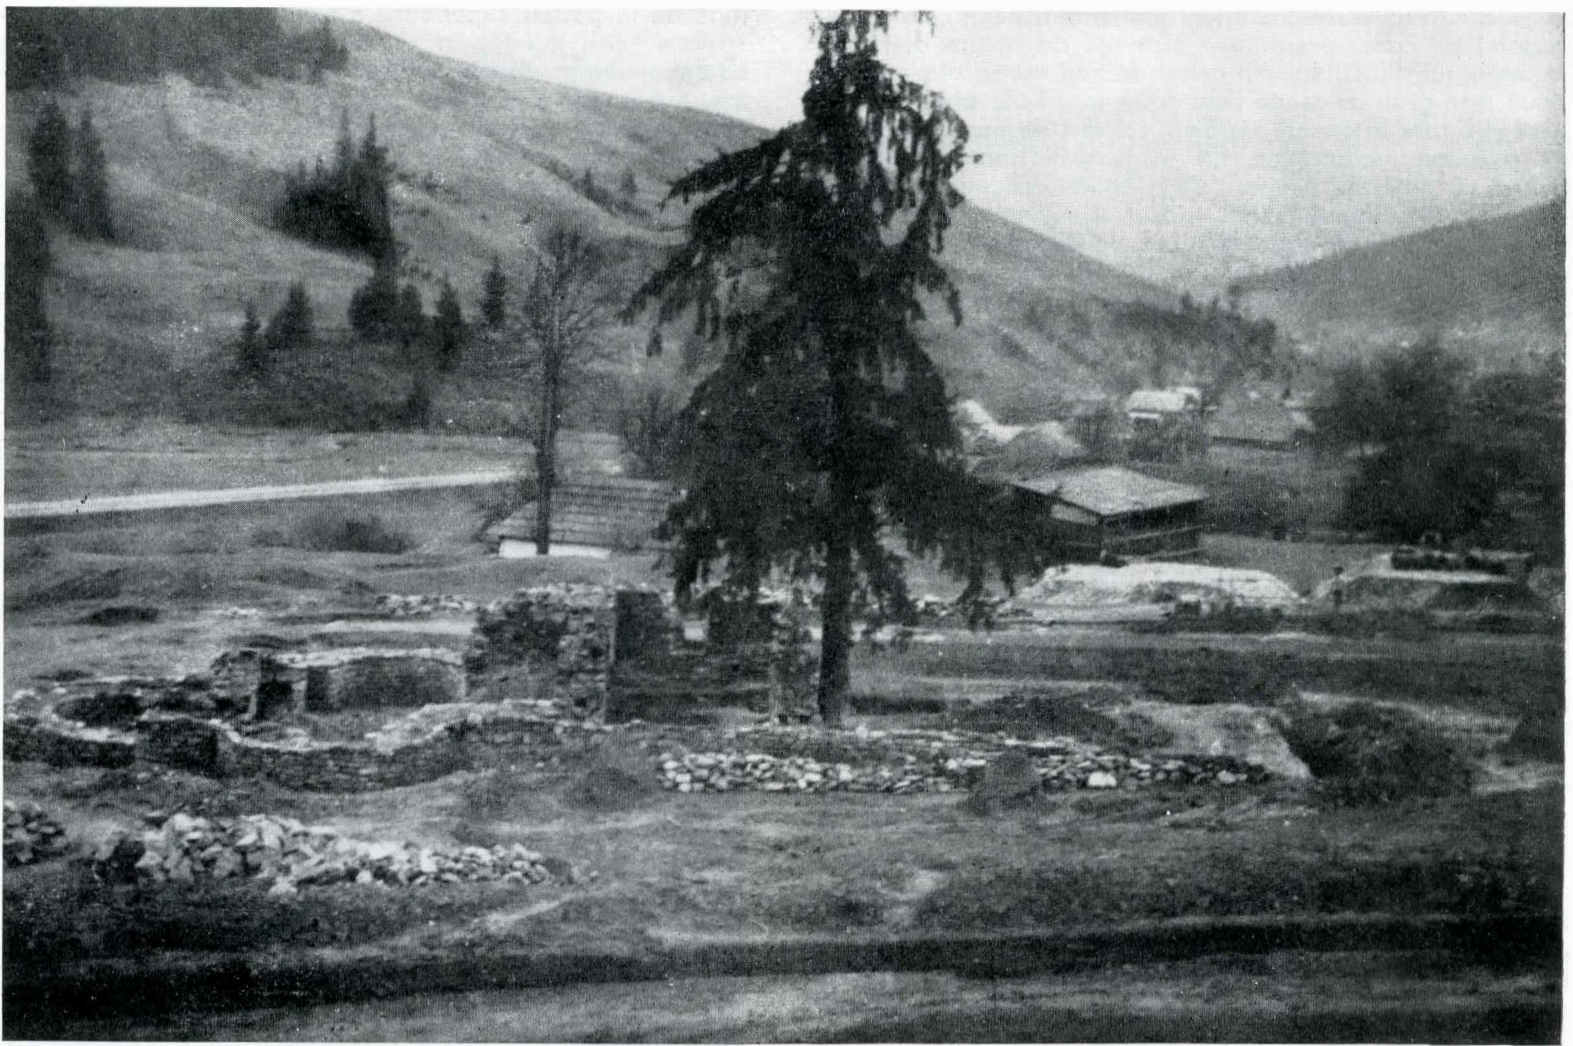
Fig. 5. Ruinele vechii mănăstiri Moldovița; Vedere de ansamblu dinspre nord, după începerea lucrărilor de consolidare.

Cercetările arheologice la vechea mănăstire a Moldoviței au fost efectuate în legătură cu acțiunea de consolidare a ruinelor de către Direcția monumentelor istorice. Trebuie subliniat de la început faptul că datorită condițiilor naturale extrem de dificile (pînza freatică aflată la cca 1 m adîncime și infiltrațiile apei dintr-un pîriu apropiat¹¹ au îngreunat mult lucrările ca și observațiile stratigrafice amănunțite), cercetările au trebuit să se rezume la o secțiune longitudinală în axul monumentului (depășindu-l cu 5 m la vest și est) și la scurte secțiuni transversale (de cite 5 m lungime, la exteriorul monumentului sau în interior) însoțite de degajarea de dărîmături a naosului și pronaosului.

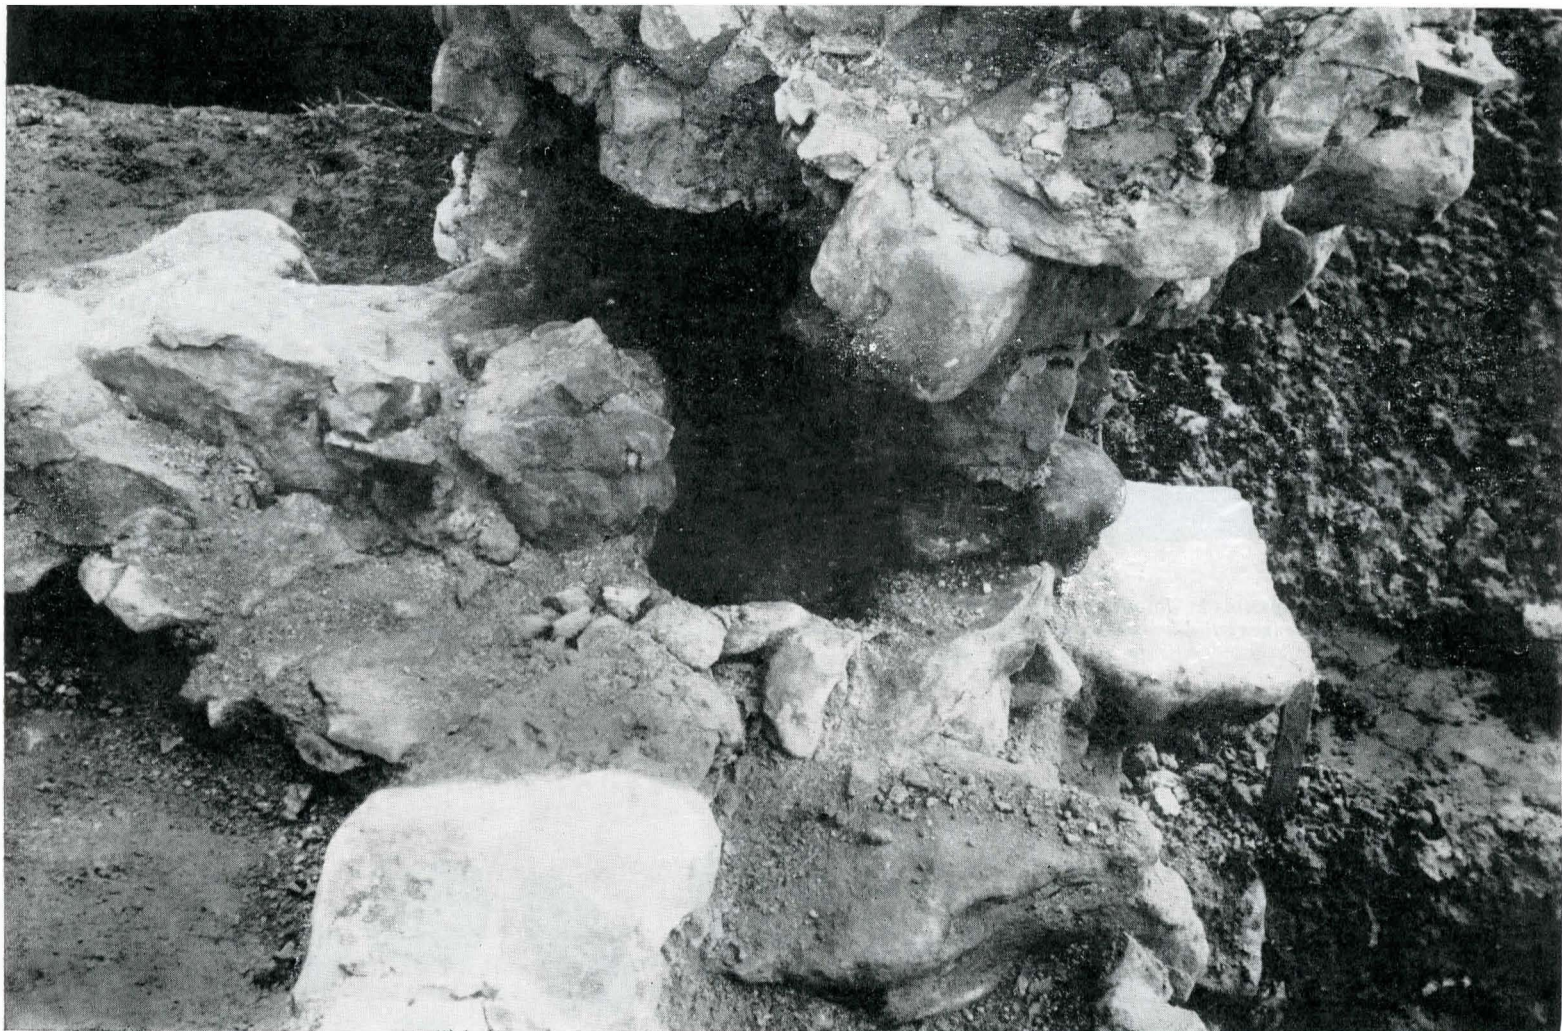
Fig. 6 Golul unei birne din grosimea zidului sudic al bisericii la extremitatea vestică a pronaosului.
