STUDIU PRIVIND RESTAURAREA TURNULUI- LOCUINȚĂ DE LA PRIMĂRIA VECHE DIN SIBIU

Arh. HERMANN FABINI

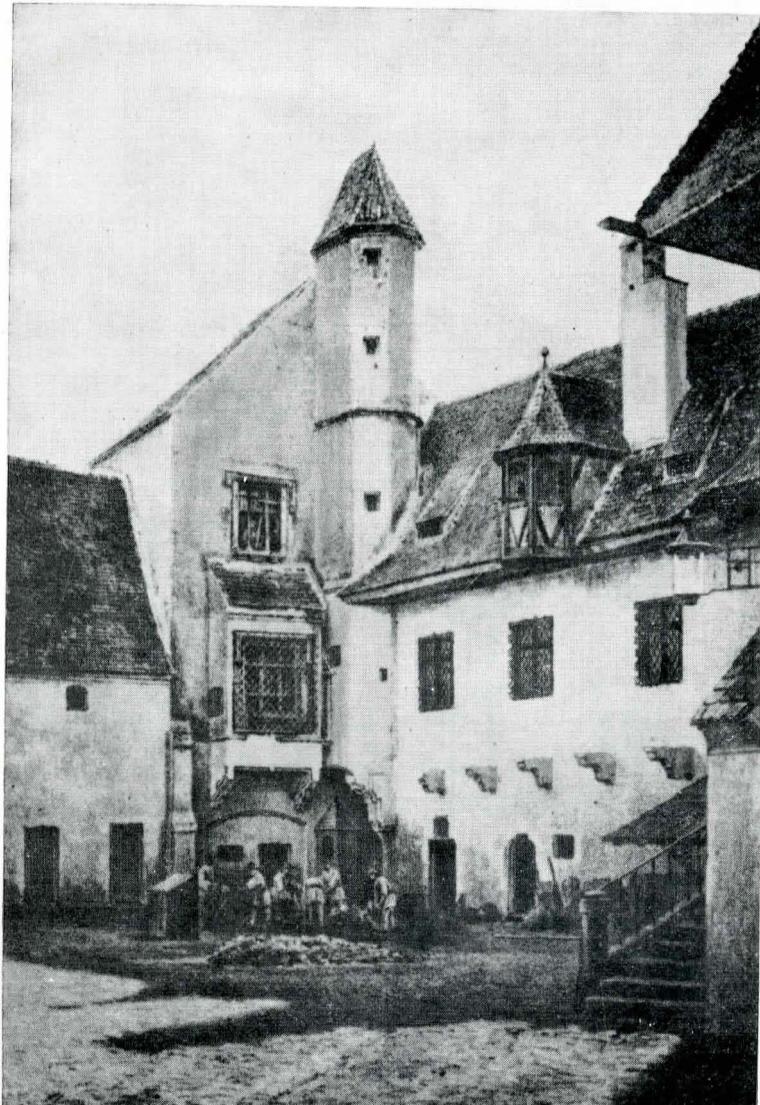
Fig. 13. Propunere de reconstituire a ultimului nivel al turnului-locuință.

Curtea interioară va fi dominată de noul accent vertical (fig. 13), iar ansamblul primăriei vechi văzut dinspre nord-vest va căsița datorită implinirii (prin reintregirea turnului) siluetei originale, caracterizată prin asimetrie ritmică.
