HANUL MANUC — CERCETĂRI ARHITECTONICE

Arh. CONSTANTIN JOJA

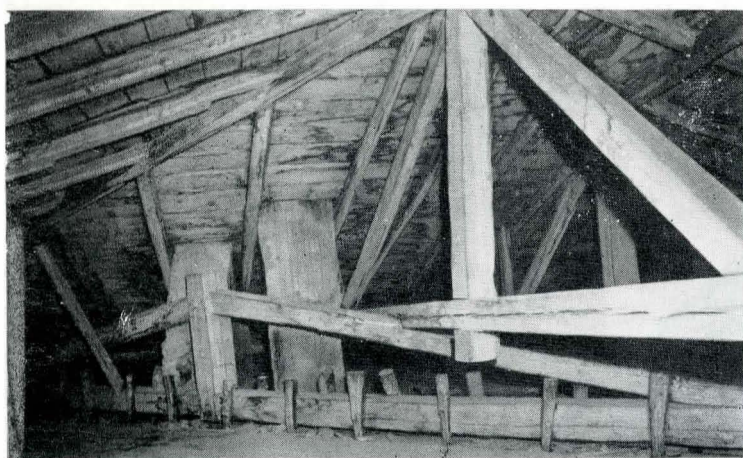
Fig. 13. Șarpanta Casei domnești.

Șarpanta, de stejar cioplit a acoperișului, acoperea o mare sală de 10/14 metri la etaj, cu ferme primitive, cu îmbinări prinse în cuie de lemn de diametru 4 cm și lungi de 35 cm, dar și cu buloane metalice care puteau să fie adăugate în secolul al XIX-lea. În momentul construirii acestei șarpante, etajul era deci împărțit într-o sală de 10/14 metri cu două camere de 5/4 metri, ale căror ziduri despărțitoare nu aveau nici o legătură cu zidurile perimetrului casei, ceea ce înseamnă că au fost adăugate ulterior, o dată cu construcția acestei ferme. Inițial deci etajul putea să fi avut o singură sală mare de recepție, acoperită cu ferme și eventual cu stilpi interiori. Această ipoteză a servit la restaurarea etajului, unde, după dărîmarea tencuielilor s-a găsit pe stratul de grund inițial desenul bogatei stucaturi care împodobește această sală și grație căreia decorația a putut fi refăcută. Toate aceste prețioase indicii au fost găsite datorită faptului că Manuc a mărit numărul camerelor înconjurînd casa domniei cu cîte un șir de camere pe str. Căldărari și str. 30 Decembrie, camere cu înălțimea de 3 metri față de cea de 5 metri a sălii de recepție a etajului. Au fost salvate astfel parte din stucaturile originale de deasupra ferestrelor, pilaștrii și capitellurile și aproape toată cornișa.

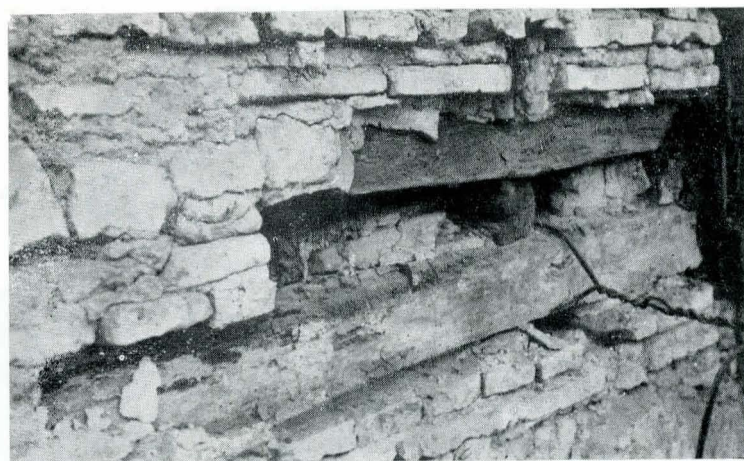
Fig. 14. Armătura din grinzi de stejar a etajului.

Celelalte aripi, vest și sud, care nu figurează pe planul din 1791 al lui Ernst, au fost construite după 1800 cu subsolul neboltit, parterul din zidărie masivă, dar etajul din zidărie armată cu lemn, fiecare aripă denotînd altă manieră de construcție, deci alt meșter, altă etapă, aripa dinspre Dimbovița prezentînd armătura cea mai puțin regulată cu araze de cărămidă la închiderea panourilor.

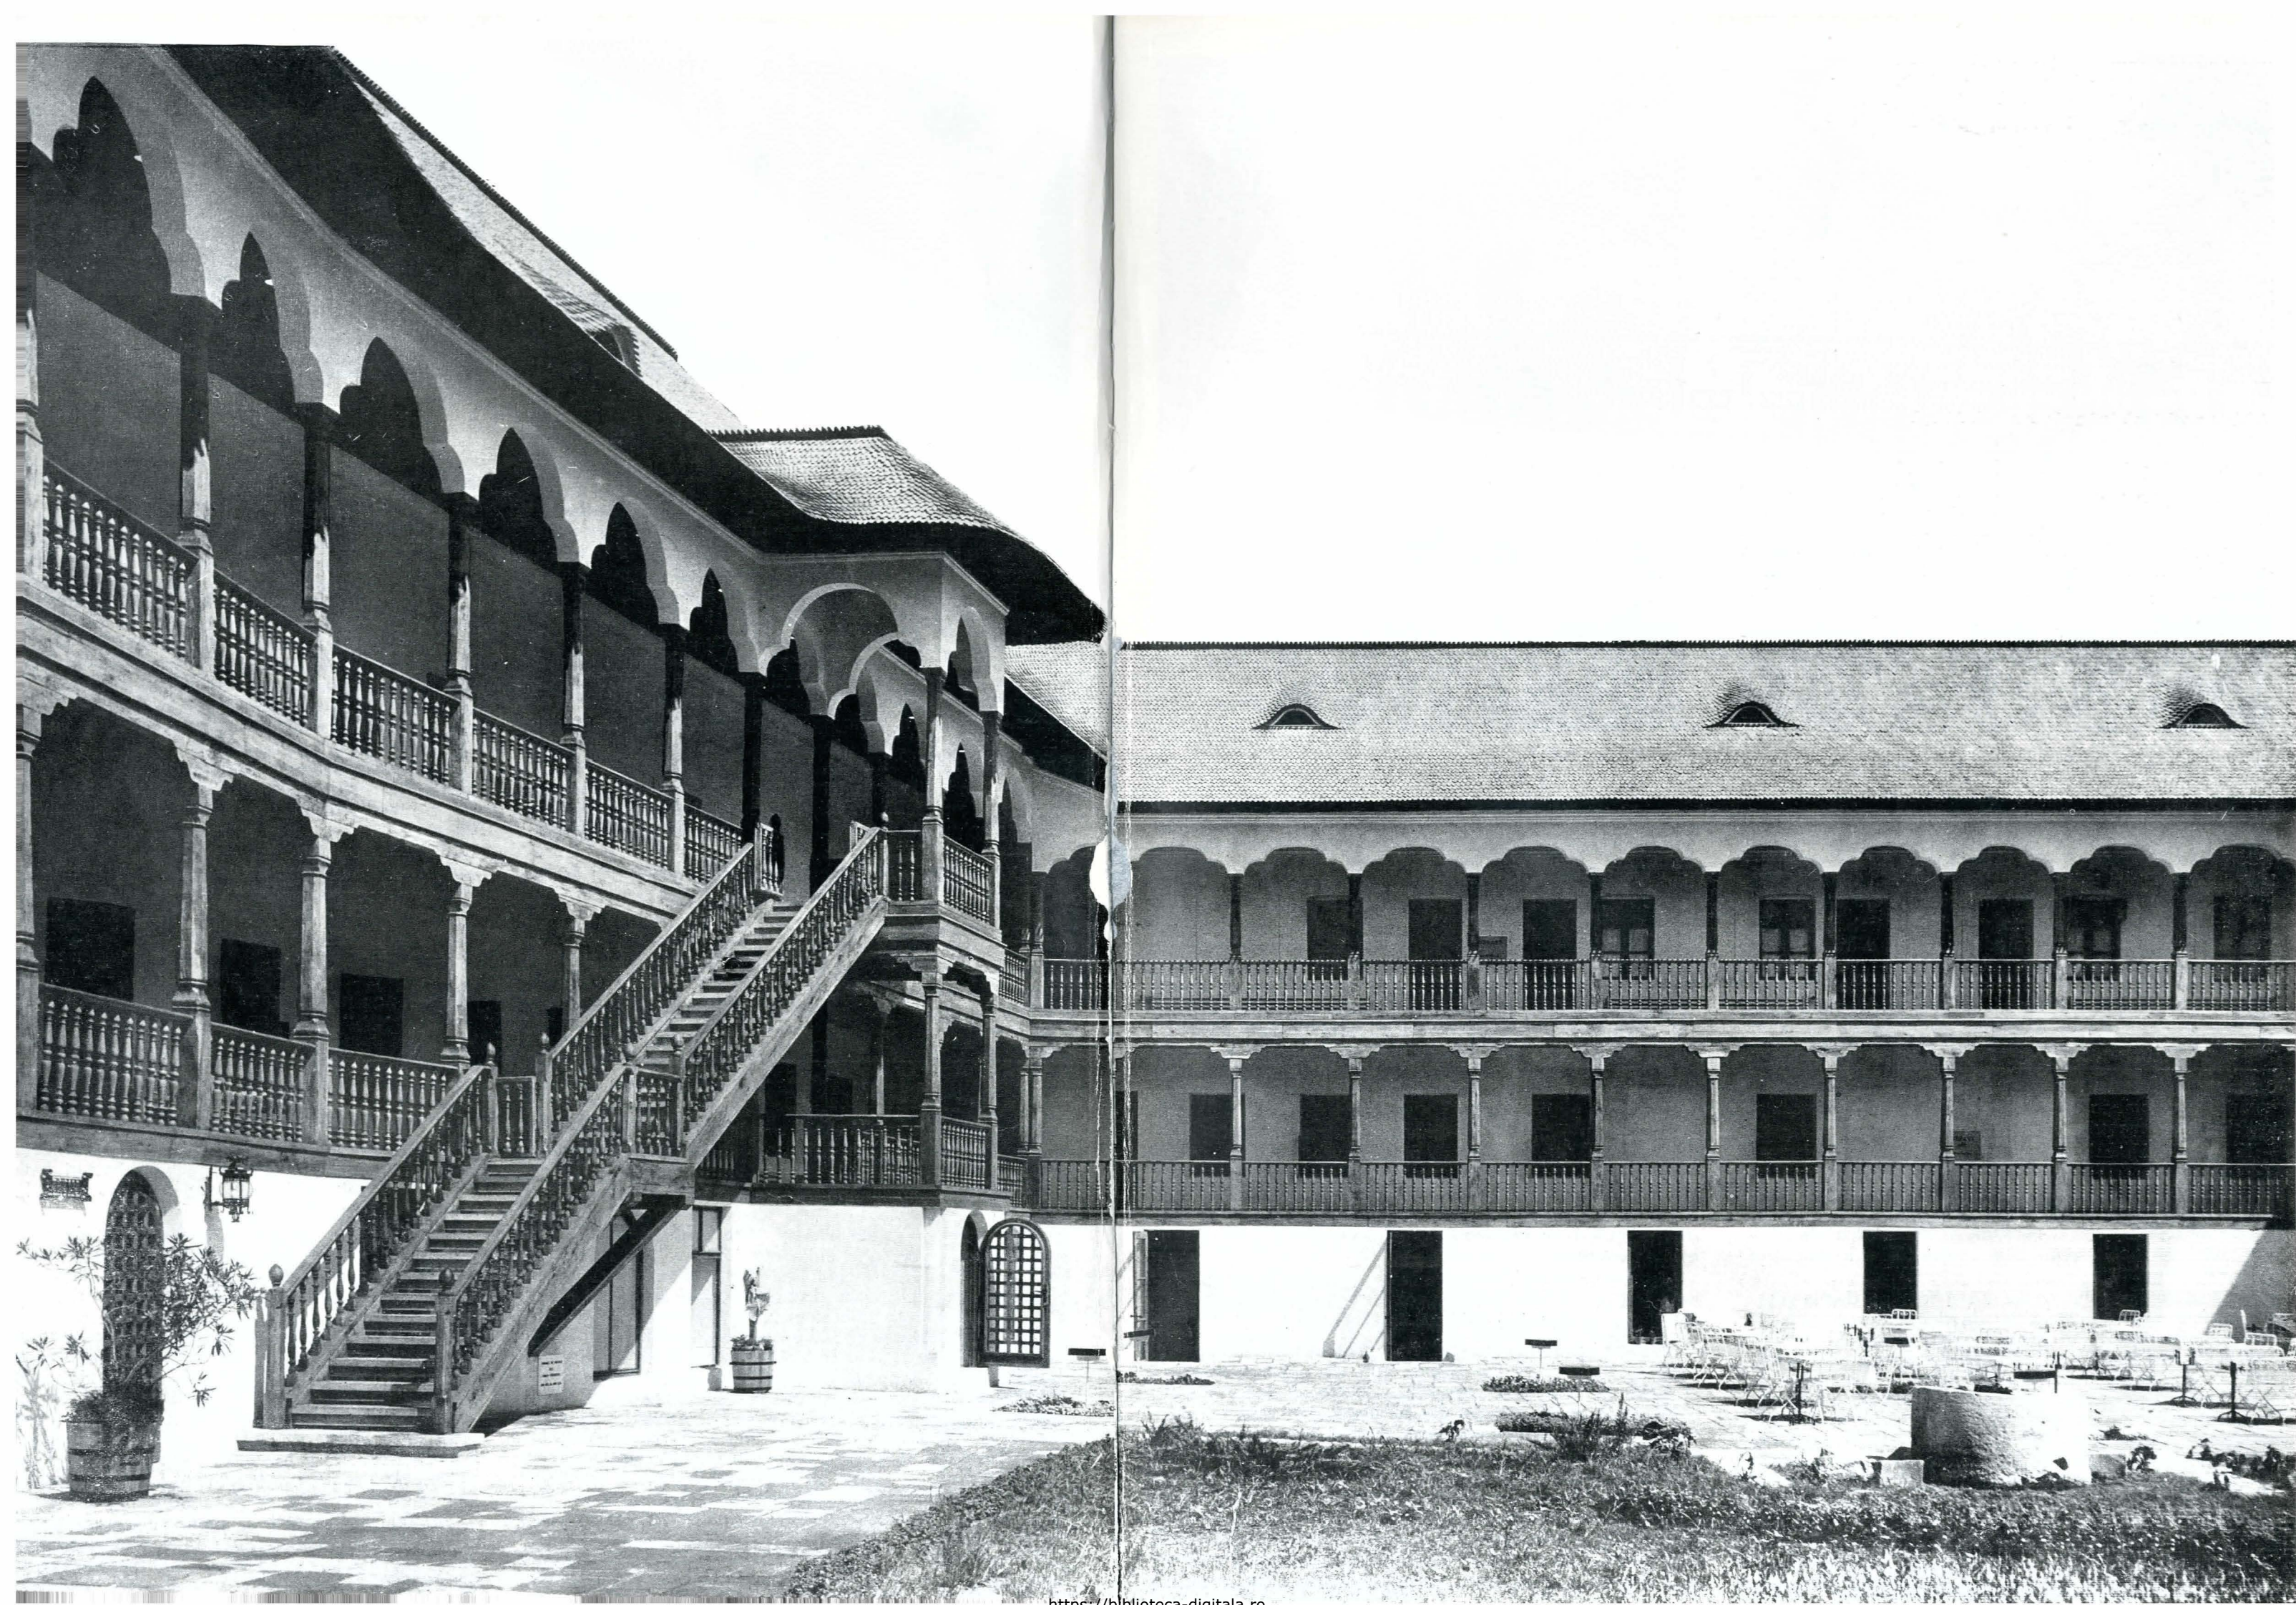
Fig. 15. Fațada Hanului Manuc (proiect arh. C. Joja).
