REALIZĂRI PRIVIND PROTECȚIA UNOR CENTRE ISTORICE DIN SUDUL TRANSILVANIEI (1960—1972)

Arh. Eugenia Greceanu

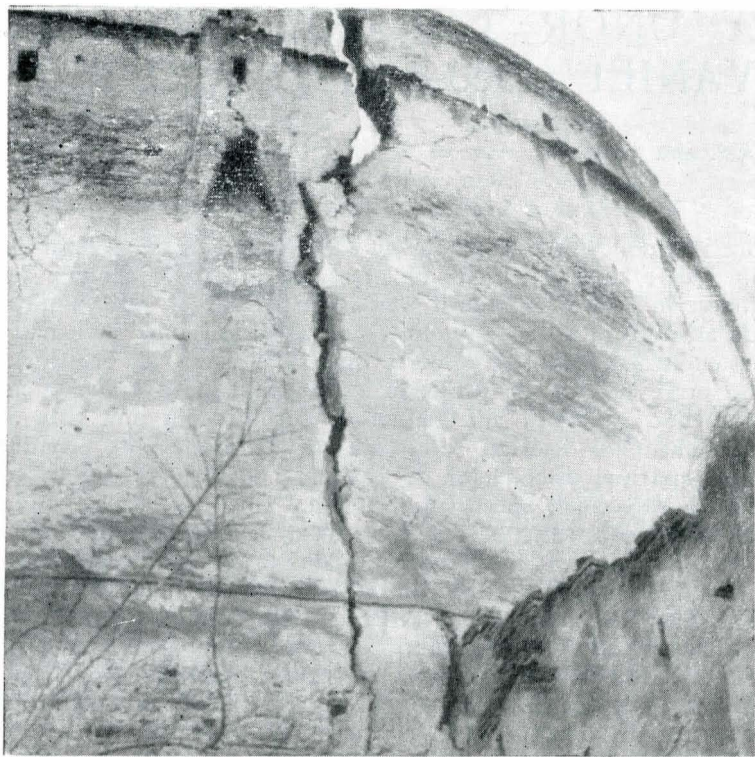
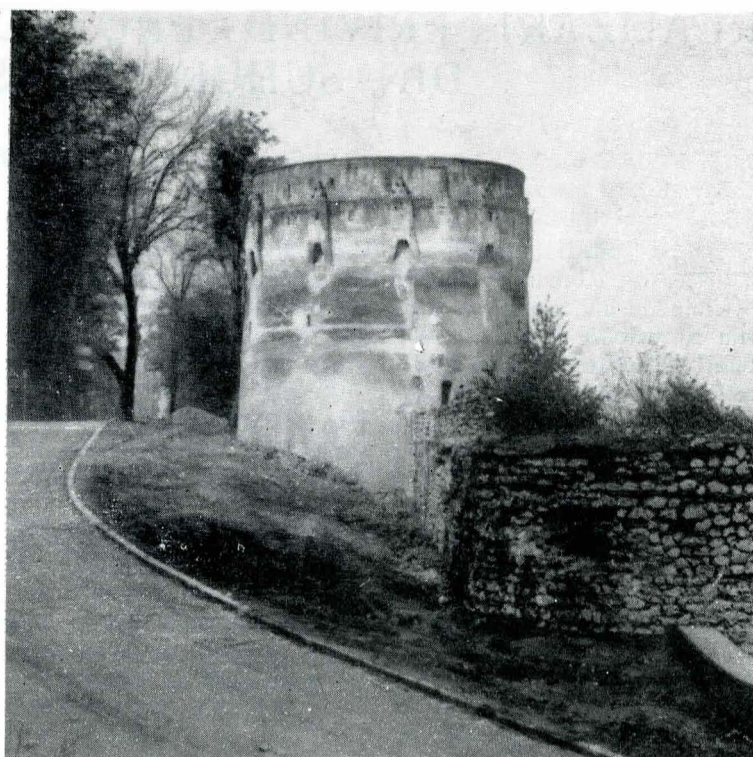
— La Brașov: restaurarea — cu o dificilă operație de consolidare — a bastionului postăvarilor (fig. 1, 2) și amenajarea aleii de sub Tîmpa, pînă în dreptul stației telefericului²; repararea bastionului țesătorilor și organizarea în acest cadru a unor concerte de muzică clasică, favorizate de acustica excepțională a construcției și la care publicul asistă instalat pe drumurile de strajă³; restaurarea bastionului Graft (fig. 3) și a zidului de apărare dinspre Dealul omizilor-Warte, cu redeschiderea aleii pietonale — inclusiv amenajarea iluminatului nocturn⁴. Pentru păstrarea ambianței acestei zone, care oferă una dintre cele mai frumoase plimbări

Fig. 1, 2 — Bastionul postăvarilor din Braşov înainte şi după restaurare.

² Restaurarea bastionului postăvarilor și a zidului de apărare aferent a avut loc în intervalul 1962—1963, în baza proiectului întocmit de arh. Eugenia Jantă.

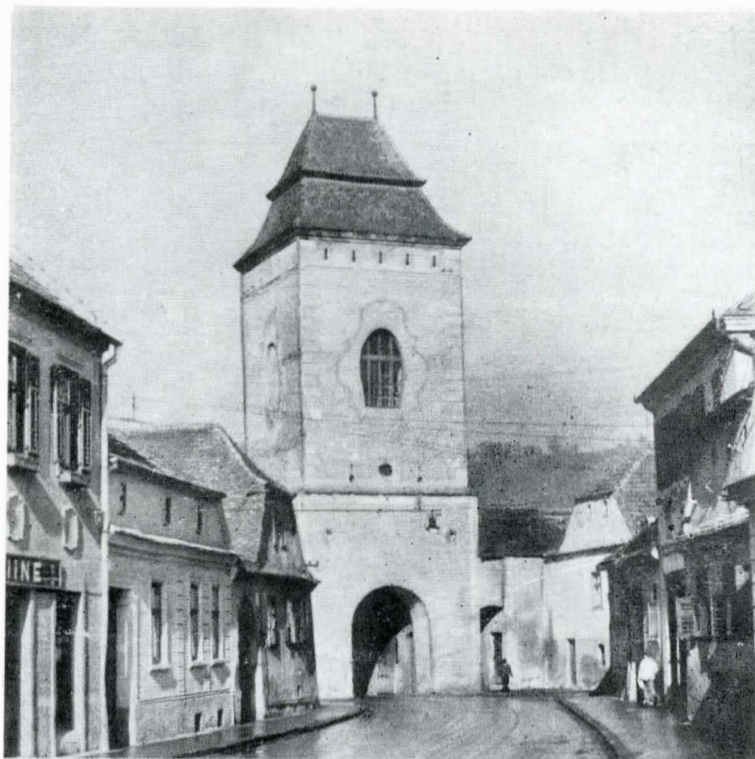
— La Mediaş: restaurarea turnului Forkesch, al cărui acoperiş fusese distrus de incendiu în 1955 şi amenajarea lui ca secţie muzeală⁷; restaurarea turnului Steingässer (fig. 4), de asemenea utilizat ca secţie a muzeului local⁸.

Fig. 4. — Turnul Steingässer din Mediaș, după restaurare.

⁸ Restaurarea turnului Steingässer a avut loc în 1964, în baza proiectului întocmit de arh. Hermann Fabini.

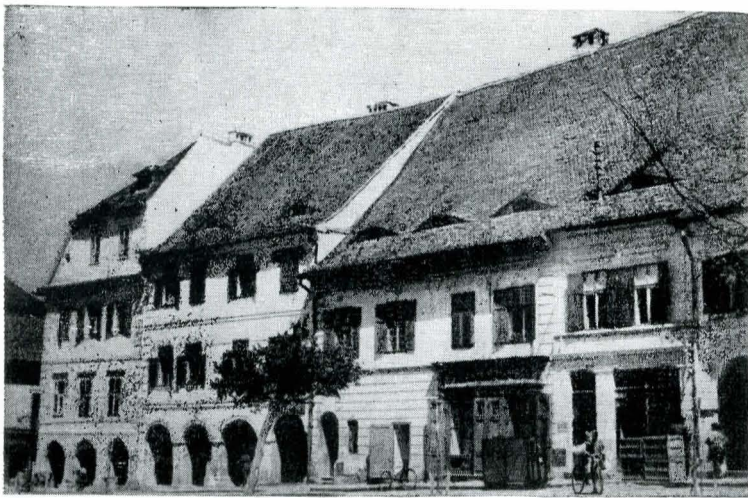
Fig. 5. — Piața 6 Martie din Sibiu, galerii cu arcade. Fig. 6, 7 — Casa cojocarilor — hala medievală — din Sibiu, Piața 6 Martie, înainte și după restaurare.

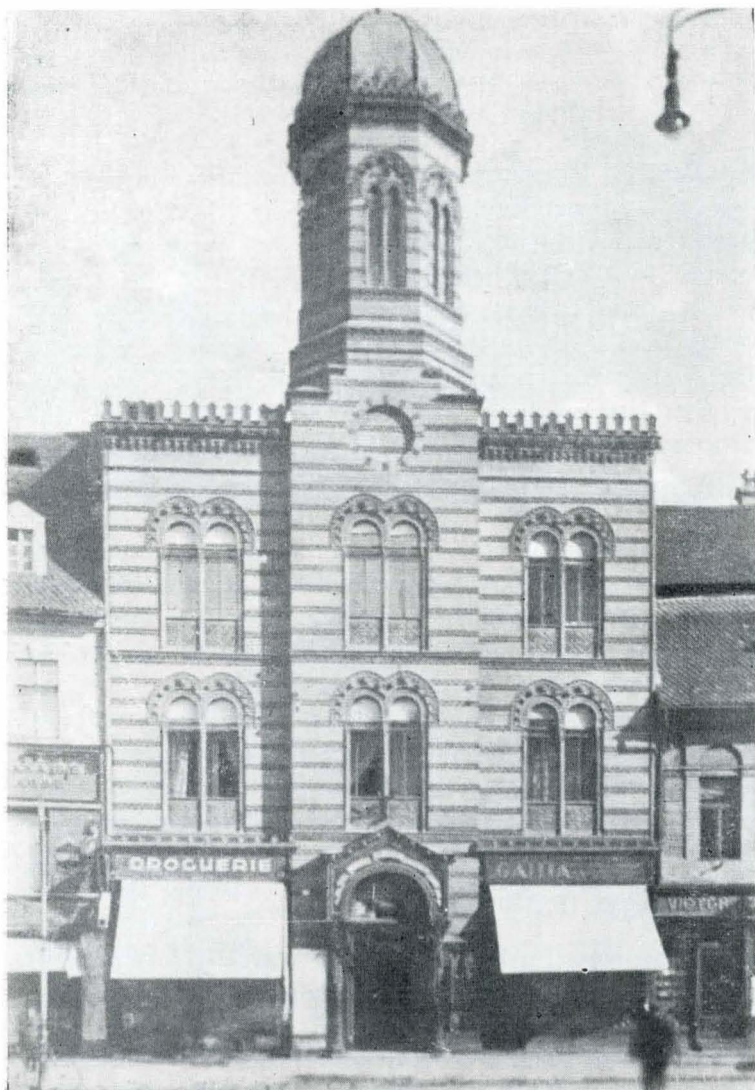
Fig. 8. — Casa parohială a bisericii Sf. Adormire din Braşov, înainte de cutremurul din 1940 (fototeca DMIA). Fig. 9. — Piaţa Republicii din Mediaş, fotografie din jurul anului 1900. Fig. 10. — Latura de est a Pieţei 23 August din Braşov, în situaţia anterioară anului 1895 (imagine publicată în Kronstadt, fig. 215). Fig. 11. — Latura de est a Pieţei 23 August din Braşov, în situaţia actuală. Fig. 12, 13, 14. — Casina română din Braşov, Piaţa 23 August nr. 27: situaţia din 1960 (fototeca DMIA); faţada restaurată; Fotografie din jurul anului 1900, publicată în Kronstadt, fig. 227).

¹⁸ Fotografia este publicată în seria *Das Burzenland*, volumul „Kronstadt”, Brașov, 1928, fig. 215. După 1895, casa cu acoperișul mansardat cel mai înalt a fost înlocuită prin casa parohială a bisericii ortodoxe Sf. Adormire, care se află în curtea imobilului.

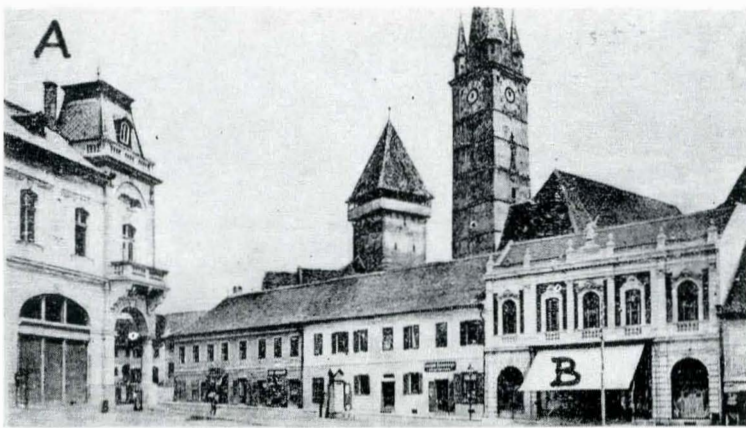
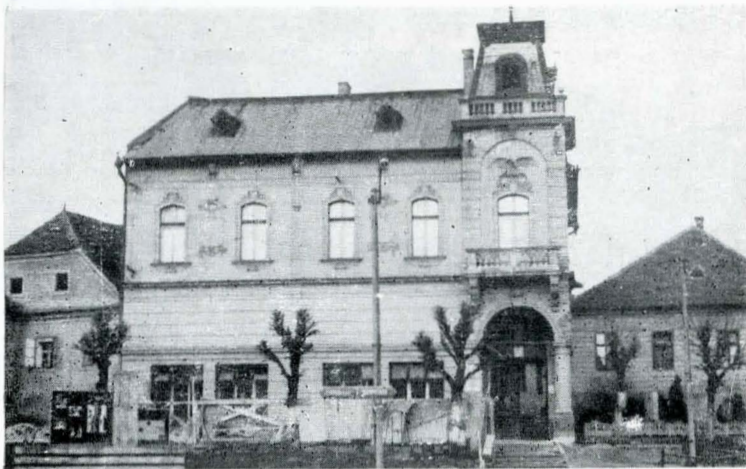
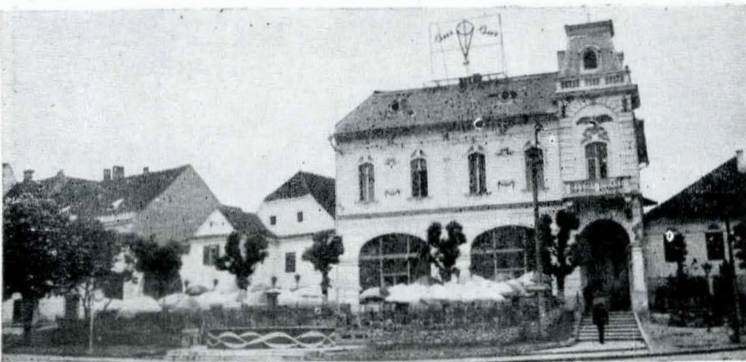
— La Mediaș: restaurarea parterului imobilului din Piața 23 August nr. 10, unde cele trei arcade centrale erau distruse încă dinainte de primul război mondial (fig. 15 B)²³.

Fig. 15. — Vedere din jurul anului 1900 a Pieței 23 August din Mediaș.
Fig. 16, 17. — Clădirea Jostului muzeu din Mediaș, înainte și după restaurare.
Fig. 18, 19. — Magazinul SPORT din Brașov, Piața 23 August nr. 24—25, înainte și după restaurare.

²³ Lucrarea a fost executată de beneficiar, în 1967, sub îndrumarea DMIA.

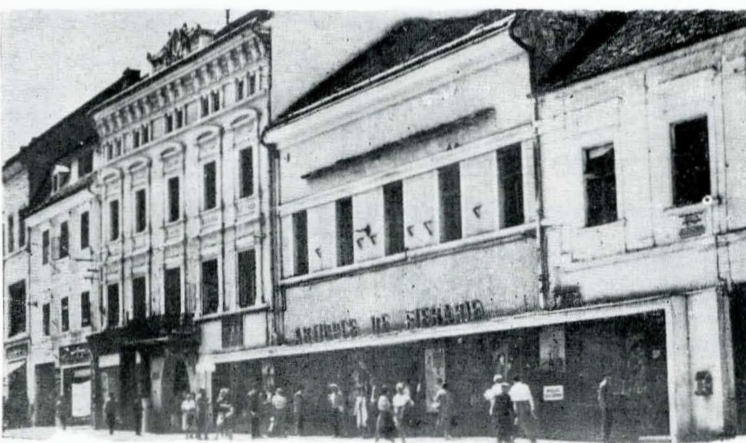
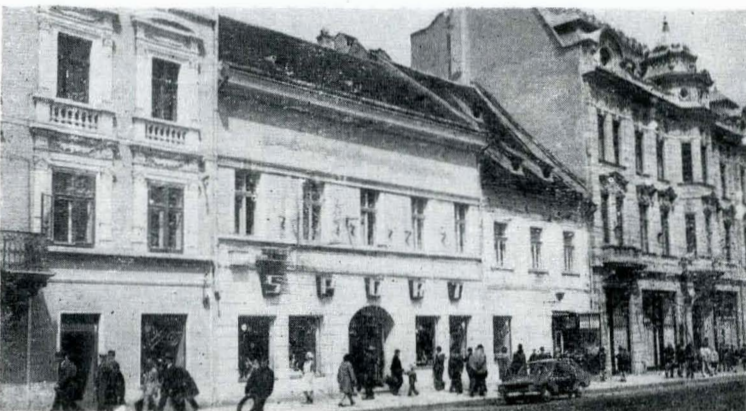
18

— La Brașov: restabilirea compartimentării fațadelor din Piața 23 August nr. 24 și 25, care erau unificate printr-o frumoasă vitrină cu chenar de cărămidă aparentă (fig. 18, 19)²⁰; restaurarea fațadei din str. Republicii nr. 6, la parterul căreia fuseseră deschise două mari vitrine simetrice²¹; restaurarea fațadei din str. Republicii nr. 14, excelent exemplu de restabilire a compoziției, în funcție de elementele etajelor²².

²⁰ Lucrarea s-a executat în 1967, după proiectul întocmit de arh. Monica Scîrnci. Etajul nu a putut fi restaurat din cauza lipsei de fonduri a beneficiarului.

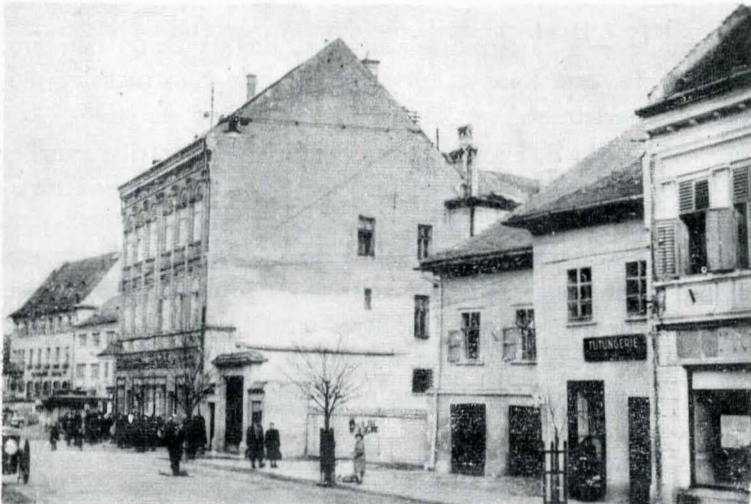
În schimb, construcția din același oraș a oficiului P.T.T.R. s-a bucurat de aprecieri unanime. Amplasarea pe un teren parțial liber, cu racordarea la un imobil ridicat în jurul anului 1900 (fig. 22, 23), a cărui pilastratură se armonizează cu ritmul tramei structurale a noii fațade, acoperișul de țiglă care se integrează în ansamblul orașului de jos, precum și situarea într-o zonă în care concurența cu silueta orașului medieval este pe deplin evitată, sînt principalele merite care conferă acestei clădiri o discreție plină de bună-cuviință²⁵. Aceste două construcții s-au executat cu acordul Direcției monumentelor istorice, datorită așezării lor în orașul de jos, unde intervențiile secolului al XIX-lea și cele de la începutul veacului nostru au fost mult mai accentuate. În privința orașului de sus, toată grija este dată conservării și reanimării ansamblului medieval, în cadrul căruia o construcție modernă pare de neconceput.

Fig. 22, 23. — Oficiul PTTR din Sighișoara: terenul pe care s-a aprobat amplasarea și construcția noii.

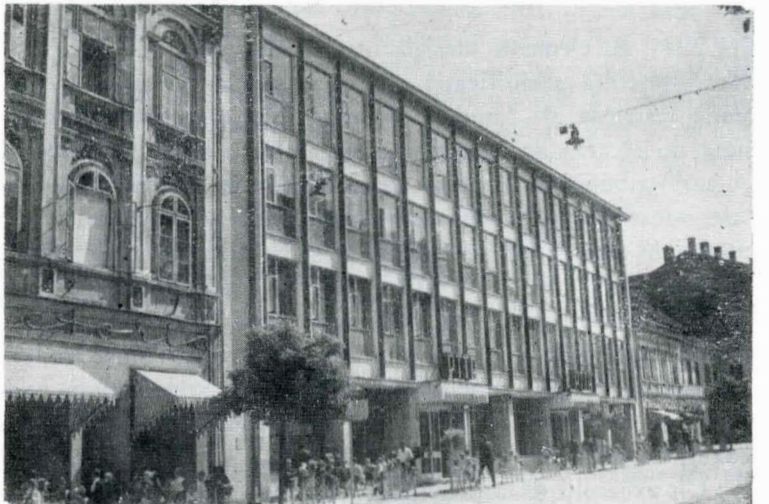
Fig. 24. — Cetatea Brașovului, înainte de incendiul din 1689, poarta Klostergasse dărâmată în 1835 (în Kronstadt, fig. 120).

La Brașov, intervențiile moderne au putut fi mai greu temperate, mai ales pentru zona de întrepătrundere a centrului istoric cu orașul contemporan. Pe locul fortificațiilor dinspre cîmpie, distruse între 1835 și 1873 (fig. 24), s-a amenajat în jurul anului 1900 un mare bulevard, imitînd — în intenția localnicilor — faimoasa Ringstrasse din Viena. Construcțiile administrative care mărgineau acest bulevard s-au menținut la o înălțime care nu altera valoarea siluetei orașului. În 1939, o primă construcție înaltă — hotelul Aro, astăzi Carpați — a fost construită pe linia zidurilor de apărare dispărute. O nouă aripă a fost adăugată în 1964—1965 și deși complexul hotelier, privit la nivelul bulevardului Carpați, este considerat ca o reușită a arhitecturii românești moderne²⁷, nu

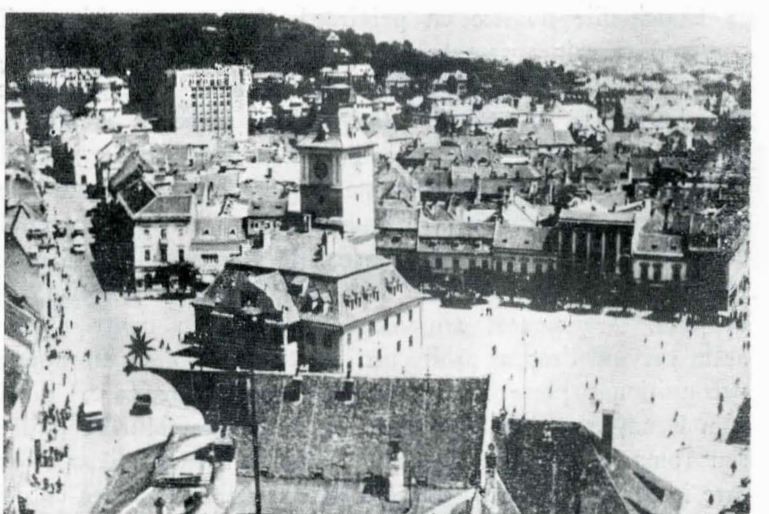
se poate nega faptul că apariția sa a modificat raportul de valori al dominantelor istorice ale orașului (fig. 25). În 1970, opoziția restauratorilor și a localnicilor nu a putut stavili dezvoltarea în înălțime, nejustificată funcțional, a unei Case a modei, situată la intersecția străzii Republicii cu bulevardul Carpați, volum conceput de proiectant exclusiv ca o încununare a perspectivei dinspre noul centru²⁸. Lângă Casa modei se construiește un hotel de aceeași înălțime. Ca atare, linia fortificațiilor dispărute va fi înlocuită, pe jumătate din lungimea ei, cu o bară de construcții înalte (fig. 26), ceea ce, în concepția unor arhitecți ostili proiectării îngrădite de datele specifice așezării, ar crea o așa-numită armonie a contrastelor, dar care — indiferent de valabilitatea sau lipsa de fundamentare a acestui argument — introduce o cezură între cetate și cartierele istorice „extra muros“, diminuând concomitent valoarea dominantelor istorice.

Fig. 25. — Hotelul „Carpați” din Brașov, văzut din turnul Bisericii Negre (foto arb. Monica Scîrnci, 1964).

²⁷ Aripa veche a hotelului Carpați este opera arh. Horia Creangă. Aripa nouă a fost proiectată de arh. Ion Rădăcină.

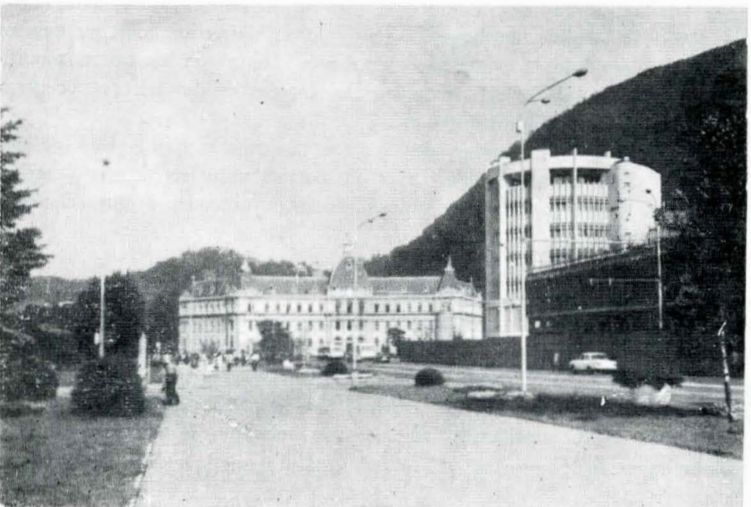
În 1956, Institutul de silvicultură, construit la intersecția străzii Barițiu cu latura de vest a fortificațiilor (fig. 27), a interpretat cu variații decorația clasicizantă a Liceului Șaguna, cu ocazia supraetajării. Considerăm că această clădire se integrează mult mai bine în ansamblu decât anexa Arhivelor Statului, realizată pe str. Gh. Barițiu într-o arhitectură voit neutră, care se regăsește și la imobilul administrativ situat la intersecția străzii Republicii cu Bd. Carpați, peste drum de Casa modei. „Neutralitatea“ celor două fațade demonstrează că raporturile între plinuri și goluri, precum și acoperișurile de țigla nu sînt suficiente pentru buna integrare în ambianța medievală, atîta vreme cît tratarea exteriorului este sărăcită prin lipsa brîielor, a cornișelor sau a altor elemente de înviore a suprafețelor de zidărie. Rezultatul este un compromis nesatisfăcător, atît pentru vechea arhitectură cît și pentru cea modernă, singura calitate a fațadelor neutre fiind lipsa de ostentație.

Fig. 27. — Institutul de silvicultură din Brașov.

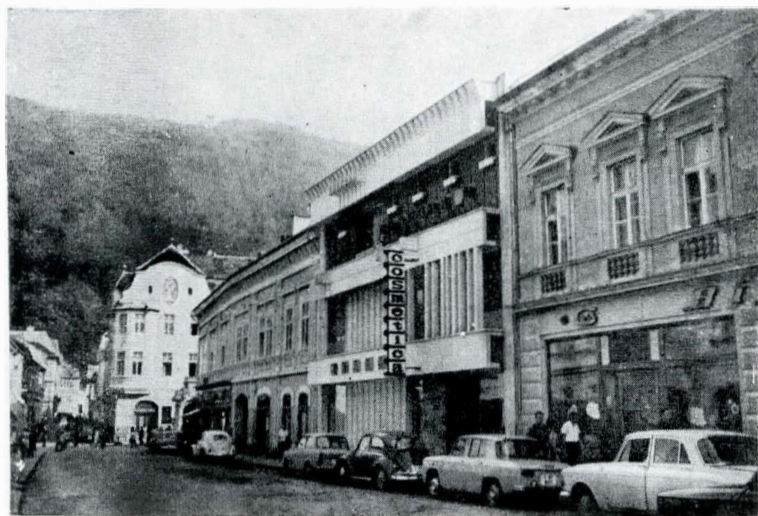
În schimb, o experiență interesantă, realizată în plin centru istoric, este salonul de cosmetică din strada Armata Roșie nr. 16 (fig. 28)³⁰. Calitățile acestei construcții sînt: încadrarea într-o suită de fațade remaniate în veacul al

Fig. 28. — Salonul de cosmetică din Braşov.

XIX-lea, cu elemente clasicizante de serie, deci într-un front fără deosebită semnificație pentru oraşul medieval; dimensiunile restrânse ale fațadei; respectul înălțimii caselor învecinate; încercarea de regăsire, cu vocabular modern, a ritmului și a distribuției în registre ale fațadelor neoclasice. Reproșurile aduse noului imobil privesc în special utilizarea unor materiale netradiționale (cărămidă smălțuită, placaj de piatră etc.), precum și ritmarea fațadei prin elemente lipsite de funcționalitate. Oricare ar fi obiecțiunile, considerăm că această clădire este valoroasă prin căutarea unei corelări între vechea arhitectură și cea modernă, dar sîntem în același timp convinși că experiențe de acest gen nu trebuie admise decît în cazuri excepționale.

³⁰ Proiectul este întocmit de arh. Ion Rădăcină. Firma disproporționată în raport cu fațada a fost realizată fără avizul DMIA și fără consultarea proiectantului.
