CÎTEVA CONSIDERAȚII ÎN LEGĂTURĂ CU UN ZID MEDIEVAL DE LA PĂCUIUL LUI SOARE

PETRE DIACONU

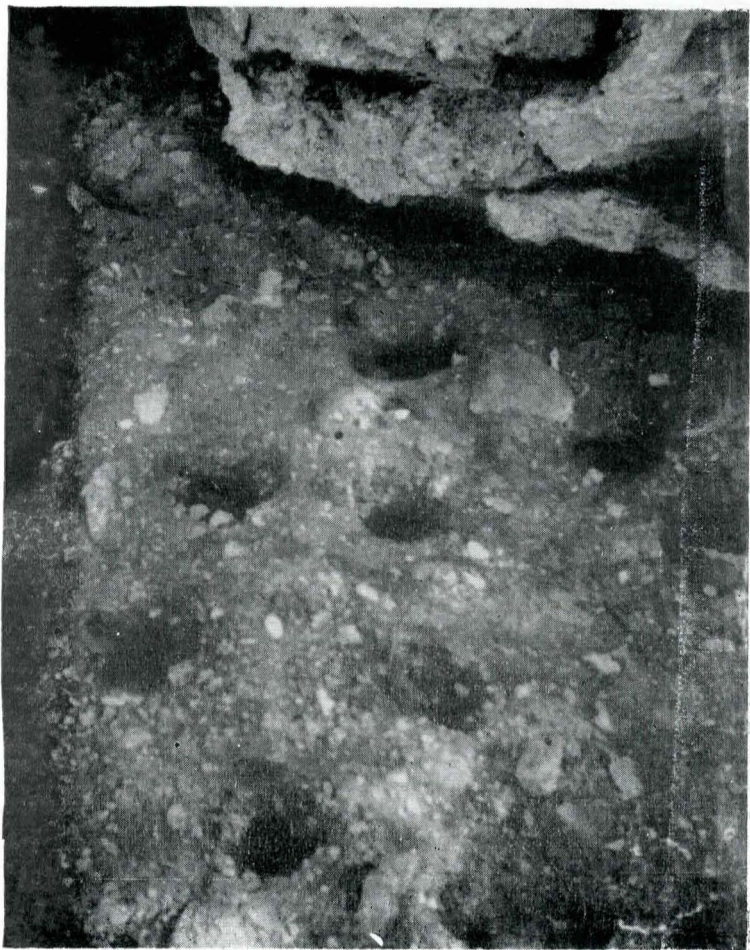
Fig. 4. Urmele gropilor de pari din șanțul în care se află temelia zidului medieval.

Fundul șanțului mic — cuprins între cele două birne — a fost întărit cu pari de stejar, înfipti vertical în pământ. Diametrul parilor era de circa 0,08 m, iar distanța dintre ei de circa 0,15 m. În spațiul dintre capetele superioare ale parilor s-a găsit multă sfărâmatură de piatră și mortar — de pusă, firește, intenționat¹⁸.

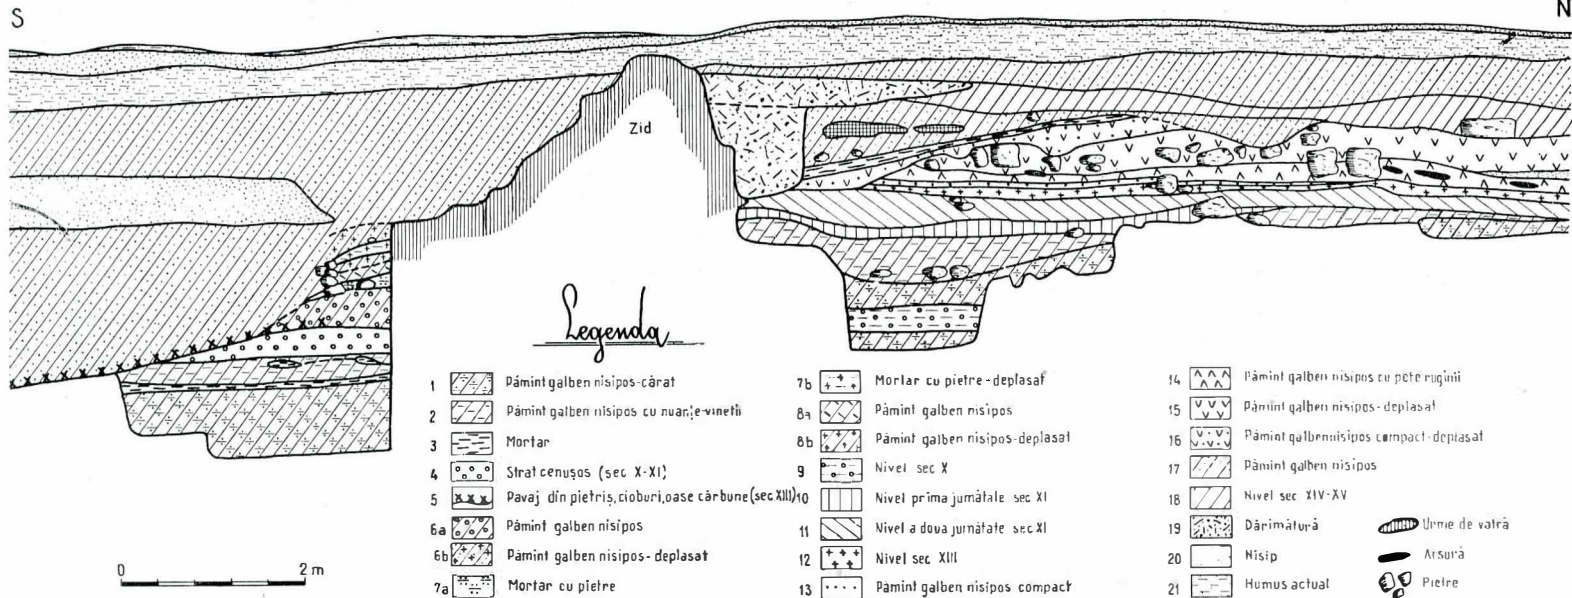
Fig. 5, 6. Profilele secțiunii S VII

Iată ce ne oferă în acest sens atenta cercetare a unuia dintre profilele — și anume cel de nord — al secțiunii S VII.

De la 4,40 m, adâncime maximă atinsă de săpătura noastră, în imediata apropiere a paramentului exterior al zidului și pînă la 3,70 m se află un strat de pământ galben-nisipos „căpăcuit” de o „dungă” de mortar groasă de 0,05—0,10 m; deasupra ei urmează un alt strat de pământ galben-nisipos, ceva mai compact, cu o grosime de circa 0,30 m, în interiorul căruia se află o lentilă de mortar. Stratul are o culoare vineție datorită — credem noi — contactului direct cu nivelul superior, de culoare cenușie-închisă.

Suita straturilor de pământ galben-nisipos și a nivelurilor de viețuire din porțiunea de profil dinspre interiorul cetății se prezintă astfel: la bază, adică la 3,50 m, adâncimea maximă atinsă de săpătura noastră din acest loc, se află un strat de pământ galben-nisipos, purtat, corespunzător în timp straturilor 1 și 2 din „exteriorul” zidului; urmează un nivel arheologic, de culoare cenușie, gros de 0,25—0,30 m, care datează din prima epocă de funcționare a cetății (anii 972—976 ?)¹⁰. Deasupra lui se află două straturi de pământ galben-nisipos, purtat, cu o grosime totală de 0,80—0,90 m. Stratul superior este ceva mai vinețiu, și aceasta, din cauza culorii cenușii a nivelului de viețuire din prima jumătate a secolului al XI-lea¹¹, care-l suprapune. Ambele straturi sînt rezultatul îngrămădirii de pământ în scopul înălțării terenului; operația s-a efectuat imediat după anul 1001.

Cercetarea — fie și sumară — a situațiilor stratigrafice ne obligă să susținem că în locul în care s-a construit zidul se află *încheietura* dintre un teren plat (cel dinspre interiorul cetății) și unul în pantă (cel dinspre exteriorul cetății).

Evident, pentru a putea fi fixate temelile în „încheietura” de teren, acestea trebuia să i se asigure cît de cît o orizontalitate. În consecință, pe de o parte, s-a trecut la răzuirea parțială a nivelurilor 13, 14, 15, 16, 17, dinspre interiorul cetății, iar pe de altă parte, la supraînălțarea terenului dinspre exteriorul cetății. Supraînălțarea s-a făcut cu pământul din apropierea zidului. Această operație este certificată de poziția răsturnată a unora dintre straturi. De pildă, stratul 8b deși se află peste stratul 8a, inițial, el constituia prelungirea acestuia din urmă, iar dunga de mortar 7b și stratul de pământ 6b cu toate că se află și mai sus încă, ele reprezentau în momentul dinaintea construirii zidului prelungirea stratului de mortar 7a și respectiv, al stratului de pământ 6a.
