UNELE PROBLEME PRIVIND CURĂȚIREA, DESINFECTAREA ȘI FIXAREA PICTURILOR MURALE, APĂRUTE CU PRILEJUL RESTAURĂRII BISERICII FOSTEI MĂNĂSTIRI HUMOR

Ing. ION ISTUDOR

CONSIDERAȚII ASUPRA OPERAȚIILOR DE CONSOLIDARE

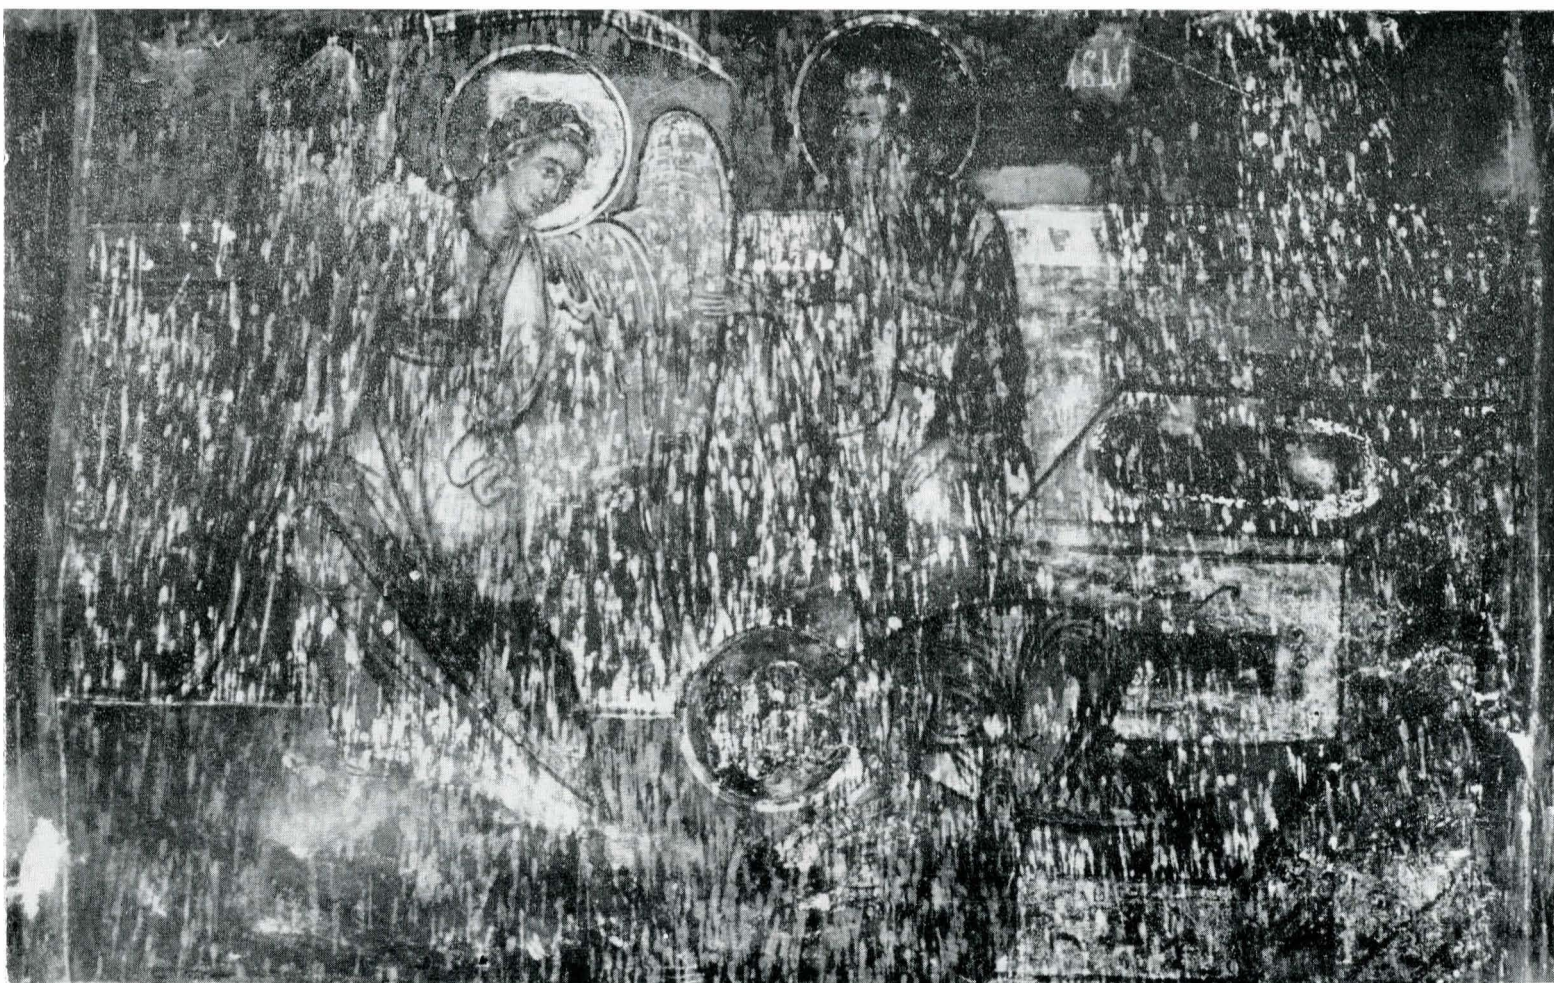
Fig. 1. Gropnița — perete de nord: „Falsa tăiere a capului lui David“. Eflorescențe produse datorită picăturilor de condens.

Eflorescențele insolubile, foarte fine, apărute în urma acțiunii condensului pe pereți (fig. 1) au fost îndepărtate mecanic prin frecare ușoară cu tampoane umezite cu apă.

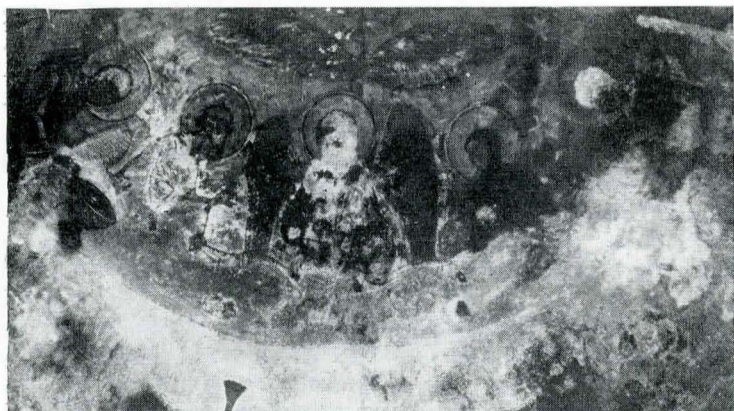
Fig. 2. Bolta absidei de sud a naosului cu scena „Cina de la Mamvri“. Zonele albe reprezintă eflorescențe.
