PROBLEME DE CURĂȚIRE A PICTURII ȘI DE CONSOLIDARE A PELICULEI DE CULOARE EXFOLIATE.

VIOREL GRIMALSCHI și ȘTEFANIA GRIMALSCHI

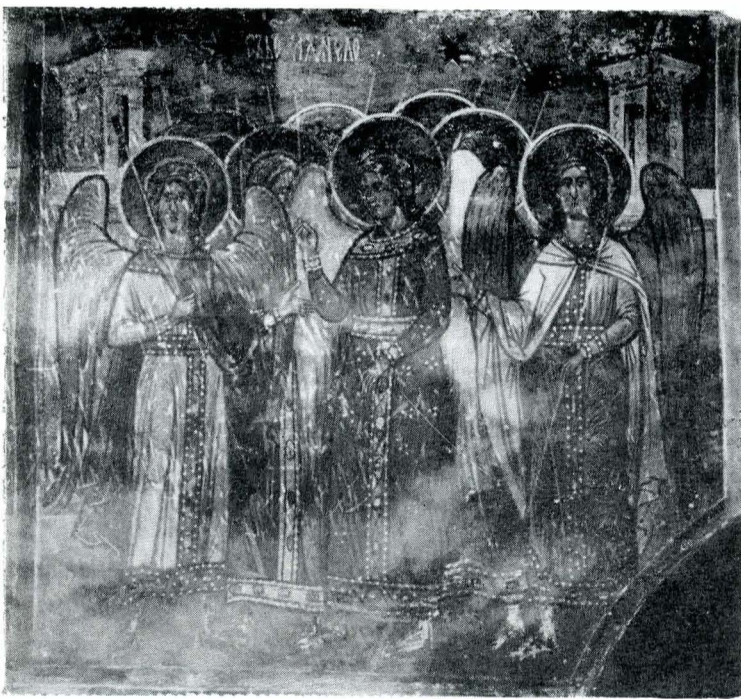
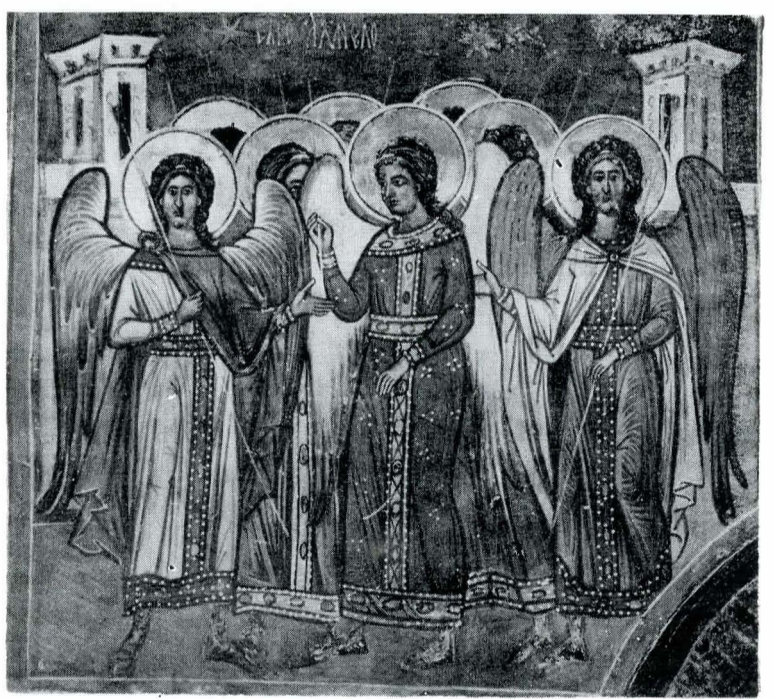
1

— *Soborul Arhanghelilor* (fig. 1, 2), și *Arhanghelul Mihail și Isus Navni* (fig. 3,4). Aici pigmentii au aderența bună în general și ca atare operațiunile de curățire s-au desfășurat mai ușor.

Cele două scene s-au curățat pe zone mici dreptunghiulare, bine delimitate, mai întâi cu o gumă și apoi, acolo unde a fost nevoie, cu tampoane de apă curată. S-a observat că, la spălarea peretelui cu tampoane cu apă, culoarea verde se albește puțin. Dacă se curăță numai cu guma sau cu guma după ce s-a făcut o singură umezire cu o vată stoarsă bine, culoarea rămâne mai vie și mai proaspătă. Fețele și mâinile personajelor au fost lăsate la urmă (culoarea lor a fost pusă *a secco* și nu aderă bine) și curățate cu ajutorul gunelor ascuțite și tampoanelor mici de vată înfășurate pe bețișoare. Zonele de exfolieri au fost ocolite cu atenție și răbdare, iar la conturul negru nu s-a intervenit prea mult deoarece negrul a fost pus pe uscat și nu este bine aderat la suport. Urmele de la condensare nefiind prea pronunțate după curățire s-au integrat în mod firesc tonului local pe care stăteau.

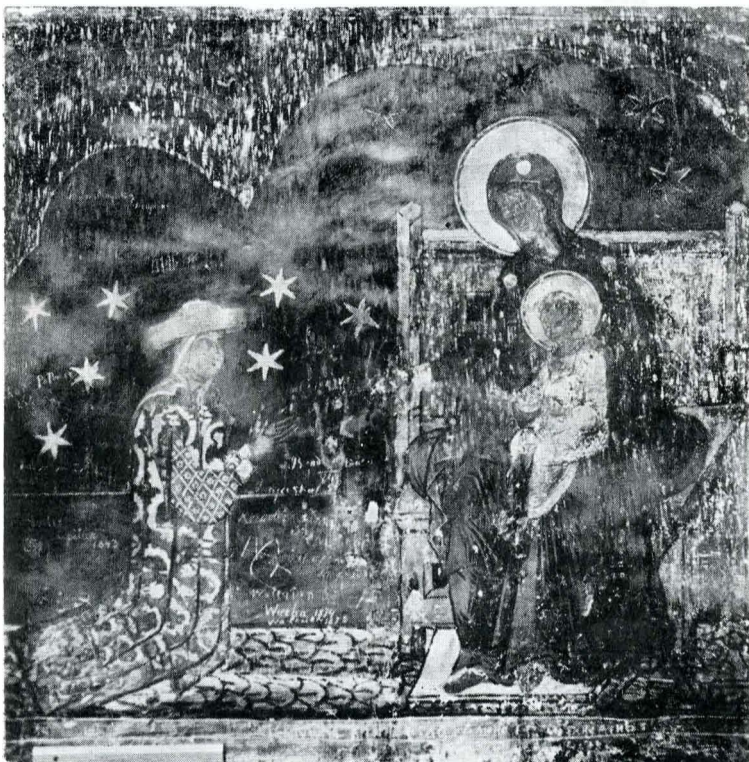
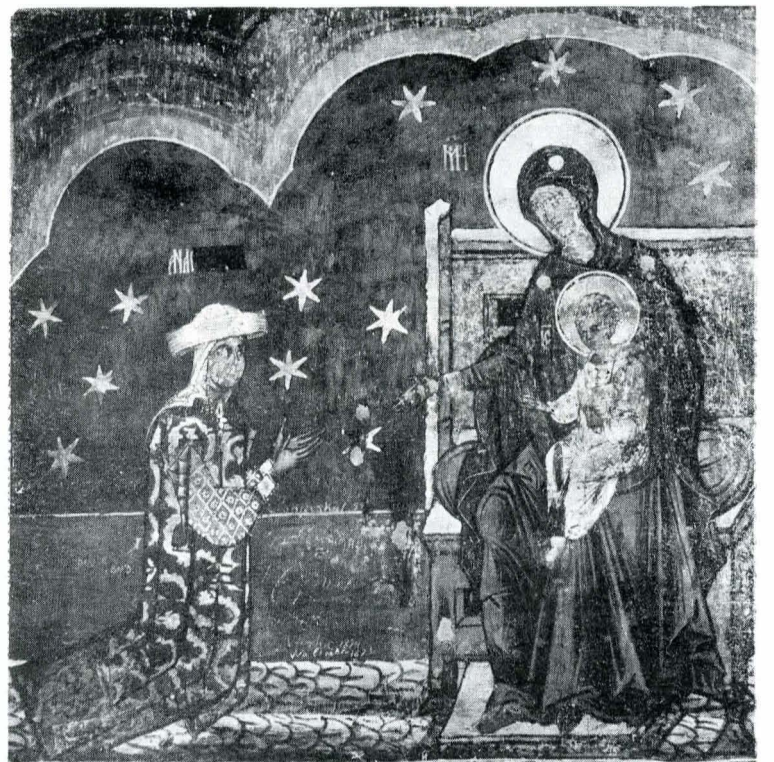
5

tul de fum și praf, însă au decolorat contrastant și culorile, slăbindu-le rezistența. Tabloul votiv cu Anastasia (fig. 5, 6), imaginea Sf. Mitrodora (fig. 7,8), Marina și Minodora au în partea de jos pictura ștersă de frecarea cojoacelor sătenilor, însă și urme de grăsime, care au fost curățate cu xilen pe zone delimitate, după care s-a spălat cu multă apă.

Tronul Fecioarei, din tabloul votiv cu Anastasia, fiind degradat în proporție de 80%, a fost curățat cu radierea ascuțită numai unde pelicula era rezistentă. Locurile cu pelicula căzută, dar murdare, nu s-au curățat, pentru a nu obosi fresca

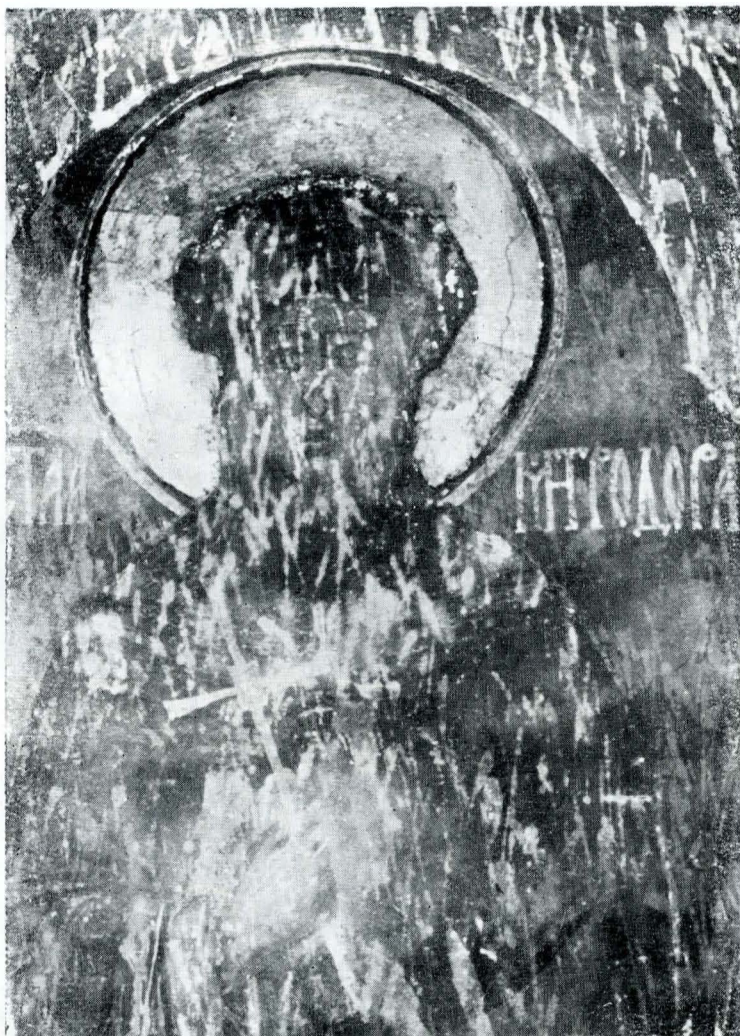
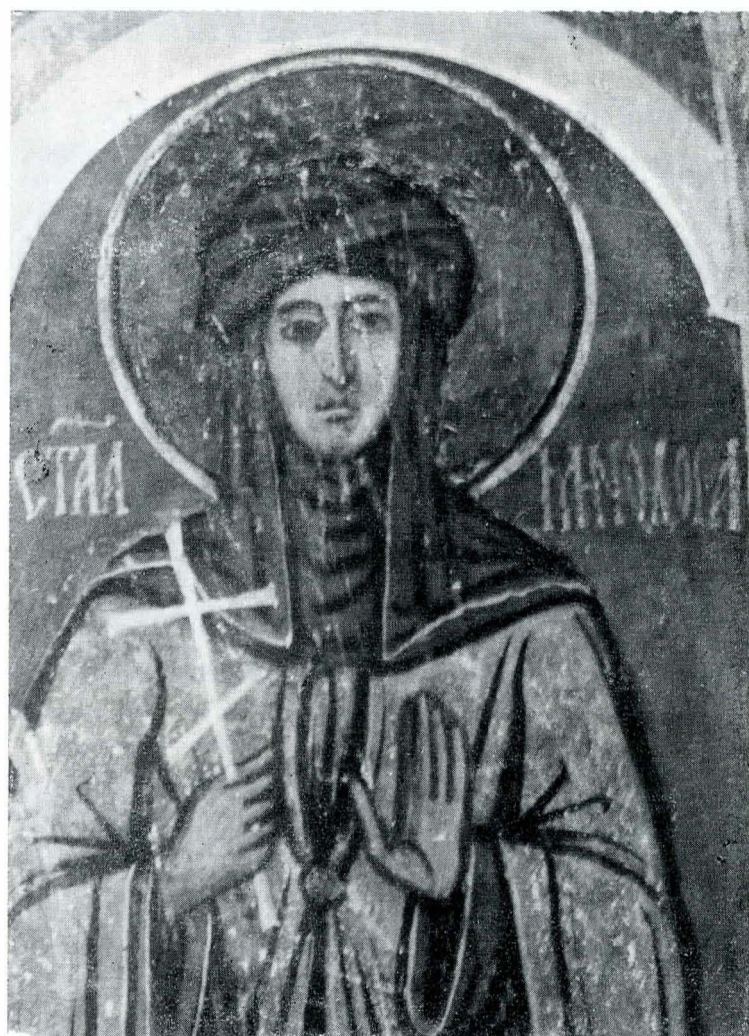
7

Tot în partea de jos, respectivele picturi au foarte multe cojituri de peliculă, găuri și iscălituri zgâriate. Acestea au îngreunat curățirea, gumele ascuțite trebuind să ocolească fiecare ruptură a peliculei de culoare pentru a nu mări deteriorările.

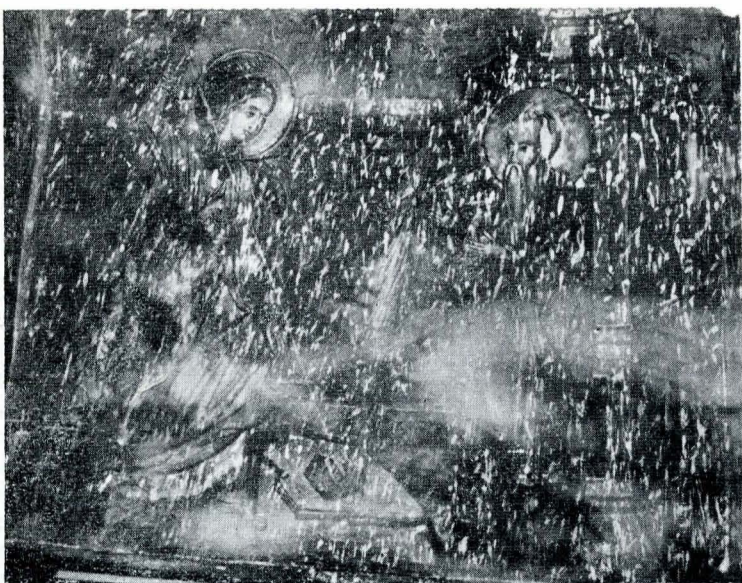
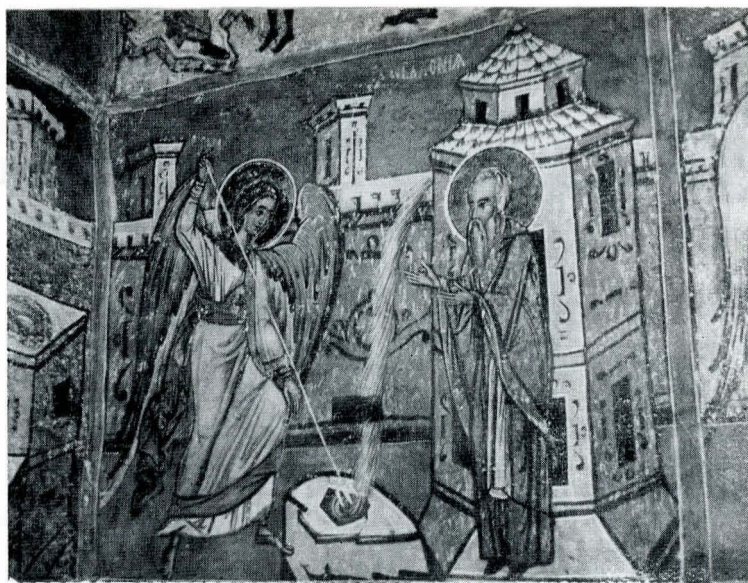
Tabloul *Minunea din Honia* (fig. 9, 10) a fost dificil de curățat deoarece stratul de praf și fum stătea pe o peliculă de culoare slabă, ce nu a permis apăsarea gumei și foarte puțin tamponarea cu apă. Am constatat că singura curățire posibilă este tamponarea cu vată stoarsă, pe porțiuni mici, și intervenția imediată cu guma ascuțită. În felul acesta se înmuia numai stratul de murdărie, iar apa, neajungînd la peliculă, nu-i slăbea și mai mult rezistența. Pe lângă acestea, numeroase condensuri au atacat pelicula decolorînd pigmentul față de cel inițial și slăbindu-i rezistența. Pe acest motiv,

condensurile nu au fost atinse de gumă fiind ocolite cu mare grijă. Simpla ștergere cu apă și ștergerea cu guma ar fi lăsat în locul lor petele albe ale varului, fără culoare. Astfel, s-a curățat arhitectura colorată cu gri, casa roz, aripile arhanghelului, hainele și fețele personajelor. La fel de dificilă în curățare s-a prezentat și scena *Falsa tăiere a capului lui David*, frescă de pe peretele de nord, plină de condensuri puternice și peliculă exfoliată. Lucrul la această imagine fusese început cu un an înainte de specialiștii străini, în colțul din stînga sus, iar noi l-am continuat urmînd metoda expusă înainte.
