O BISERICĂ CU GROPNIȚĂ ÎN OLTENIA — SEC. XVI

BISERICA SCHITULUI DOBRUȘA

de V. DRĂGUȚ

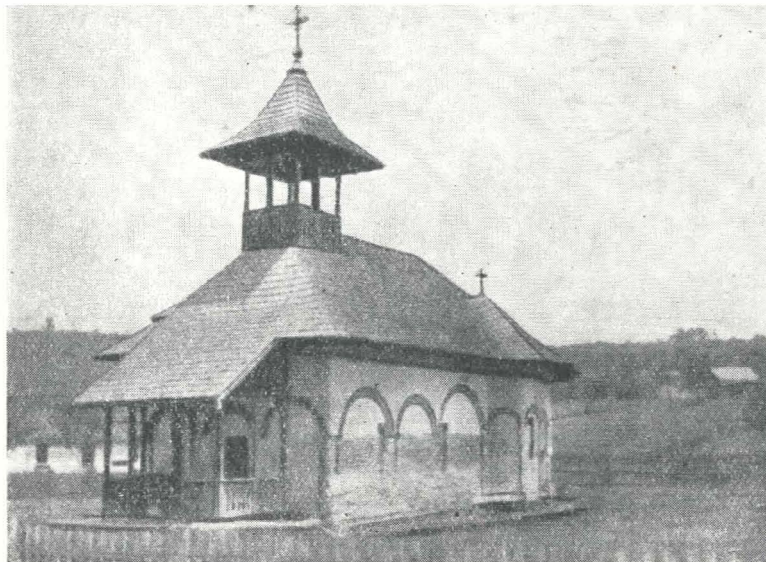
Fig. 1. — Vedere generală. Biserica Schitului Dobrușa (sec. XVI).
Comuna Zlătărei — raionul Drăgășani.
