Biserica de lemn din Urși la capătul operațiunilor de salvare

Ana Chiricuță

The wooden church of Urși at the end of the safeguarding intervention

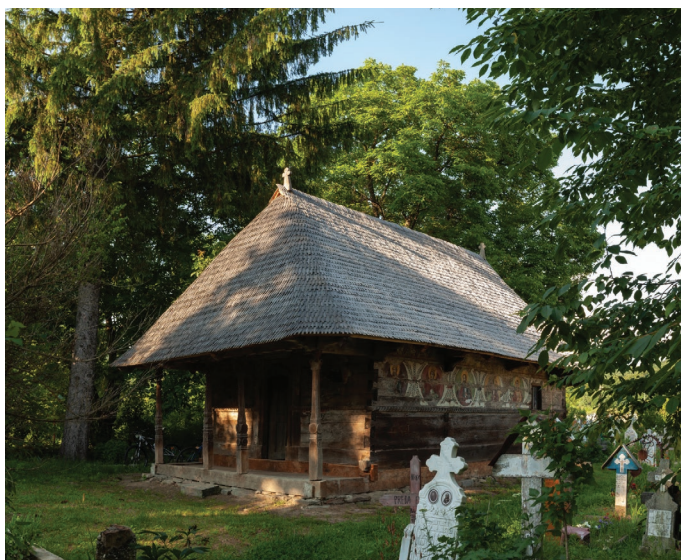
Fig. 1 Biserica din Urși, vedere de ansamblu dinspre sud-vest (autor Thomas Laschon, 2019)

În anul 2010, biserica de lemn a Bunei Vestiri și a Arhanghelului Mihail din satul Urși, comuna Popești (fig. 1), intra, după mai multe tentative de salvare, într-un amplu program cu caracter interdisciplinar pe termen lung¹. La acea vreme, mica biserică de cimitir împărțea soarta numeroaselor ctitorii rurale din lemn al căror proces de distrugere se înlanțuia unuia de peste o jumătate de secol, fapt pe care Coriolan Petranu îl semnala pentru zona sa de cercetare². Așa cum s-a afirmat în mai multe împrejurări, *bisericile de lemn dispar primele*. Nu atât din pricina fragilității materialelor, a unui sistem precar de construcție și a condiției lor de biserici „călătoare”, relativ ușor de strămutat, cât datorită mentalității care guvernează încă protecția patrimoniului. Deși inclusă pe lista bunurilor din patrimoniul cultural național din 1980³, biserica de lemn din Urși, cu decorația ei de sec. XIX, nu a fost văzută la acea vreme ca unul dintre monumentele „vechi”, de interes pentru cercetare, singura formă de protecție fiind prezența ei constantă pe listele patrimoniului cultural național⁴ (în prezent având codul VL-II-m-B-09954 în LMI 2015).

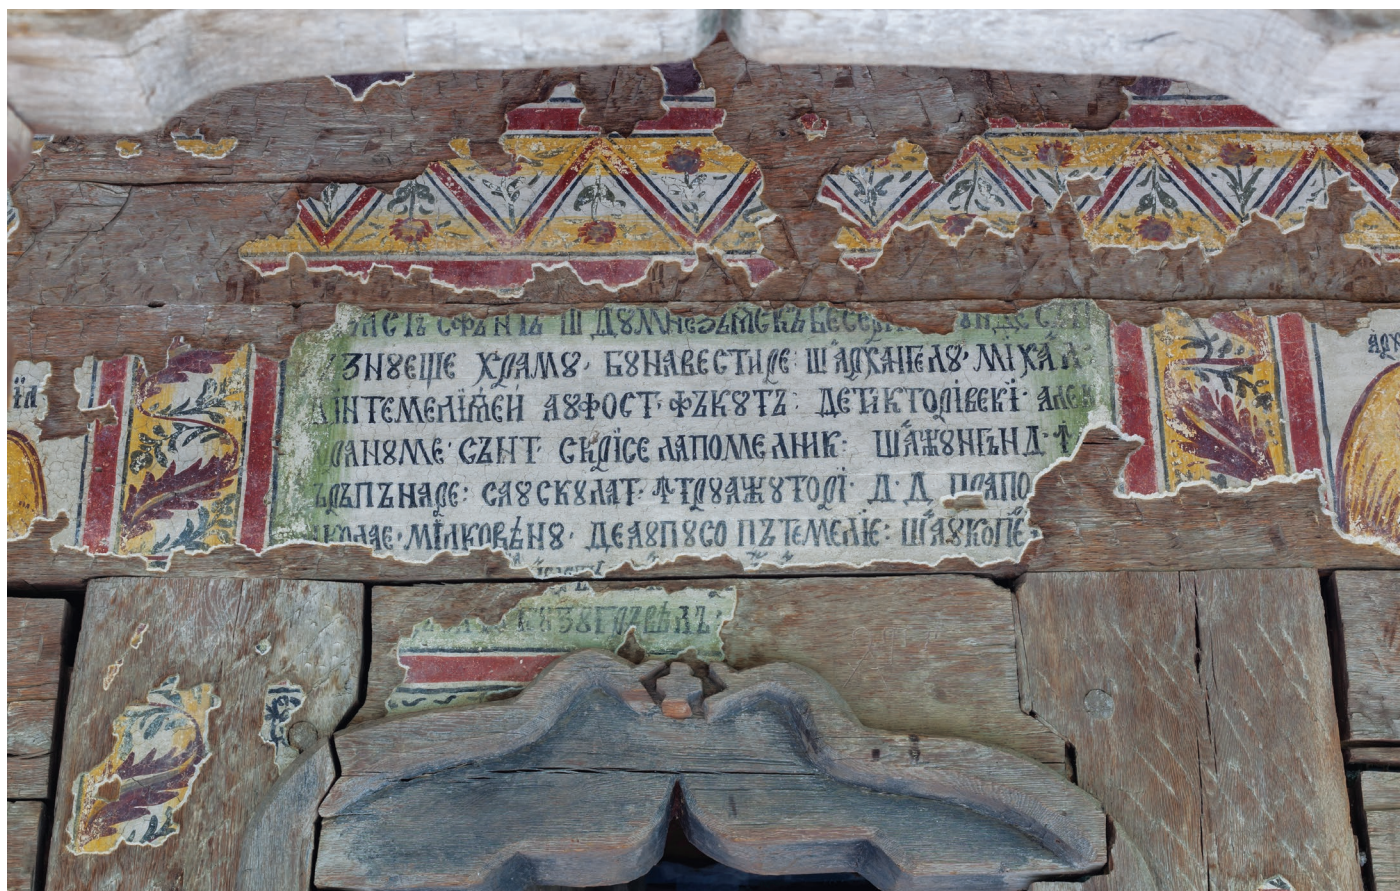
Fig. 2

Pisania de la 1843, pridvor, peretele estic (autor Thomas Laschon, 2018)

Primii ctitori sunt amintiți în pisania pictată la 1843 (fig. 2), iar numele lor figurează în pomelnicul con-

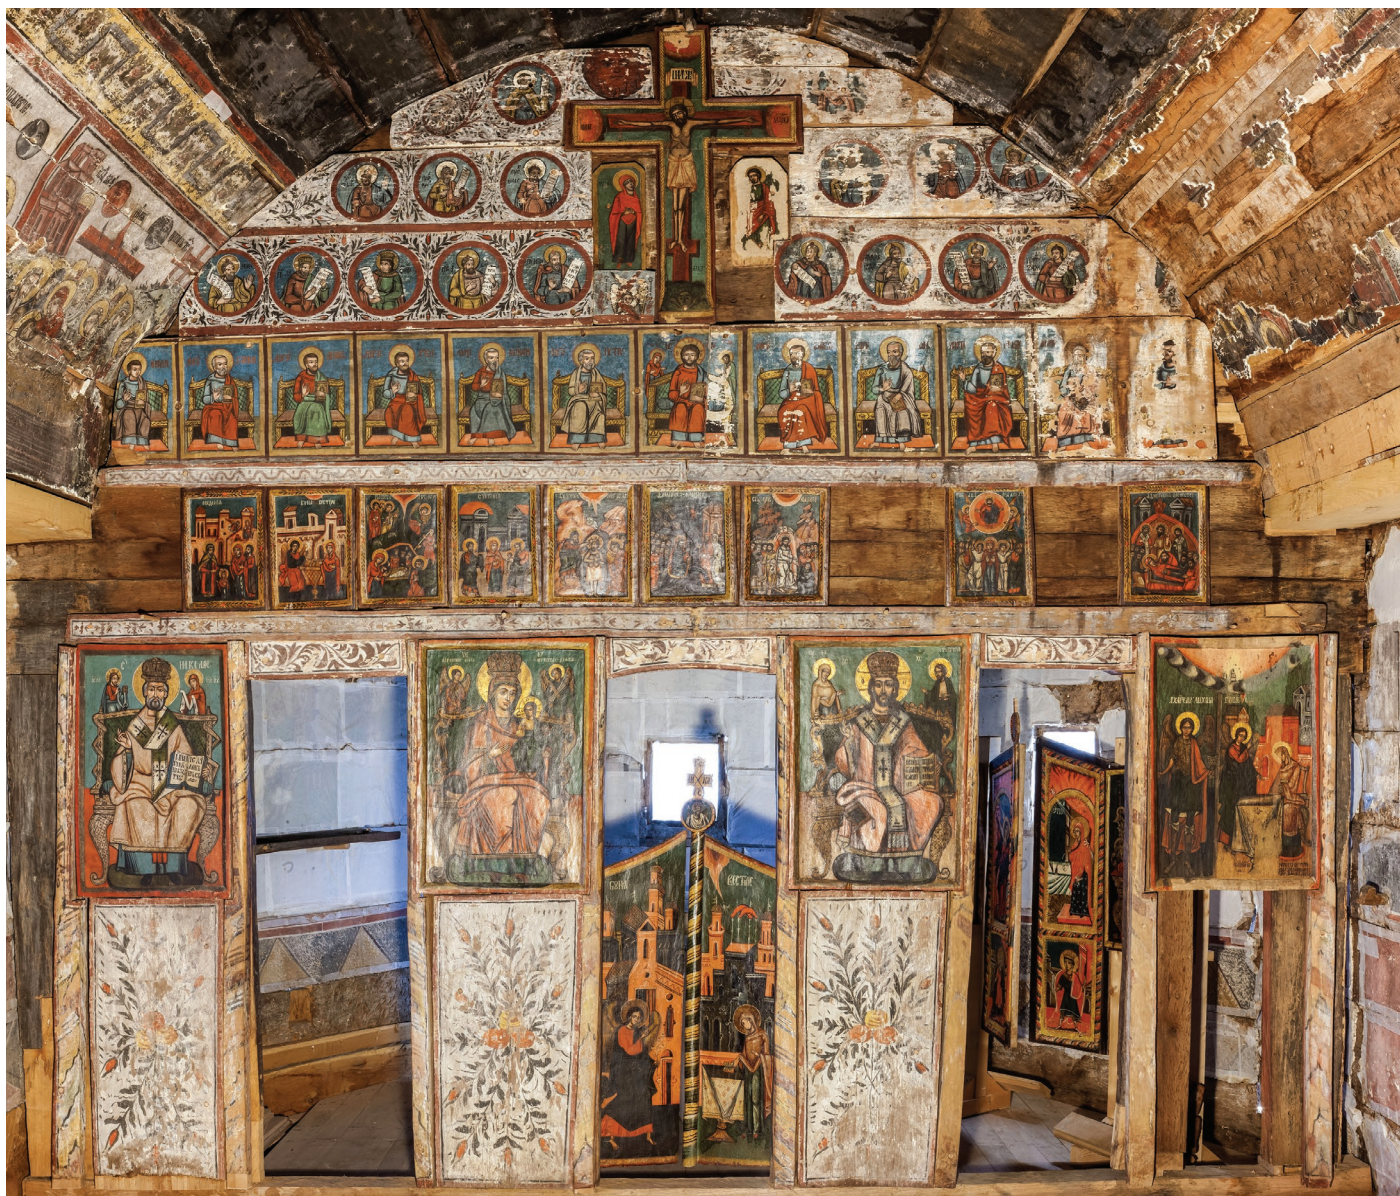
Fig. 3 Iconostasul după montarea panourilor restaurate (autor Thomas Laschon, 2017)

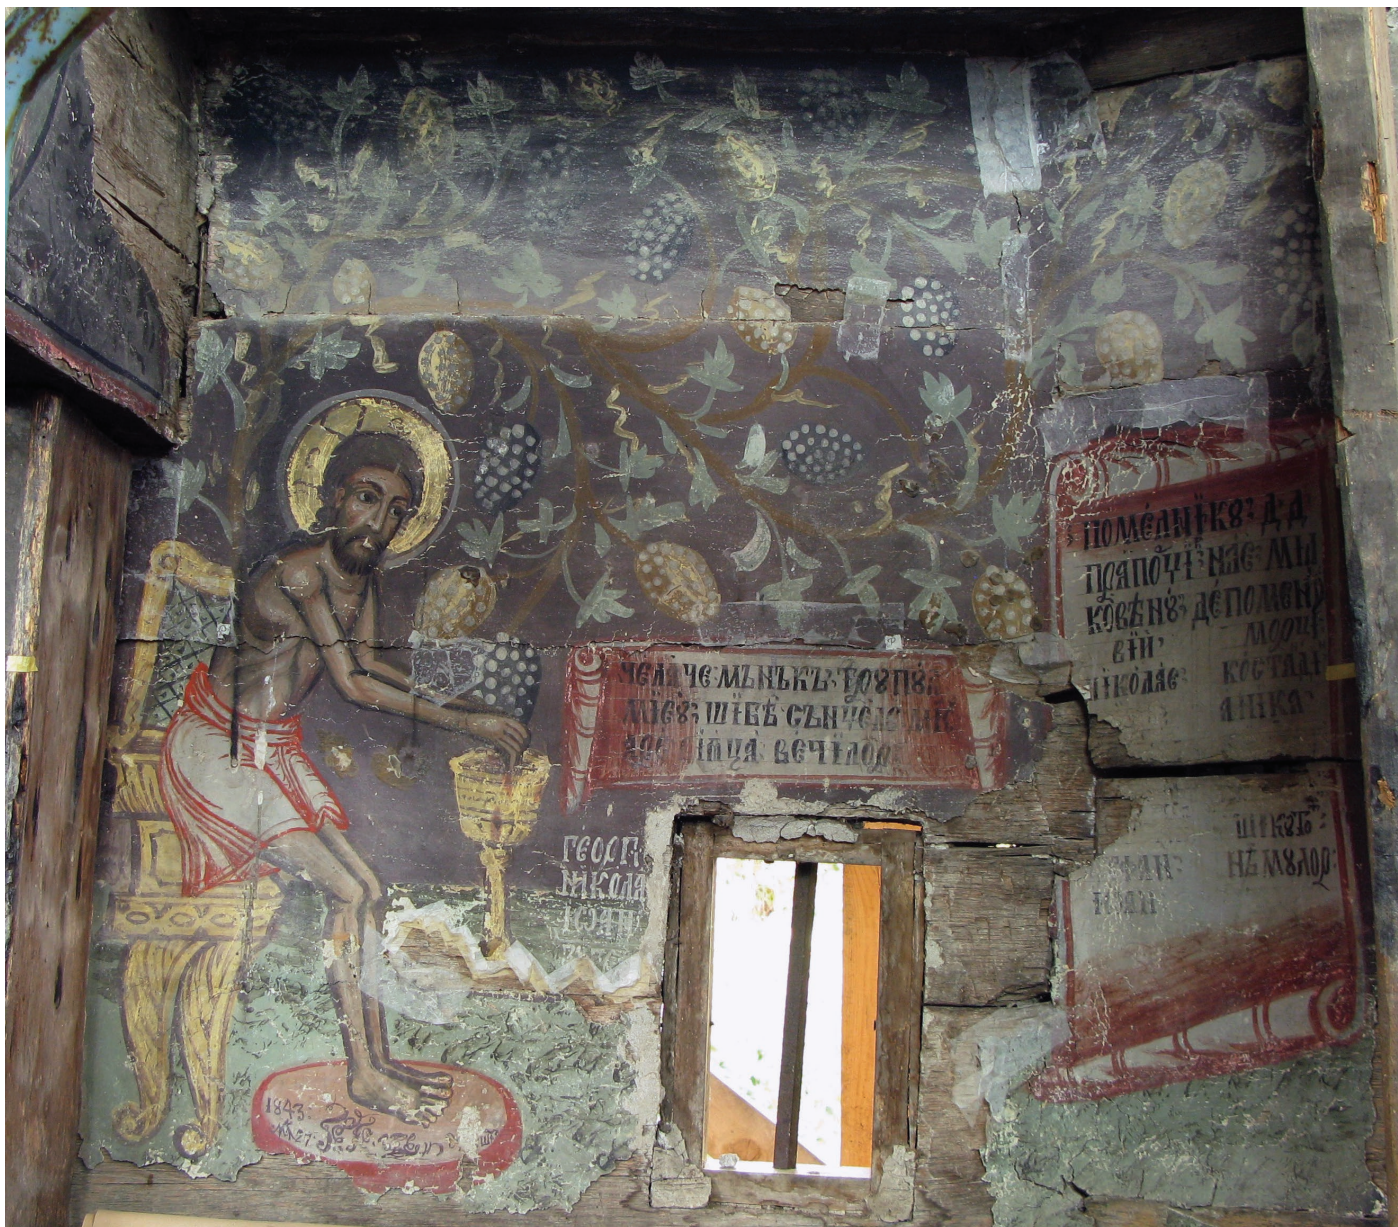
Fig. 4 Hristos-Vița mistică și semnătura caligrafică a zugravului Gheorghe (datată 27 mai 1843), nișa proscomidiarului, peretele nordic al absidei (autor Ana Chiricuță, 2010)

Campania de renovare susținută de Milcoveanu s-a încheiat prin realizarea picturii murale *a fresco* de către meșterul Gheorghe, alături de Nicolae și Ioan. Numele lor sunt înscrise în nișa proscomidiarului (fig. 4), la baza reprezentării lui Hristos în ipostaza Viței mistice, unde se află și semnătura caligrafică a conducătorului echipei. Datată în 27 mai 1843, iscălitura includea și locul de origine al pictorului

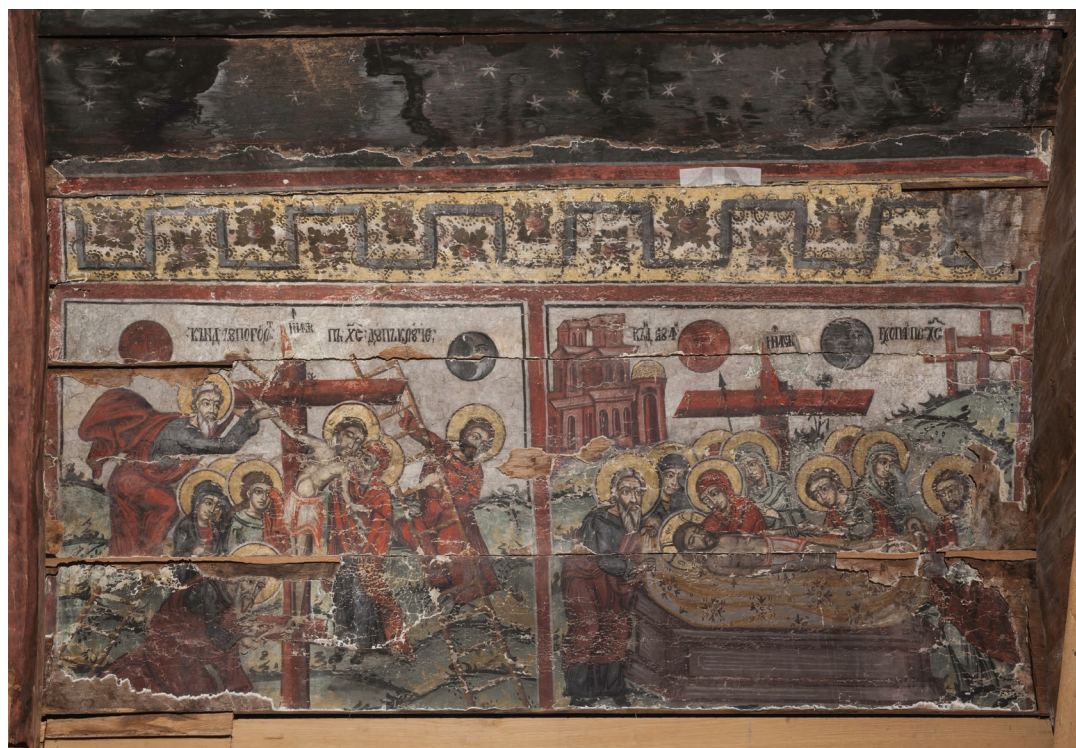
Fig. 5 Coborârea de pe Cruce și Plângerea lui Hristos, bolta naosului, latura de nord (autor Thomas Laschon, 2017)

Pe jumătatea nordică a bolții naosului se desfășoară un ciclu abreviat al patimilor lui Hristos, în care au fost incluse Judecata în fața lui Pilat, Purtarea Crucii, Coborârea de pe Cruce și Plângerea (fig. 5). Pe segmentul sudic al bolții, scenele nu mai urmează ordinea narativă, ci sunt organizate într-o logică de tip liturgic, ilustrând patru dintre duminicile Pentecostarului, așa cum indică și inscripțiile: Duminica Tomii, Duminica Mironosițelor (fig. 6), Duminica Slăbănogului și Duminica Samaritencei. Conform uzanței, pereții laterali sunt dedicați teoriei martirilor, în care apar Sfinții Serghie și Vah, Dimitrie, Chiric, împreună cu mama sa Iulita, Nestor și Mercurie (pe nord) (fig. 7), în pandant cu Gheorghe, Procopie, Teodor Tiron, Areta și Trifon (pe sud). Registrul inferior este decorat cu o bandă care imită, într-o manieră foarte sintetică, intarsiile de marmuri policrome.

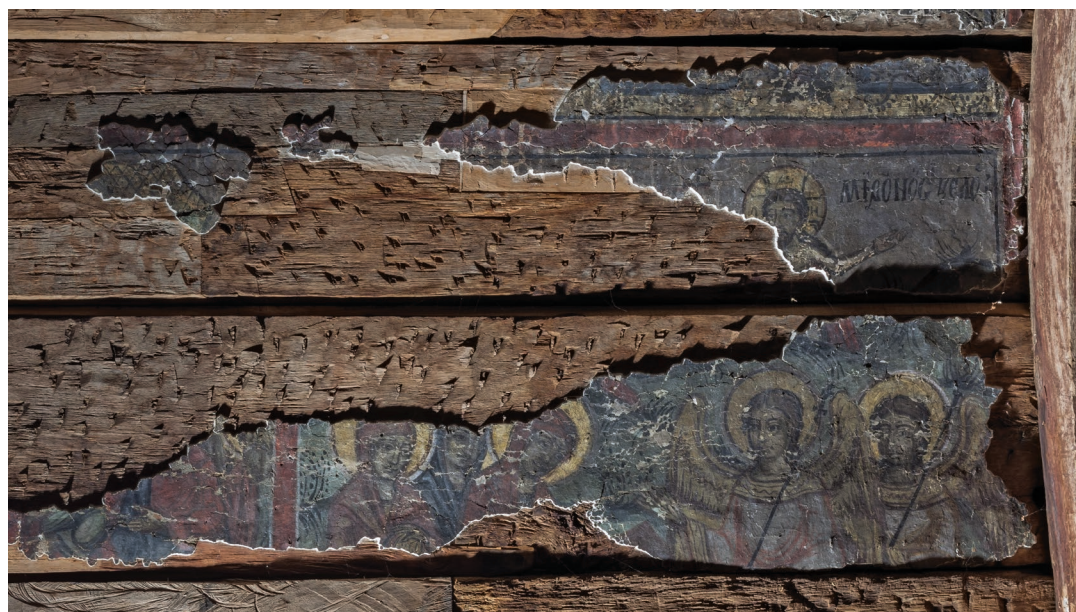
Fig. 6 Duminica Mironosițelor, bolta naosului, latura de sud (autor Thomas Laschon, 2018)

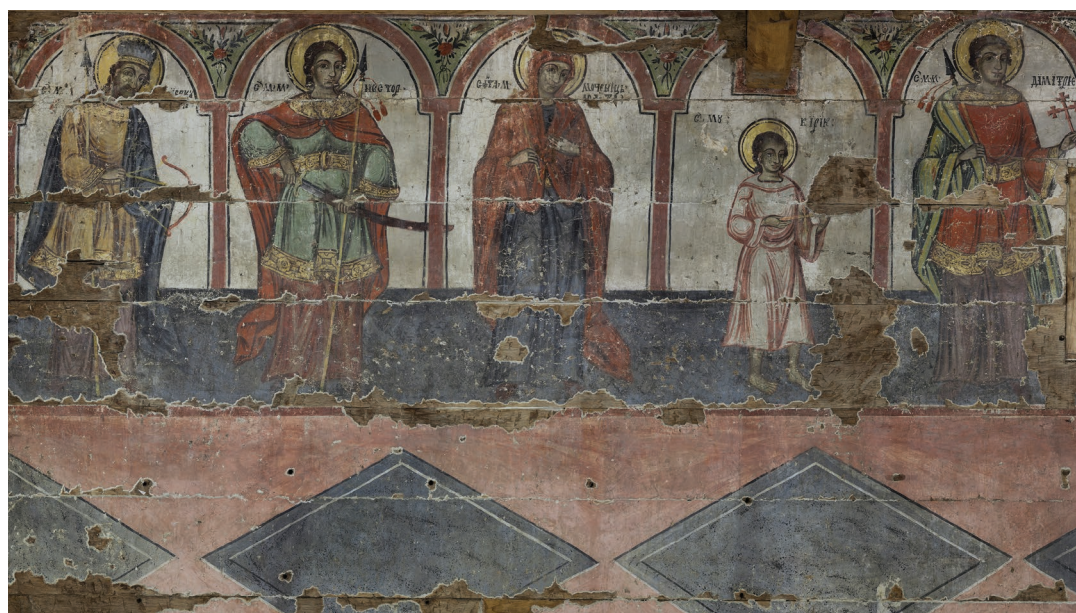
Fig. 7 Martirii Dimitrie, Chiric, împreună cu mama sa Iulita, Nestor și Mercurie, naos, peretele nordic, (autor Thomas Laschon, 2018)

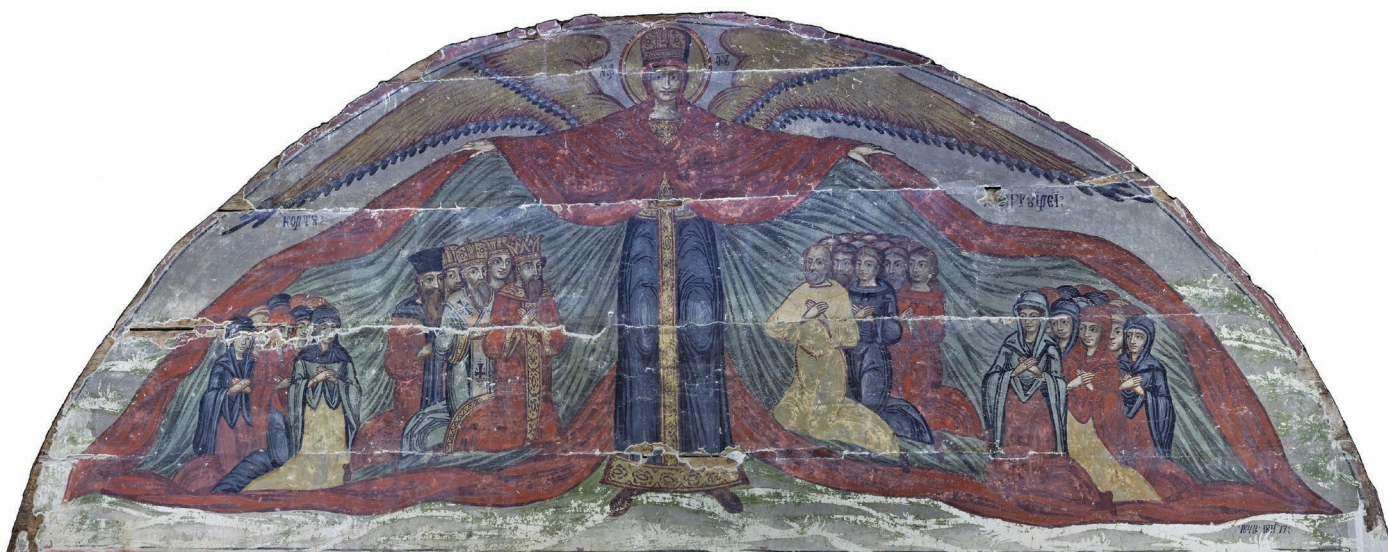
Fig. 8 „Cortul Mântuirii”, pronaos, timpanul vestic (autor Thomas Laschon 2018)

Pronaosul este dominat de o imagine a Fecioarei protectoare, intitulată „Cortul Mântuirii”, localizată pe timpanul vestic (fig. 8). Figura înaripată a Maicii Domnului, purtând o coroană închisă, își deschide mantia sub care se adăpostesc patru grupuri de personaje care simbolizează ierarhia Bisericii pământești. În dreapta heraldică sunt înfățișați puternicii lumii, împărați și sacerdoți, iar în stânga oamenii de rând, ambele cete fiind flancate de câte un grup nediferențiat de femei. Sursa iconografică a acestei scene este reprezentarea de pe zidul răsăritean al exonartexului bisericii Mănăstirii Govora, datată în 1711³⁷. În fresca brâncovenească, sub mantia Fecioarei stau în genunchiați reprezentări puterii lumești (împăratul, alături de moștenitorul său și de dregători) și cei ai ierarhiei ecleziastice (arhierei și călugări), trimițând probabil la doctrina bizantină cunoscută ca *symphonia*. Ioana Iancovescu argumentează că iconografia de la Govora ar fi avut ca prototipuri directe niște xilografuri ucrainene din *Patericul Lavrei Pecerska* din Kiev (1678) și din *Lâna rourată* a Sfântului Dimitrie Rostovski, de la Cernigov (1696), tipărituri care circulau în mediul monastic valah³⁸. La Urși avem de-a face cu o adaptare vernaculară a tipologiei, în care ideea ierarhizării sociale vizează mai degrabă diferența dintre autorități și oamenii de rând, precum și distincțiile de gen. Tematica marială se extinde pe întreaga boltă a pronaosului—un procedeu iconografic curent în bisericile de secol XVIII-XIX—prin reprezentările a două imnuri: troparul „Mută să fie gura păgânilor care nu

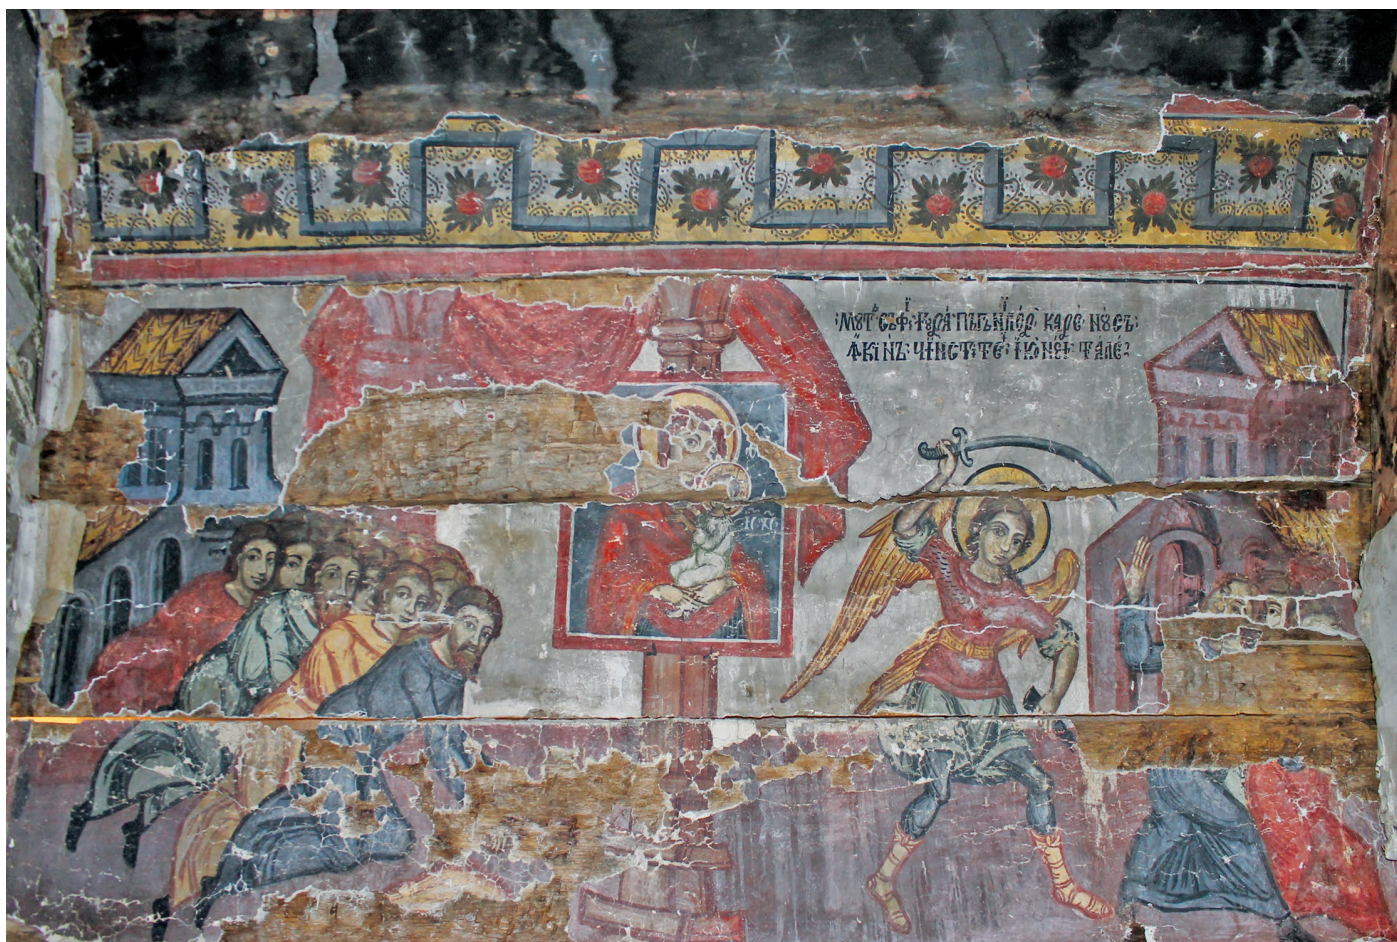
Fig. 9

„Mută să fie gura păgânilor care nu se închină cinstitei icoanei tale”, boltă pronaosului, latura nordică (autor Andrei Dumitrescu, 2018)

se închină cinstitei icoanei tale”(fig. 9), din *Paraclisul Maicii Domnului*—spre nord—și Condacul al III-lea al *Acatistului* („Puterea Celui Preaînalt...”)—spre sud.

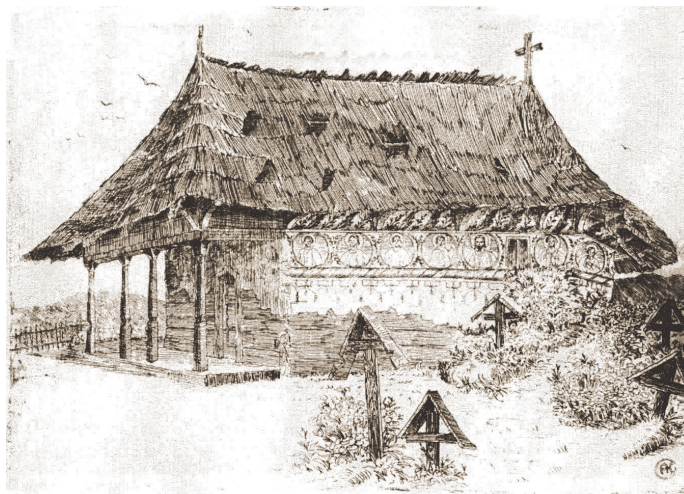
Fig. 11

Gravură a lui Anton Kaindl cu imaginea bisericii din Urși în 1927. (sursa: Catalogul expoziției „Monumentele noastre în creația graficianului elvețian Anton Kaindl”, Muzeul Național Cotroceni, 9 noiembrie 2007– 11 ianuarie 2008, p. 60, poz. 43, sub titlul Biserica de lemn Cucești, c. Oteșani, j. Vâlcea).

de la acea dată. Observăm cu surprindere că între înfățișarea bisericii de la 1927, anul execuției gravurii, și starea de precolaps din iulie 2010 nu există diferențe majore. În zona de nord-est a absidei altarului se produsese deja o înclinare semnificativă a construcției iar imaginea șarpantei, cu șita degradată, distrusă în întregime pe alocuri, sugera, dincolo de viziunea romantică a artistului, starea de neîngrijire și abandon. Chiar dacă se păstra pe suprafețe mai mari, îndeosebi în registrul inferior, al draperiei, pictura exterioară avea încă de la acea dată discontinuități provocate de desprinderile și lacunele ample ale tencuielii-suport (*intonaco*) a stratului pictural.

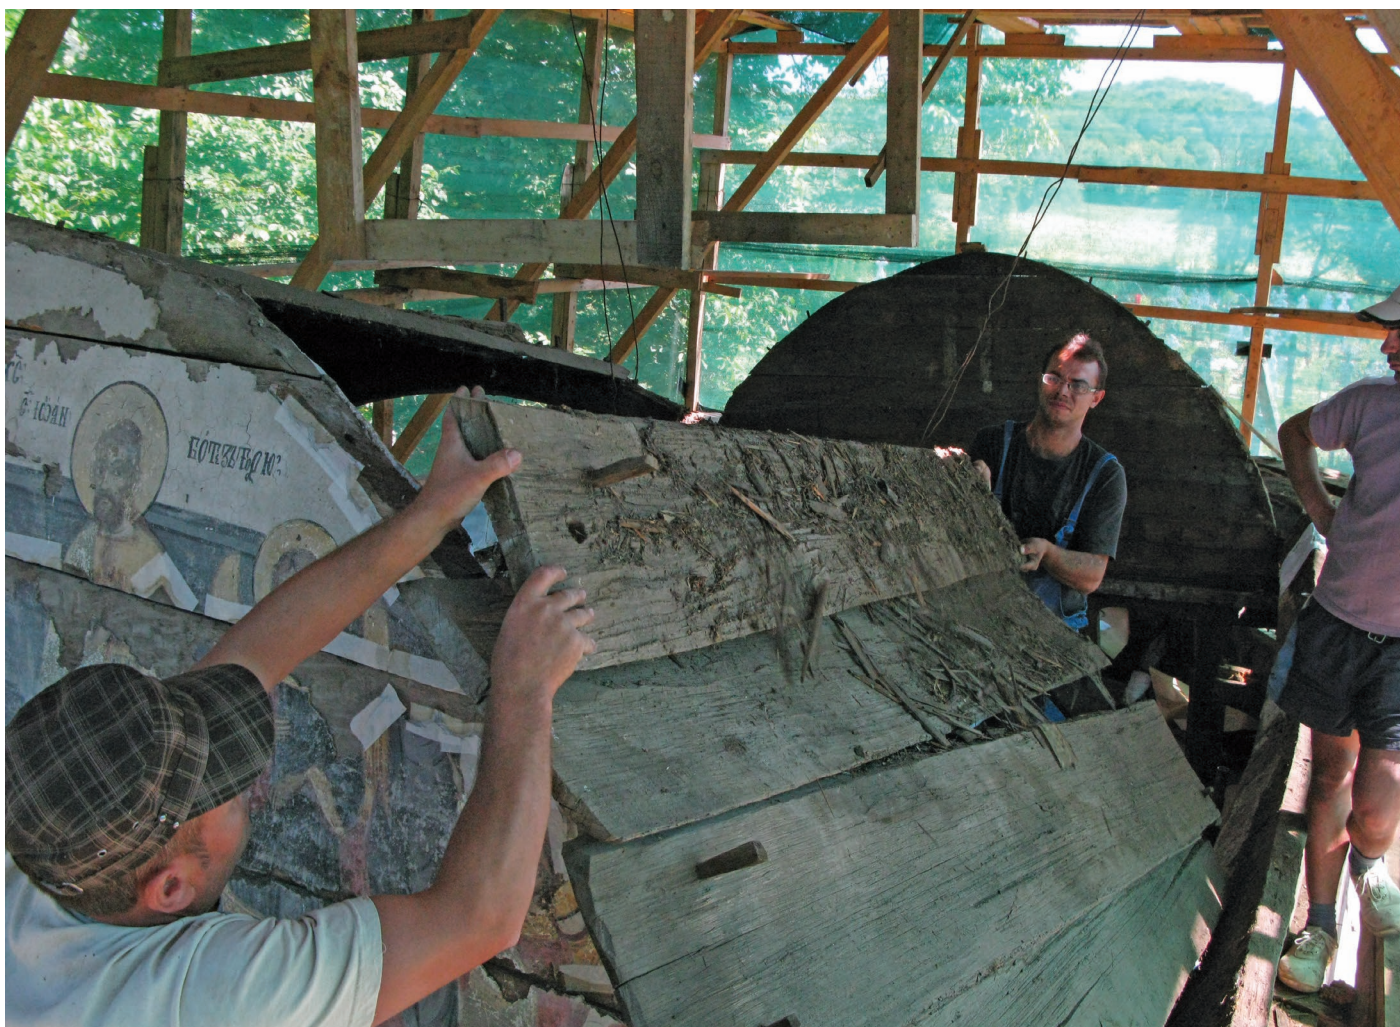
Fig. 12 Operațiunea de desfacere a scândurilor bolții (autor Dan Mohanu, 2012)

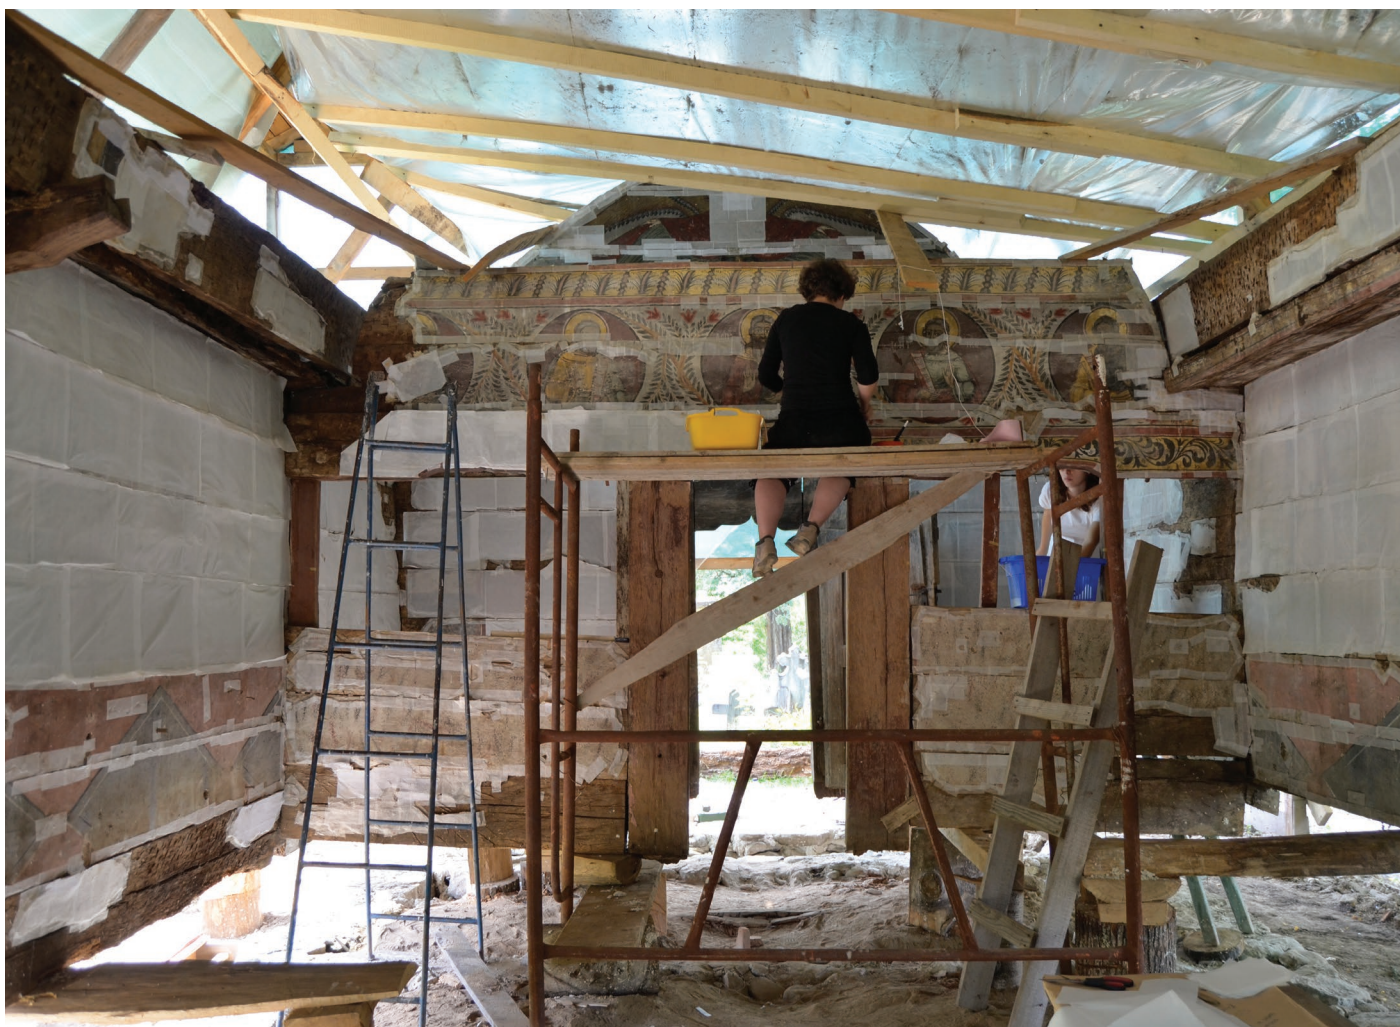
Fig. 13 Biserica în momentul ridicării (autor Ana Chiricuță, 2013)

Concluziile specialiștilor privitoare la rezistența construcției s-au concretizat în decizia de ridicare a bisericii pentru a se putea reface fundația degradată, alcătuită din piatră de râu nelegată cu mortar. Decizia a fost determinată de destabilizarea structurii de lemn ținând în același timp seama de prezența picturilor murale interioare și exterioare. Pentru a putea realiza liftarea bisericii fără riscuri suplimentare, s-a hotărât demontarea bolții. În acest scop, în vara anului 2012 s-au demarat lucrările de asigurare a picturii de pe întreaga boltă a bisericii. Sistemul constructiv, dar și fisurile apărute în stratul de pictură la îmbinarea scândurilor ce alcătuiau bolta au permis asigurarea marginilor picturii (hârtie japoneză și CMC 5%) pentru fiecare scândură în parte. După o asigurare riguroasă, fiecare scândură a fost numerotată și consemnată pe relevu. Demontarea bolții s-a realizat cu ușurință, multe dintre cuiele de lemn originale fiind degradate, și permițând astfel extragerea atentă a fiecărei scânduri cu pictură murală (fig. 12). În anii ce au urmat, atât bolta bisericii din Urși cât și iconostasul au fost tratate în laboratoarele catedrei de Conservare-Restaurare, constituind în același timp obiectul unor lucrări de licență și master. Cercetările individuale ale studenților, sub coordonarea profesorilor, investigațiile și testele realizate în acea perioadă și munca de echipă, proiectele de cercetare în care a fost implicată catedra au îmbogățit cunoștințele tuturor și au condus la stabilirea unor materiale și metodologii de intervenție pentru pictura în frescă pe suport de lemn.

din 99 de monede de argint și aramă⁴⁵. Fundația bisericii a fost refăcută din piatră de râu legată de această dată cu mortar de var-nisip cu adaos de cărămidă pisată. După timpul necesar pentru întărirea și uscarea mortarului, biserica a fost reasezată cu noile tălpi pe fundație. A urmat completarea elementelor superioare ale bisericii: cosoroabele, grinzile și arcele, a căror stare de conservare nu mai permitea utilizarea lor. În același timp, având în vedere că procesele de biodeteriorare au constituit principala cauză a degradărilor, o atenție deosebită s-a acordat tratamentului de biocidare. În toate fazele operaționale, atât lemnul nou cât și lemnul original, toate chertările și zonele de îmbinare au fost tratate împotriva insectelor xilofage și a fungilor.

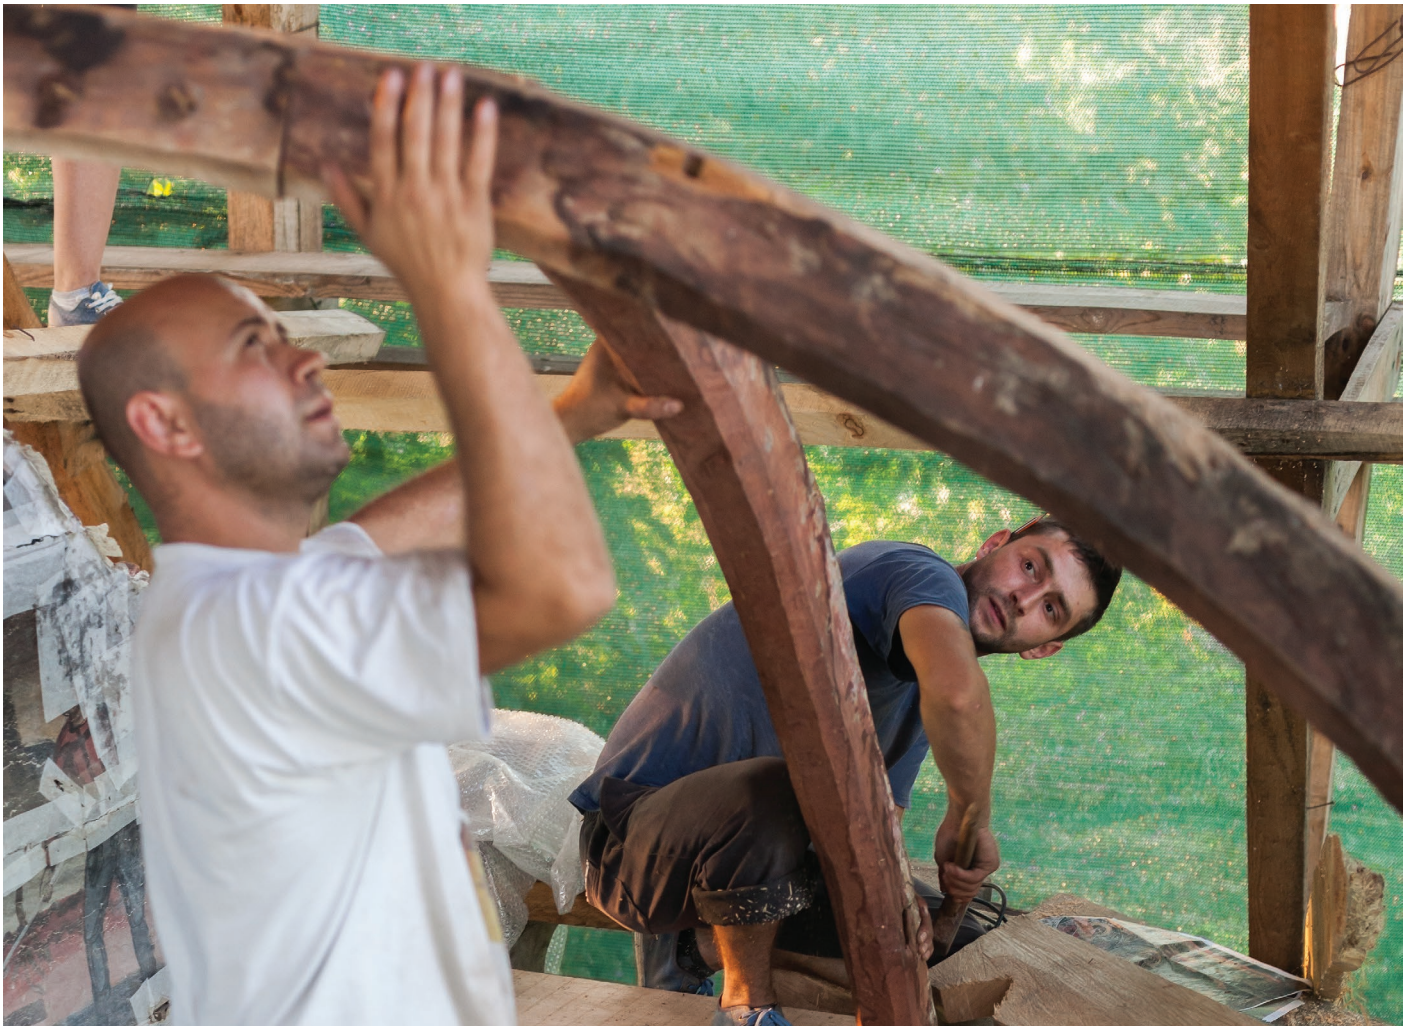
Fig. 14 Remontarea arcelor și a scândurilor bolții. (autor Thomas Laschon, 2015)

Următorul moment decisiv l-a reprezentat remontarea bolții, cu ajutorul meșterului Florin Ganea. Scândurile au fost prinse din nou în cuie de lemn, pe arcele consolidate, în locul lor de origine (fig. 14). A urmat remontarea șarpantei, după evaluarea stării de conservare și tratamentul de rigoare a ceea ce supraviețuise din structura originală. Elementele degradate care nu mai prezentau rezistență mecanică au fost înlocuite sau completate. În anul 2016 a fost bătută șița nouă și desfăcută structura de lemn care protejase până atunci biserica.

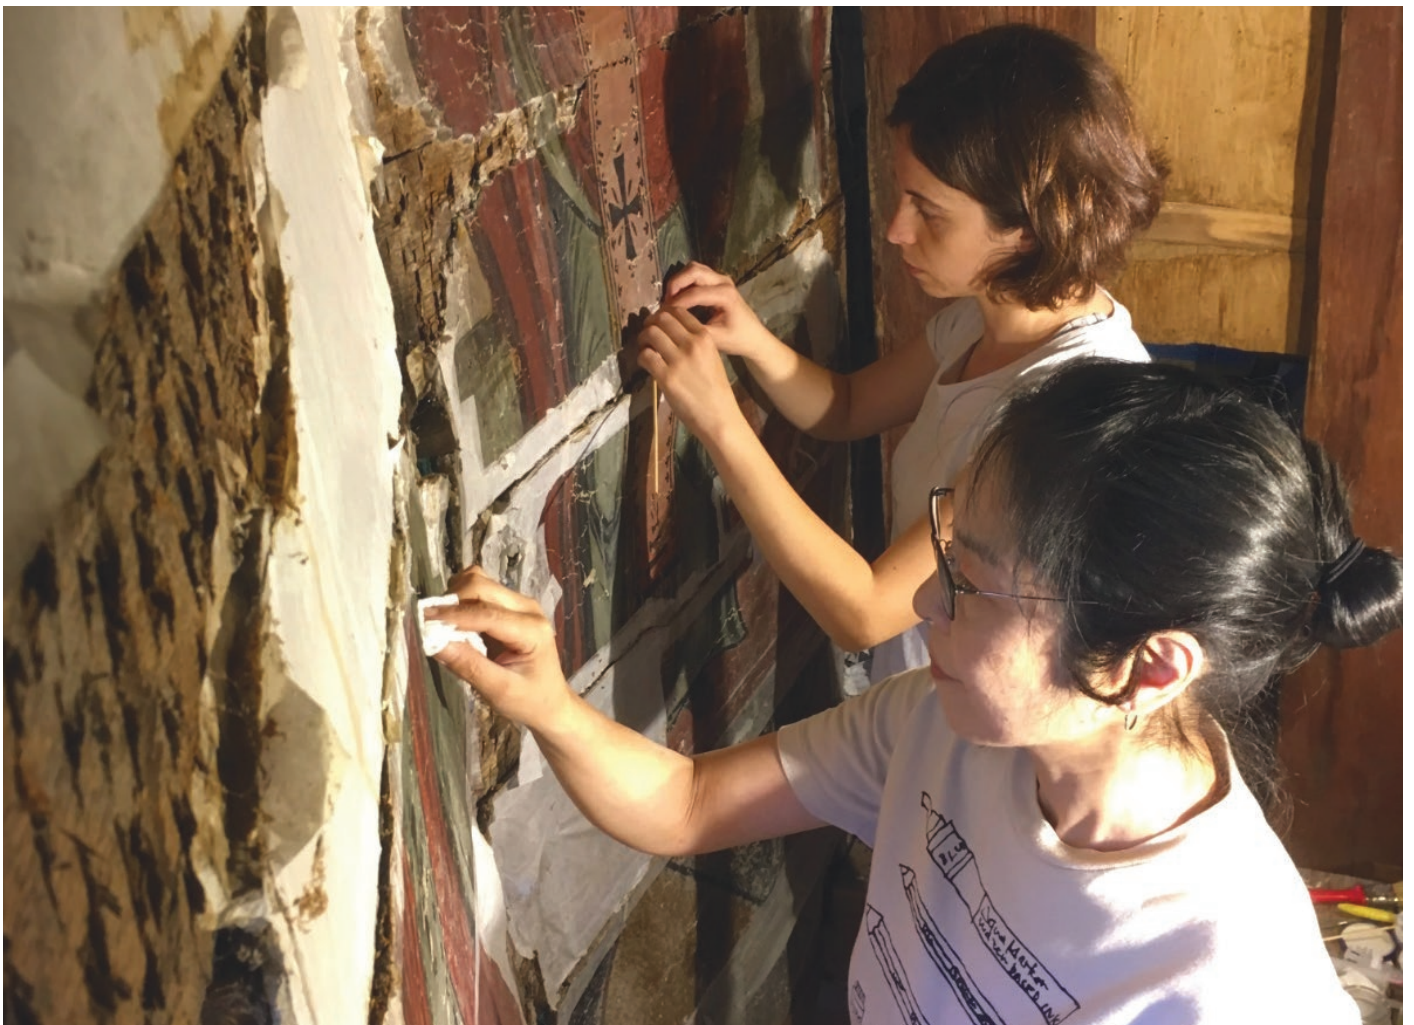
Fig. 15 Operațiuni de conservare și restaurare a picturii murale (autor, Thomas Laschon, 2019)
