REVISTA
MONUMENTELOR
ISTORICE

Arhitect Rodica Mănciulescu

Proiecte de restaurare

↳ Anca Filip

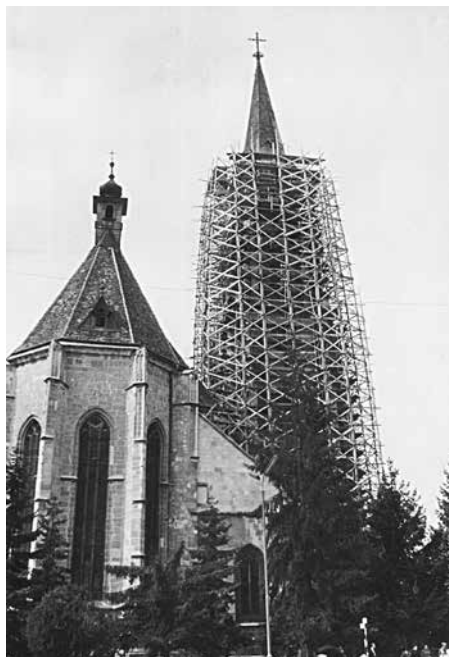
Fig. 15 Biserica romano-catolică „Sf. Mihail”, Cluj-Napoca, fațada Est în timpul restaurării, 1962 (DSAPC)

Intervențiile de restaurare se desfășoară în perioada 1956–1964, șef de proiect: arhitect Rodica Mănciulescu, structuri: inginer Ion Dumitrescu. Lucrările urmăresc înlăturarea intervențiilor neadecvate și restabilirea formelor originale, consolidarea structurală, restaurarea elementelor degradate și completarea elementelor lipsă ale monumentului istoric. Este reconstituită forma de origine a bolților corului, cu încrucișare de ogive tripartite. Pentru rezolvarea problemelor structurale, la consolidarea bolților este folosit betonul armat: bolțarii originali din piatră fiind încastrați în nervuri din beton armat, sprijinite pe consolele din piatră păstrate în zidurile corului. Panourile curbe de umplutură sunt realizate din cărămidă, prin procedee tradiționale. Pentru anularea împingerilor laterale, această structură este suspendată de un grătar din beton armat, sprijinit de partea superioară a zidurilor, care primește astfel și rol de centură, mărindu-le stabilitatea. Paramentul este restaurat, atât la interior, cât și la exterior, elementele din piatră degradate fiind înlocuite cu piese identice sau cu formă simplificată. Ancadramentele din piatră sunt reîntregite, după modelul existent¹.

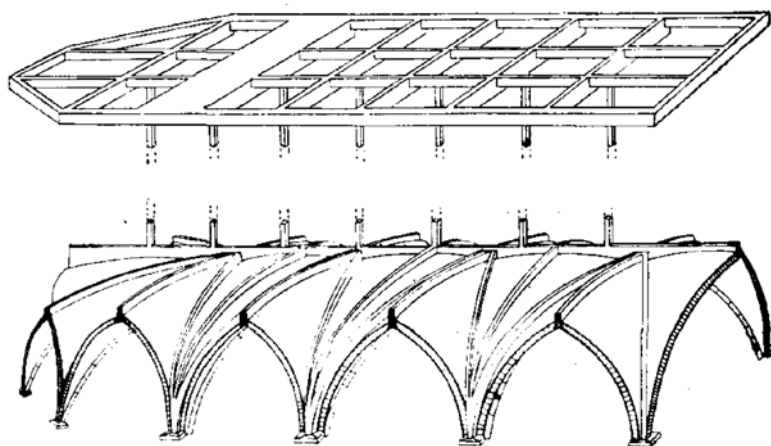
13. Structura construcției de beton a bolților restaurate.

Fig. 17 Biserica romano-catolică „Sf. Mihail”, Cluj-Napoca, sistemul de consolidare a bolților corului

Ridicat în a doua jumătate a secolului al XIV-lea și prima jumătate a secolului al XV-lea, monumentul gotic suferise intervenții majore de-a lungul timpului, având grave probleme structurale la jumătatea secolului XX: bolțile corului, cea mai veche parte a bisericii, refăcute de mai multe ori, erau în pericol de prăbușire. Ele fuseseră refăcute aplatizat, din cărămidă, cu nervuri false, după cutremurul din anul 1763. Nivelul coborât al bolților corului acoperea partea superioară a traforului de piatră al ferestrelor. Pereții erau ieșiți din planul vertical, fiind înclinați spre exterior. Biserica era întărită prin tiranți metalici și ferme macaz din lemn, fixate în pod.

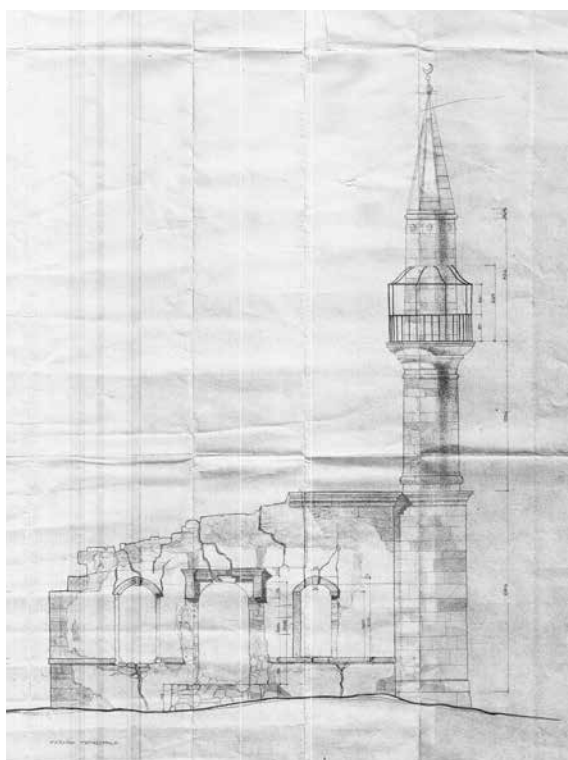
Fig. 21 Geamia Hunchiar, Constanța, fațada principală, relevu, 1955, șef proiect și desen arh. Rodica Mănciulescu

Grav avariată de bombardamentele sovietice din anul 1941, în timpul celui de Al Doilea Război Mondial, geamia mai păstra în poziție verticală doar o parte din ziduri și minaretul. Restaurarea începută în anul 1955 utilizează procedeul anastilozei pentru materialul litic recuperat din moloz. Fragmentele autentice sunt repuse pe poziție și restaurate: portal, ancadrame, elemente de parament, profiluri ale cornișei. Se realizează reîntregiri ale zidăriei, cu material nou, se refac acoperișul și învelitoarea din oțel. În interior: este refăcut cafasul, după urmele păstrate în zidărie, cu mușarabie din panouri traforate și scară de acces din lemn, sunt restaurate pardoseala și decorațiile nișei altarului din plăci ceramice și panouri pictate, este refăcut tavanul din lemn, decorat cu motive geometrice⁴.

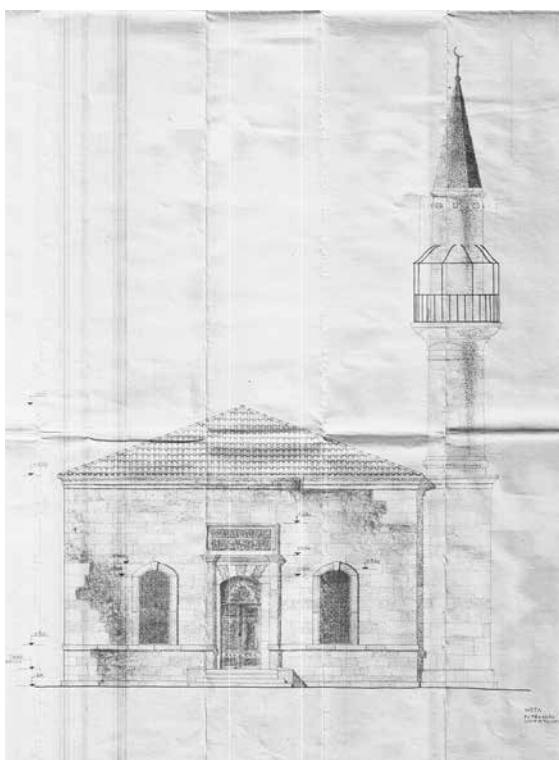
Fig. 22 Geamia Hunchiar, Constanța, fațada principală, proiect restaurare, 1956, șef proiect și desen arh. Rodica Mănciulescu

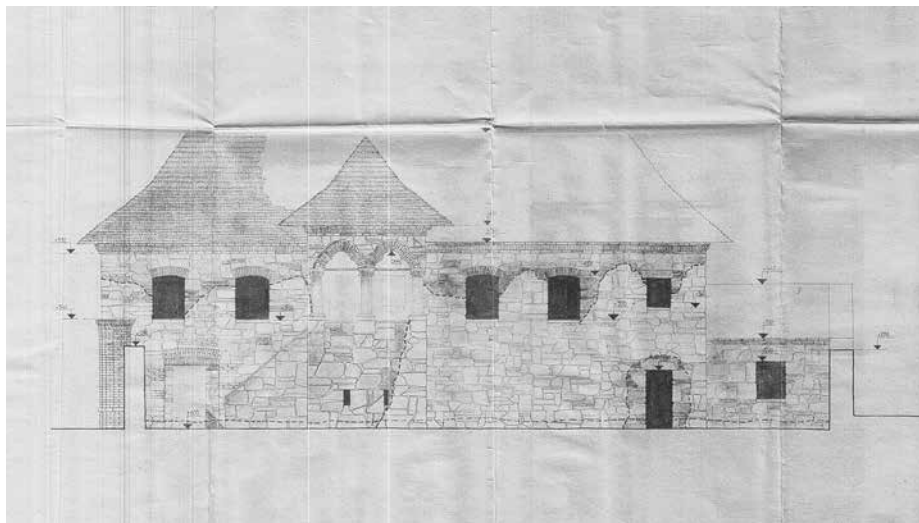
Fig. 39 Schitul Scăueni, comuna Berislăvești, județ Vâlcea, fațada Sud stăreție, proiect restaurare, 1956, șef proiect și desen arh. Rodica Mănciulescu

Schitul a fost ridicat în ultimii ani ai secolului al XVIII-lea, ca metoh al Mănăstirii Cozia, de către starețul Teodosie, pentru economul și călugării însărcinați cu administrarea moșiei de la Scăueni. La începutul anilor '50 ansamblul alcătuit din biserică, turn clopotniță, casa starețului și zid de incintă era grav avariat. Biserica avea zidurile fisurate și contraforții sudici dărâmați. Casa starețului (fostele chilii) era în ruină: beciul, acoperit cu boltă semicilindrică, era parțial prăbușit, în timp ce etajul era prăbușit în cea mai mare parte, păstrând o parte din ziduri, până la parapetul ferestrelor. La etaj se mai păstrau urmele foișorului, cu cinci coloane din piatră cu arce trilobate, dintre care doar unul mai era în picioare. Zidurile de incintă din piatră de râu erau foarte degradate. Ansamblul este restaurat în perioada 1956–1958, șef de proiect arhitect Rodica Mănciulescu. Intervențiile majore se desfășoară asupra casei starețului, care este restaurată pe baza urmelor descoperite in situ, folosindu-se materialul litic găsit în incintă, sunt completate zidurile și bolțile beciurilor și zidurile etajului, este reconstruit foișorul, folosindu-se procedeul anastilozei pentru re poziționarea coloanelor. Se menține și restaurează parapetul aparent. Ansamblul este acoperit cu șifă. Întreaga incintă este amenajată¹³.

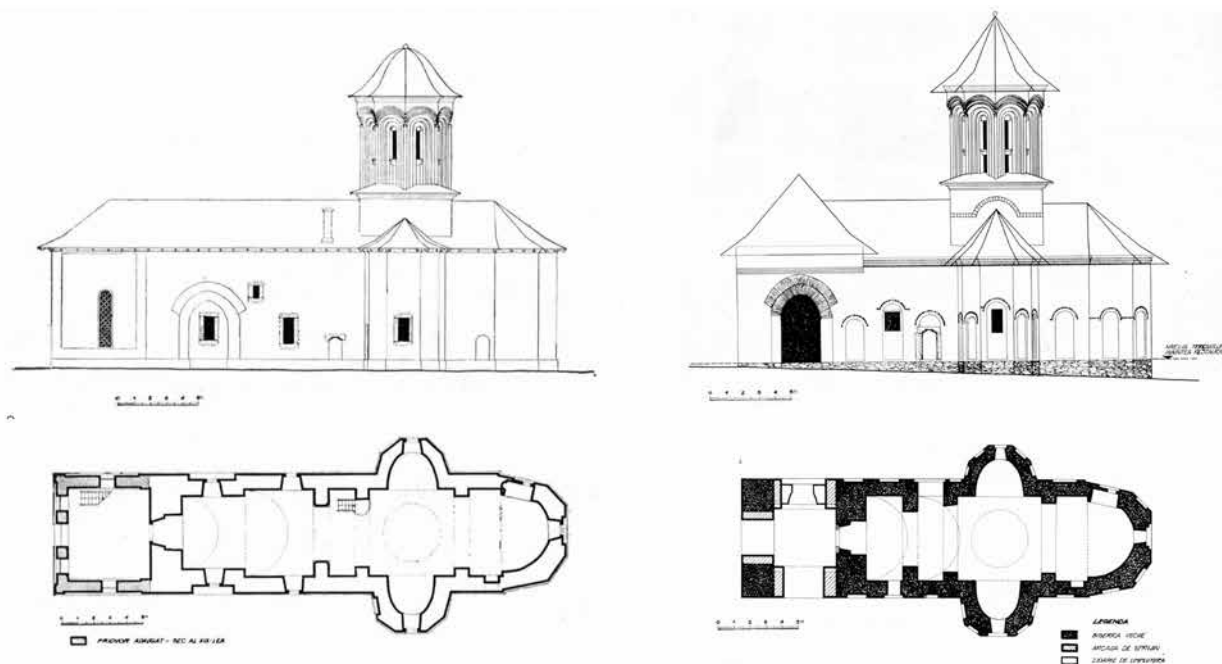
Fig. 47 Biserica „Sfânta Vineri”, Târgoviște, înainte (stânga) și după restaurare (dreapta)

Prima biserică construită în secolul al XV-lea, cu plan trilobat și boltire a spațiilor tip Cozia sau Cotmeana, fusese reconstruită în secolul al XVI-lea de la nivelul bolților, cu turlă pe naos. În anul 1850 i se adăugase un exonartex și pereții fuseseră înălțați cu un metru. Restaurarea acestei biserici, desfășurată în perioada 1967-1974, șef de proiect arhitect Rodica Mănciulescu, furnizează date surprinzătoare privind evoluția pridvorului în Muntenia. Încă din timpul restaurării, în anul 1971, arhitecții Ștefan Balș și Rodica Mănciulescu publică în *Buletinul Monumentelor Istorice* un studiu despre descoperirile făcute: „Cu toată înfățișarea ei aparent lipsită de valoare, cu o arhitectură deformată prin adaosurile suferite și fără vreo pisanie care să-i ateste vechimea, ea lăsa totuși să se întrevadă că făcea parte din acea categorie de monumente care, la fel ca cenușărea din poveste, putea să-și redobândească frumusețea ascunsă”¹⁸. Restaurarea constă în: desființarea exonartexului adăugat în secolul al XIX-lea, desfacerea porțiunii de zid supraînălțat și restabilirea profilului vechii cornișe cu trei rânduri de zimți din cărămidă, reconformarea învelitorii, restabilirea golurilor originare, decaparea tenacielilor și restaurarea paramentului aparent. Lucrările conduc la descoperirea și punerea în valoare a celui mai vechi pridvor deschis din arhitectura muntenească, a cărui masivitate se datorează unui turn clopotniță, dispărut la o dată necunoscută, care, în lipsa unor informații suficiente, nu a fost reconstituit la restaurare¹⁹.

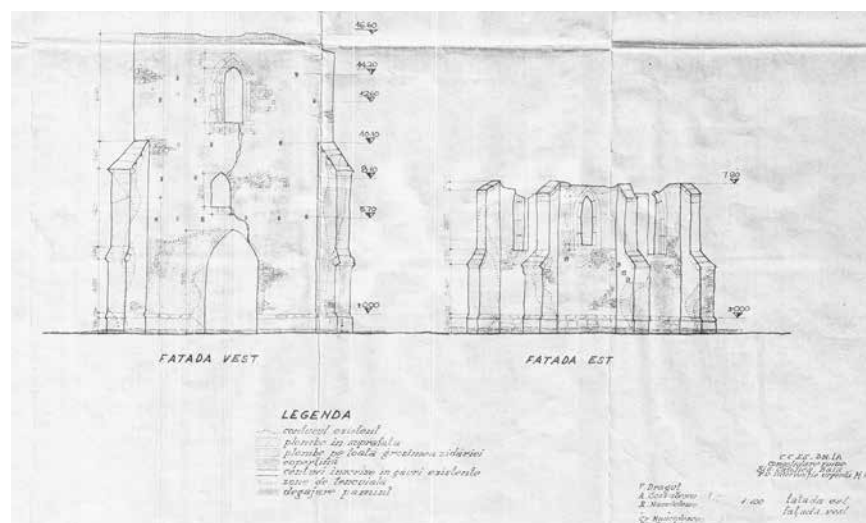
Fig. 48 Ruinele bisericii catolice „Sf. Fecioară”, Baia, proiect consolidare ruine, 1973, șef proiect și desen arh. Rodica Mănciulescu, planșă completată de arh. Cristina Mănciulescu în anul 1977

Ctitoria lui Alexandru cel Bun, atestată în anul 1410, fusese părăsită încă din secolul al XVIII-lea, aflându-se în stare de ruină la începutul anilor '70, când D.M.I. inițiază intervenții de urgență sub coordonarea arh. Rodica Mănciulescu. Sunt intervenții de înlăturare a pericolului de prăbușire, consolidări, nivelări de coranament ale zidurilor și reîntregiri parțiale²⁰.

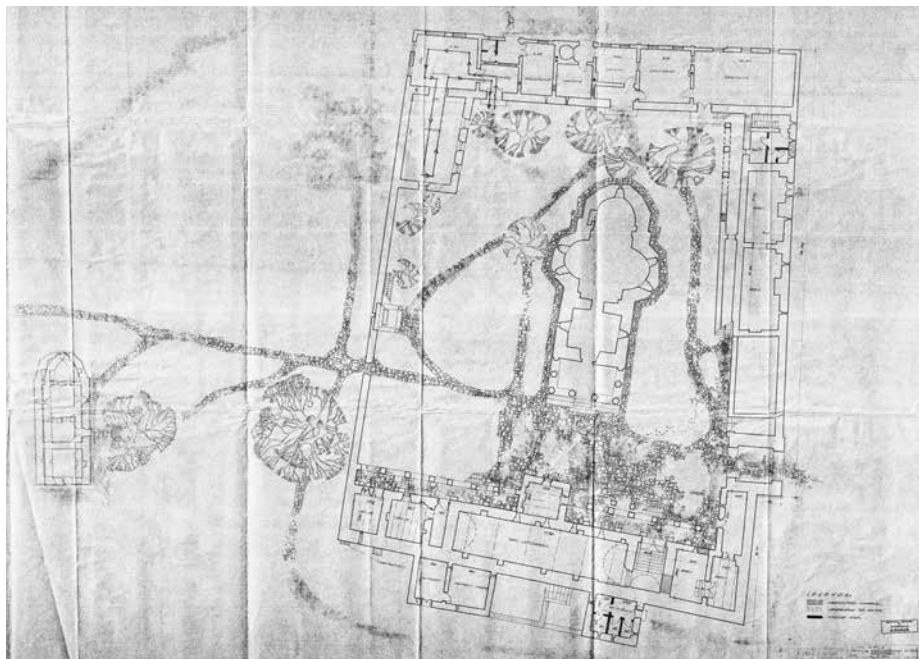
Fig. 49 Mănăstirea Polovragi, plan parter, proiect restaurare, 1973, șef proiect arh. Rodica Mănciulescu, desen „Coco” Marcu și student arh. Ștefan Mănciulescu

Ctitoria marelui postelnic Danciul Pârâianul, de la jumătatea secolului al XVII-lea, transformată și înzestrată de Constantin Brâncoveanu, este restaurată de arh. Rodica Mănciulescu începând cu anul 1973²¹. Întregul ansamblu alcătuit din biserică, chilii, ziduri de incintă și bolniță este restaurat și pus în valoare: bisericii și bolniței li se restaurează paramentul exterior, șarpanta, pavimentul interior din piatră, se reface învelitoarea din șifă, bolniței i se reconstituie nivelul superior al turnului clopotniță pe baza urmelor păstrate în zidărie și a tabloului votiv, chiliilor li se redă înfățișarea istorică.
