# CONSERVAREA-RESTAURAREA ȘI PUNEREA ÎN VALOARE A PICTURILOR MURALE DE LA BISERICA MĂNĂSTIRII RÎMEȚ—JUDEȚUL ALBA

CORNEL BOAMBEȘ

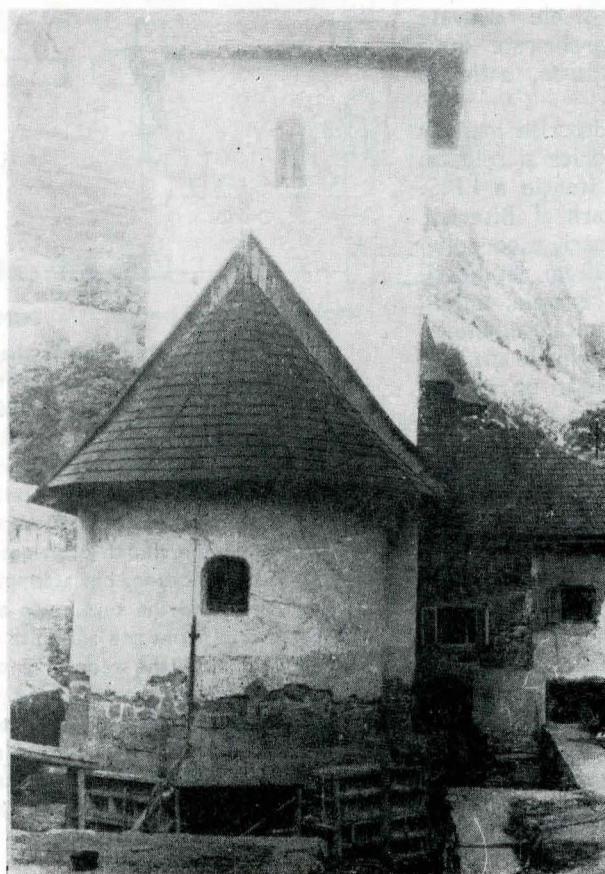
1. Biserica Mănăstirii Rîmeț, vedere dinspre altar, după operația de ridicare și înlocuire parțială a preselor cu structuri de beton; se evidențiază fisurile, crăpăturile profunde din zidărie.

În septembrie 1987 au început lucrările în vederea ridicării monumentului, care, în vara anului 1988 (iunie—august, a fost ridicat cu circa 1,90 faţă de vechea cotă de călcare. Executantul lucrărilor a fost Antrepriza 1 I.A.C.M. Alba Iulia, iar coordonarea şi proiectul au aparţinut ing. Iordăchescu. În urma ridicării bisericii s-a constatat reactivarea vechilor fisuri şi crăpături din zona altarului apărute în anul 1986 (cînd s-a executat hidroizolaţia bisericii) impunîndu-se necesitatea unei expertize asupra rezistenţei construcţiei. Această expertiză a fost efectuată, în 7 octombrie 1988, de o comisie de specialitate formată din arh. C. Moisescu, arh. A. M. Orăşanu, ing. prof. Cişmigiu şi ing. D. Pârscoveanu din cadrul C.C.E.S. S-au stabilit întocmirea şi avizarea unui proiect de către ing. Cişmigiu, urmînd ca după avizare să se execute lucrările de rezistenţă necesare construcţiei.

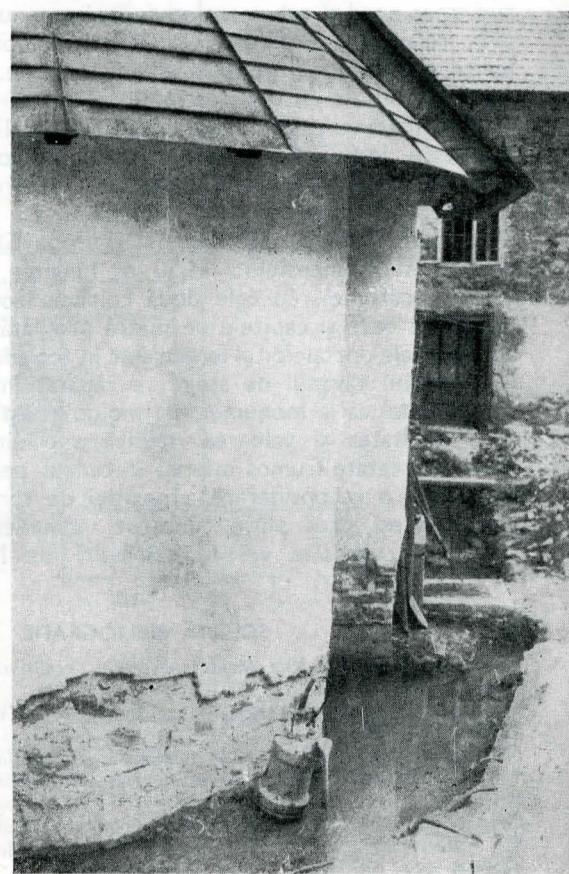
2. Biserica Mănăstirii Rîmeț, vedere exterioară, altar, perete nord; în prim plan: hidroizolația zidăriei din registrul inferior, pînza de apă subterană, în plan îndepărtat muzeul mănăstirii.

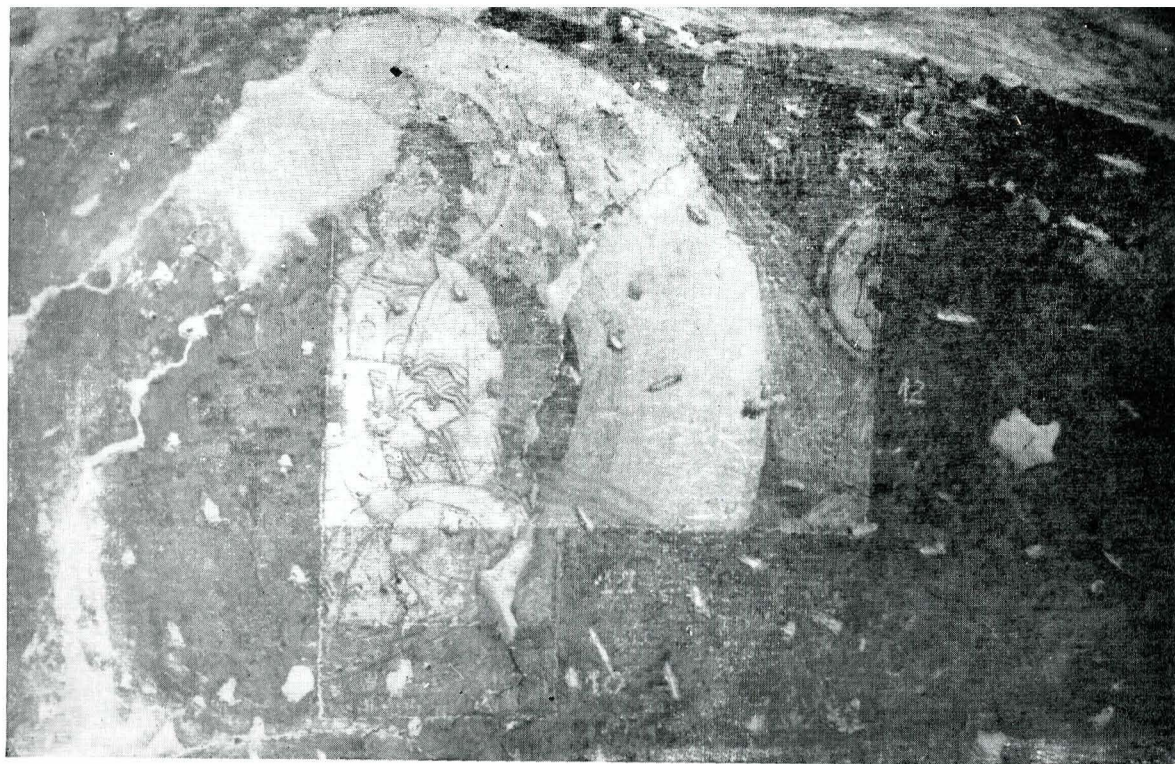
3. Frescă din secolele XVI—XVII?  
Naos, iconostas, scena *Înălțarea*,  
detaliu; probă de înlăturare strat  
verni și curățare a depunerilor  
de murdărie, praf și fum; degradări:  
lacune de suport (parțial chituiți  
la nivel retras), fisuri, lacune de  
culoare, văruieli, strat verni  
îmbătrinit, depuneri de murdărie.

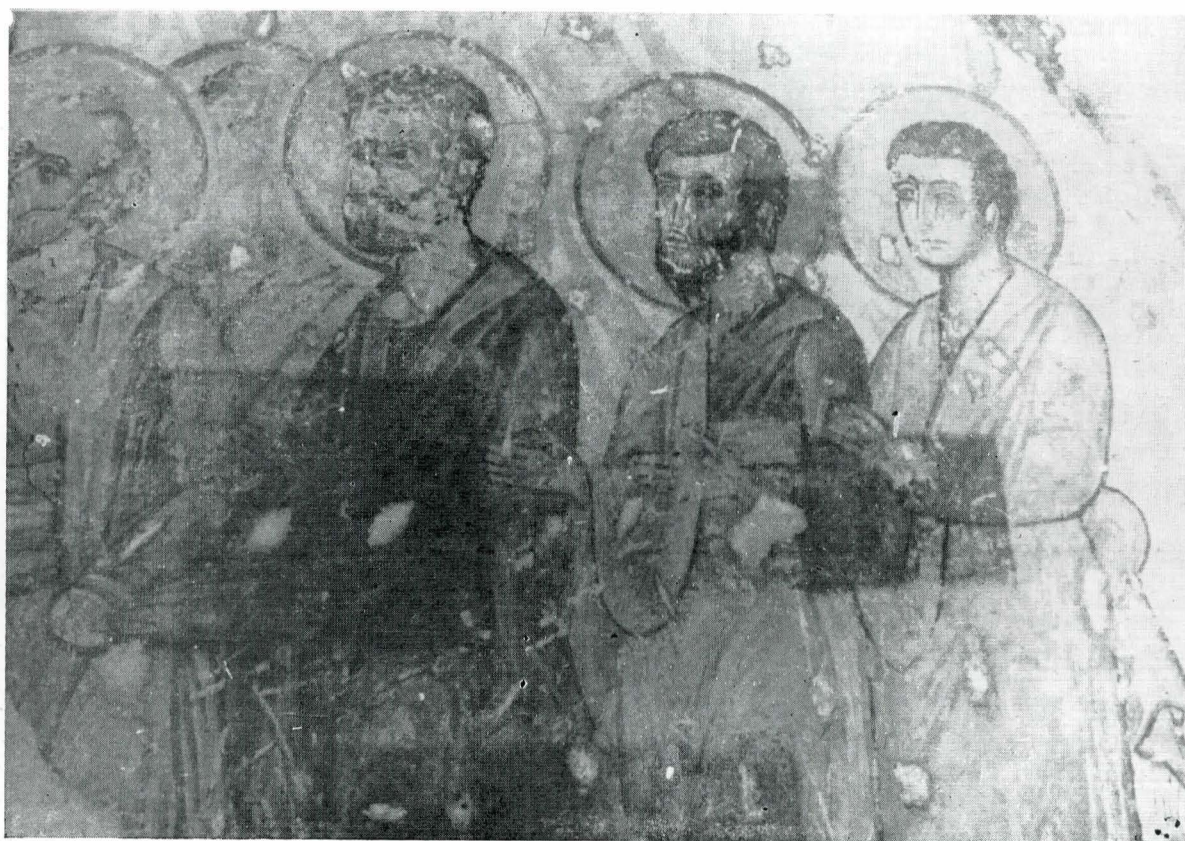
4. Frescă din secolele XVI—XVII?  
Naos, iconostas, scena *Înălțarea*,  
detaliu, reg. Sf. Apostoli; imagine  
din timpul operațiilor de înlătu-  
rare a stratului de verni și a  
murdăriei aderente.

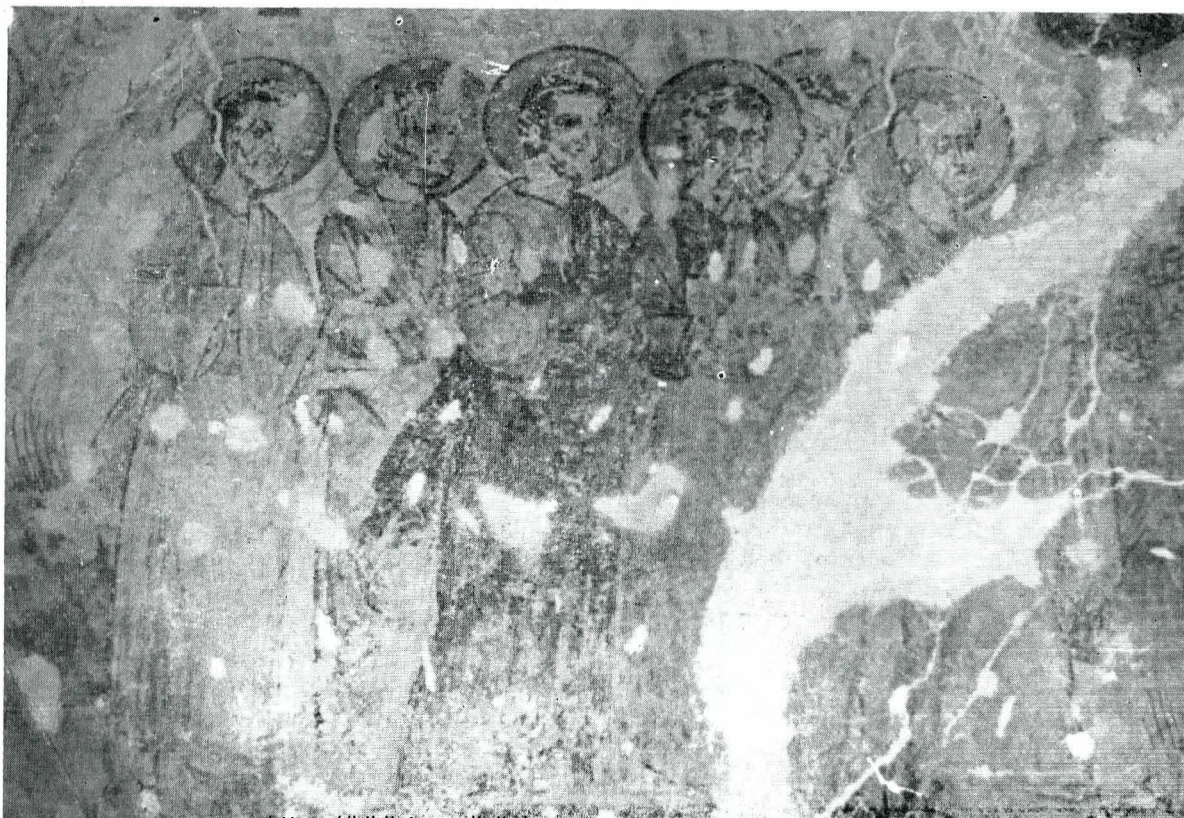
5. Frescă din secolele XVI—XVII?  
Naos, iconostas, scena *Înălțarea*,  
reg. Sf. Apostoli; imagine înaintea  
operațiilor de reintegrare  
cromatică.

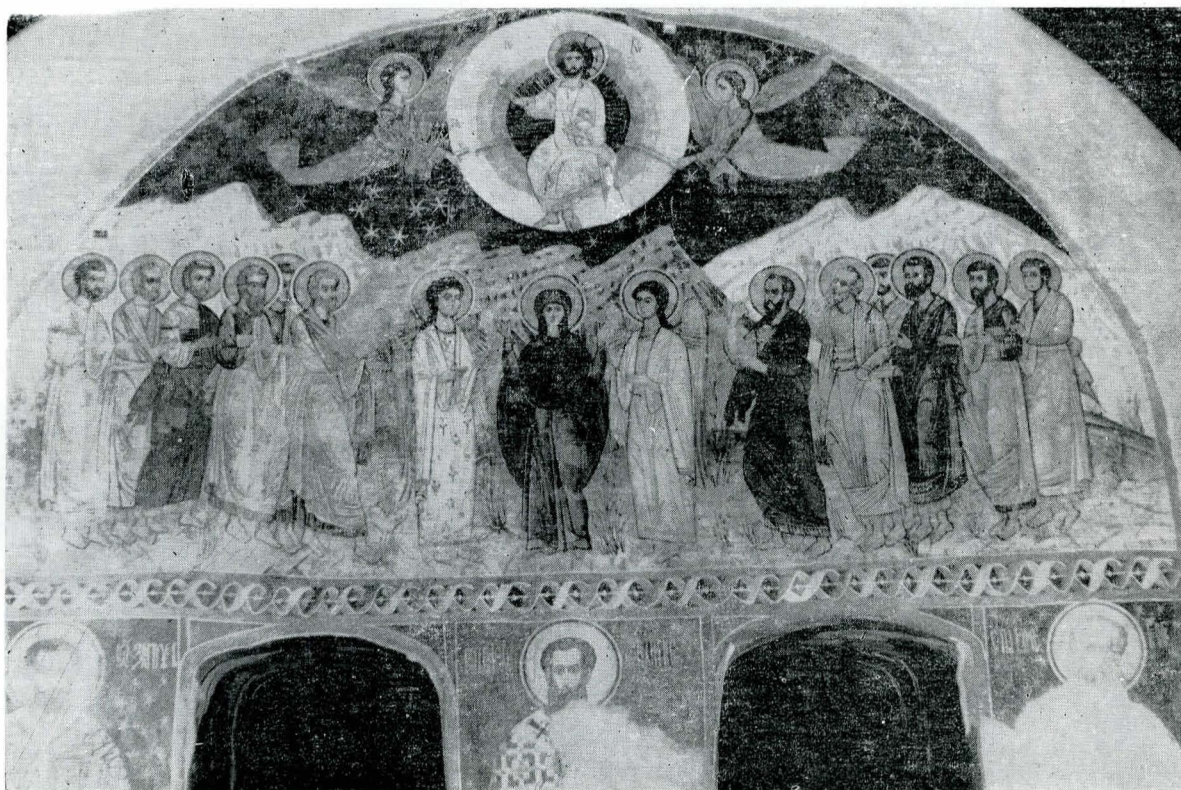
Frescă din secolele XVI—XVII? Naos, iconostas, scena Înălțarea și reg. Sf. Ierarhi, pictați pe stîlpii de susținere; imagine finală.

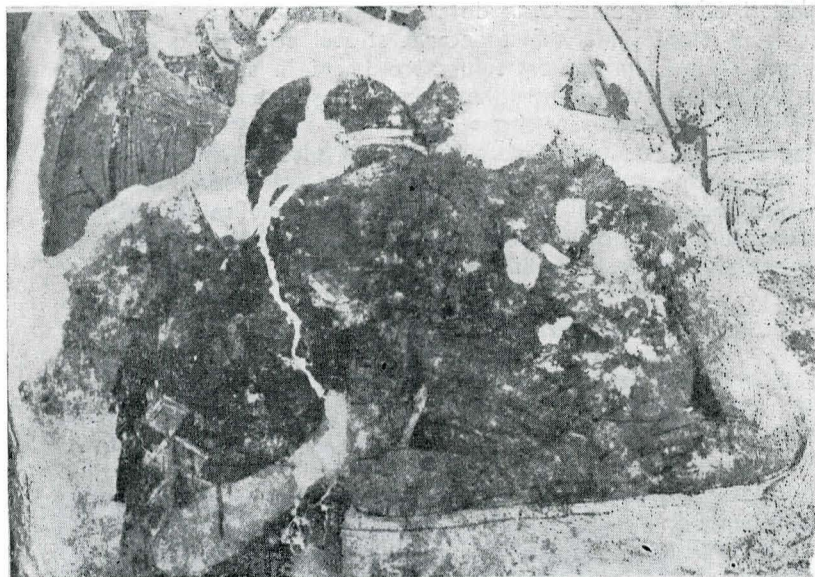
9. Frescă din secolul al XIV-lea. Altar, proscomidie, scena *Vir Dolorum*; imagine după operațiile de consolidare strat culoare, curățire depuneri de praf și fum, chituirii la nivel, tiviri de margine.

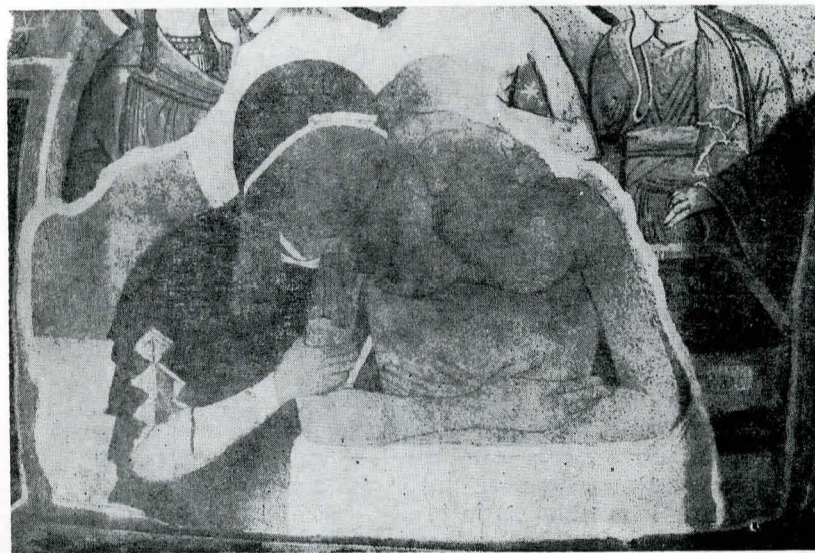
10. Frescă din secolul al XIV-lea. Altar, proscomidie, scena *Vir Dolorum*; imagine după încheierea operațiilor de reintegrare cromatică; lateral, frescă din secolul al XVIII-lea.

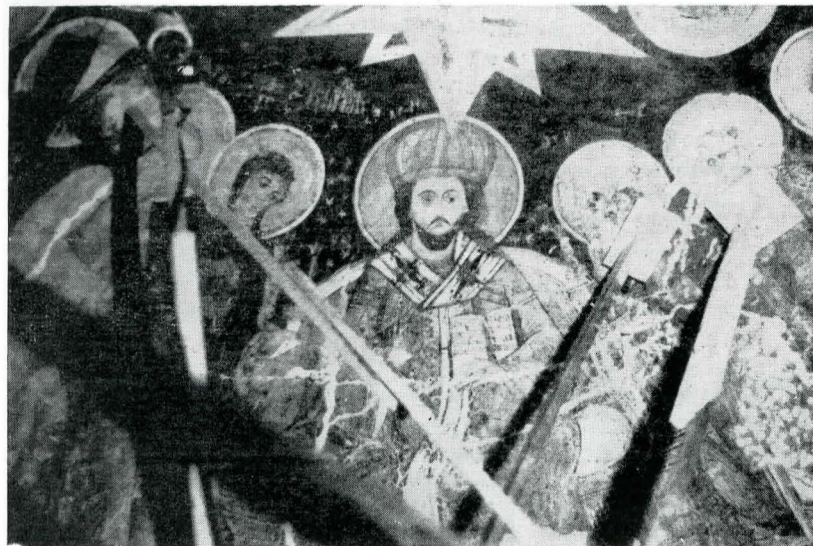
13

7. Naos — Pictură ornamentală „a seco” (perete sud) secolul

XIX, pictată pe un glet de var (1 mm), aplicat pe un arriccio din var/nisip, executată după unele reparații (posibil 1861, 1866) se evidențiază în suprafețe mici, sub straturile mai noi de pictură.

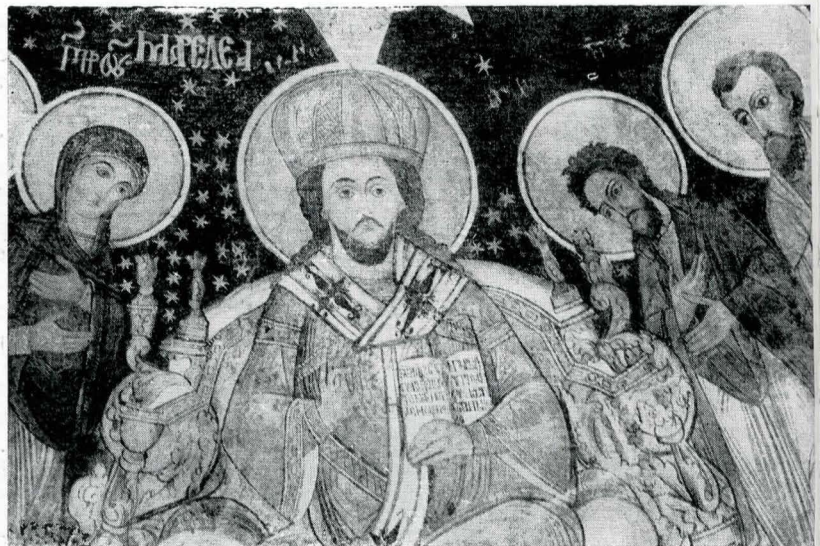
14

8. Naos — Pictură „a seco” (secolul XIX) se desfășoară în boltă, pe pereții verticali, sud, nord și vest (acoperită parțial de o pictură mai nouă de secol XX), pictură deteriorată grav, atît sub aspectul stratului suport (lacune de mari întinderi, desprinderi, macerări, fisuri etc) cît și al stratului de culoare (exfolieri pînă la pierderea totală a culorii, săruri etc), de o slabă calitate artistică.

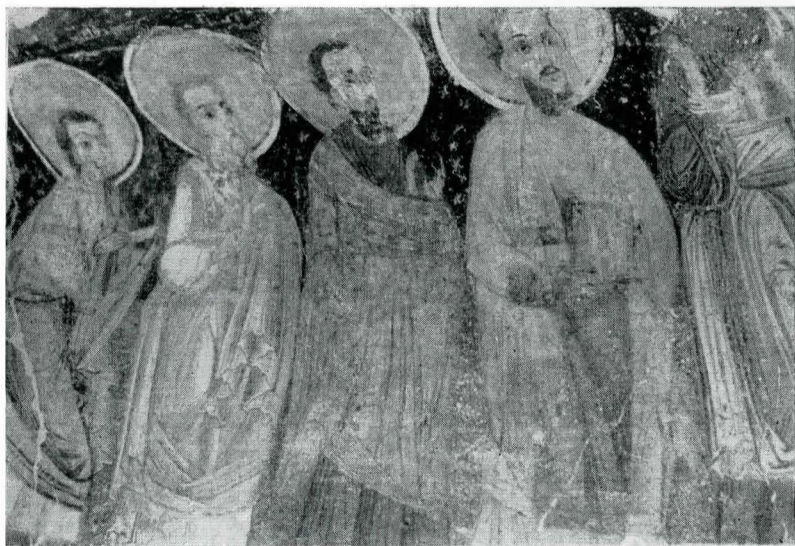
11. Frescă din secolul al XVIII-lea. Altar, scena *Deisis*; imagine în timpul operațiilor de consolidare strat suport, chituiri, fisuri și lacune de suport

13. Frescă din secolul al XVIII-lea. Altar, scena *Deisis*, registrul Sf. Apostoli (nord); imagine după consolidarea stratului suport, a stratului de culoare, ca și din timpul curățirilor depunerilor de praf și fum.

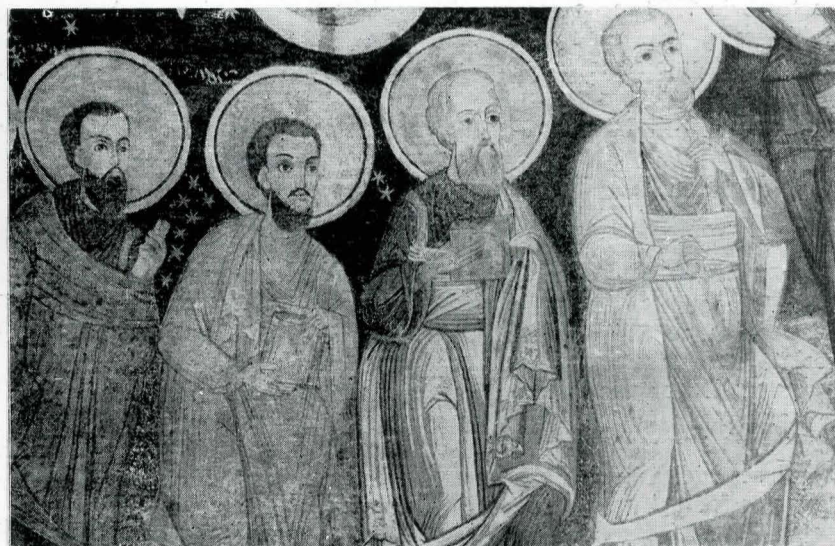
12. Frescă din secolul al XVIII-lea. Altar, scena *Deisis*; imagine după terminarea lucrărilor de conservare-restaurare.

14. Frescă din secolul al XVIII-lea. Altar, scena *Deisis*, reg. Sf. Apostoli (nord); imagine finală după terminarea lucrărilor de conservare-restaurare.

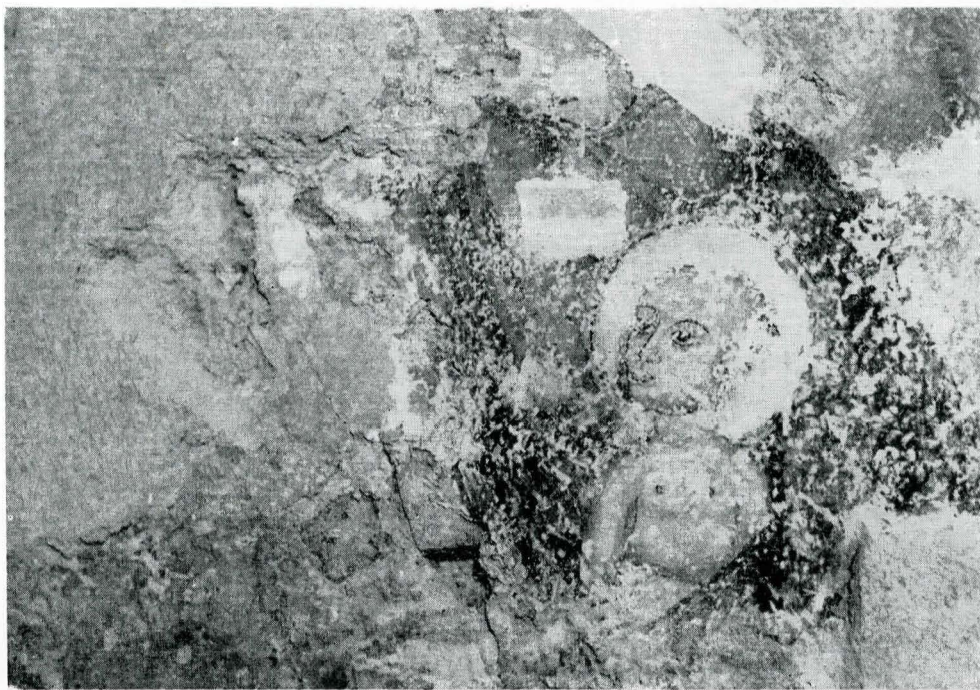
15. Frescă din secolul al XV-lea? Naos, perete nord, scena *Nașterea Sf. Ioan Botezătorul*, detaliu; imagine în timpul operațiilor: decapări, tencuieli necorespunzătoare și vîruieli, tiviri de margine, asigurări cu hîrtie pelur a stratului suport desprins. Se evidențiază urmele de vîruiță aderentă rămasă pe stratul de culoare.

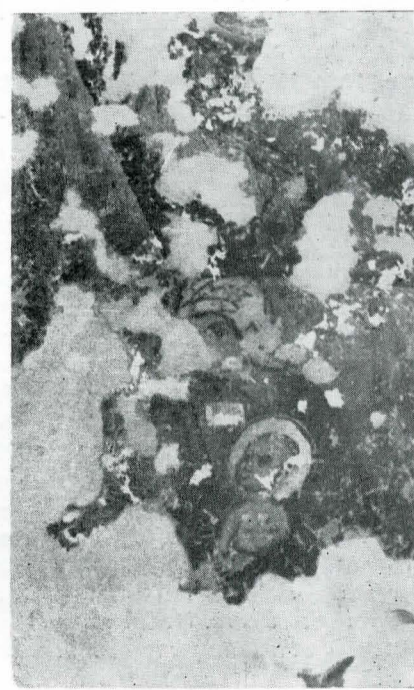
16. Frescă din secolul al XV-lea? Naos, perete nord, scena *Nașterea Sf. Ioan Botezătorul*, detaliu; imagine după încheierea operațiilor de chituiri la nivel.

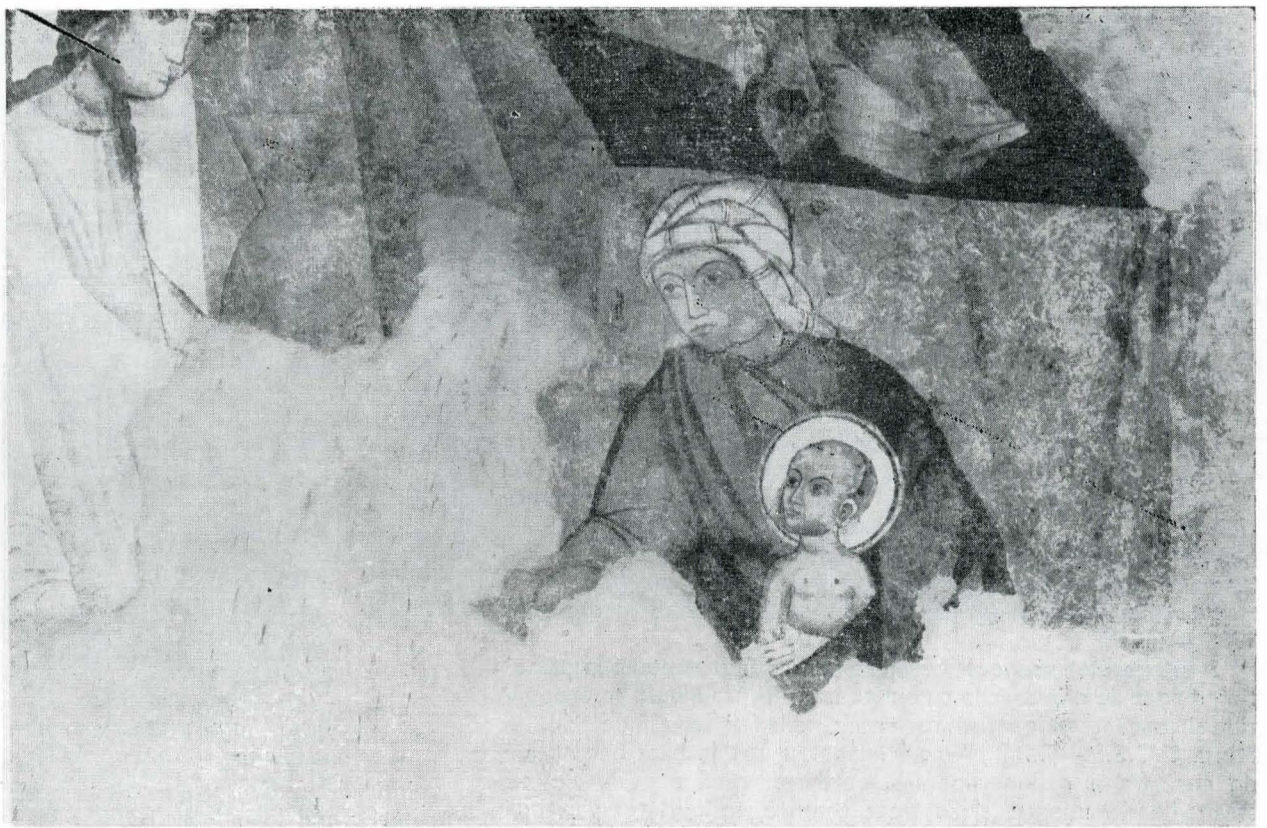
17. Frescă din sec. al XV-lea? Naos, perete nord, scena Nașterea Sf. Ioan Botezătorul, detaliu; imagine finală realizată după lucrările de conservare-restaurare.

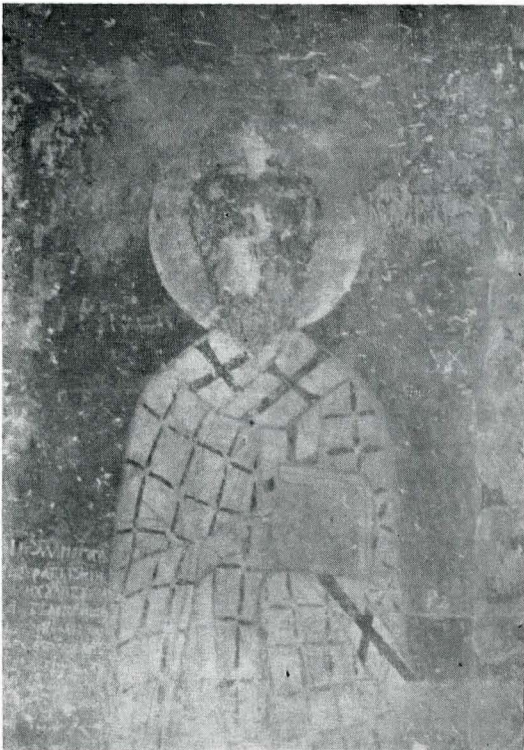
18. Frescă din secolul al XIV-lea. Arcada pronaos-naos, Sf. Ier. Vasile cel Mare, în stînga jos, inscripția zugravului Mihai; imagine înainte operațiilor de restaurare; degradări: lacune de suport (parțial chituite la nivel retras în timpul lucrărilor efectuate de către D.P.C.N.), lacune de culoare, vîruieli, fisuri, depuneri de murdărie, praf și fum, săruri.

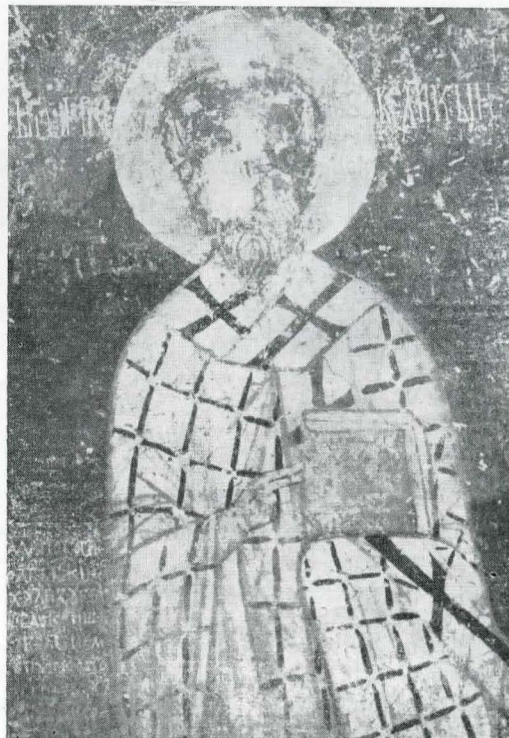
19. Frescă din secolul al XIV-lea. Arcada pronaos-naos, Sf. Ier. Vasile cel Mare; imagine din timpul operațiilor de decapare vîruieli și curățare a depunerilor de praf și fum.

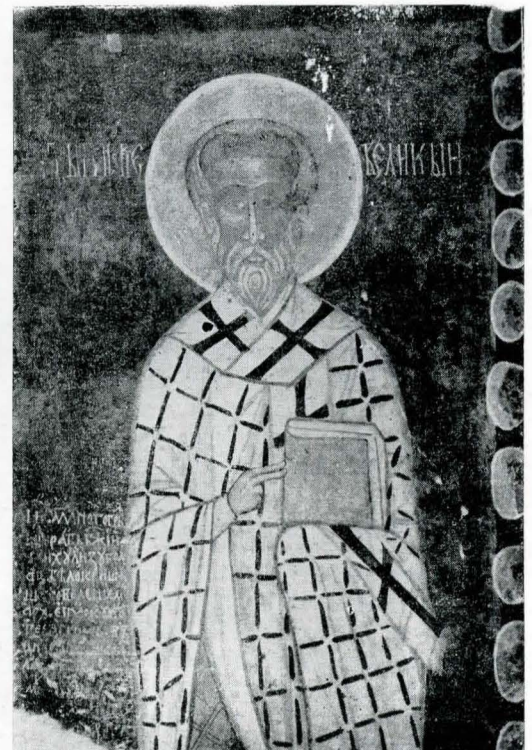
20. Frescă din secolul al XIV-lea. Imagine finală, după terminarea lucrărilor de conservare-restaurare.

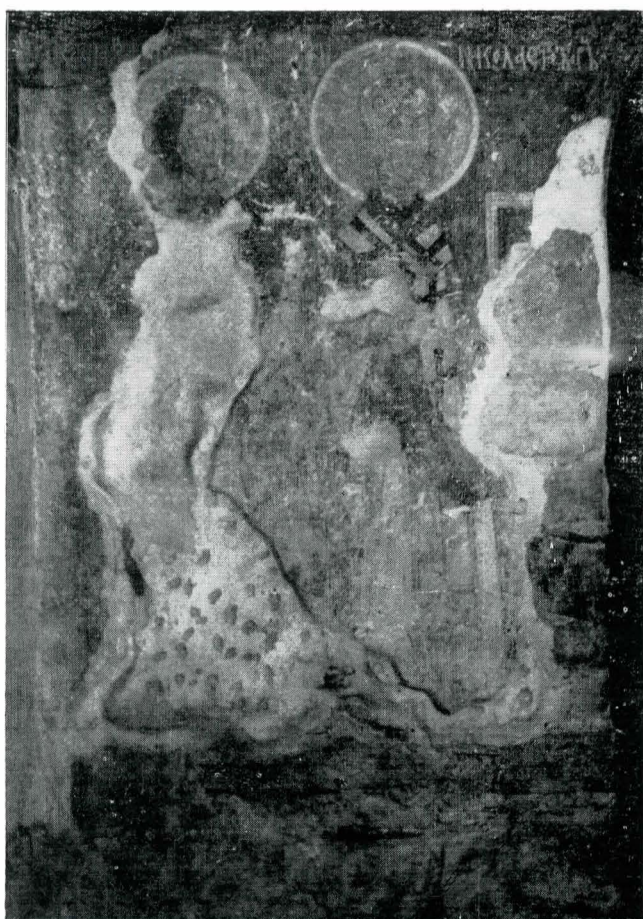
21. Frescă din secolul al XIV-lea. Pronaos, perete est, Sf. Nicolae făcătorul de minuni și Sf. muc. Procopie. Imagine înaintea operațiilor de conservare-restaurare; degradări: lacune de strat suport, fisuri, crăpături, strat *arricio* ciocănit, lacune de culoare, depuneri de murdărie praf și fum, săruri. Intervenții efectuate de D.P.C.N. în anii 1975—1977.

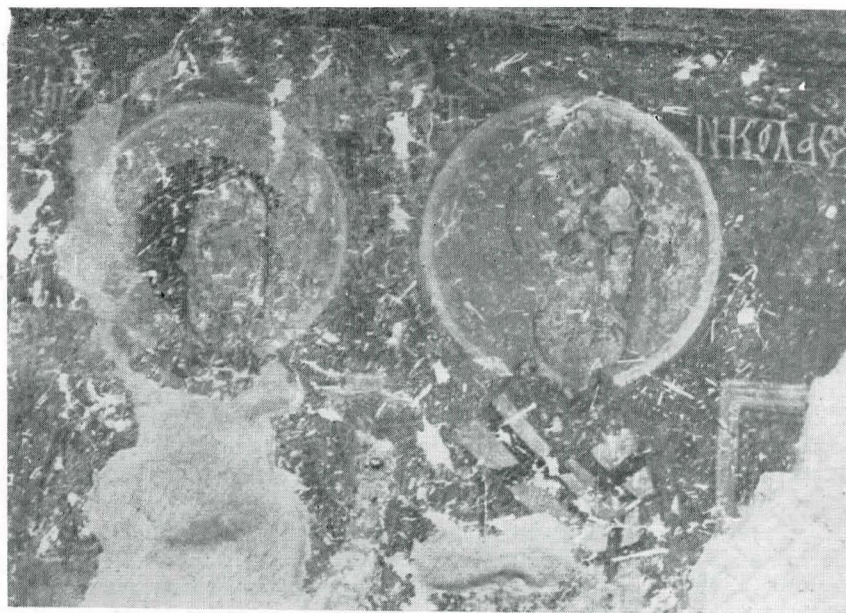
22. Frescă din secolul al XIV-lea. Pronaos, perete est, detaliu; imagine în timpul operațiilor de chituitură.

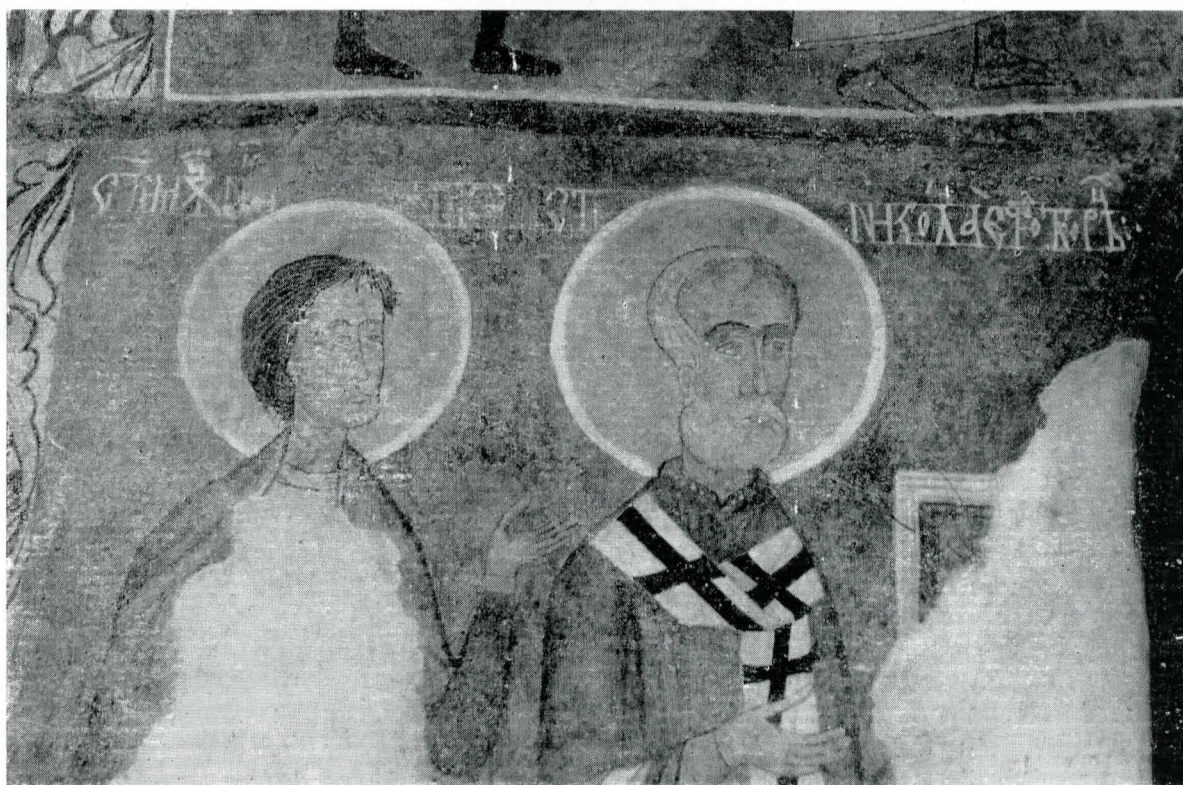
23. Frescă din secolul al XIV-lea. Pronaos, perete est, detaliu; imagine finală, după terminarea operațiilor de conservare-restaurare.

În ultima parte a lucrărilor de restaurare din anul 1988 s-a efectuat chituitura lacunelor și fisurilor la nivel în mai toate compartimentele bisericii, executându-se și injectările necesare în zonele, desprinse după ridicare, din naos și pronaos. Chituirile la nivel s-au efectuat din var / nisip fin + 10—12 straturi de cîlți, bine sclivisit și presat la margine. Lacunele mai puțin adînci, de suprafață, ale stratului de intonaco original au fost chituite cu carbonat de calciu în amestec cu emulsie de caseină Slanski.
