RESTAURAREA MĂNĂȘTIRII HUREZI - VÂLCEA DE CĂTRE C.M.I.

ARH. CRISTINA IONESCU

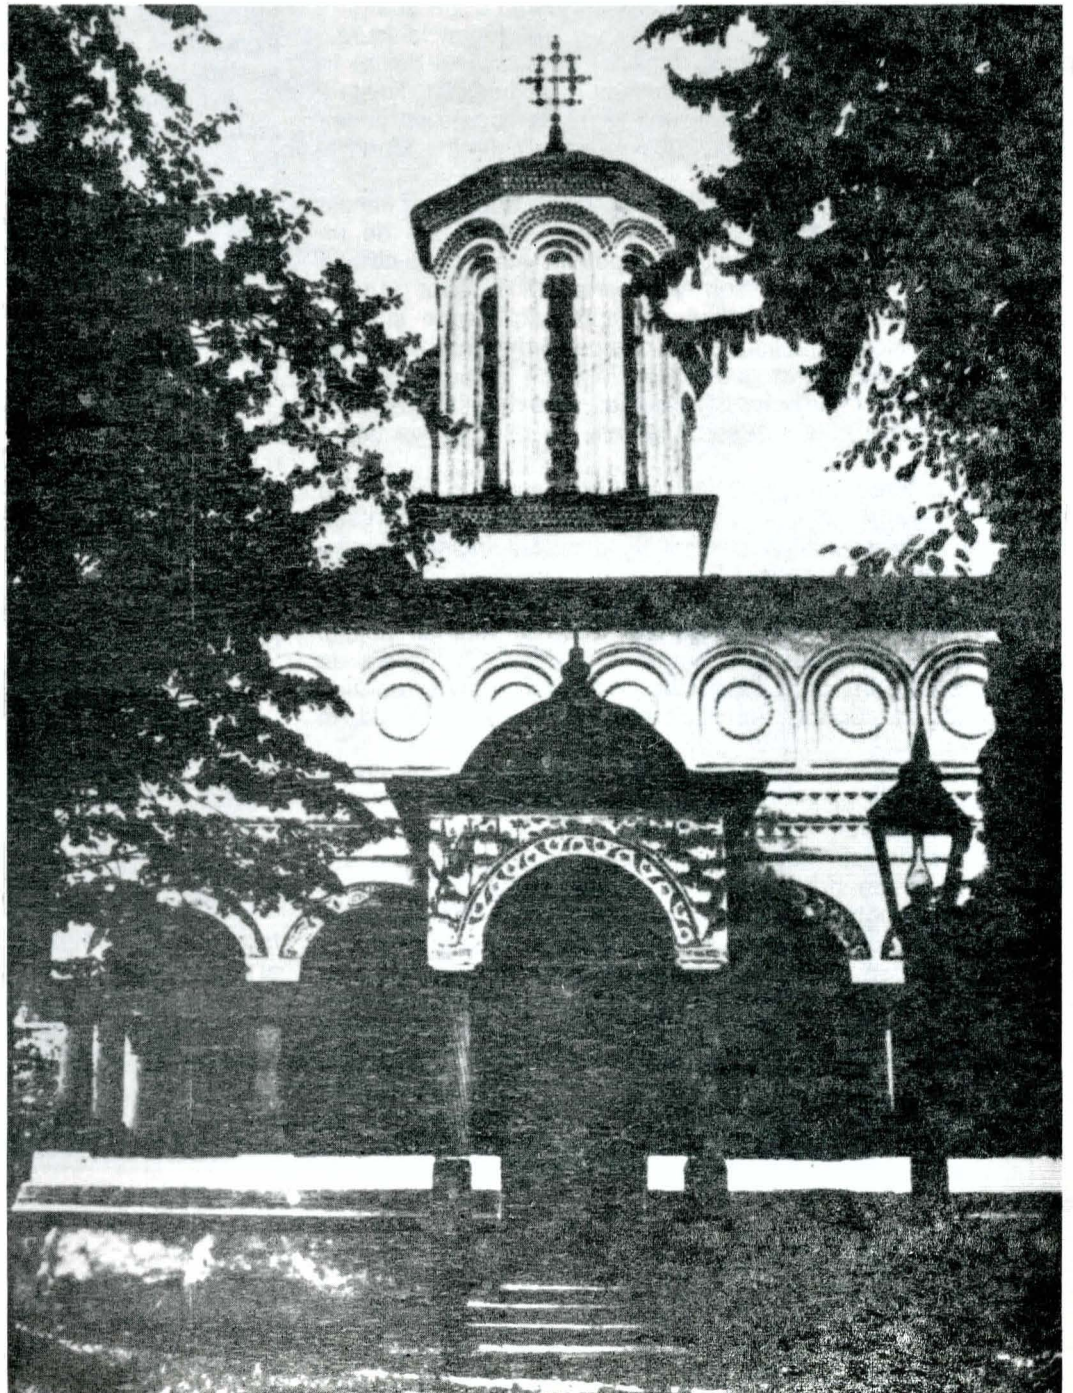
Mănăstirea Hurezi, Biserica cea mare
Fatada de vest («BCMI», 1909)

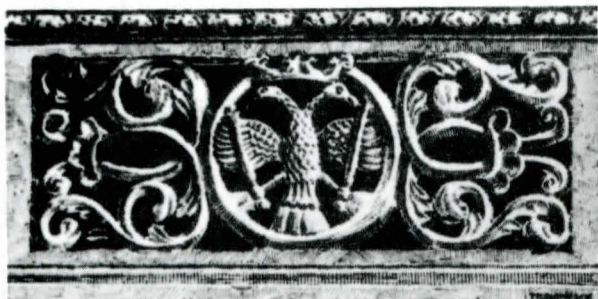
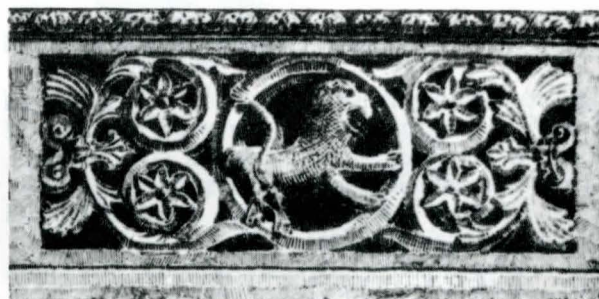
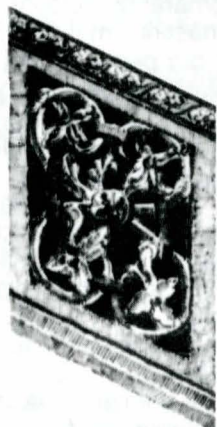
Mănăstirea Hurezi detalii parapeti. Foișorul lui Dionisie. Relevu arh. I.D. Traianescu –(BMCI, 1909)

Cu lucrările întreprinse la foisorul lui Dionisie s-a reușit redarea imaginii lui inițiale; reconstruit din temelie în 1872, sub îngrijirea antreprenorului Pomarantz, foisorul, cu ocazia reparațiilor generale făcute mănăstirii, mai păstrează doar coloanele și parapetele originare din piatră. Astfel tavanul din lemn s-a înlocuit cu o boltă stelată, la fel cu bolta iatacului din capătul răsăritean al șirului de chilii dinspre miază-zi, postamentul scării s-a refăcut, prevăzându-se firide și bolți în plin cintru după cum au existat și la celelalte scări vechi. Streașina și panta acoperișului, precum și învelitoarea din olane smălțuite s-au refăcut în conformitate cu imaginea foisoarelor celor vechi. S-a nivelat curtea mănăstirii, rezolvându-se scurgerea apelor și protecția clădirilor; s-a executat un trotuar de 1 m lățime.

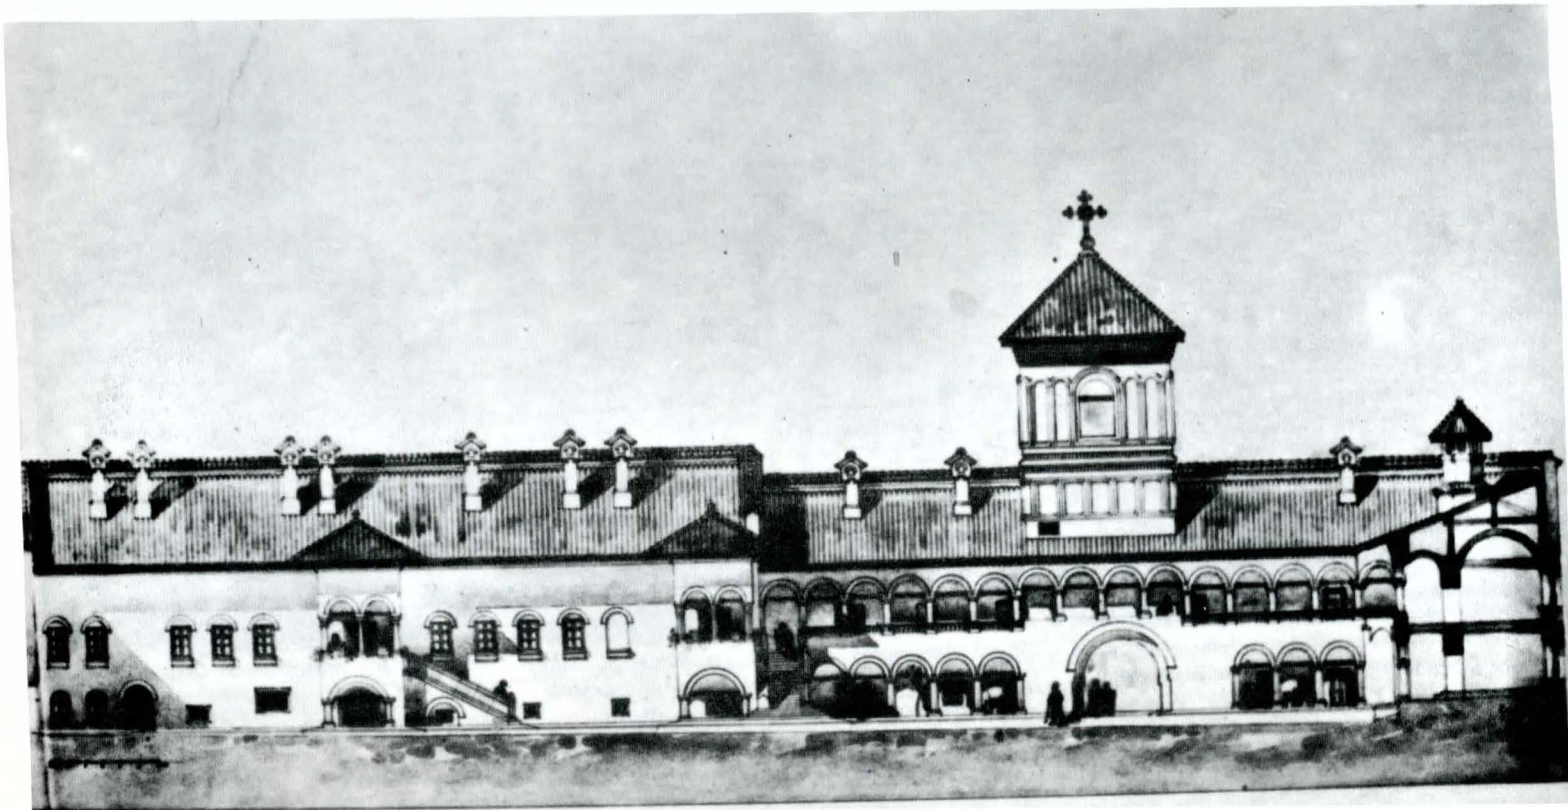
Mănăstirea Hurezi. Desfășurare corp chilii cu clopotnița (latura de sud).
Relevu arh. I. Traianescu.
