EXTRAGEREA PICTURILOR MURALE ÎNTRE DISTRUGERE ȘI SALVARE: CÂTEVA EXEMPLE PRIVIND CAZUL ROMÂNESC

DAN MOHANU

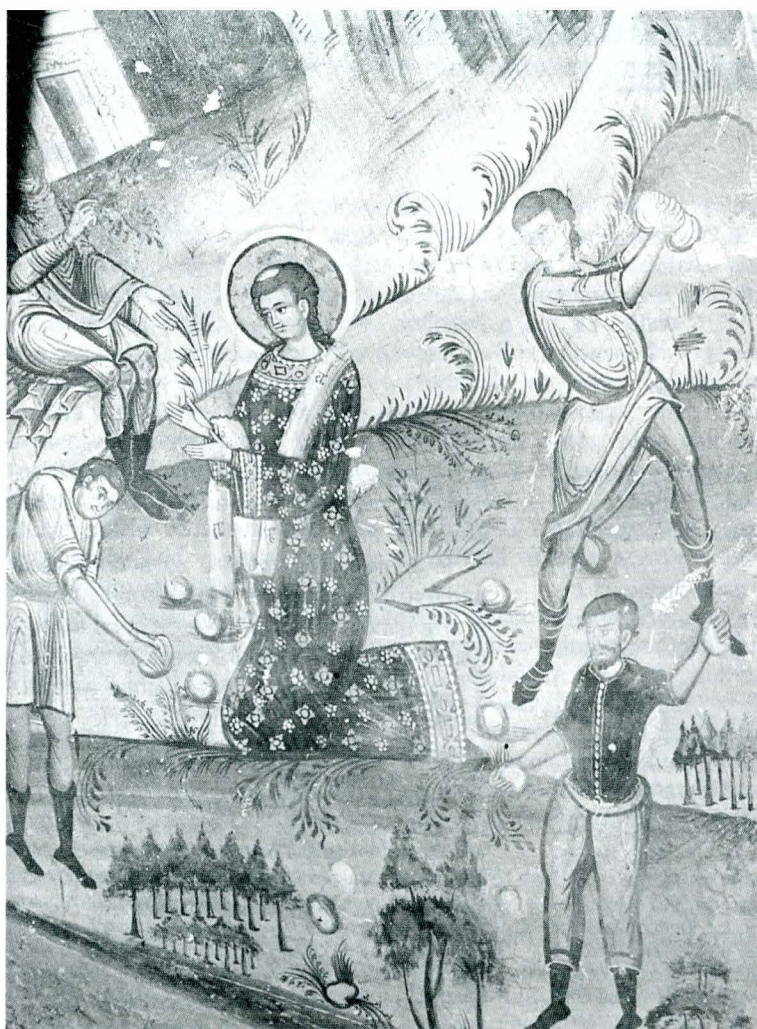
2. Lapidarea Sf. Ștefan – fragment din pictura pronaosului bisericii Mănăstirii Văcărești. Adăpostit de glaful unei ferestre de pe latura sudică ce fusese zidită în secolul al XIX-lea, fragmentul se păstra neatinț de repictări; a fost sacrificat o dată cu demolarea bisericii

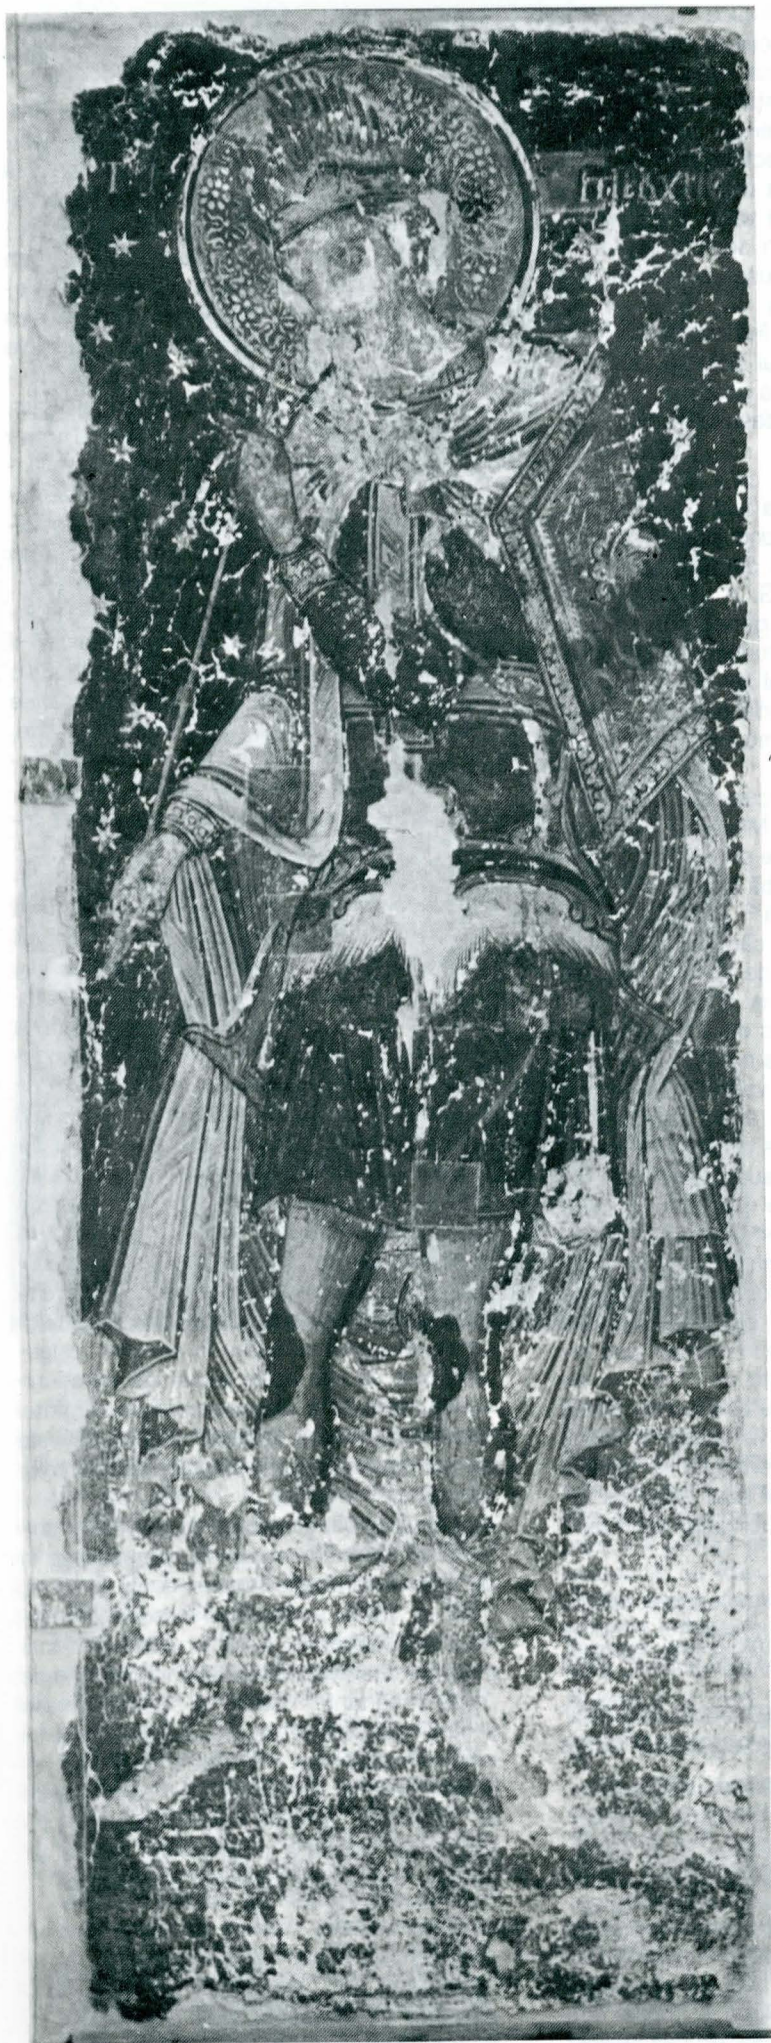
4. Sf. Mercurie, fragment extras din naosul bisericii Mănăstirii Văcărești

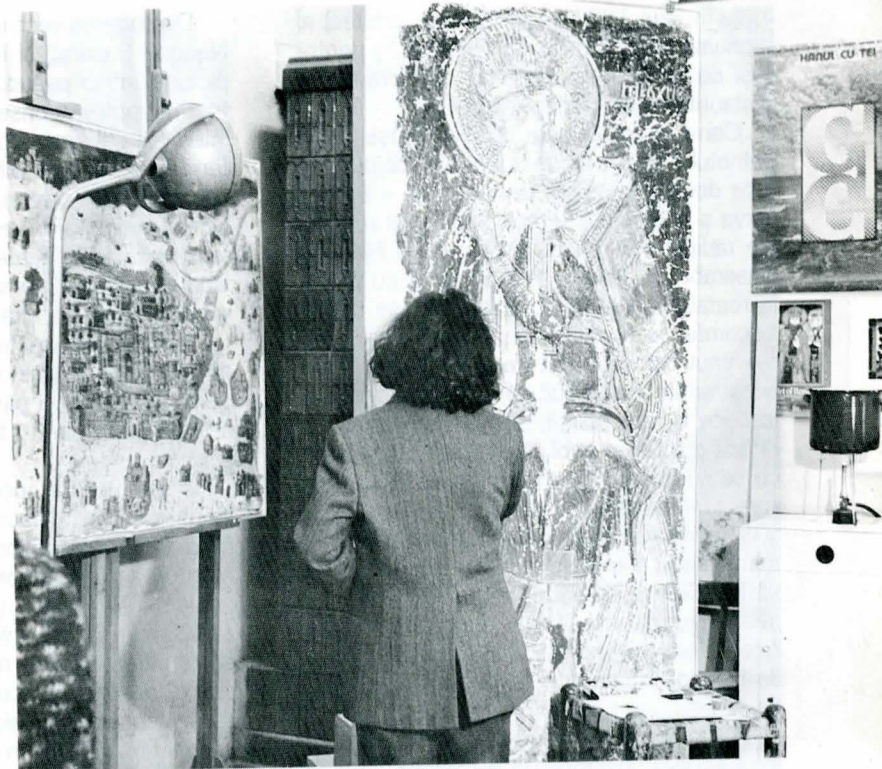
3. Aspect din timpul operațiunilor de conservare și transpunere pe un nou suport a fragmentelor de frescă de la Văcărești. Lucrările se desfășoară în secția de conservare-restaurare a Academiei de Artă din București

Faptul acesta, precum și timpul îndelungat de depozitare, până la tratamentul fragmentelor și transpunerea pe un nou suport, au creat condiții favorabile producerii atacului biologic. Fenomene de biodeteriorare ale facing-ului au putut fi constatate cu prilejul primelor lucrări de transpunere pe un nou suport a unor fragmente provenind din biserica Mănăstirii Văcărești.

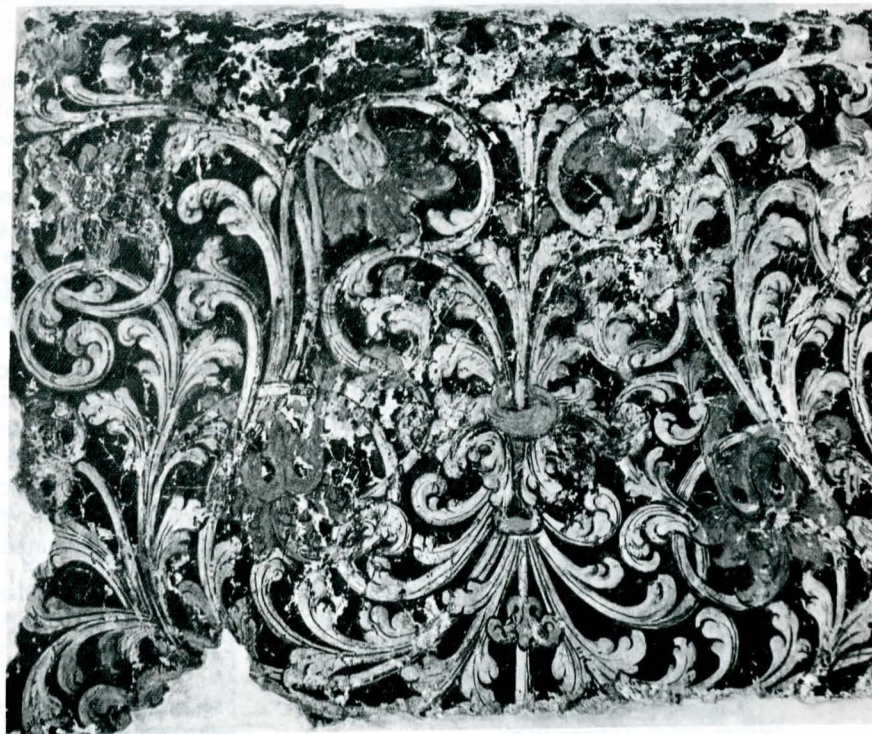
5. Fragment de pictură murală extrasă provenind din biserica Mănăstirii Văcărești. Ornamentul se afla deasupra amvonului din naos

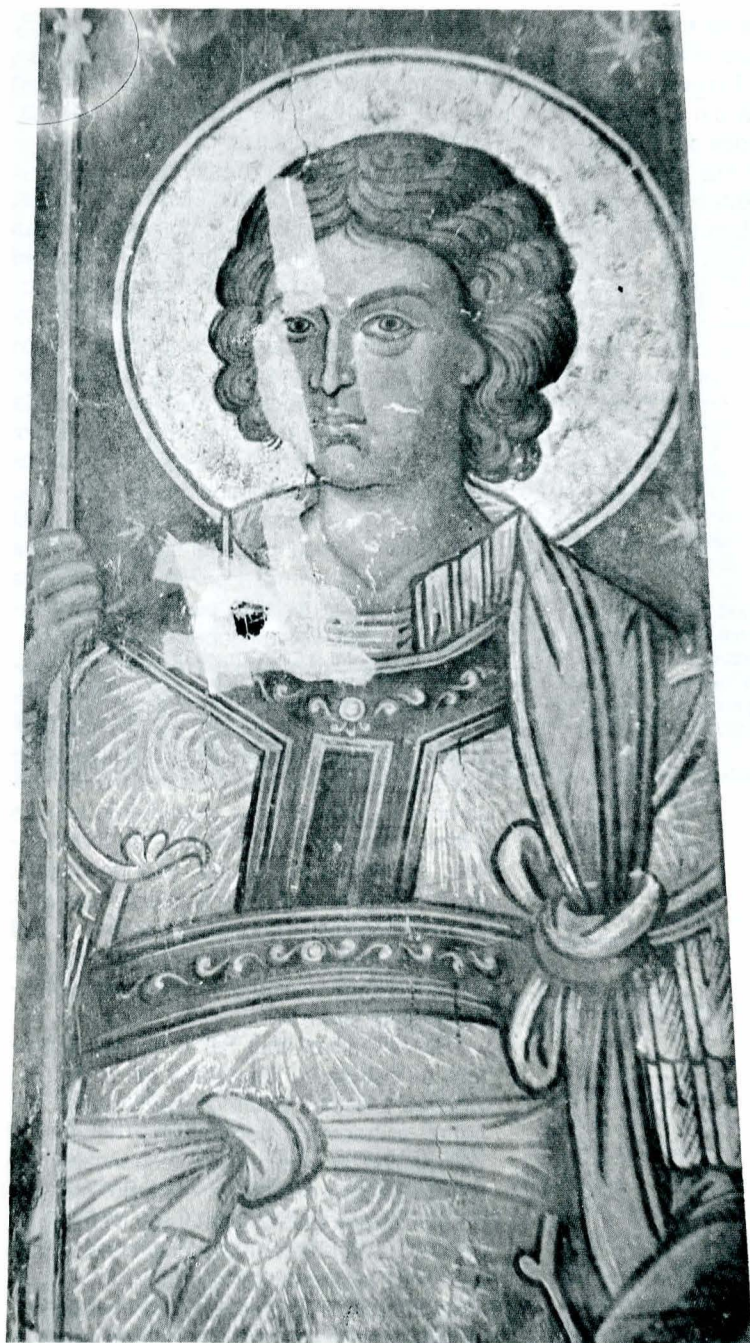
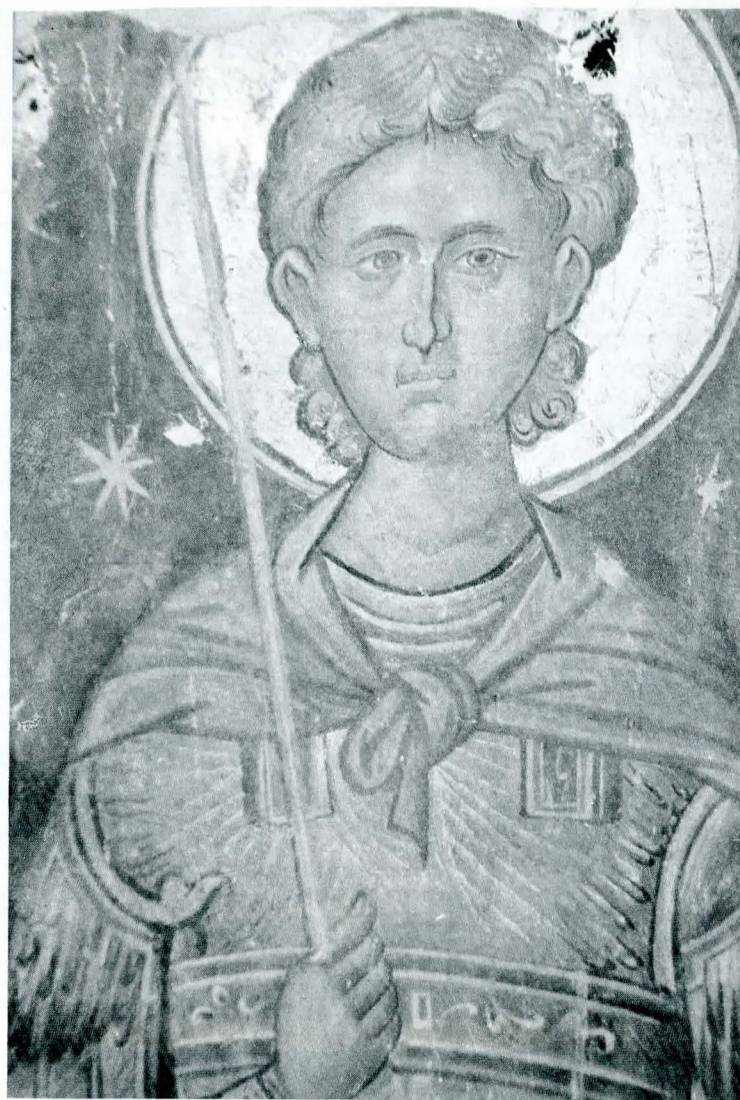
7. Sf. Militar, din seria picturilor murale extrase cu prilejul restaurării executate de Lecomte du Noüy la Episcopia Argeşului

6. Sf. Procopie, pictură murală extrasă provenind de la biserica episcopală din Curtea de Argeş. Străpuns de gloanţele din decembrie 1989, fragmentul se află în atelierul de conservare pictură murală al Academiei de Artă din Bucureşti în vederea operaţiunilor de conservare şi transpunere pe un nou suport

Astfel s-a produs la noi prima operaţiune de extragere sistematică a unor importante suprafeţe de pictură murală. Extragerea s-a realizat prin „stacco” cu transpunere ulterioară pe suport textil (pânză de cânepă), lipit cu clei animal şi o structură nefinisată din lemn de brad. Pentru epocă operaţiunea a fost, neîndoielnic, o performanţă.

Întâmplarea a făcut să putem examina recent câteva din aceste fragmente, supuse unei intervenţii de conservare şi transpunere pe un nou suport. Cu acest prilej am constatat excelenţa conservare a stratului de „intonaco”, alcătuit din var şi câlţi, şi a stratului de „arriccio” compus din acelaşi var armat însă cu paie şi puzderie de cânepă. Acest ultim strat ne oferă un admirabil mulaj al zidăriei din interiorul ctitoriei lui Neagoe Basarab. În schimb, stratul de culoare prezintă repictări ample, de la tonurile de fond la inscripţii, aureole, veşminte sau chipuri²⁷. Pe lângă moştenirea intervenţiilor amintite, din secolele XVII-XIX, este posibil să avem de-a face cu o repictare sistematică, după înlăturarea facing-ului, înainte ca fragmentele să-şi ur-

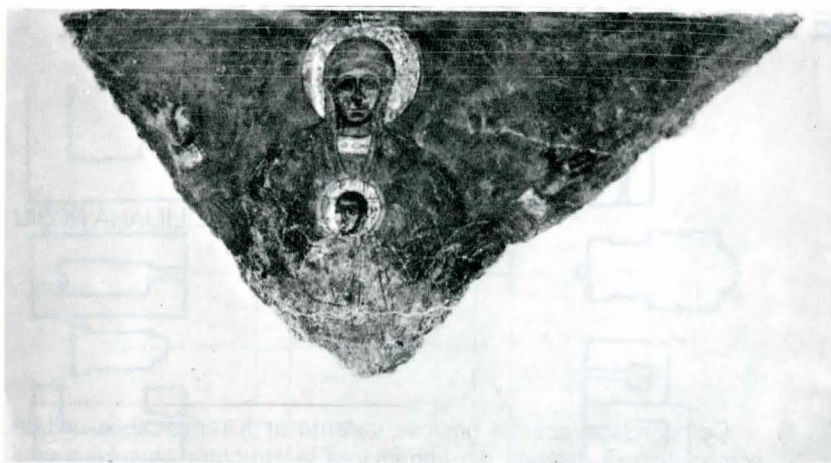
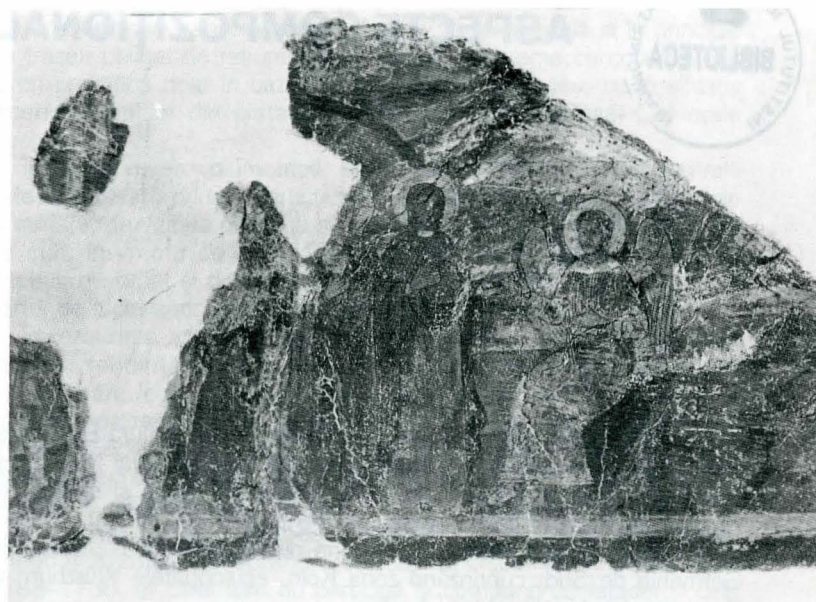
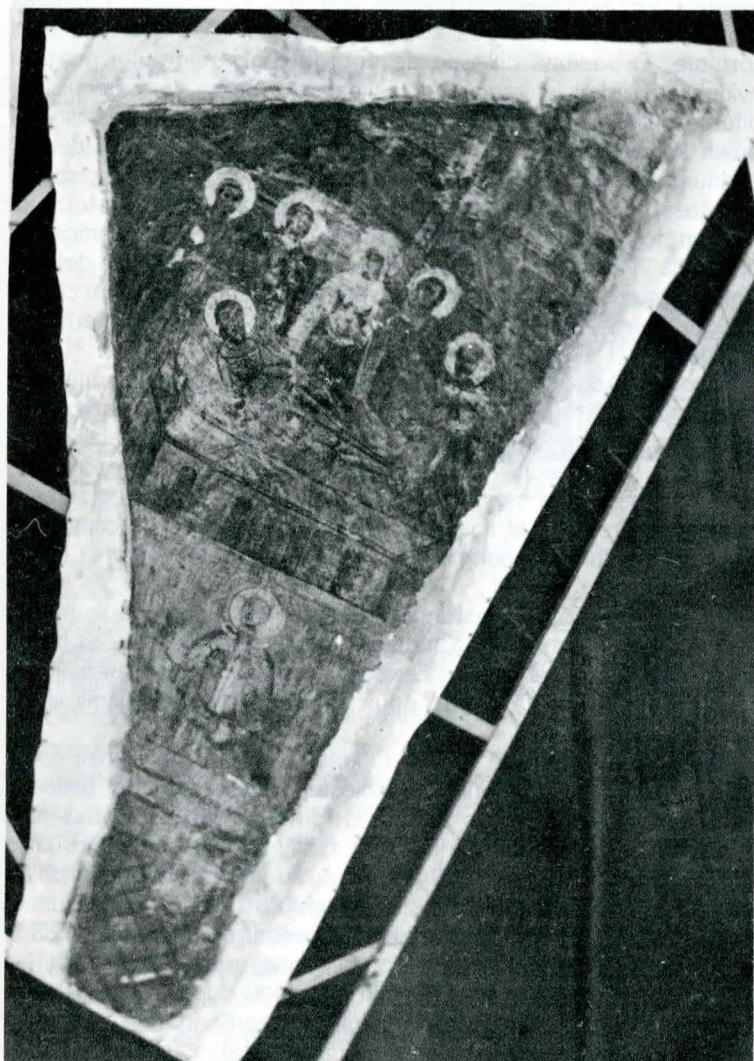
12. a, b, c, Fragmente de fresce extrase în 1964, când a fost demolată biserica Cinciș

³¹ *Ibidem*, p. 28–29. Operațiunile efectuate între 1962–1963 au cuprins 107 m², dintre care 56 m² prin „strappo” și 51 m² prin „stacco”. S-au folosit aceleași procedee ca la biserica Domnească din Târgoviște. Apare în plus o fixare prealabilă a stratlui de culoare prin pulverizarea unei „soluții de plexiglas”. Transpunerea s-a făcut pe pânză și șasiu de lemn sau pe „plăci aglomerate” (din material lemnos). Urmău a fi destinate spațiului muzeistic.
