La circa 15 km nord-est de Pitești, pe valea pârâului Adâncata, afluent pe partea stângă a Râului Doamnei, se află Făgetu (vechea numire Vieroș), sat component al orașului Colibași, județul Argeș. Aici pe o terasă din partea de nord-est a satului se află Mănăstirea Vieroș. Astăzi din vechiul ansamblu monahal se mai păstrează biserica (Fig. 1) și în ruină: turnul clopotniță de pe latura de sud-vest, un fragment dintr-o clădire situată în colțul de nord-vest și o parte din zidul de incintă.

In 1991 there have been made some archaeological researches in the church of the Vieros monastery (dated 1827 - 1834) having as a result the disclosure of the foundations belonging to the place built in the 16th century by the Golesti brothers Ivascu, „Mare Logofat“, as he was named at the time, and Albu, „Mare Clucer“.

MĂNĂSTIREA VIEROȘ 1991 SECȚIUNEA 1-PROFIL PERETE NORDIC

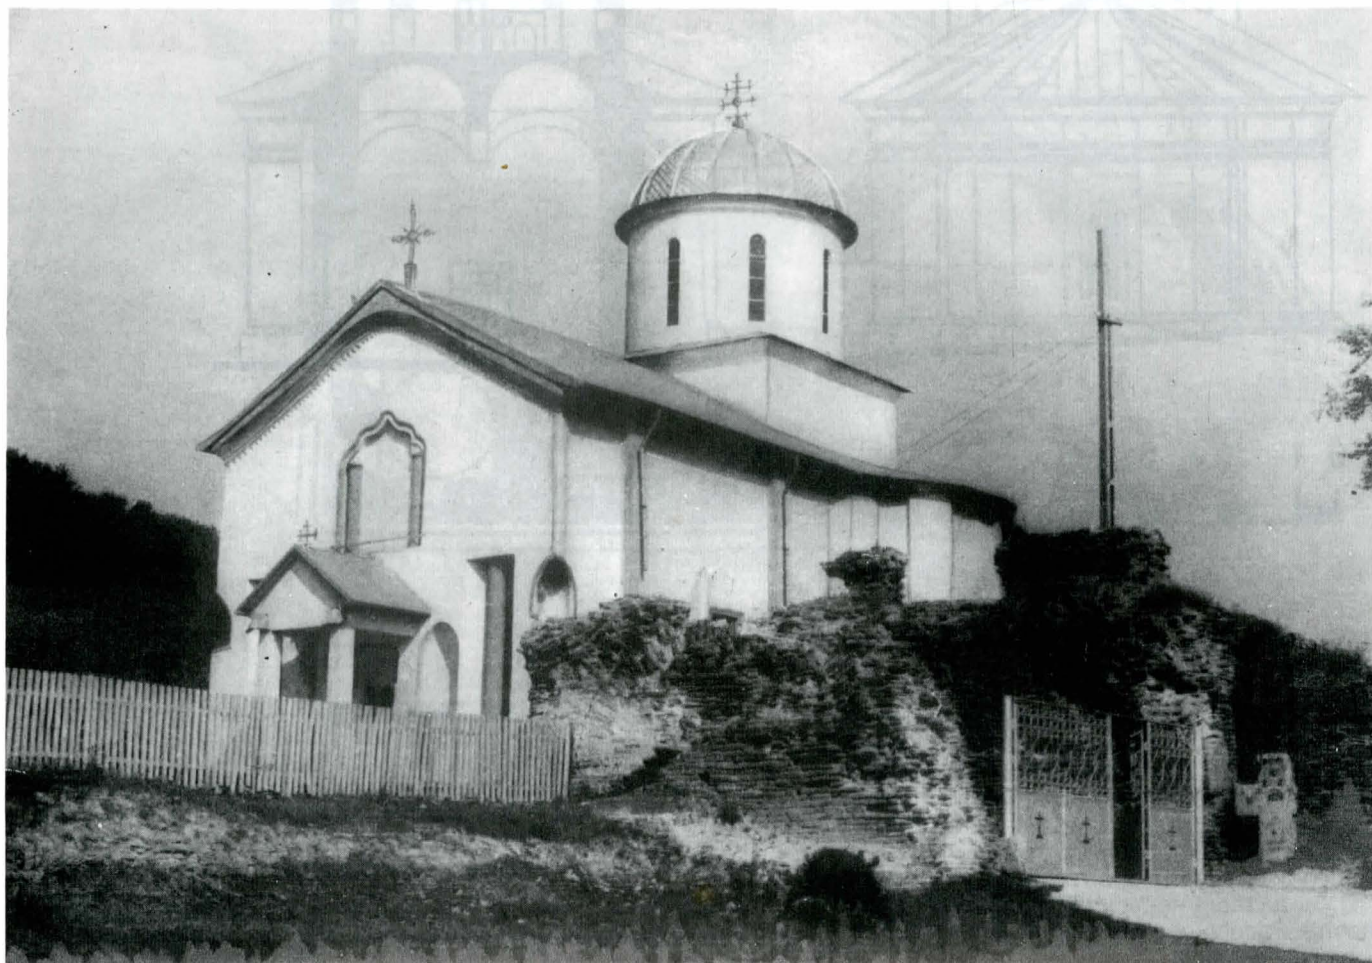
Fig. 1.
Biserica Vieroș 2
(1834) și ruinele
turnului clopot-
niță. Vedere sud-
vestică, 1991

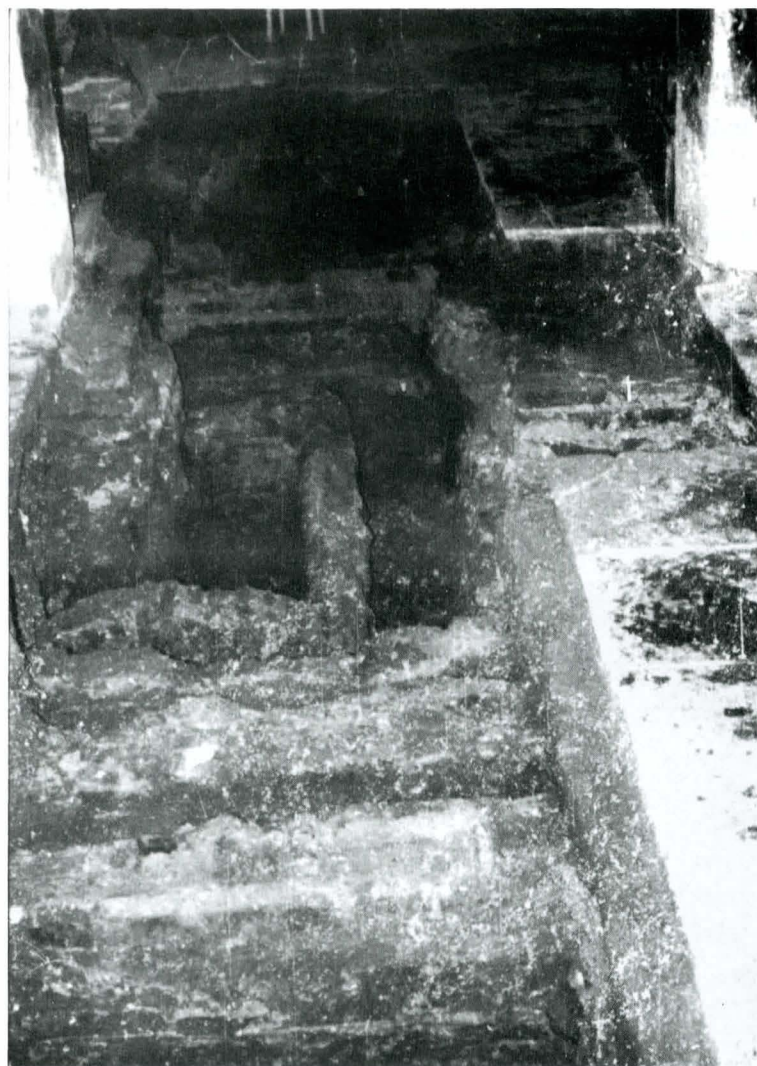
Fig. 7. Secțiunea 1. Vedere din vest.

Pentru a cerceta biserica am trasat mai întâi, în interior, Secțiunea 1, pe axul edificiului, numai în naos și pronaos, având lungimea de 15,40 m și lățimea de 1,20 m (Fig. 7). Îndepărtând dalele de piatră și nisipul pe care au fost așezate acestea, am interceptat, la -0,30 m de la nivelul actual de călcare, două fundații orientate nord-sud, care aparțineau bisericii Vieroș 1. În vederea reconstituirii planului bisericii Vieroș 1 și a cercetării mormintelor din interior am extins cercetarea arheologică prin mai multe casete indicate în plan.

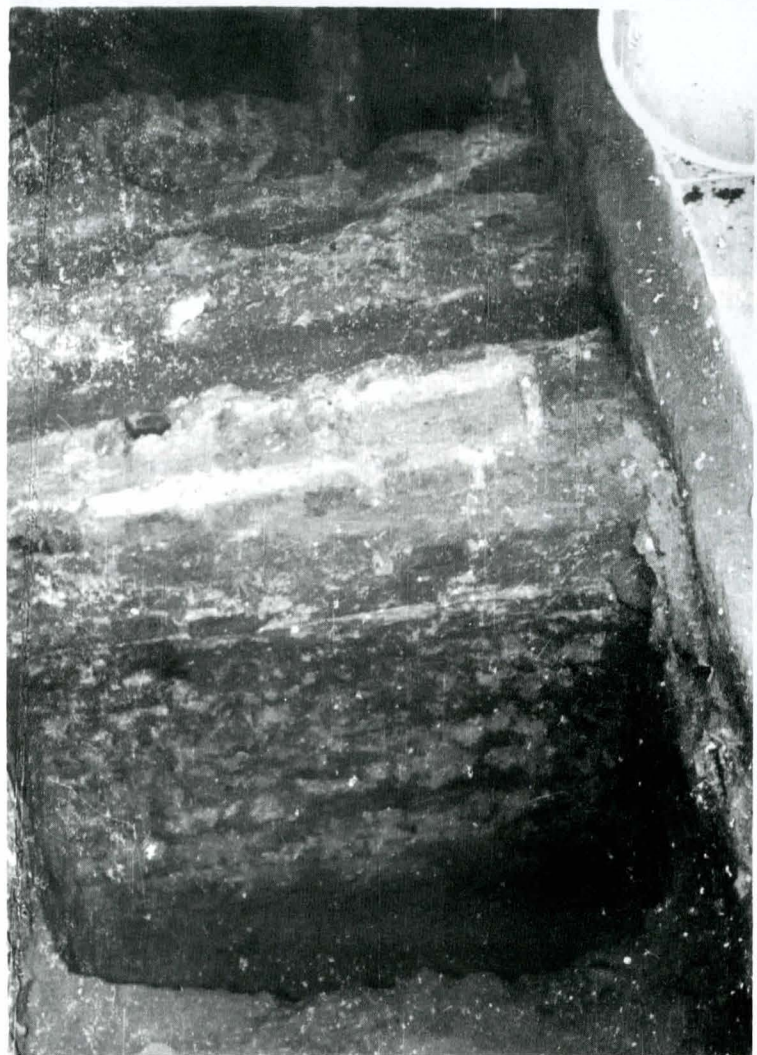
Fig. 8. Secțiunea 1. Fundația zidului despărțitor dintre pridvorul și pronaosul bisericii Vieroș 1. Vedere vestică.

Edificând biserica, constructorii au folosit ca material fragmente de cărămidă și bolovani mici, pentru fundație, și cărămidă pentru elevație. Cărămida întrebuințată la elevație, de culoare roșcată și de bună calitate, se înscrie prin dimensiunile sale (30x15x5 cm; 31x15x5,5 cm; 30,5x14,5x6 cm) în rândul celei folosite în acest secol. În Secțiunea 1 au fost dezvelite integral două fundații: cea care separa naosul de pronaos și cea dintre pronaos și pridvor. Prima fundație, cu talpa la -1,65 m față de nivelul actual de călcare, are înălțimea de 0,90 m și este puțin mai îngustă decât elevația, având lățimea de 0,95 m. Cealaltă fundație, cu talpa la -1,52 m, cu lățimea de 1,08 m, are adâncimea ca și prima, fiind, de asemenea, mai îngustă decât elevația (Fig. 8).

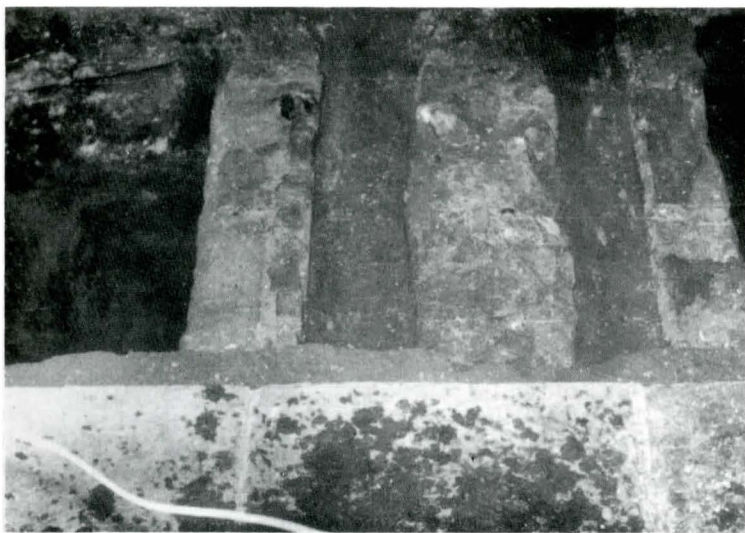
Fig. 9. Secțiunea 1. Fundația zidului despărțitor dintre pridvorul și pronaosul bisericii Vieroș 1. Vedere sudică.

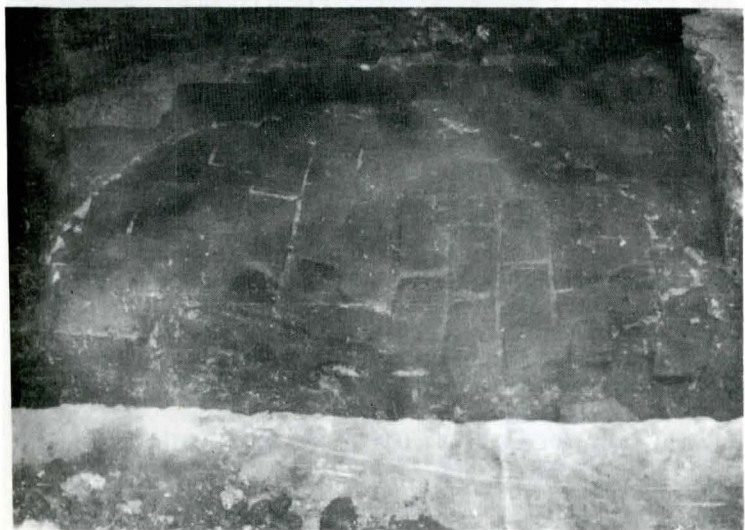
Fig. 10. Caseta 2. Fundația absidei nordice a naosului bisericii Vieroș 1. Vedere sud-vestică.

Absidele naosului (Fig. 10, 11), ca și a altarului, sunt semicirculare în interior și poligonale în exterior. Altarul are, în interior, lățimea de 4,05 m, iar naosul de 8,25 m, în axul absidelor. Singurul compartiment căruia i-am stabilit dimensiunile cu exactitate este pronaosul: lungimea - 5,30 m, lățimea - 3,20 m.

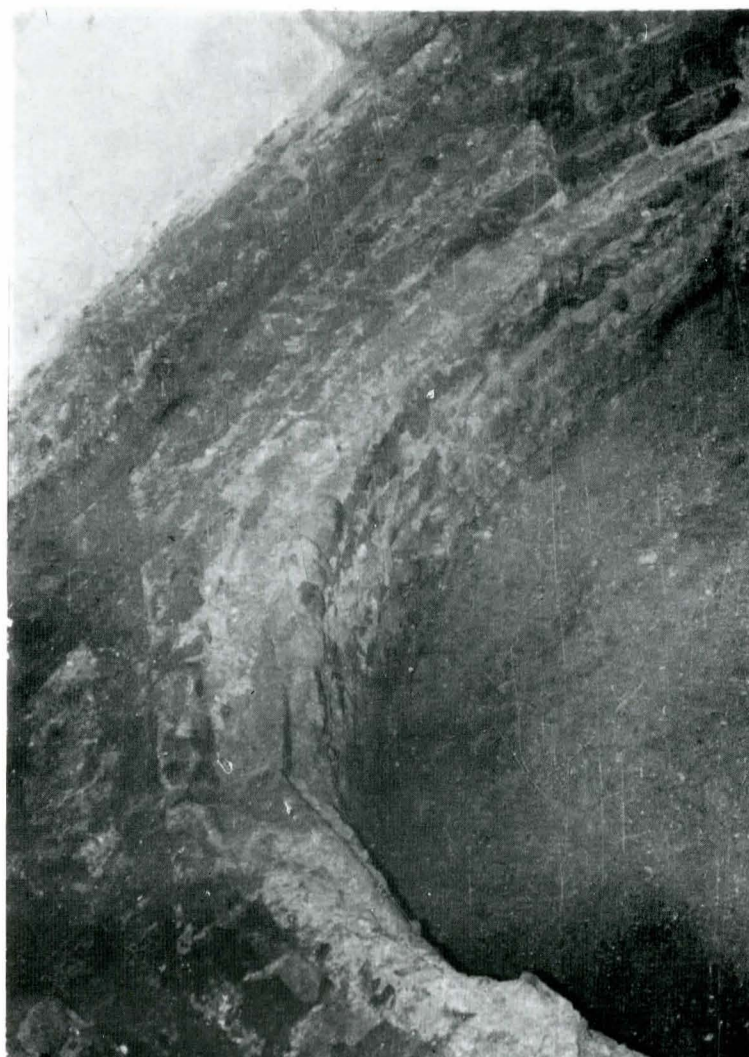
Fig. 11. Caseta 1. Fundația absidei sudice a naosului bisericii Vieroș 1. Vedere nordică.

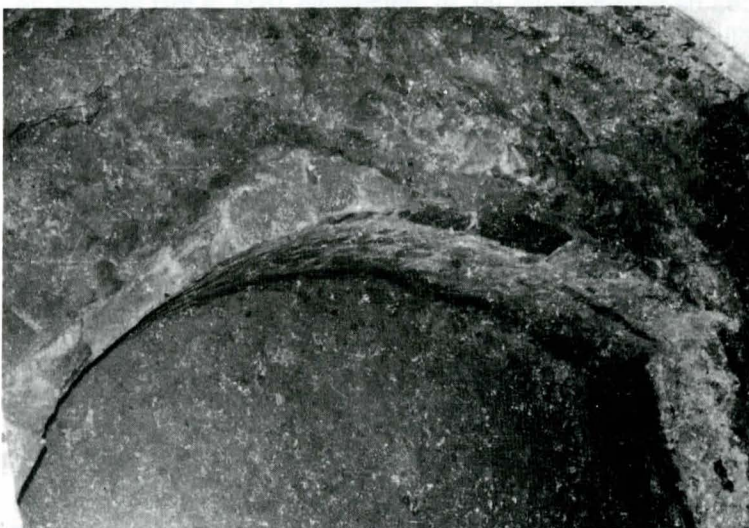
Fig. 12. Caseta 1. Pardoseala absidei sudice a naosului bisericii Vieroș 1. Vedere nordică.

În casele 1 (Fig. 12), 3 și 4 la - 0,30 m față de nivelul actual de călcare, a fost surprinsă o parte din pardoseala bisericii Vieroș 1, realizată din cărămidă (30 x 16 x 6 cm; 30 x 16 x 5 cm; 31 x 16 x 6 cm) așezată pe un strat de mortar gros de circa 3 cm.

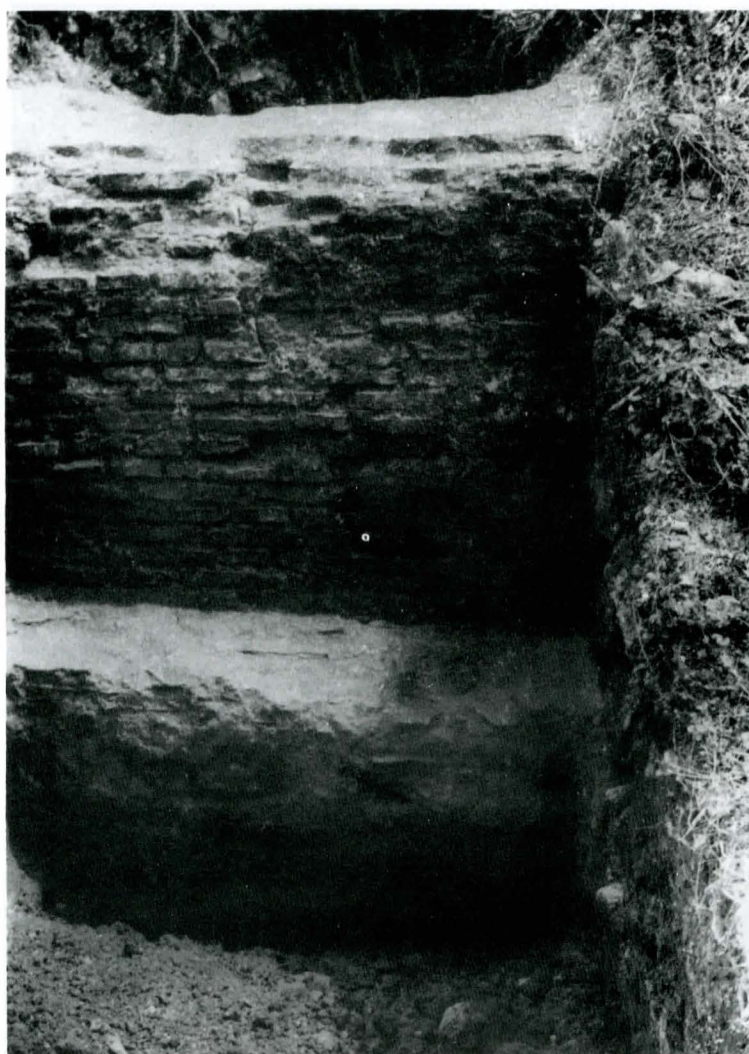
Fig. 13. Secțiunea 2.
Fundația și elevația
zidului de incintă.

Secțiunea 2 (7 x 1,50 m) trasată, în exterior, perpendicular pe absida altarului, ne-a permis cercetarea fundației bisericii Vieroș 2, precum și a zidului de incintă din această zonă. Fundația actualului lăcaș, realizată din bolovani de râu de mărime mijlocie și fragmente de cărămidă prinse cu mortar, are talpa la -1,35 m față de nivelul actual de călcare. În carourile 5-6 ale acestei secțiuni am interceptat zidul de incintă, cu lățimea de 0,70 m, aflat la mică distanță (4,80 m) de absida altarului. Atât fundația (0,60 m înălțime) cât și ceea ce

s-a păstrat din elevație (1,25 m) sunt făcute din cărămidă (29x15x4,5 cm), nivelul de călcare lângă zid fiind de -1,60 m (Fig. 13).

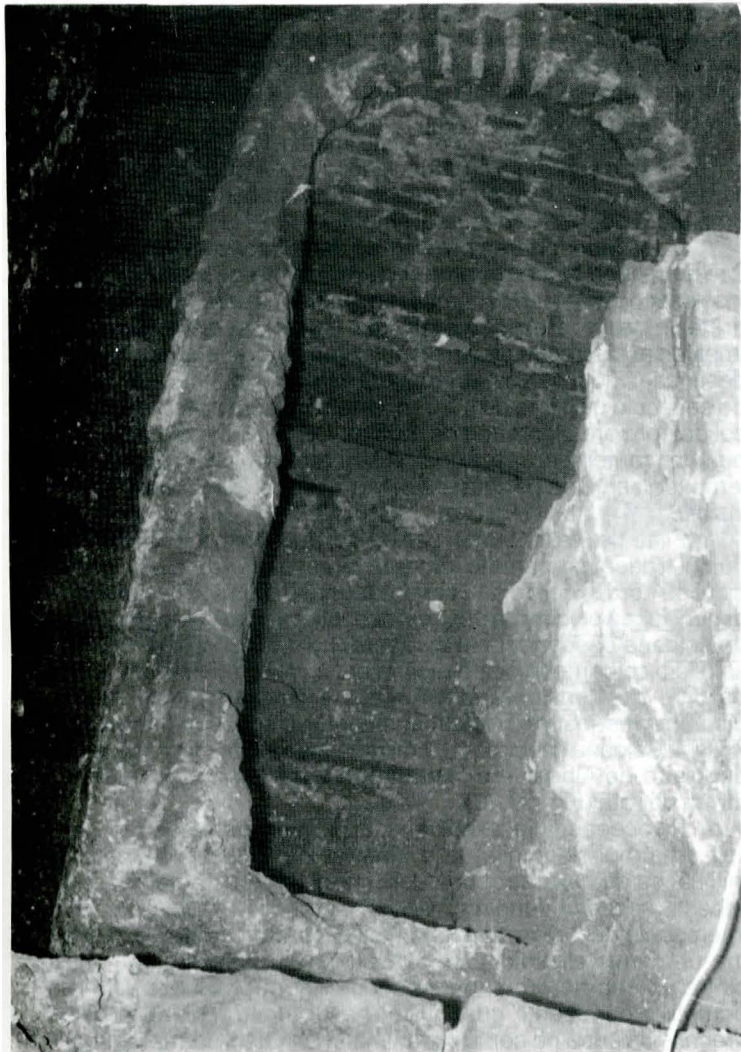
Fig. 15. Secțiunea 1. Cripa nr. 1. Vedere estică.

Cripta nr. 1, aflată în Secțiunea 1, a fost spartă de coloana de nord a bisericii Vieroș 2 a cărei fundație este mai lată cu circa 0,35 m decât elevația. Având, în interior, lungimea de 2,14 m, lățimea la cap 0,76 m și la picioare 0,55 m, cripta a fost făcută din cărămidă (30 x 15 x 5 cm) așezată pe lat, prinsă cu mortar. Mai întâi au fost ridicați pereții laterali, până la o anumită înălțime, iar după așezarea sicriului a fost realizată bolta. Pentru a nu depune sicriul direct pe pământ, pe fundul criptei, aflat la -1,20 m față de pardoseala actuală, au fost așezate 4 șiruri de cărămizi transversale (la cap, bazin, genunchi și labe) făcute din 4-5 rânduri de cărămizi realizându-se o orizontală, cu înălțimea de 0,30 m. (Fig. 15) La cap, unde s-a păstrat cel mai bine, cripta are înălțimea de 0,75 m, în interior. Perforată de fundația coloanei de nord, cripta putea să fi fost spartă și mai înainte fie cu ocazia unei noi înhumări sau fie a unei profanări. După înlăturarea umpluturii constând din pământ, moloz, fragmente de cărămidă, am găsit un schelet uman deranjat (M 2). La picioarele acestui schelet

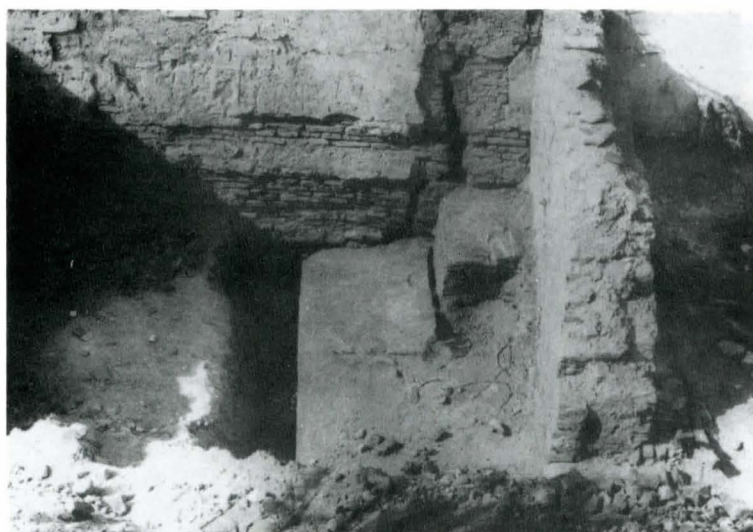
Fig. 19. Încăperea aflată la est de turnul-clopotniță, partea de nord.

În zona aflată la est de turnul-clopotniță au fost descoperite o parte din zidurile unei încăperi de mari dimensiuni, datând din a doua jumătate a secolului al XVII-lea. Totodată au fost interceptate fundații aparținând construcțiilor secolului al XVI-lea, însă întreruperea cercetărilor ne-a împiedicat să lămurim rostul lor.

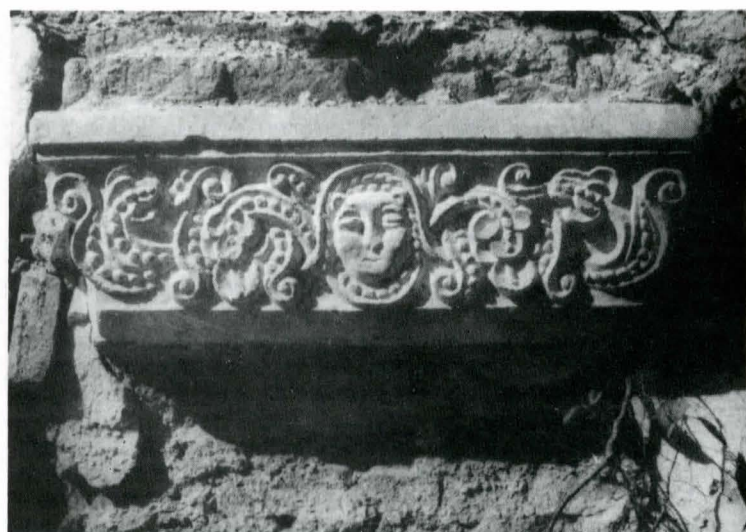
Fig. 21. Capitel din peretele de vest al încăperii aflate la est de turnul-clopotniță.

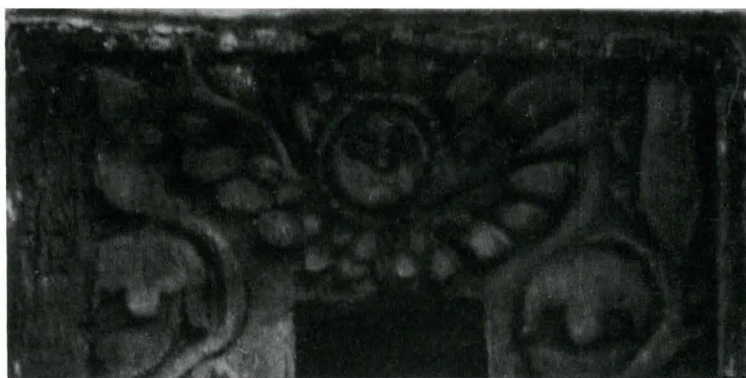
Fig. 22. Ancadrament de fereastră de la Mănăstirea Aninoasa, 1677.

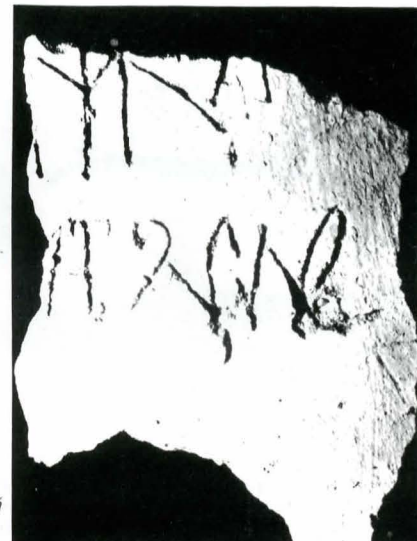
Fig. 23. Inscripția chirilică "Leat 7232" (1723-1724).

În anul 1716, pe peretele de vest, la sud de firidă, a fost zgâriată inscripția chirilică "1716 sep", probabil, într-un moment când încăperea era nelocuită. Din stratul de demolare am recuperat un fragment de tencuială pe care s-a păstrat o parte dintr-o inscripție având bine păstrată partea finală "leat 7232" (1723 - 1724) (Fig. 23).
