CERCETĂRI ARHEOLOGICE LA BISERICA MĂNĂSTIRII PROBOTA, CONSTRUITĂ DE VOIEVODUL PETRU RAREȘ

VOICA MARIA PUȘCAȘU

În anii 1994 și 1995 s-au desfășurat două campanii de cercetare arheologică la Mănăstirea Probota¹ care au avut drept scop cunoașterea tuturor elementelor de specialitate apte să contribuie la întocmirea proiectului de restaurare.

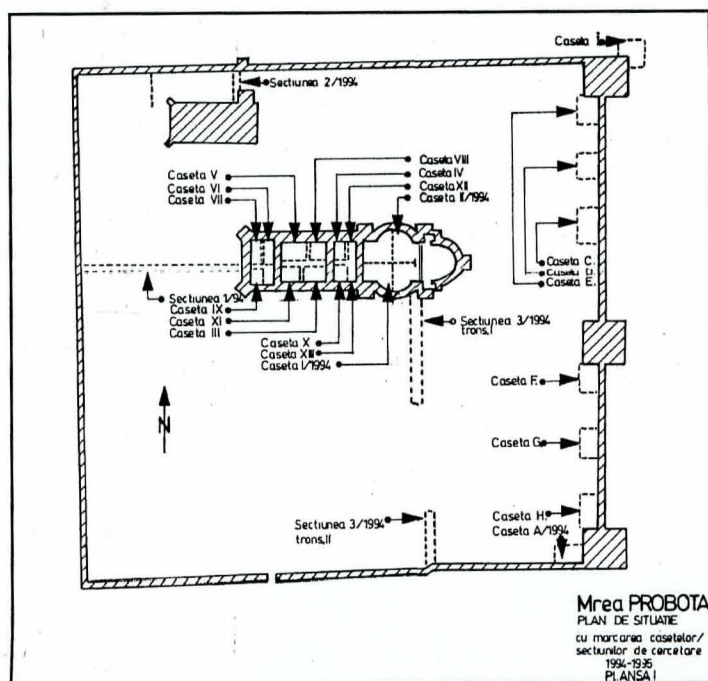
Planșa I – Amplasarea secțiunilor de cercetare arheologică din incinta Mănăstirii Probota, campaniile din anii 1994 și 1995.

În campania anului 1994 au fost efectuate două casete la interiorul naosului (vezi planșa I). Rezultatele obținute atunci au substanțiat opțiunea extinderii suprafețelor de cercetat: au fost identificate resturile pardoselii inițiale a edificiului.

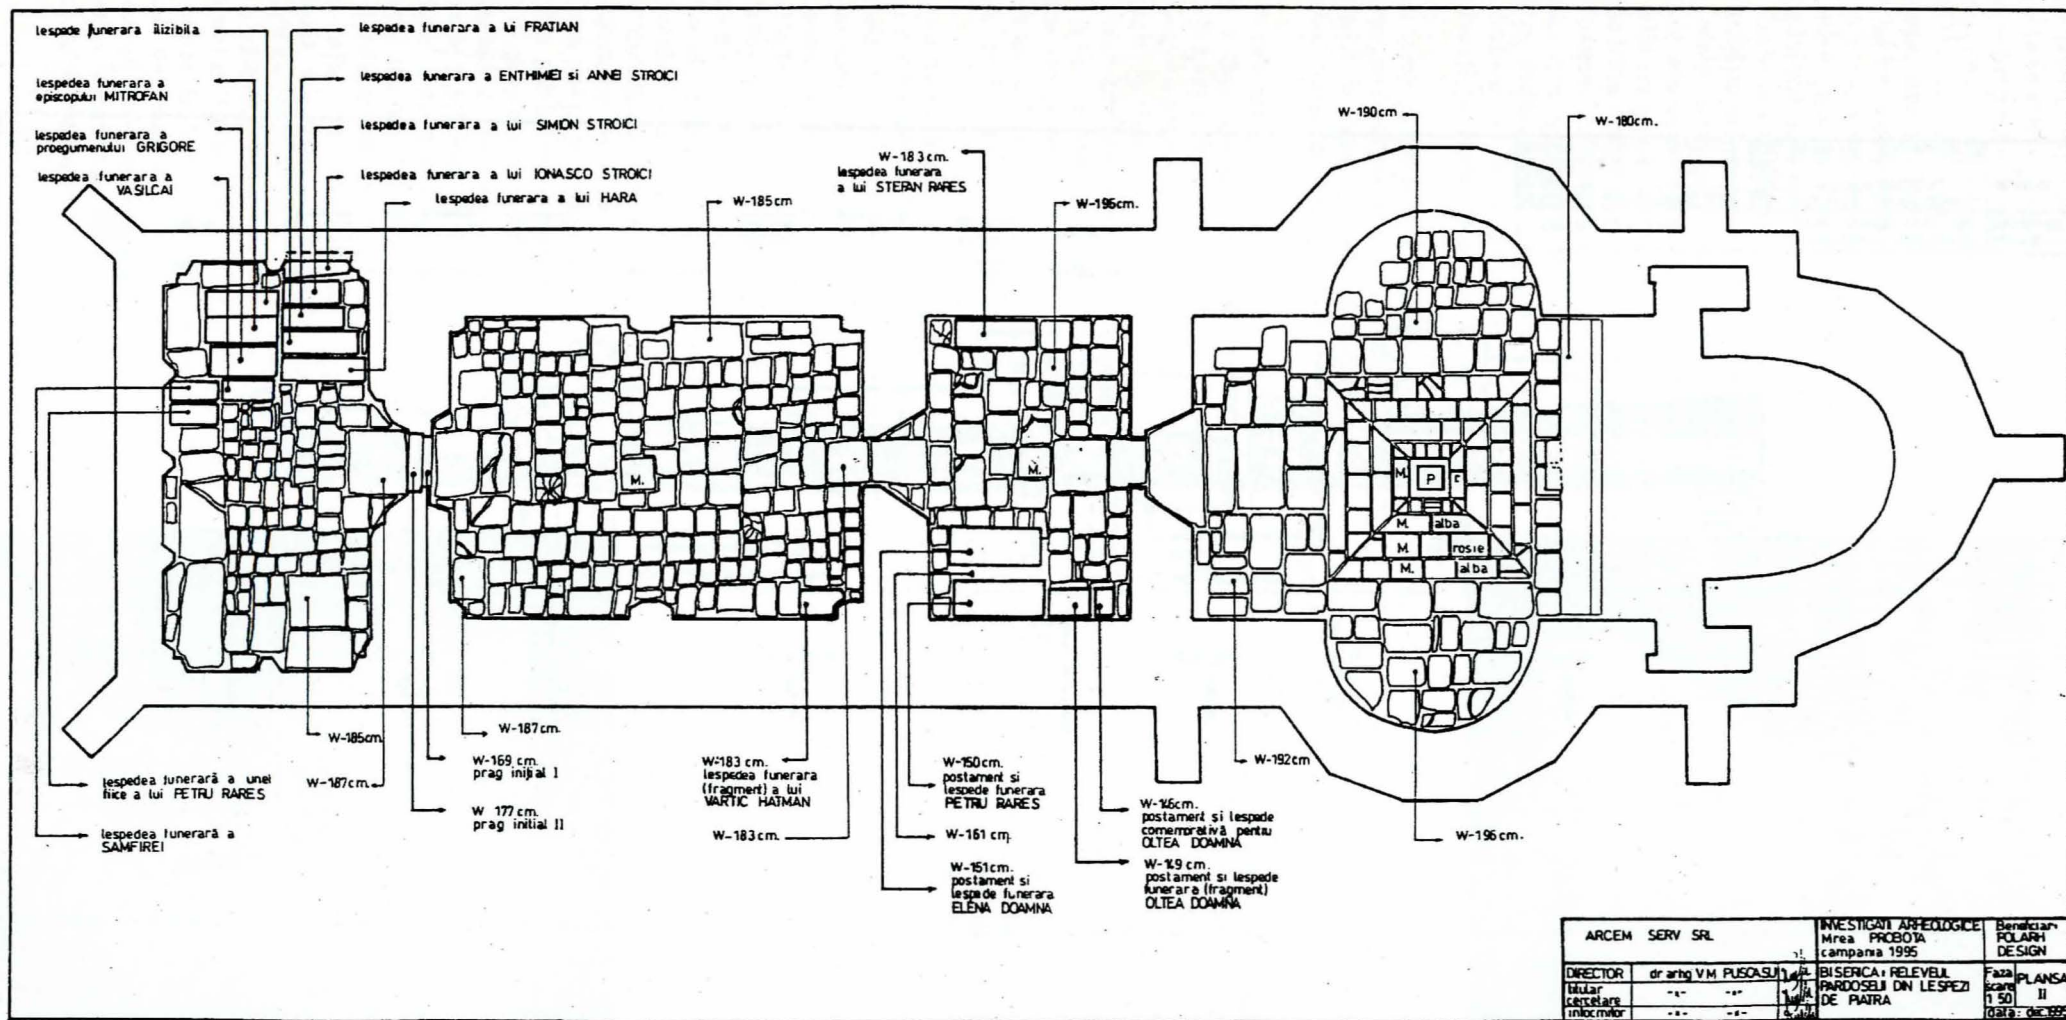
Planșa II – Relevul pardoselii din lespezi de piatră, existentă în interiorul bisericii Mănăstirii Probota, în momentul începerii lucrărilor de cercetare, cu marcarea locului de amplasare a pietrelor de mormânt.

În preziua începerii lucrărilor de cercetare arheologică, în biserica Mănăstirii Probota se aflau, montate în cuprinsul pardoselii din lespezi de piatră, o serie de pietre funerare (vezi planșa II), după cum urmează:

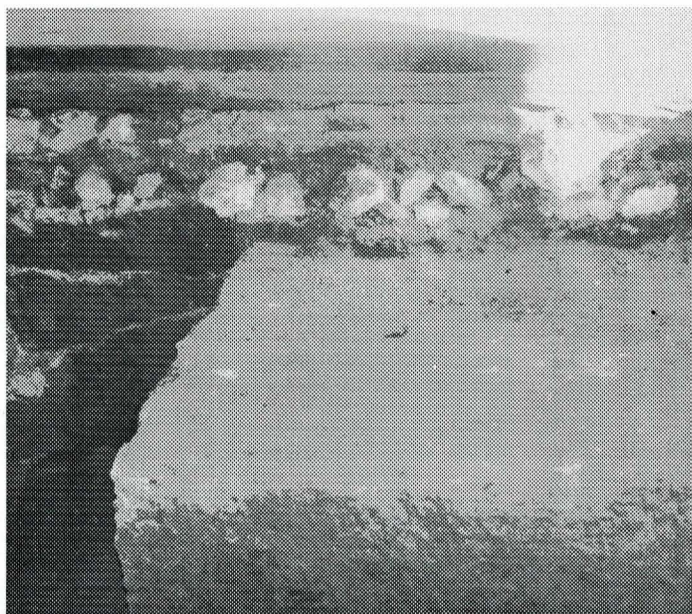
Profilul estic al Casetei II: etapele succesive de nivelare efectuate la interiorul bisericii, delimitate prin lentile de bauschut, stratul din bulgări de var nestins și pardoseala de cărămidă.

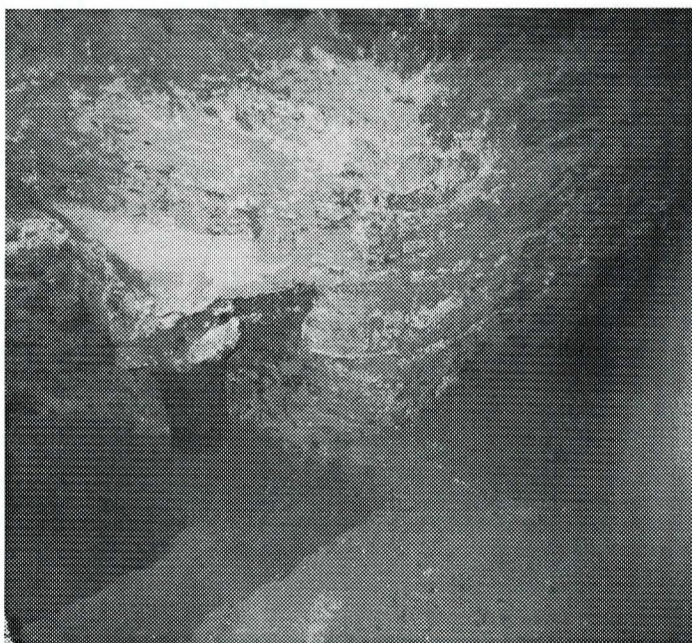
Vedere asupra „anomaliei de fundare” din zona sud-vestică a absidei sudice.

f) în totală discordanță cu aspectul îngrijit al zidurilor de fundație – caracteristică asupra căreia am insistat – apare situația găsită în colțul vestic al absidei sudice. Aici, decroșul absidei sudice se întrerupe brusc și la 10–15 cm mai jos apare o zidărie din lespezi plate; traseul acestui segment surprins este sub formă de arc de cerc, dispus în sens invers față de traseul semicircular al absidei sudice. Mai mult, menționatul segment de zidărie în arc de cerc este dispus astfel încât punctul de racord între zidul sudic al naosului cu pornirea vestică a absidei rămâne, practic, în „consolă”, fără fundație, pe cca 20 cm. Cu 38 cm mai jos, această zidire se sprijină pe o microfundație proprie, de format rectangular, implantată pe o adâncime de 57 cm (planșa IV).

Această stare de fapt – denumită de noi arbitrar „anomalie de fundare” – ne determină să emitem ipoteza existenței unei structuri de zidărie anterioară momentului fundării actualei biserici. Și aceasta în condiția în care se dorea acomodarea la o realitate preexistentă fără distrugerea respectivelor urme (lucru care ar fi fost lesne de realizat, de altfel). Pentru moment – și până la necesarele verificări arheologice – reiese că fostul edificiu se va fi dezvoltat către exterior/sud în raport cu amplasamentul bisericii cercetate⁷.

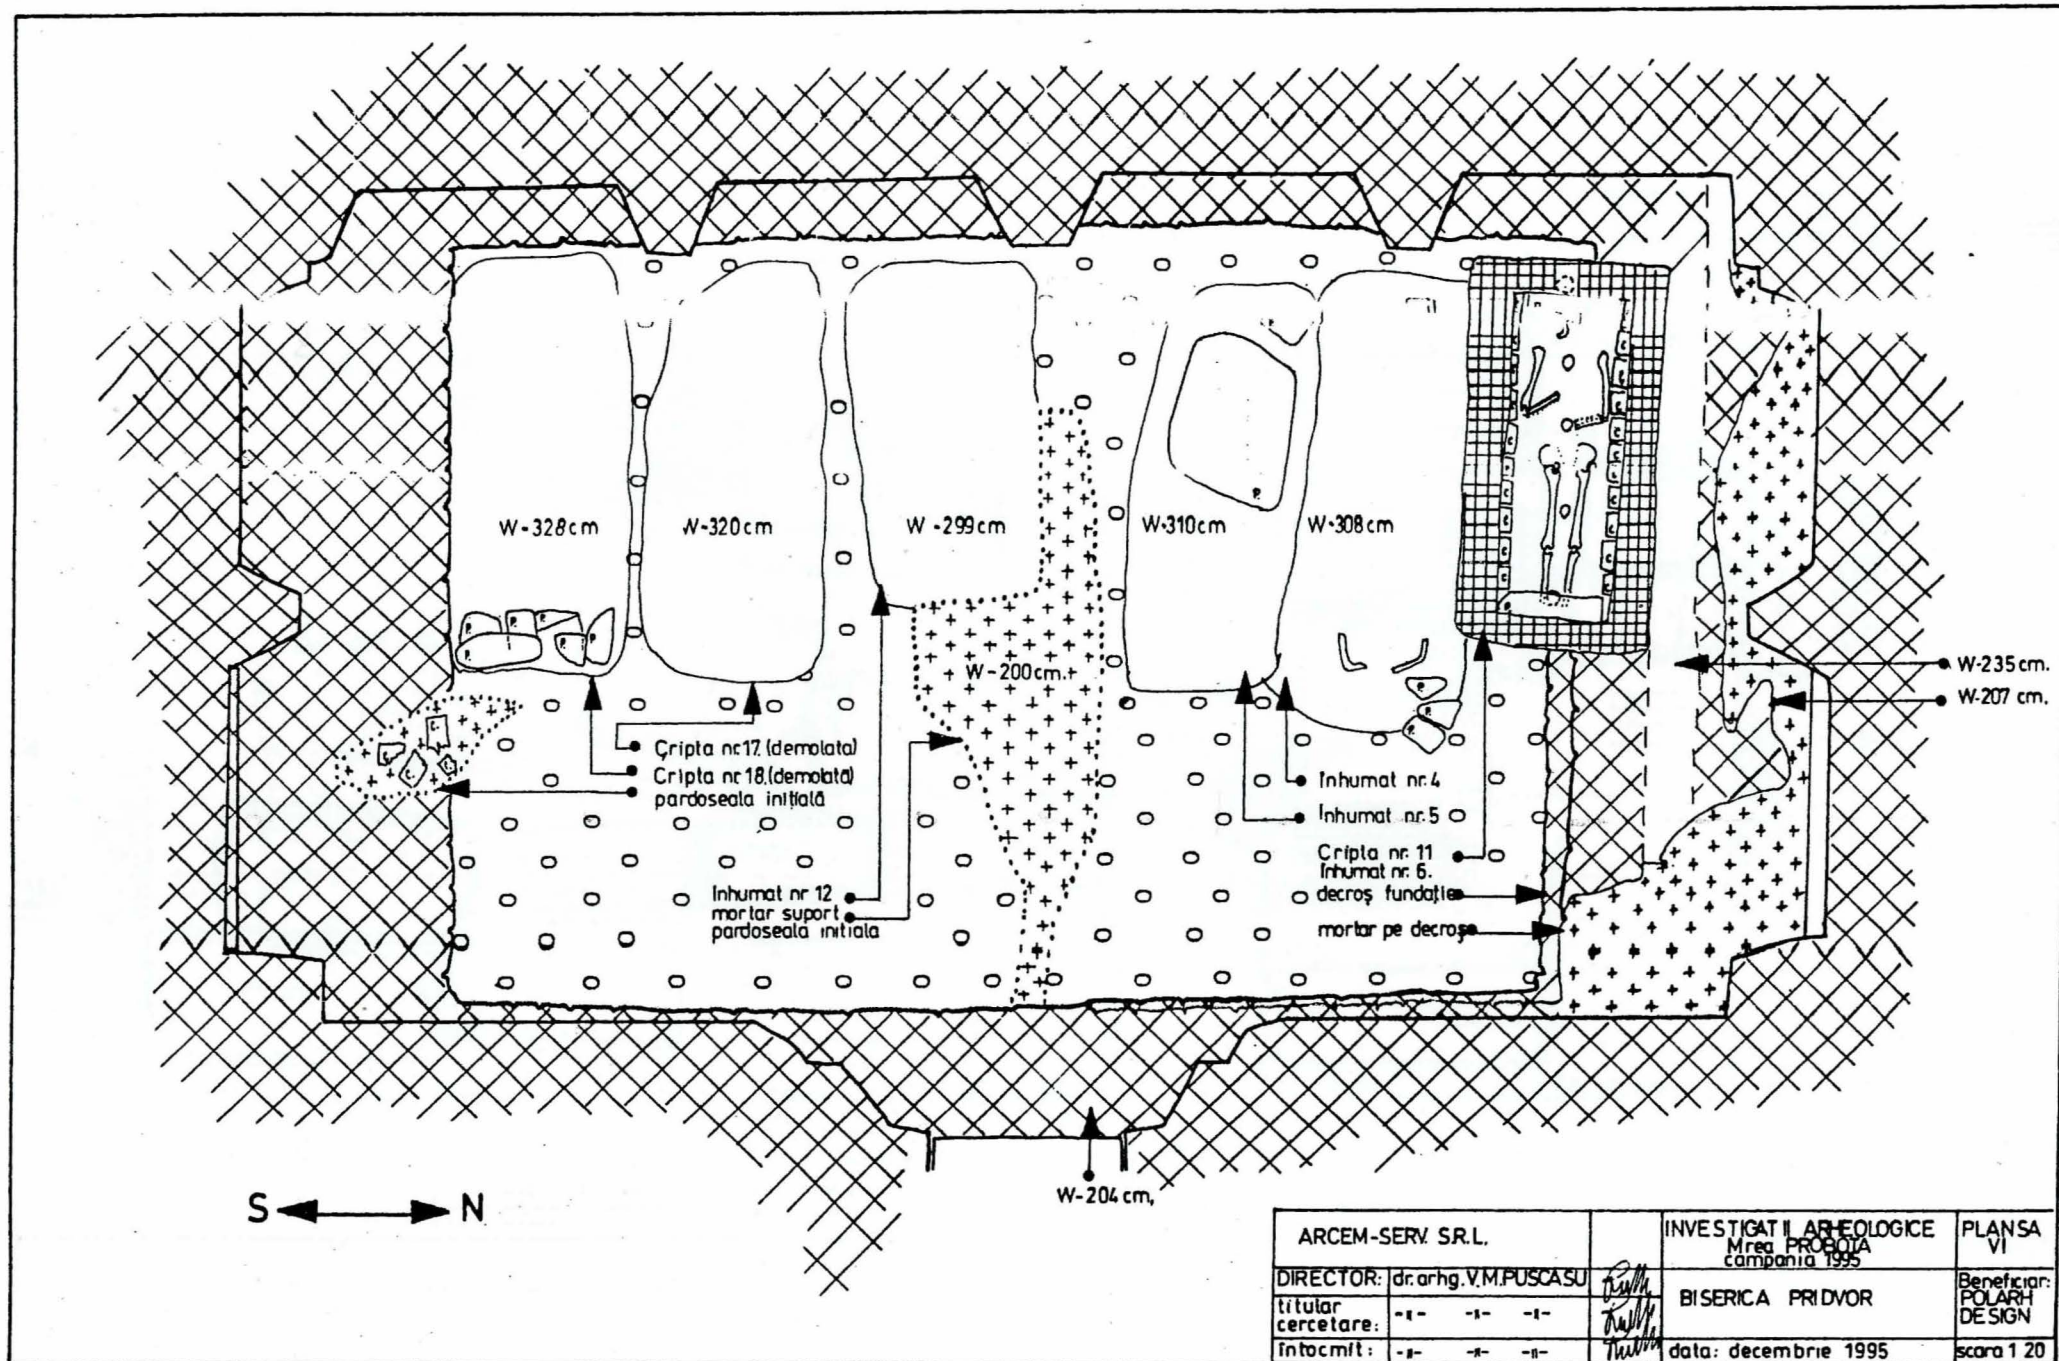
Planșa VI – Relevul resturilor pardoseii inițiale, realizată din cărămidă, din încăperea bisericii.

Pardoseala originală a bisericii a fost realizată din cărămidă (cu dimensiunile de 26–27x12,5–13x5,5 cm) așezată pe un strat de mortar. În naos s-au păstrat cele mai mari suprafețe din pardoseala inițială, urme ale acesteia găsindu-se și în gropniță, pronaos și pridvor, mai ales prin păstrarea unor zone limitate ale stratului suport (planșa VI). Însă, spre deosebire de cele trei încăperi ultim citate – unde cărămizile par a fi fost așezate în șiruri simple – în naos situația pare a fi fost total diferită. Disponerea cărămizilor, mult mai elaborată, urmărea în mod evident obținerea unui efect estetic deosebit.

de postament pentru strane. Trebuie specificat faptul că respectiva treaptă, realizată în același moment cu pardoseala inițială a naosului, se adosează zidurilor de elevație în condiția în care acestea primiseră deja atât finisajul primar (cu reproducerea asizelor de cărămidă prin pictare), cât și învelișul pictural iconografic (planșa VI).

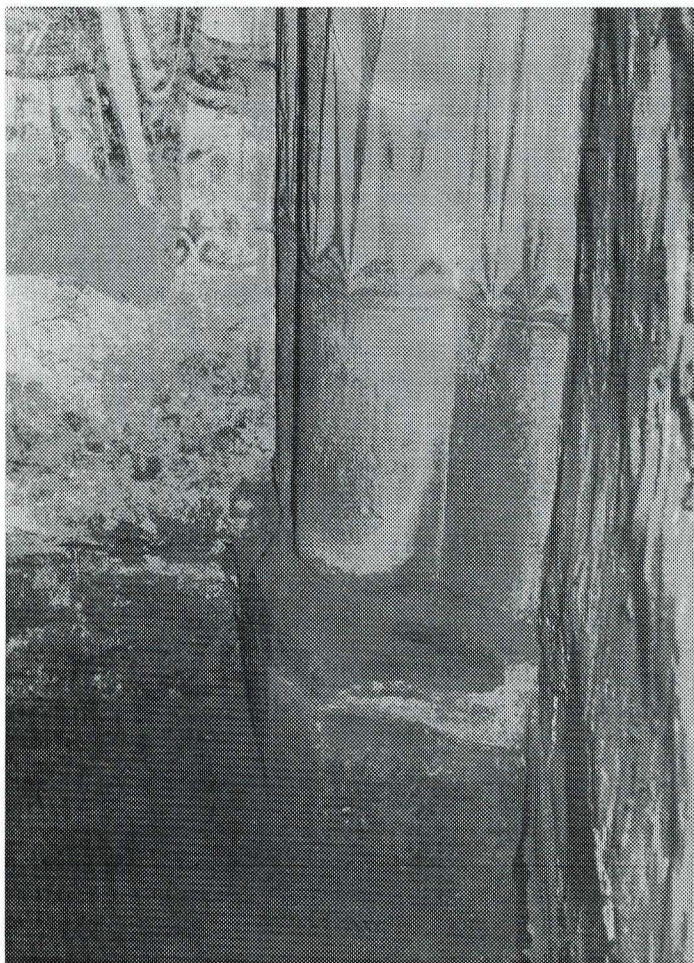
Vedere asupra bazei pilastrului median sudic al pronaosului.

În această ultimă menționată încăpere, pilaștrii profilați (patru de colț și doi mediani) au bazele dăltuite în câte un bloc de piatră, prelucrat prin polifațetare verticală; este de presupus că volumul aparent al bazelor în discuție este depășit de cel încastrat în masa zidăriei elevațiilor, deoarece numai astfel se poate explica lipsa totală a necesarelor fundații: bazele pilaștrilor sunt în consolă față de traseul liniar al fundațiilor zidurilor care delimitează la nord și la sud pronaosul.

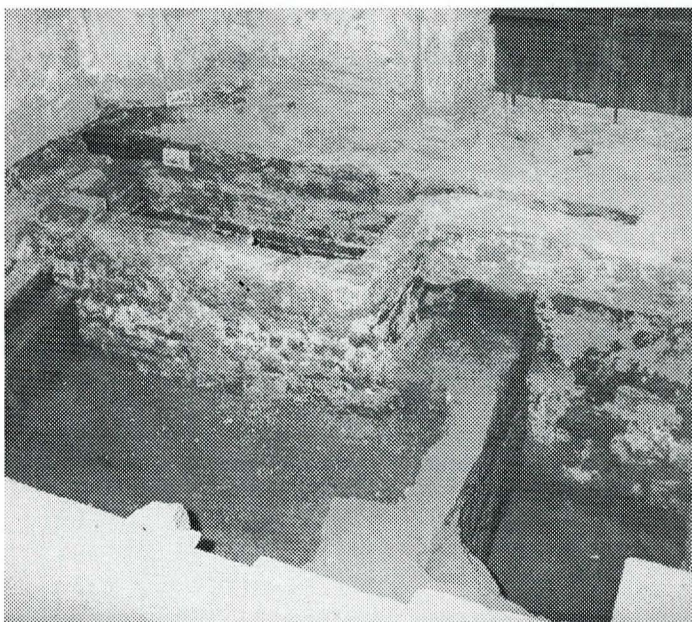
Vedere asupra decroșului fundației zidului nordic al pridvorului, cu golurile foștilor tiranți.

În pridvor, elevațiile zidurilor de nord și sud, marcate la rândul lor de pilaștri cu secțiune trapezoidală, se retrag cu mult față de lățimea respectivelor fundații (la rândul lor, ușor lărgite și străbătute pe direcția E–V de tiranți.

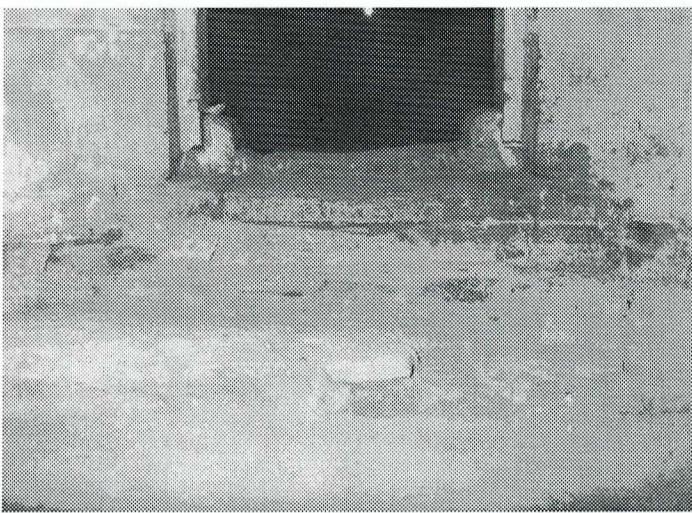
Pragul portalului de intrare din pridvor în pronaos.

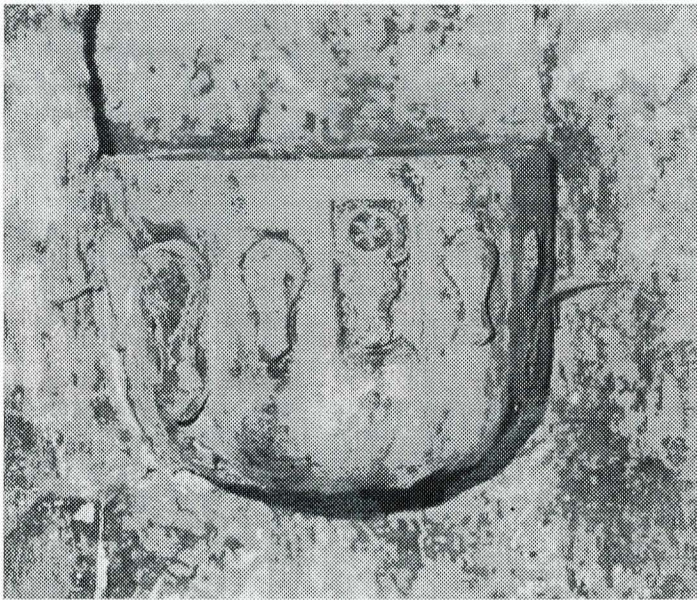
Dispozitivul de păstrare a jarului, situat în colțul nord-vestic al proscomidiei.

Revenind la amenajările legate de pardoseala inițială a edificiului, se mai cer menționate două alte realități. În colțul nord-vestic al proscomidiei a fost montată în elevația respectivelor ziduri o frumoasă piesă de mobilier cultic, folosită pentru păstrarea jarului necesar cădelnițelor. Poliedrică, cu pereții verticali ușor arcuiți – dând impresia generală a unui caliciu – piesa monolitică are dăltuite pe fiecare dintre fețe câte o stemă a Moldovei; partea superioară este ușor concavă. Sub această amenajare se află montat, la nivelul pardoselii, un sistem delimitat de lespezi verticale de piatră, unde se evacua apele provenite de la spălarea vaselor de cult.

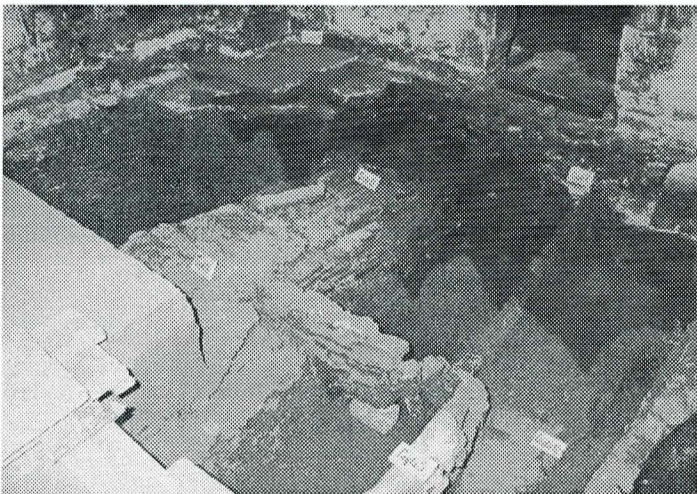
Amenajarea pentru evacuarea apelor rămase după oficierea serviciilor cultice, situată în colțul nord-estic al pronaosului.

În colțul nord-estic al pronaosului a fost găsită o altă amenajare menită să permită evacuarea apelor folosite în timpul oficiierilor cultice; amenajarea inițială (corespondentă etapei de funcționare a

pardoselii de cărămidă) consta dintr-o gardină din zidărie de cărămidă ce delimita un dreptunghi (cu latura de 30 cm) nepavat. În momentul înlocuirii pardoselii, în același loc s-a folosit o lespede de piatră cu respectivul colț decupat, tot în formă rectangulară.

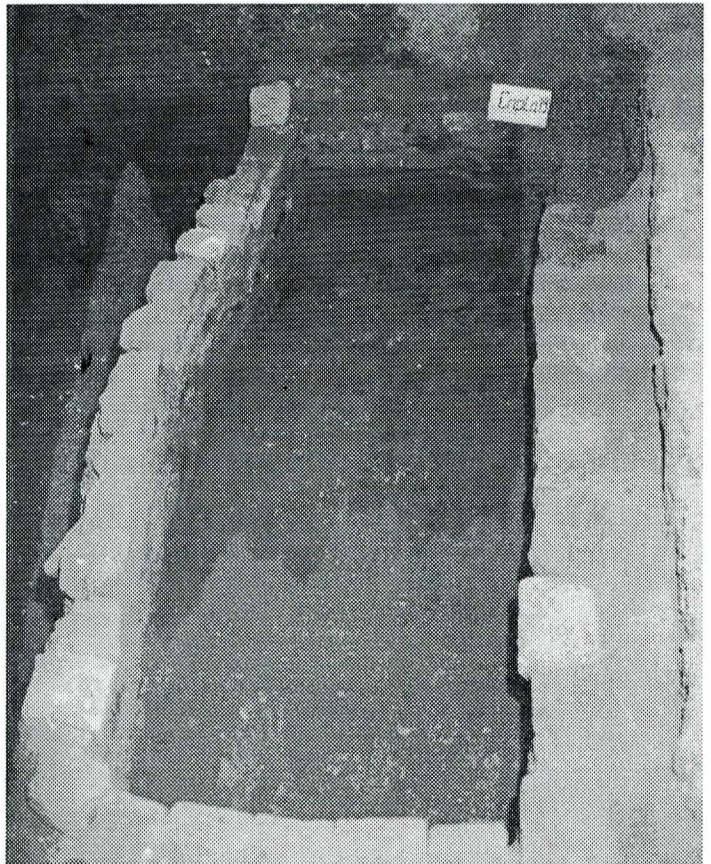
Vedere asupra amvonului recent, situat în colțul nord-vestic al naosului.

Cu acel prilej s-a montat amvonul din colțul nord-vestic al naosului – cu prețul perforării segmentului de zid în care s-a amenajat scara de acces și al deteriorării picturii murale (în naos a fost amputată în acest scop partea superioară a reprezentării Elenei din scena Sfinții Împărați Constantin și Elena, brutala spargere a zidăriei amintite a condus și la desprinderea unui bloc de piatră din zidăria către grozniță, găsit de noi în săpătura de cercetare, acoperit încă de învelișul pictural).

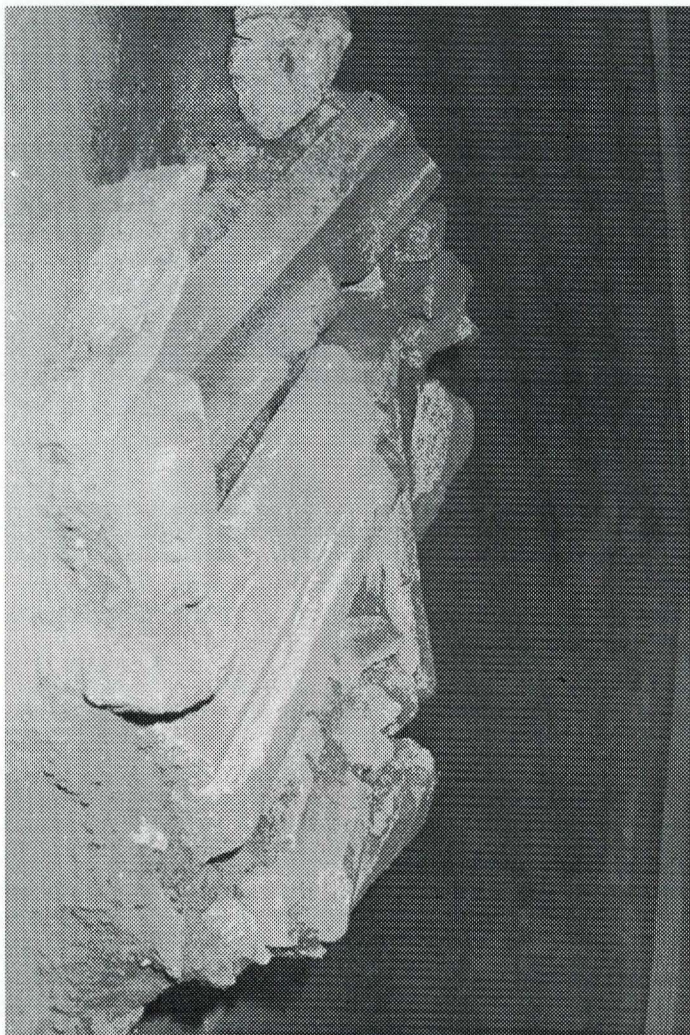
Fragmente de menouri sparte și aruncate în umplutura gropii violatorilor mormintelor din pronaos.

Dar intervențiile cele mai dure au fost efectuate în pronaos și pridvor unde, cu intenția de micșorare a golurilor ferestrelor înalte din aceste încăperi s-a recurs la spargerea fostelor menouri și implicit a vitraliilor. Această operație, conjugată cu schimbarea pardoselii a avut consecințe deosebit de grave asupra depunerilor arheologice; prin demontarea pardoselii au fost reperate unele dintre fostele amenajări funerare – în speță cele realizate prin zidire – mormintele jefuite și gropile informe astfel făcute au fost umplute cu resturile menourilor, fragmente din zidăriile criptelor profanate, resturi de oseminte și elemente vestimentare, precum și o impresionantă cantitate de spătură de vitrouri din sticlă de format circular. Violența cu care au fost executate aceste „lucrări” este de-a dreptul șocantă, inclusiv neglijența de „recuperare” a eventualelor elemente utile.

Astfel, în timpul execuției lucrărilor de cercetare arheologică au putut fi recuperate cca 40 m de fragmente de menouri (acoperite

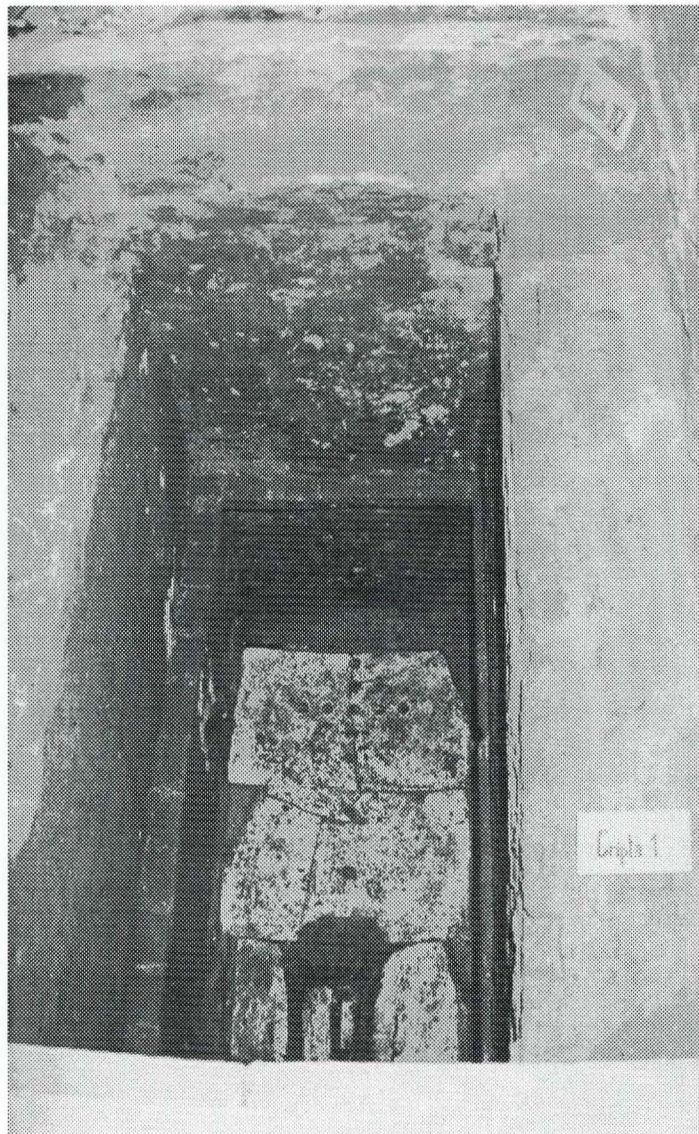
Cripta nr. 1, cu vedere asupra „prichiciului” amenajat în pereții verticali.

Cavitatea celor patru cripte inițial realizate, cu metode identice de execuție, era finisată cu acuratețe, după cum urmează: fața interioară a fundațiilor care, în respectivele zone, avea și funcția de perete interior al criptelor, a fost tencuită de la bază până la cca 100 cm înălțime: aici intervenea un mic prichici în consolă cu 5–8 cm față de verticala zidurilor, realizat prin montarea unei asize de cărămidă. Peste prichici, pereții criptelor sudice erau placați cu lespezi verticale de marmoră albă, în vreme ce la criptele

nordice se menținea același sistem de tencuire. Prichiciul susținea o lespede monolitică de marmoră albă (ca în cazul criptei nr. 15) care delimita spațiul util al criptei (zona unde era depus defunctul) de restul cavității zidite. Baza criptelor era așternută cu dale mari de calcar, decorate cu perforații circulare dispuse în formă de cruce.

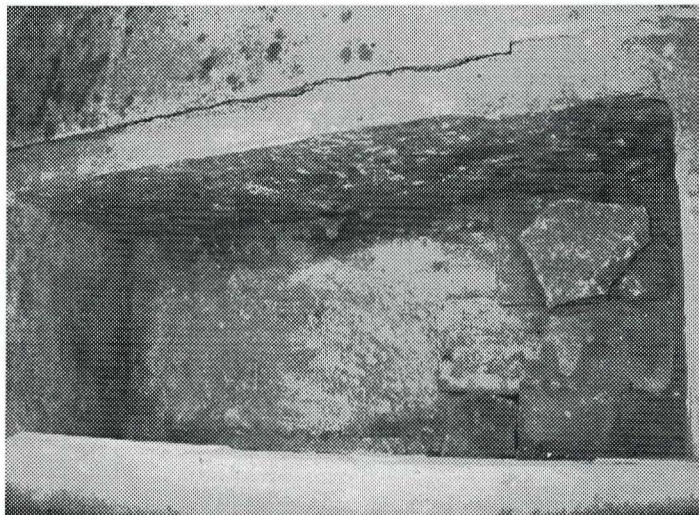
Placa de marmoră care acoperea cavitatea utilă a criptei doamnei Elena.

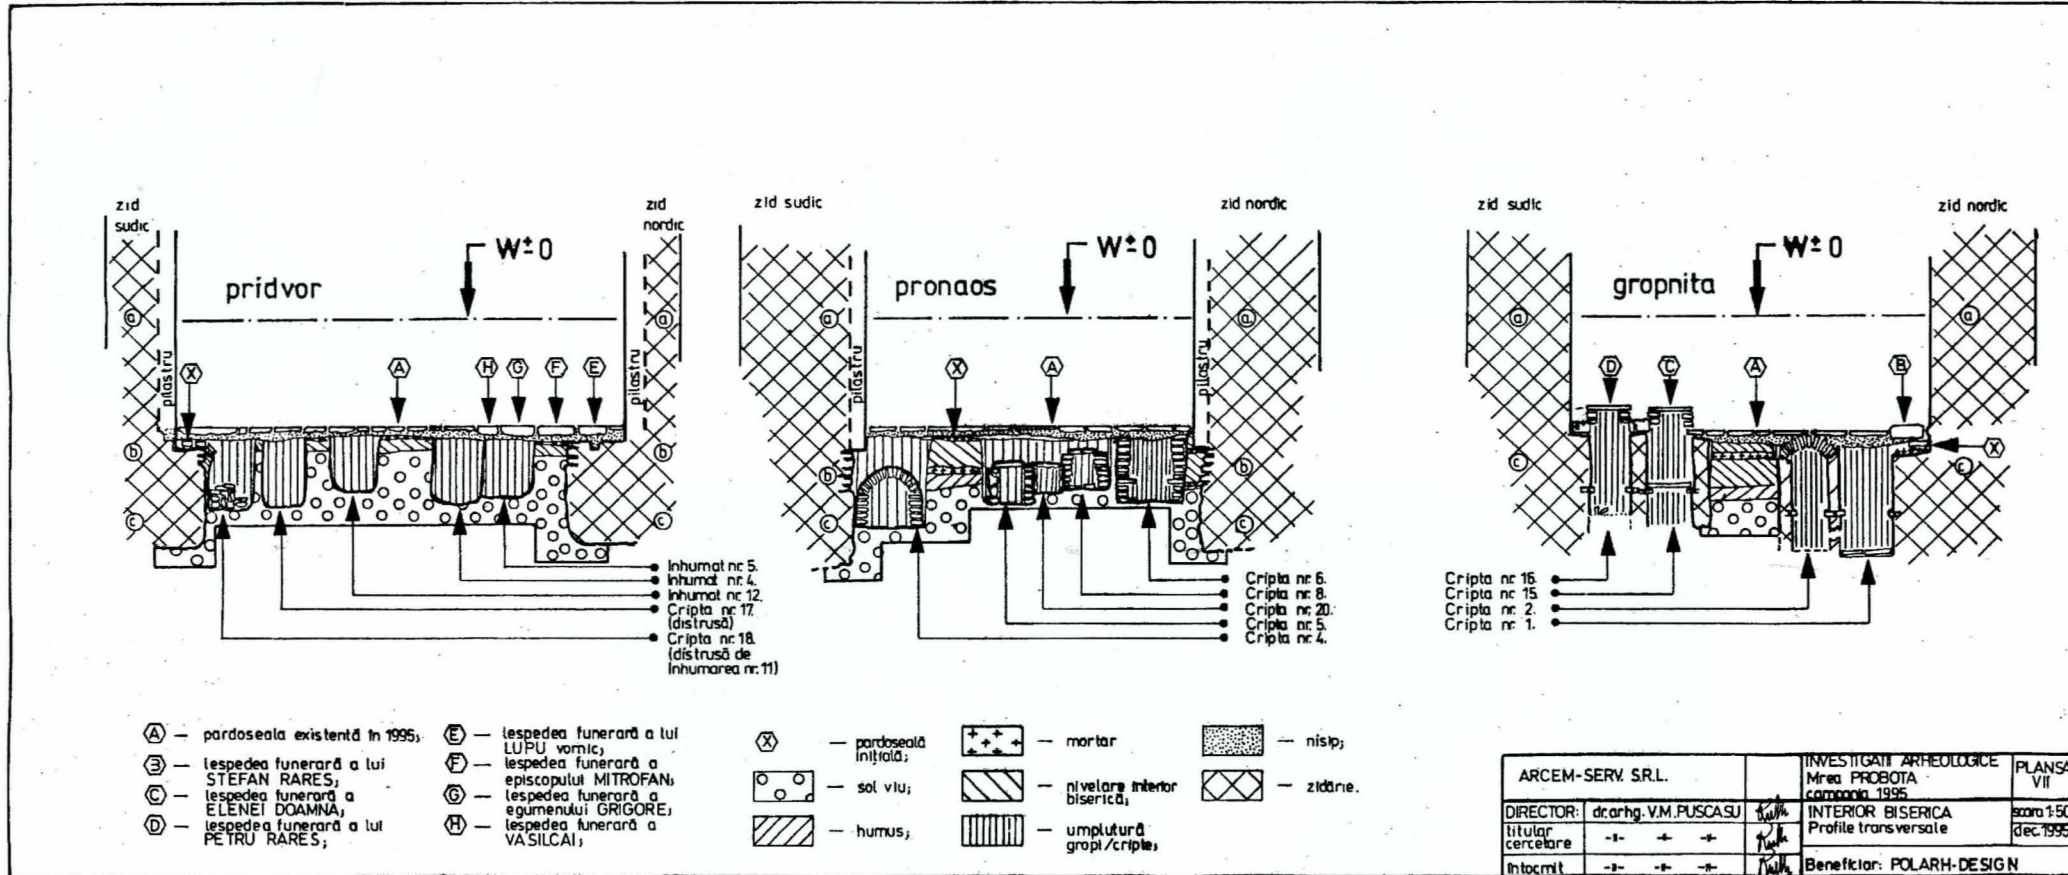
Planşa VII – Profilele transversale prin naos, gropniţă, pronaos şi pridvor.

Camera mormintelor. Destinată de la bun început pentru adăpostirea mormintelor voievodale ale familiei lui Petru Rareș⁸, încăperea a beneficiat de atenția specială a ctitorului. Astfel, încă din faza realizării fundațiilor întregului edificiu, planul de amenajare a gropniței era deja cristalizat. Patru cripte au fost construite simultan cu realizarea fundațiilor: două spre sud (respectiv criptele nr. 15 și 16) și două spre nord (criptele nr. 1 și 2), față de golul ușii de intrare din pronaos în gropniță (Planșa VII).

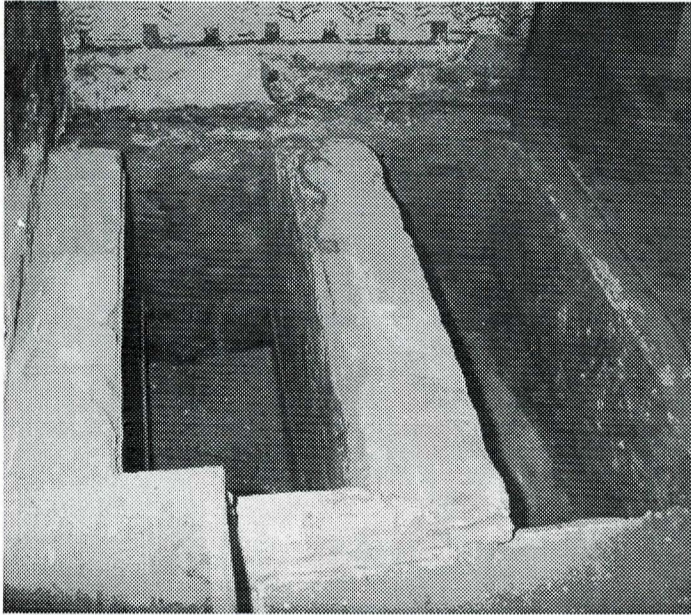
Blocurile de piatră care constituiau baza soclurilor peste care au fost montate inițial lespezile funerare ale voievodului Petru Rareș și doamnei sale, Elena.

În cazul criptelor 15 și 16, soclurile, montate, în continuare, pe lungimea zidurilor de nord ale criptelor, erau realizate din blocuri de piatră, monolitice, de format paralelipipedic (cu dimensiunile de 21 cm lățime, 32 cm înălțime și 172 cm lungime).

Fiecare dintre cele două blocuri de piatră prezintă, la fața lor, adâncituri perforate, cu secțiune trapezoidală (cu adâncimea de 1–1,5 cm). Elemente materiale descoperite în umplutura altor trei cripte, amenajate în gropniță ulterior (respectiv, criptele nr. 21, 22 și 23), ne demonstrează că respectivele socluri continuau în înălțime. În cazul criptei nr. 15, cel puțin 38 cm – printr-un sistem de „lambrisare” cu lamele de marmoră roșie, prevăzute cu domuri de fixare în blocul de bază, dar și între lamele. La cripta nr. 16, soclul continua, de asemenea, dar numai pe o înălțime de 12 cm.

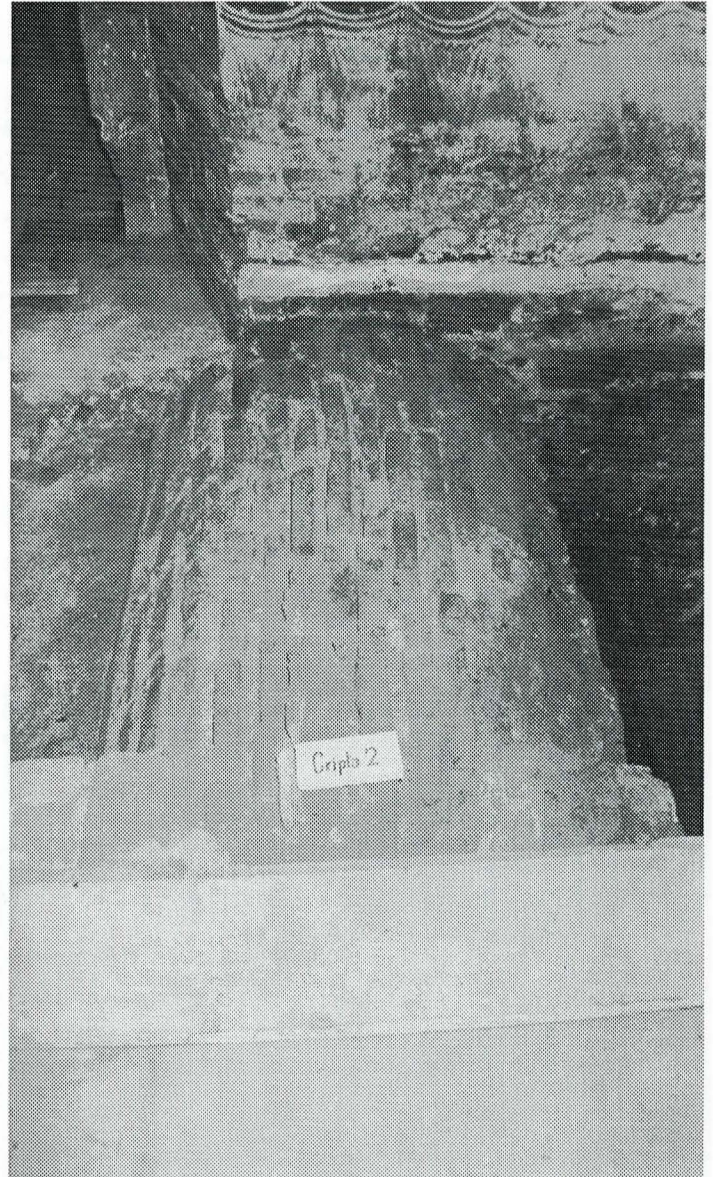
Boltirea Criptei nr. 2, cu suportji din cărămidă are susțineau, probabil, fostul soclu.

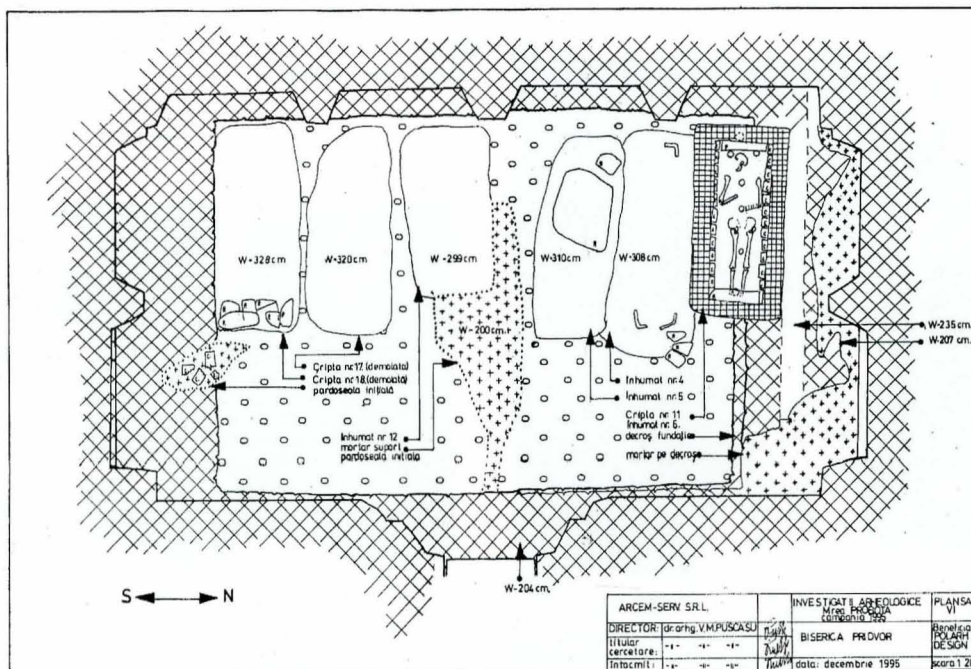
Planșa VIII – Planul gropniței și pridvorului, cu amplasarea criptelor de zidărie și a mormintelor practicate în groapă simplă, descoperit la interiorul bisericii.

Se remarcă o mare aglomerare a înmormântărilor în zonele centrală și nordică ale pronaosului, comparativ cu zona sudică a aceleiași încăperi (planșa VIII). Între aceste două mari delimitări nu se poate vorbi de nici un fel de relație stratigrafică, orice urmă

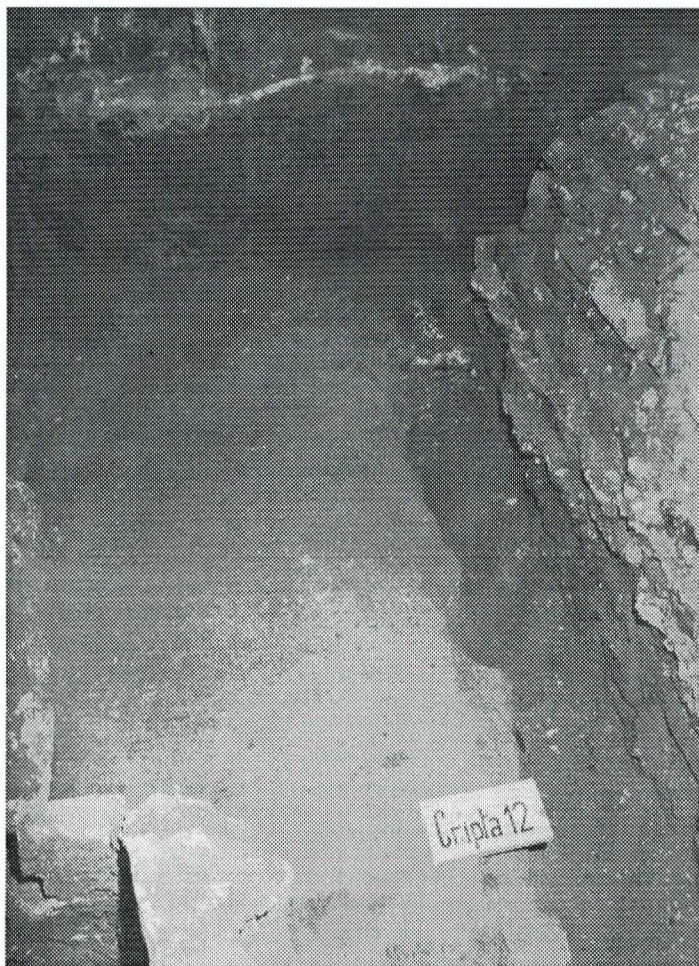
Resturile de zidărie care marchează fostul traseu al Criptei nr. 12.

Cripta nr. 12, situată în partea sud-estică a pronaosului, a fost dezafectată din vechime, în momentul în care a fost amenajată cripta nr. 3. Din fosta ei alcătuire s-au mai găsit discontinuu urmele primei asize de cărămidă și resturi de mortar.

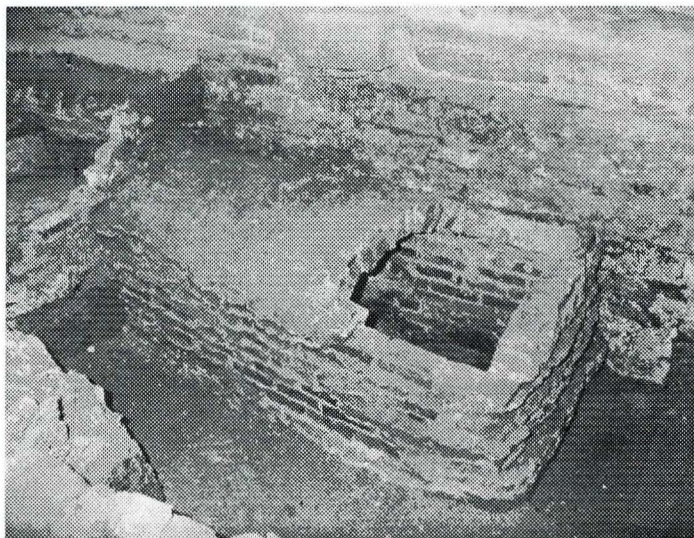
Vedere asupra Criptei nr. 4 (atribuită de noi mormântului pârcălabului Frățian), cu spărtura practică în boltire de jefuitori.

Cripta nr. 4, situată în zona central-sudică a pronaosului, adosată fundației încăperii chiar în dreptul pilastrului median. Boltirea în leagăn avea o spărtură în partea estică și mai cuprindea așchii de oseminte umane și mici resturi vestimentare. Este ulterioară criptei nr. 12, anterioară criptei nr. 3 și a aparținut pârcălabului de Neamț, Frățian, mort în anul 1545.

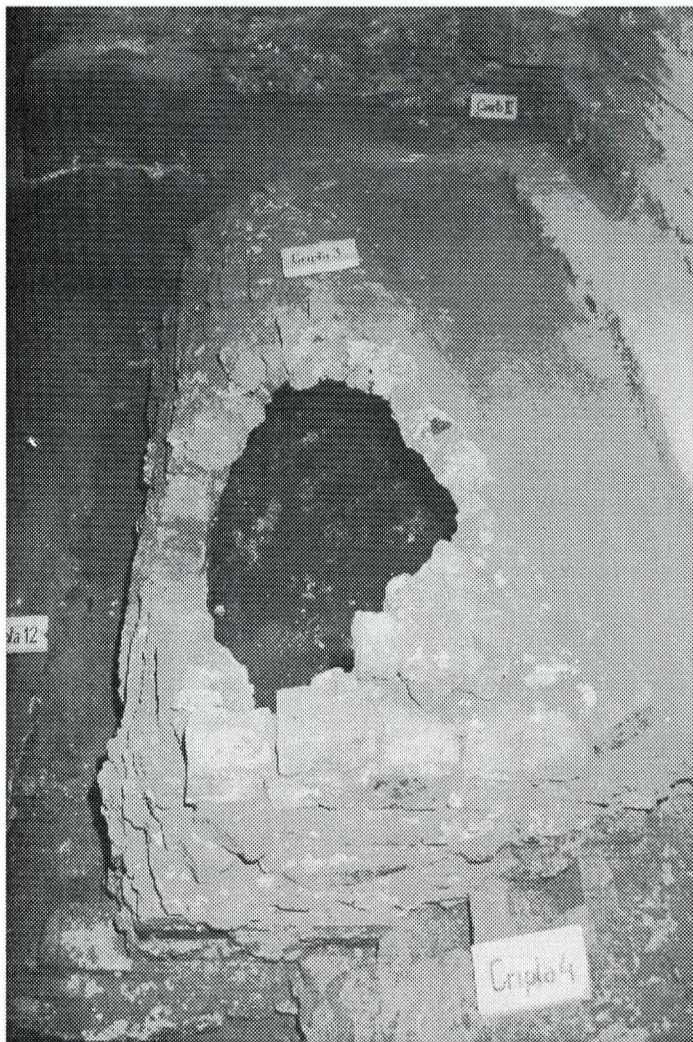
Vedere asupra Criptei nr. 3 (atribuită de noi mormântului părcălabului Hără), cu spărtura practică în boltire de jefuitori.

Cripta nr. 3, ușor decalată spre sud de fosta criptă 12 și ulterioară criptei nr. 4. Zona estică a boltirii era spartă și obturată cu câteva fragmente de menouri. Din umplutura criptei s-au mai recuperat câteva fragmente de oseminte umane deranjate, resturi de sicriu din lemn de stejar putrezit, resturi vestimentare, un fragment de cahă de colț, cu reprezentarea ciorchinului de struguri, acoperită cu smalt verde sticlos și un fragment de lespede funerară. Acesta din urmă s-a dovedit a fi făcut parte din piatra de mormânt a pârcălabului de Hotin, Hără, mort în anul 1546.

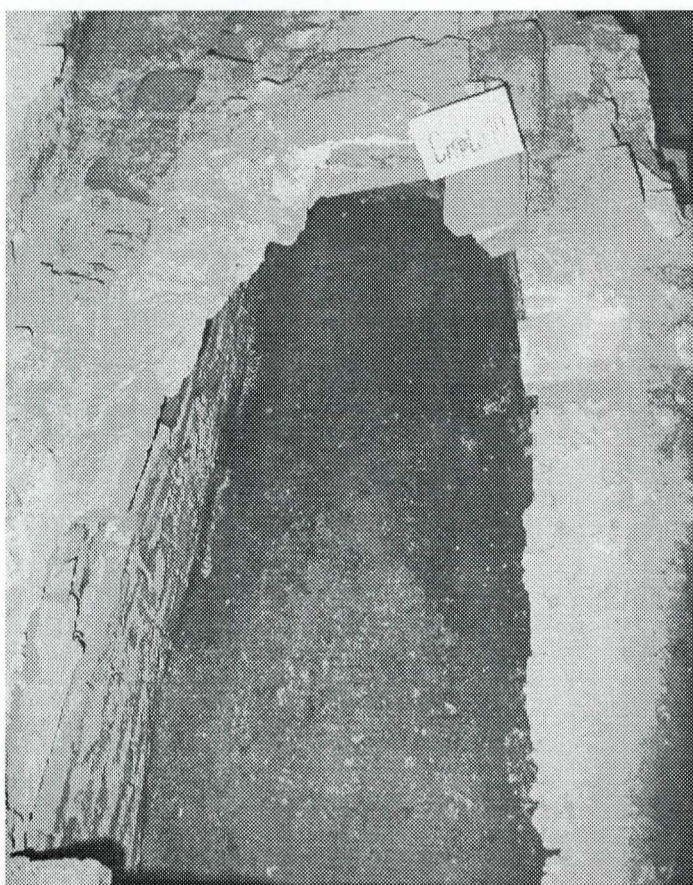
Vedere asupra Criptei nr. 10 (atribuită de noi mormântului hatmanului Vartic).

Cripta nr. 10, situată în colțul nord-vestic al pronaosului; înmormântarea inițială a fost dezafectată de jefuitori, iar construcția criptei a fost refolosită pentru o înhumare ulterioară, găsită *in situ*,

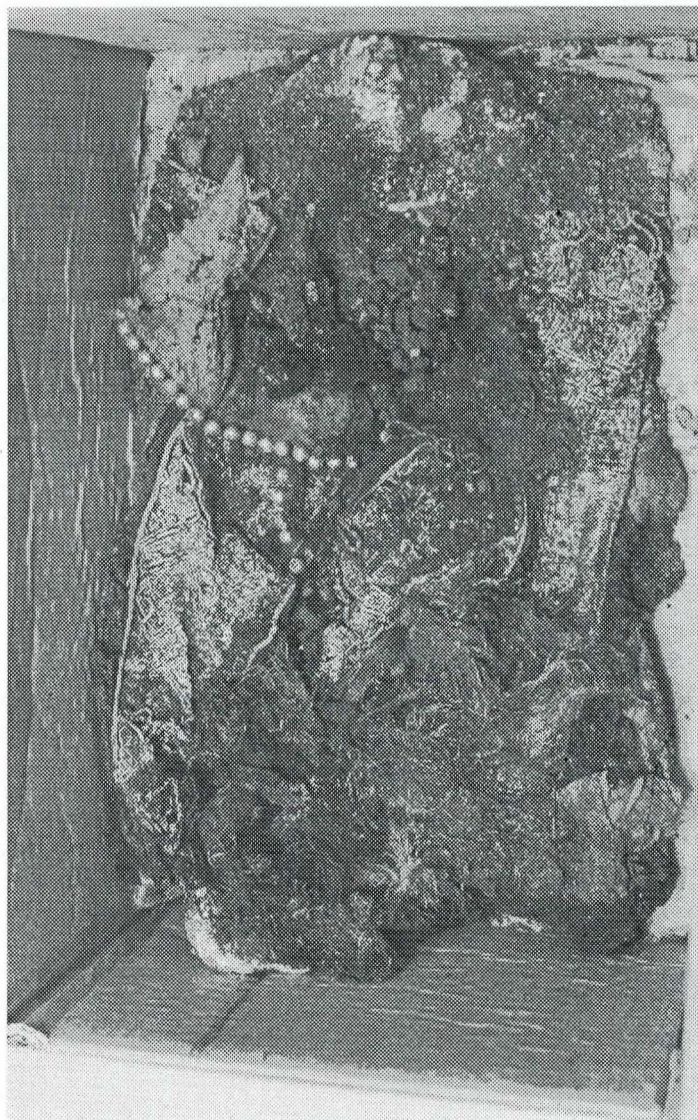
Podoabe funerare descoperite *in situ* în mormântul nr. 8 (atribuit de noi Vasilicăi Stroici).

lipește direct de capătul estic al criptei nr. 8 și capătul vestic al criptei nr. 13 se lipește direct de capătul estic al criptei nr. 14. Evident, au adăpostit morminte de copii. În interiorul criptelor au fost găsite mici fragmente de fir de pasmanterie, iar în criptele nr. 8 și 13 câte un cercel din metal galben cu piatră semiprețioasă. Atribuim cele trei cripte celor trei copii ai lui Simion Stroici, morți la interval de 2 săptămâni, în anul 1596.

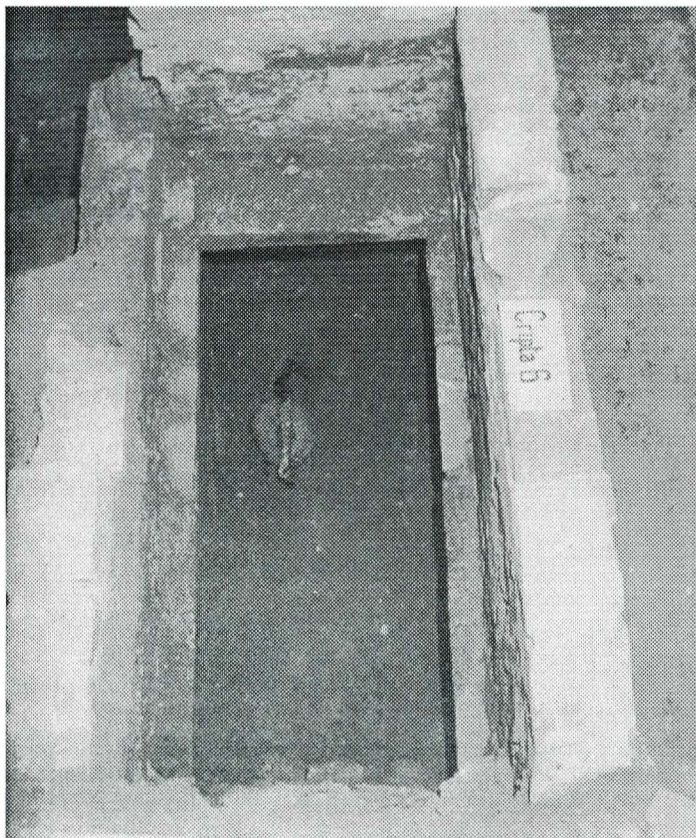
*Vedere asupra Criptei nr. 6
(atribuită de noi mormântului egumenului Grigore).*

Cripta nr. 6, ulterioară criptei nr. 10 și anterioară criptei nr. 8, complet golită de jefuitori, a aparținut lui Grigorie, frate cu Luca, Simion și Vasilica Stroici, devenit egumen al Probotei și mort în 1590.

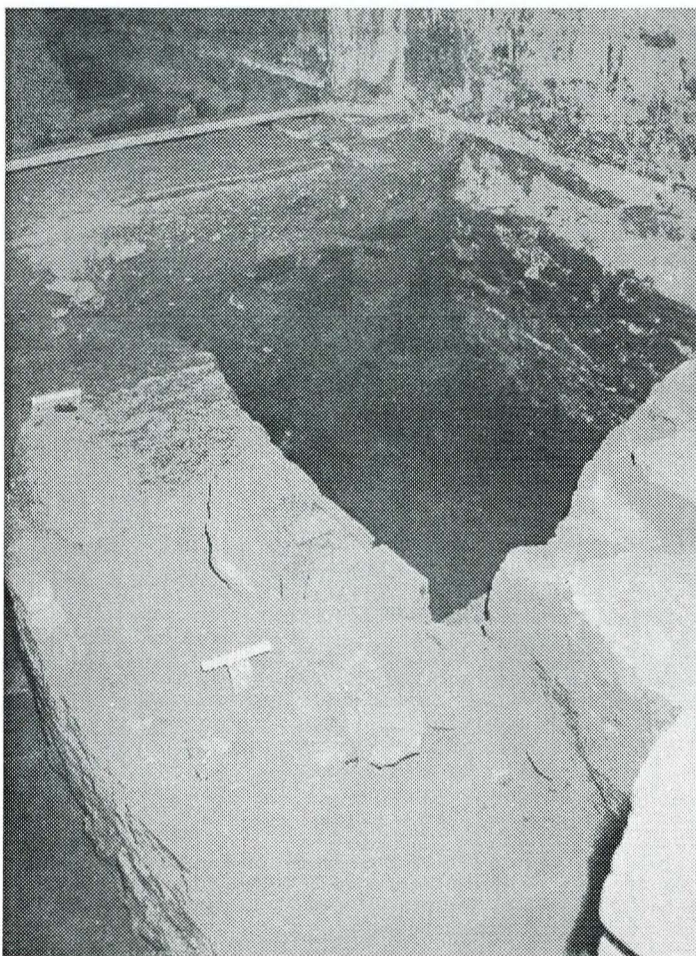
Vedere asupra Criptei nr. 13.
