CERCETĂRI ARHEOLOGICE LA BISERICA MĂNĂSTIRII PROBOTA, CONSTRUITĂ DE VOIEVODUL PETRU RAREȘ

VOICA MARIA PUȘCAȘU

În anii 1994 și 1995 s-au desfășurat două campanii de cercetare arheologică la Mănăstirea Probota¹ care au avut drept scop cunoașterea tuturor elementelor de specialitate apte să contribuie la întocmirea proiectului de restaurare.

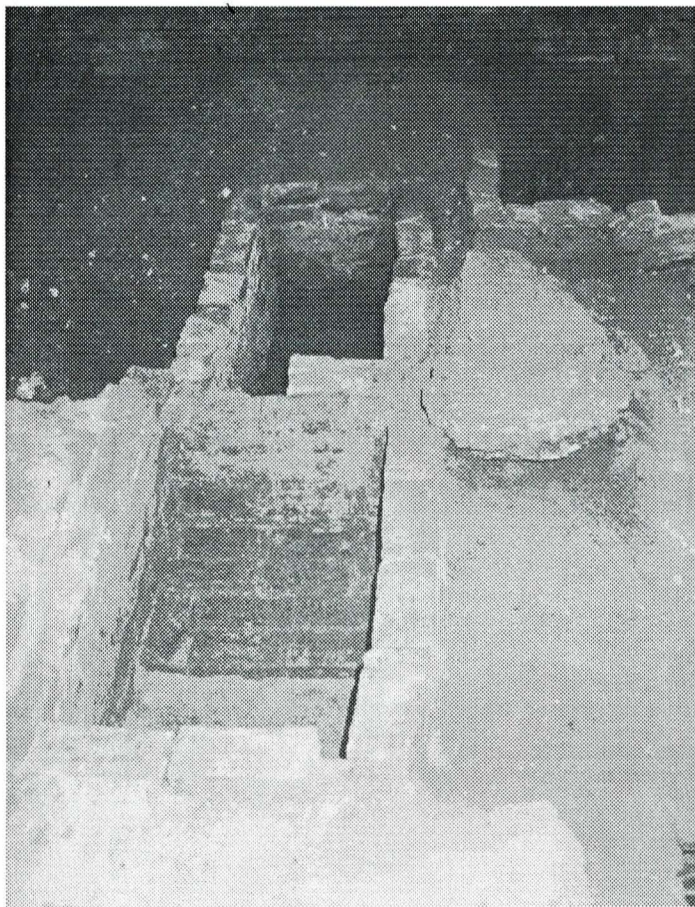
Vedere asupra Criptei nr. 14 (criptele 8, 13 și 14 au fost atribuite de noi mormintelor celor trei copii ai lui Simion Stroici).

Criptele nr. 8, 14 și 13, aliniate pe direcția est-vest, imediat la sud de înhumarea precedentă. Sunt perfect contemporane între ele și ulterioare înhumării nr. 9. Capătul vestic al criptei nr. 14 se

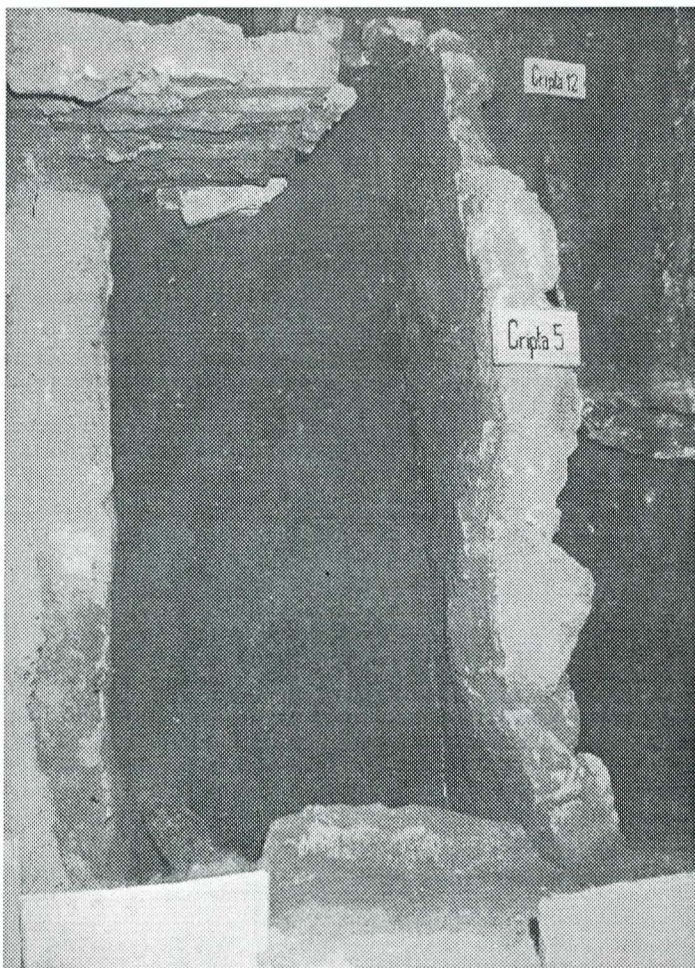
Cripta nr. 5 (atribuită de noi mormântului Eftimiei Stroici).

Criptele nr. 5 și 20, construite în același moment, și anume: cripta nr. 5 conținea câteva fragmente de oseminte umane, resturi vestimentare și două ace de voal; la extremitatea sa vestică zidăria criptei a fost afectată din vechime de construirea criptei nr. 7, dar

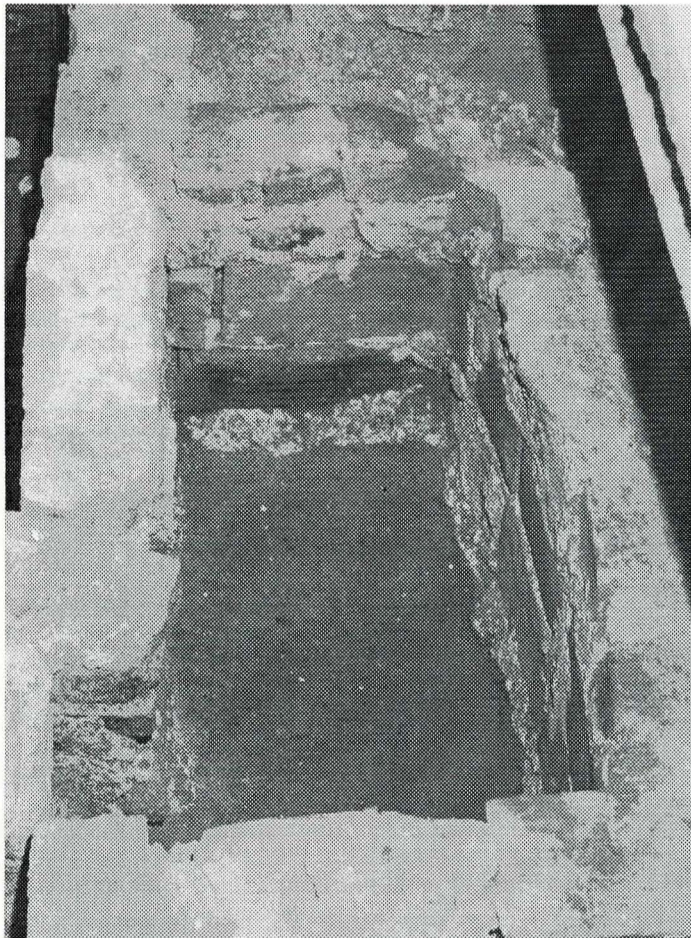
Cripta nr. 20 (atribuită de noi mormântului Anei, fiica lui Simion și a Eftimiei Stroici).

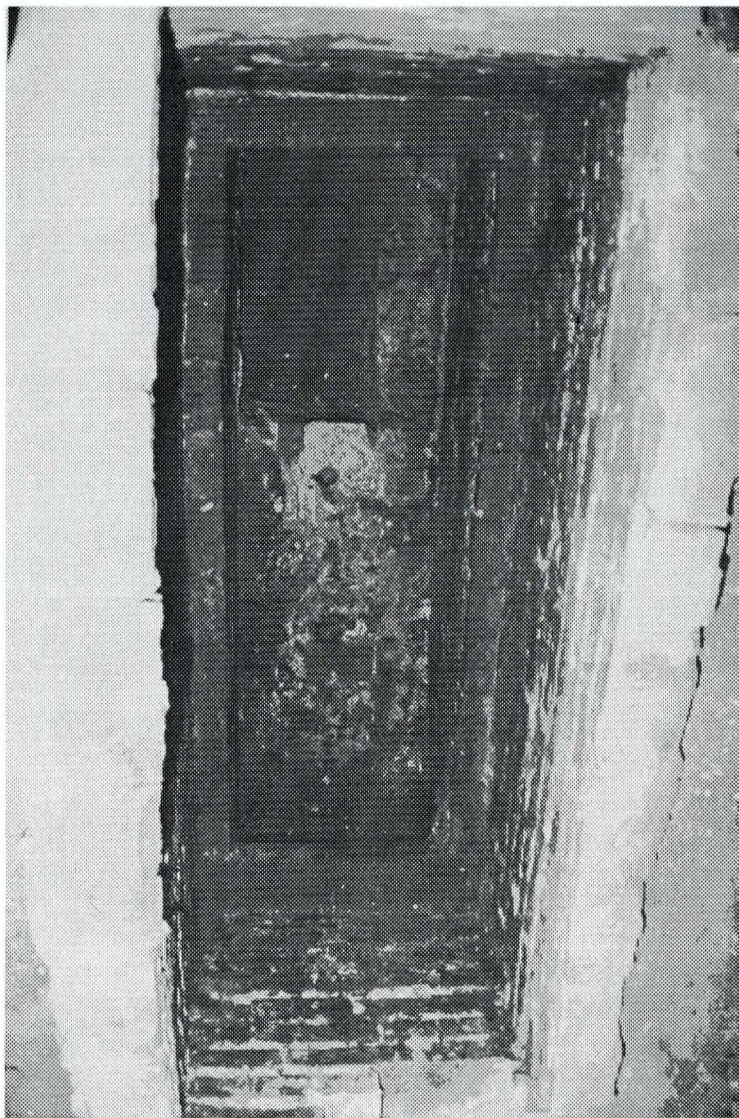
*Vedere asupra Criptei nr. 11
(atribuită de noi mormântului fostului episcop de Rădăuți, Mitrofan).*
