# CERCETĂRILE ARHEOLOGICE DE LA MĂNĂSTIREA PROBOTA – ZONA DE VEST A INCINTEI (1994)

GH. I. CANTACUZINO

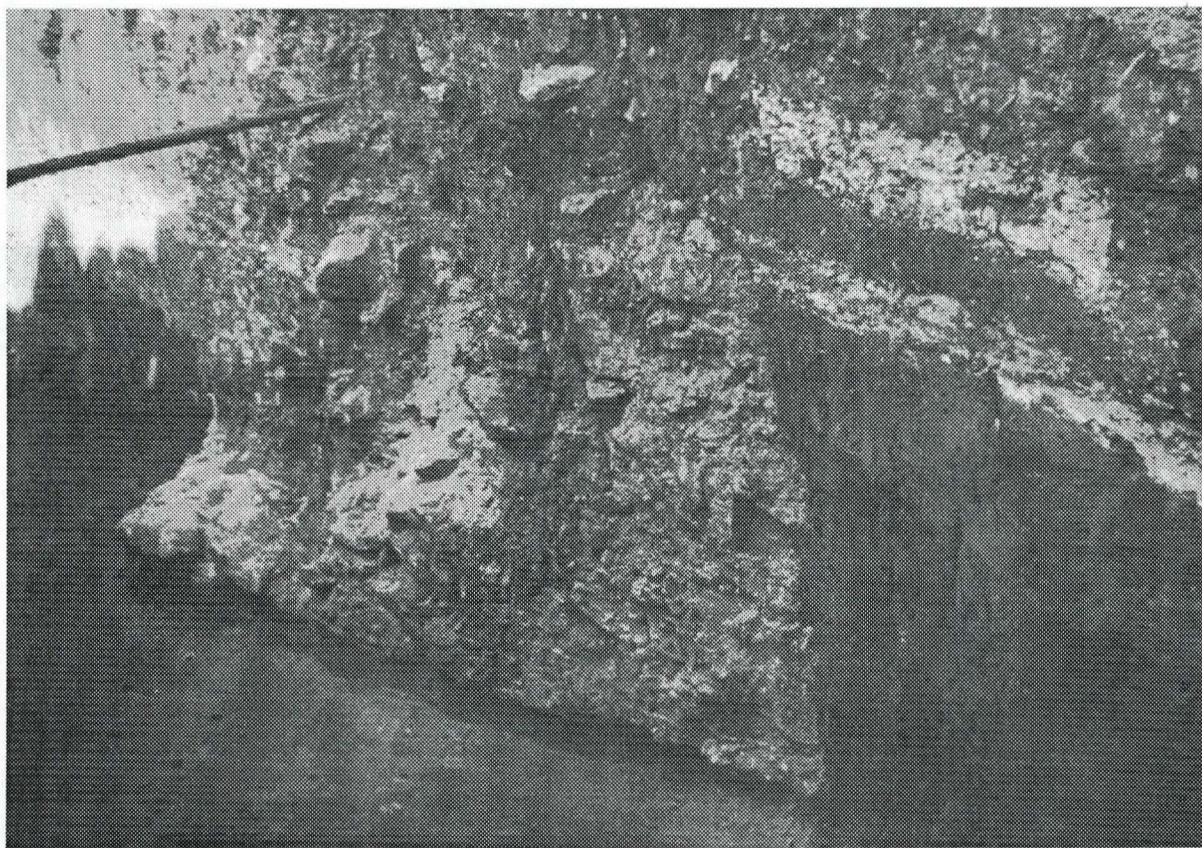
*Mănăstirea Probota. Fundația colțului construcției descoperite în partea de vest a incintei /  
Monastère de Probota. Fondations de construction découvertes à l'ouest de l'église*

Trebuie de la început remarcată descoperirea, la 5,20 m de fundația bisericii, a colțului unei zidării, din care în secțiune s-a aflat o porțiune foarte mică, cu o lungime de circa 1,70 m și o lățime de numai 0,40 m, ceea ce îngreunează concluziile privind caracterul său. Nivelul de construcție al acesteia e marcat de un strat gros de mortar de var suprapus humusului cenușiu, iar fundația, din piatră spartă și mortar, se adâncește până în pământul viu, la peste 0,80 m. Partea superioară a zidăriei, corespunzând elevației, pe o înălțime de circa 0,20 m, precum și partea de vest a fundației, au fost distruse de săpături târzii, ceea ce a contribuit de asemenea la îngreunarea observațiilor. Urmele menționate aparțin colțului unei construcții având orientare diferită de cea a bisericii și a zidului de incintă, construcție care se întindea probabil spre nord. Poziția stratigrafică a nivelului de construcție o arată ca fiind printre primele clădiri de zid din zonă. Ținând seama de orientarea diferită

față de celelalte componente ale ansamblului, precum și de apropierea de biserică, ea poate fi considerată ca anterioară cu nu prea mult timp momentului ridicării acesteia. Se poate presupune că respectiva construcție, al cărei plan și ale cărei dimensiuni urmează a fi precizate în viitor, a fost numai începută fără să fi fost terminată, presupunere ce se poate sprijini și pe lipsa, în

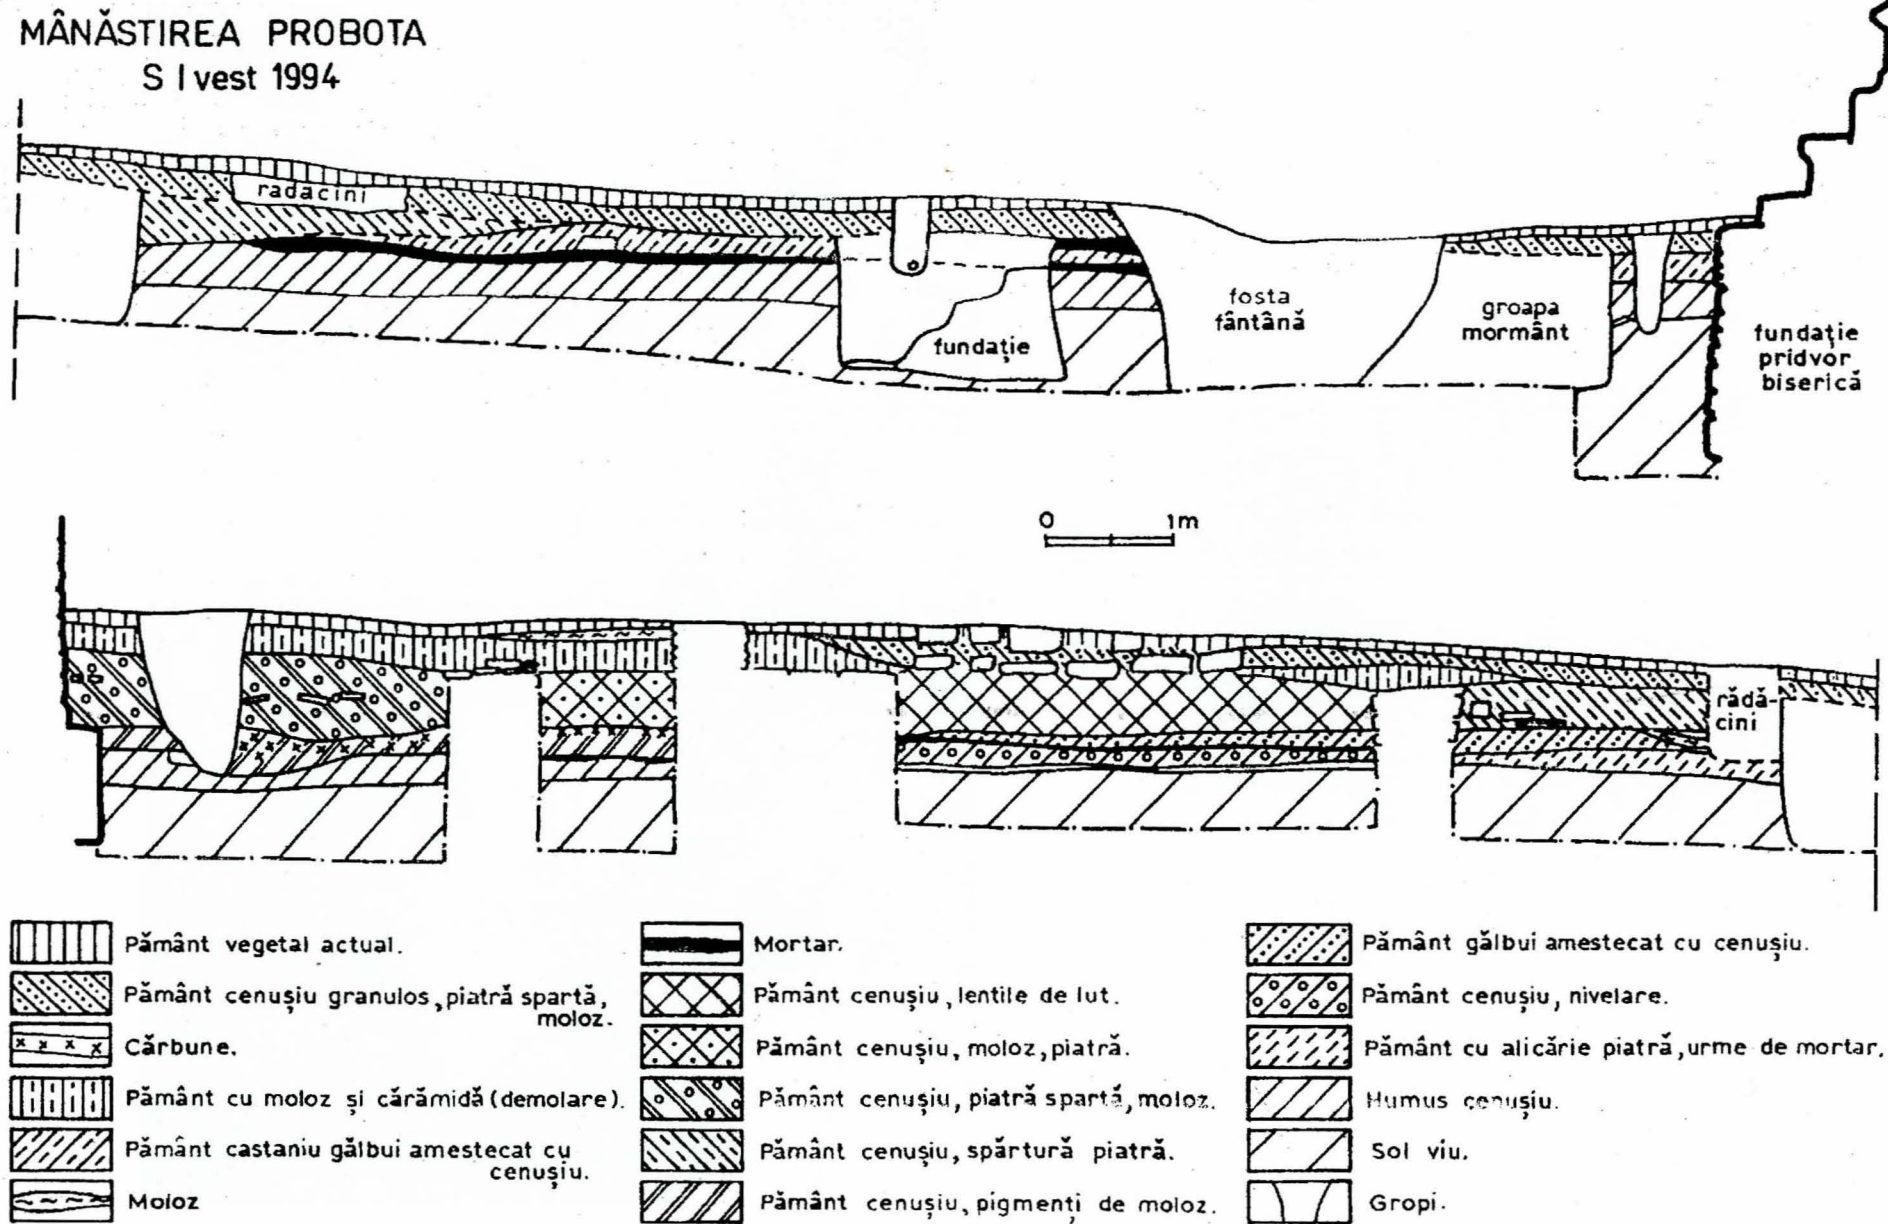
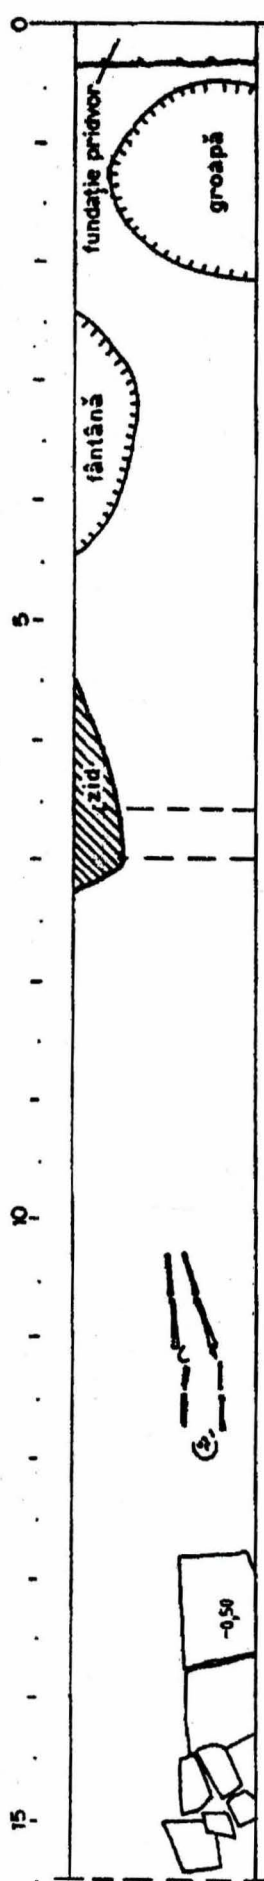
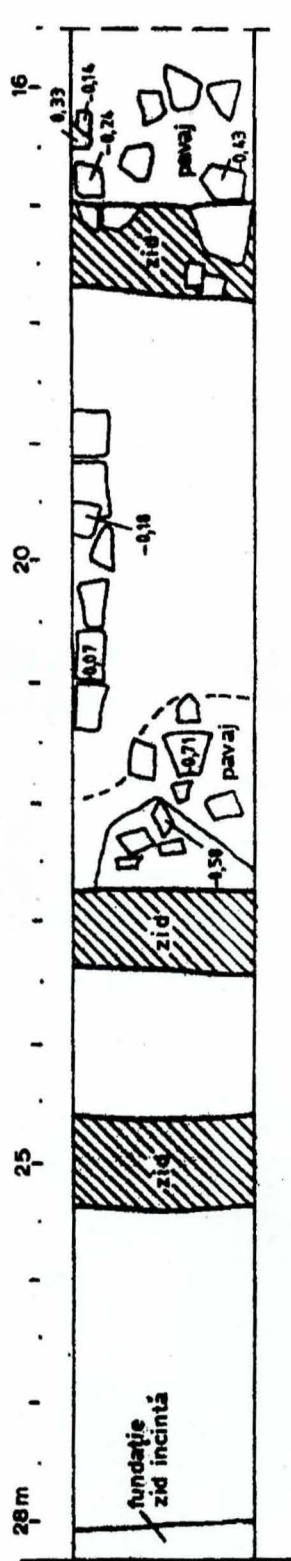
**MĂNĂSTIREA PROBOTA**  
**S I vest 1994**

Mănăstirea Probota. Secțiunea I vest, 1994, plan / Monastère de Probota. Plan du sondage I ouest, 1994

În această zonă a fost trasată, în luna august 1994, secțiunea I (vest), cu profilul nordic în prelungirea axului longitudinal al bisericii, între pridvorul acesteia și latura de vest a zidului de incintă, având lungimea de 28,50 m și lățimea de 1,50 m.

0,30 m de fundația bisericii, adâncită până la 2,55 m sub actuala suprafață; gropi de morminte a căror extremitate sudică se observă în profilul nordic al secțiunii, la 0,80 m, respectiv 12,60 m de biserică; groapa unei fântâni târzii, lățită la gură până la aproape 2 m, situată la 2,20–2,80 m de biserică; șanțul unei conducte de apă recente, la 6,50 m de lăcaș. Depunerile au fost deranjate în mare măsură, în partea de est a incintei, de succesivele construcții și amenajări din această zonă, cu numeroase transformări. Observațiile au fost îngreunate de rădăcinile a doi arbori bătrâni, la sud de care a fost trasată secțiunea.

Depunerile menționate sunt tăiate de numeroase gropi: la circa 0,40 m de fundația bisericii, în profilul nordic, groapa unui par de schelă, adâncă de circa 0,80 m; o groapă târzie, cu diametrul de aproximativ 1,50 m, aflată în partea de sud a secțiunii, la circa

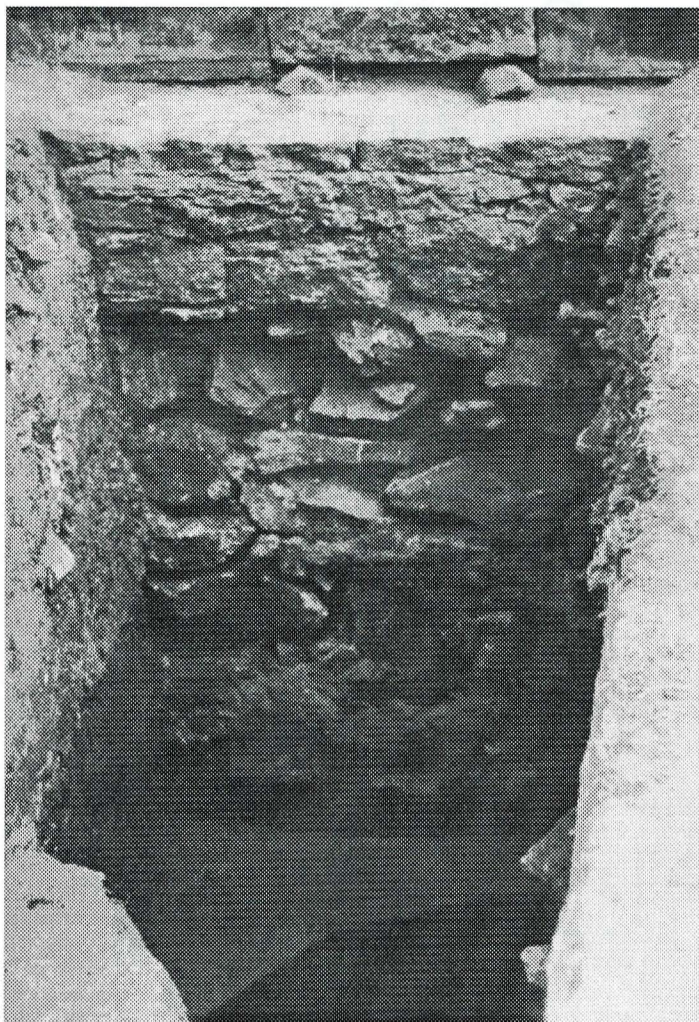
Mănăstirea Probota. Fundația laturii de vest a pridvorului bisericii /  
Monastère de Probota. Fondations du mur ouest de l'exonarthex de l'église.

Fundația bisericii, din piatră spartă și mortar, a fost construită prin umplerea unui șanț săpat de la partea superioară a stratului de humus cenușiu, nivelul de construcție fiind marcat de un strat subțire cu granule de mortar. Adâncimea fundației este de aproximativ 1,40 m. Deasupra nivelului de construcție se ridică, pe o înălțime de circa 0,45 m, o zidărie din blocuri de piatră spartă legată cu mortar, a cărei parte superioară se află la câțiva centimetri de actuala suprafață. Peste aceasta, retrasă cu circa 0,35 m, se află prima treaptă din blocuri de piatră a soclului cu banchetă amenajat în jurul bisericii. Desfacerea blocurilor de piatră ale soclului și banchetei a arătat că fundația pe această latură este unică pe întreaga ei grosime, că de la început ea a fost construită având o grosime ce depășea cu peste 1 m fața exterioară a zidurilor bisericii.

Les fouilles ont permis de constater la technique de construction de la fondation de l'exonarthex de l'église, profonde de plus de 1,45 m et du socle pourvu d'une banquette. Dans la zone ouest de l'ensemble on a découvert des restes de pavement et des murs de différentes périodes. Des fondations peu profondes, ultérieures à l'enceinte, ont appartenu probablement à des constructions modestes. D'une dernière phase date le mur d'une construction adossée au mur ouest de l'enceinte.
