ARHEOLOGIA PALATULUI BRUKENTHAL

PETRE MUNTEANU BEȘLIU

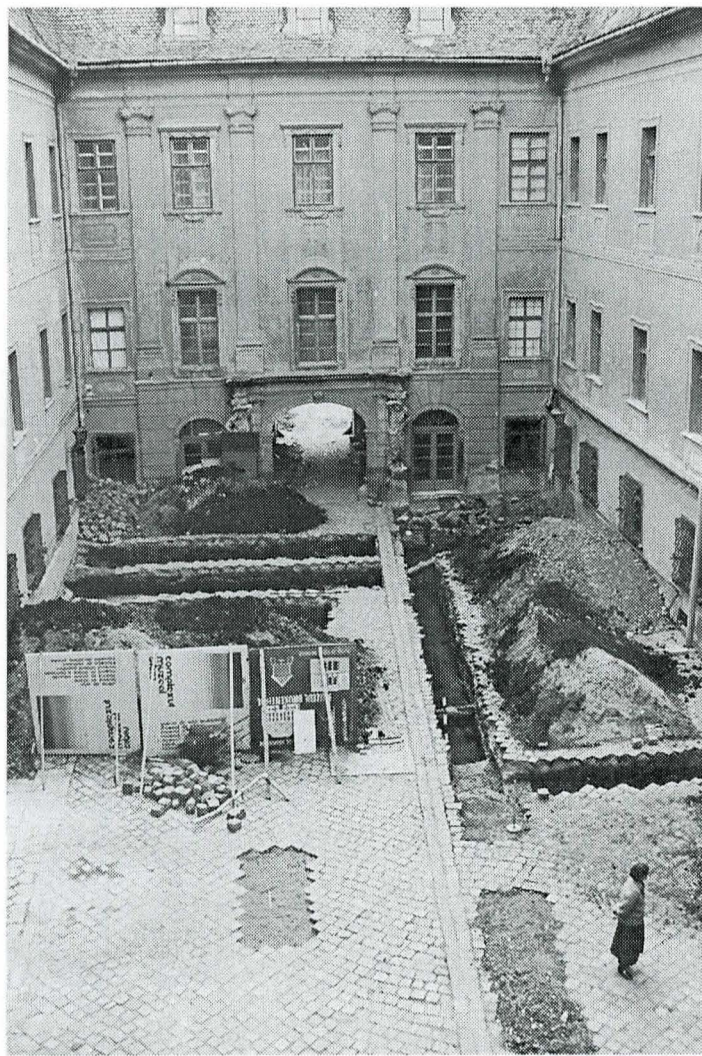
Fotografia 3. Palatul Brukenthal din Sibiu, cercetări arheologice. Vedere generală a săpăturilor arheologice din curtea întâia.
