# ABORDAREA CRITICĂ A PICTURILOR MURALE ACOPERITE DE INTERVENȚII

OLIVIU BOLDURA și ANCA DINA

## **2. Intervenții în timp la biserica *Tăierea capului Sfântului Ioan Botezătorul* din Arbore**

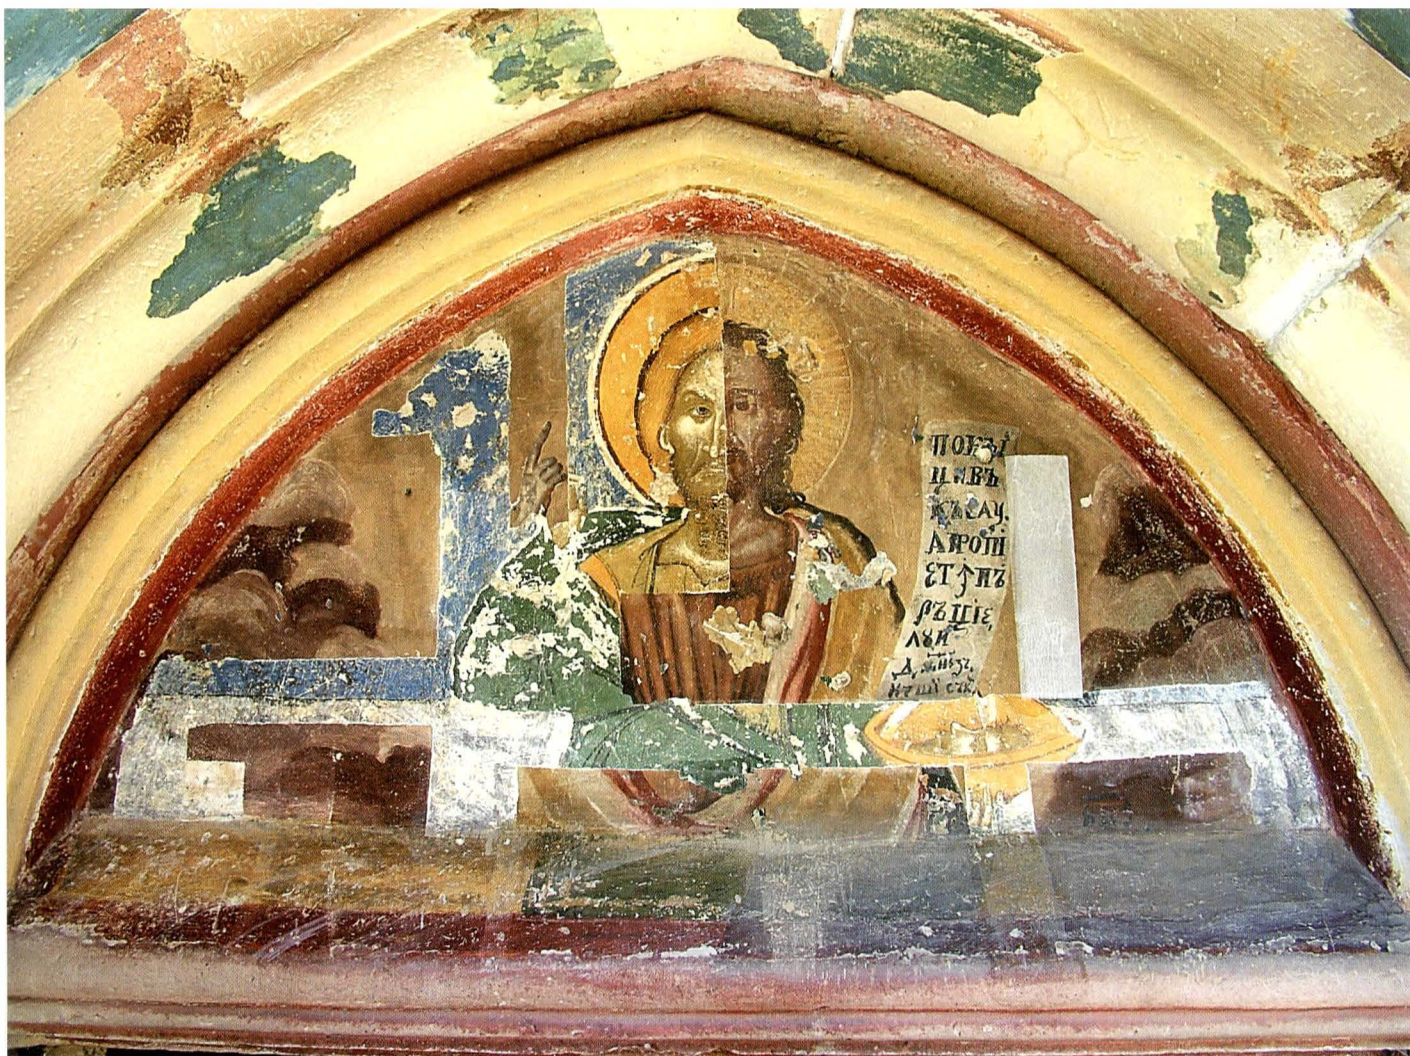
Vom continua prin urmare cu o altă suprafață, respectiv icoana de hram situată la exterior, pe fațada de sud, în timpanul din glaful ușii. Imaginea lui Ioan Botezătorul cu capul pe tipsie a fost acoperită cu o pictură ternă din punct de vedere cromatic sau al expresiei. Autorul repictării nu ne este cunoscut dar, conform inscripției din partea dreaptă putem localiza în timp intervenția ca aparținând anului 1845. Din

punct de vedere tehnic repictarea este efectuată *a secco*, pe un strat de grund din gips cu o grosime aproximativă de 2 milimetri. Suprafața de reprezentare a fost redusă de la întreg timpanul la partea verticală a acestuia, restul fiind acoperit *a secco* cu un pigment ocru.

Fig.1 Icoana de hram, pe fațada de sud. Imagine din timpul îndepărtării repictărilor.

Potrivit instanței istorice, orice intervenție marchează o etapă în existența operei și prin urmare nu poate fi îndepărtată. Pentru zona icoanei de hram, această instanță a fost secundară în raport cu cea estetică, repictarea din secolul al XIX-lea fiind mult inferioară picturii de secol XVI. În plus, starea de conservare a picturii originale și a repictării, reclama intervenții urgente de conservare. Astfel, grundul pe care s-a aplicat tempera și-a pierdut parțial aderența la pictura originală. Din acest motiv au apărut numeroase lacune cu dimensiuni variabile și vizibile pe toată suprafața. Procesul de pierdere a aderenței era evolutiv, iar păstrarea grundului de repictare presupunea intervenții de consolidare care ar fi afectat stratul de culoare original. În același timp, prin lacunele stratului de repictare se putea citi originalul și determina starea de conservare în care acesta se afla. În lumină razantă s-a constatat că pigmentul verde de la veșmânt și-a pierdut în mare parte aderența la stratul suport. Umflăturile, solzirile și microfisurile, sunt un argument că procesul de degradare era evolutiv, iar stratul de culoare original din această zonă avea nevoie de consolidare. Trebuie precizat că prin contracțiile grundului suprapus se antrena degradarea stratului de culoare original, ca urmare a apariției fenomenului de strapare.

Aceste elemente ne-au arătat că păstrarea repictării ar fi dus în timp la pierderea originalului, fapt deosebit de important, care ne-a determinat să optăm pentru conservarea picturii de secol XVI și eliminarea adaosului.

Prin *derestaurare* s-a pus în valoare imaginea autentică (fig. 1, 2). Deși unele elemente au fost parțial degradate în momentul efectuării repictării, personajul regăsit este de mare valoare artistică. Prin repictare s-a comis un fals artistic și iconografic, prin schimbarea capului pe tipsie cu filacterul pe care personajul îl ține în mâna stângă, și poziția mâinii drepte din gestul de binecuvântare în cel de indicare.

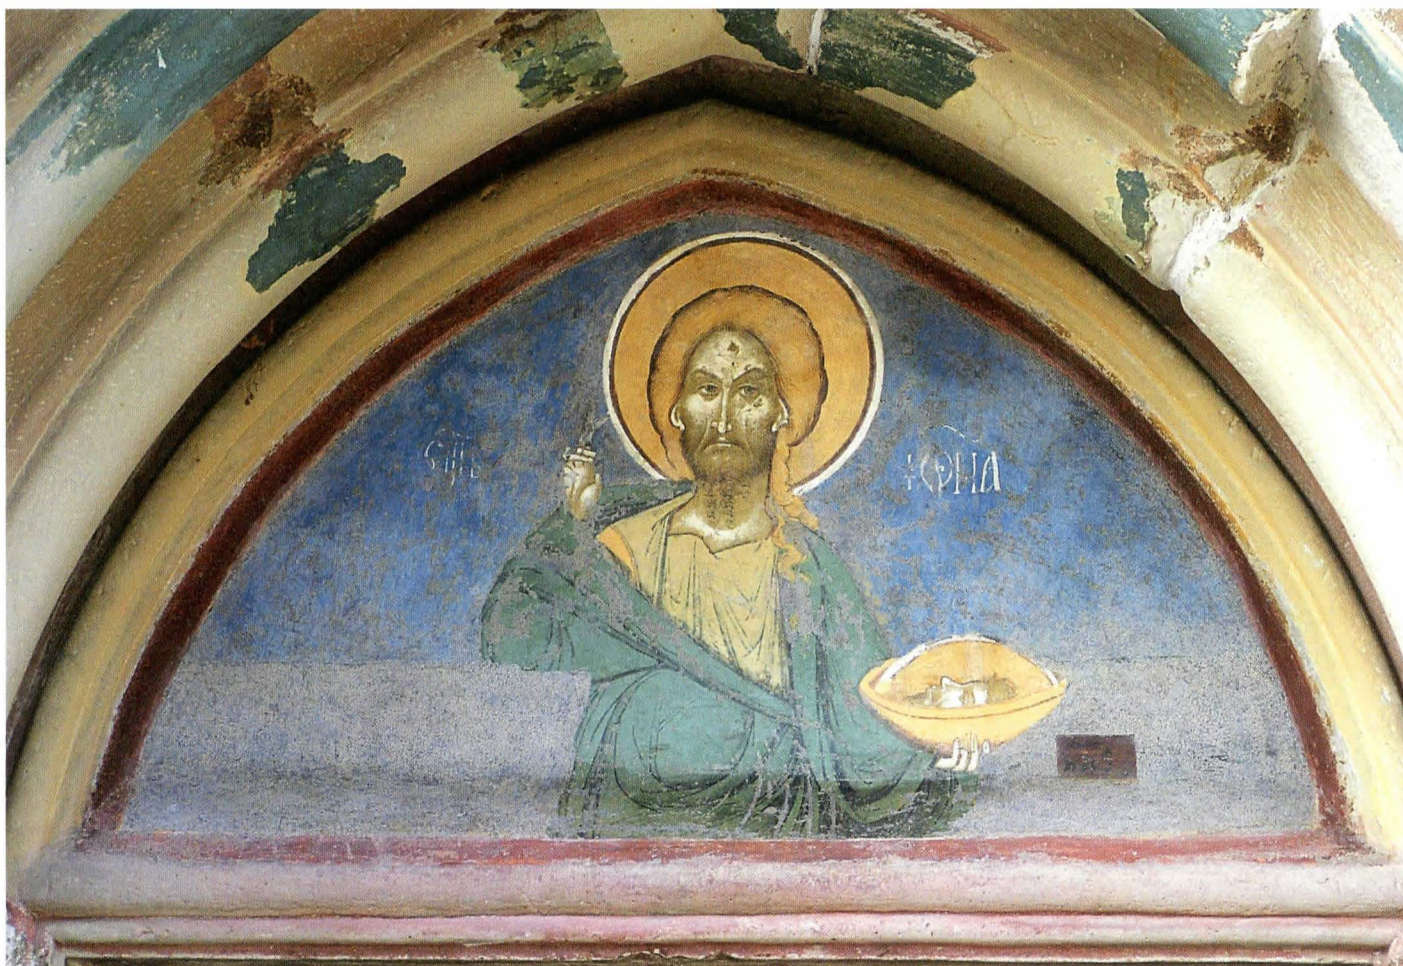
Fig.2 Icoana de hram. Imaginea originală descoperită de sub repictări.

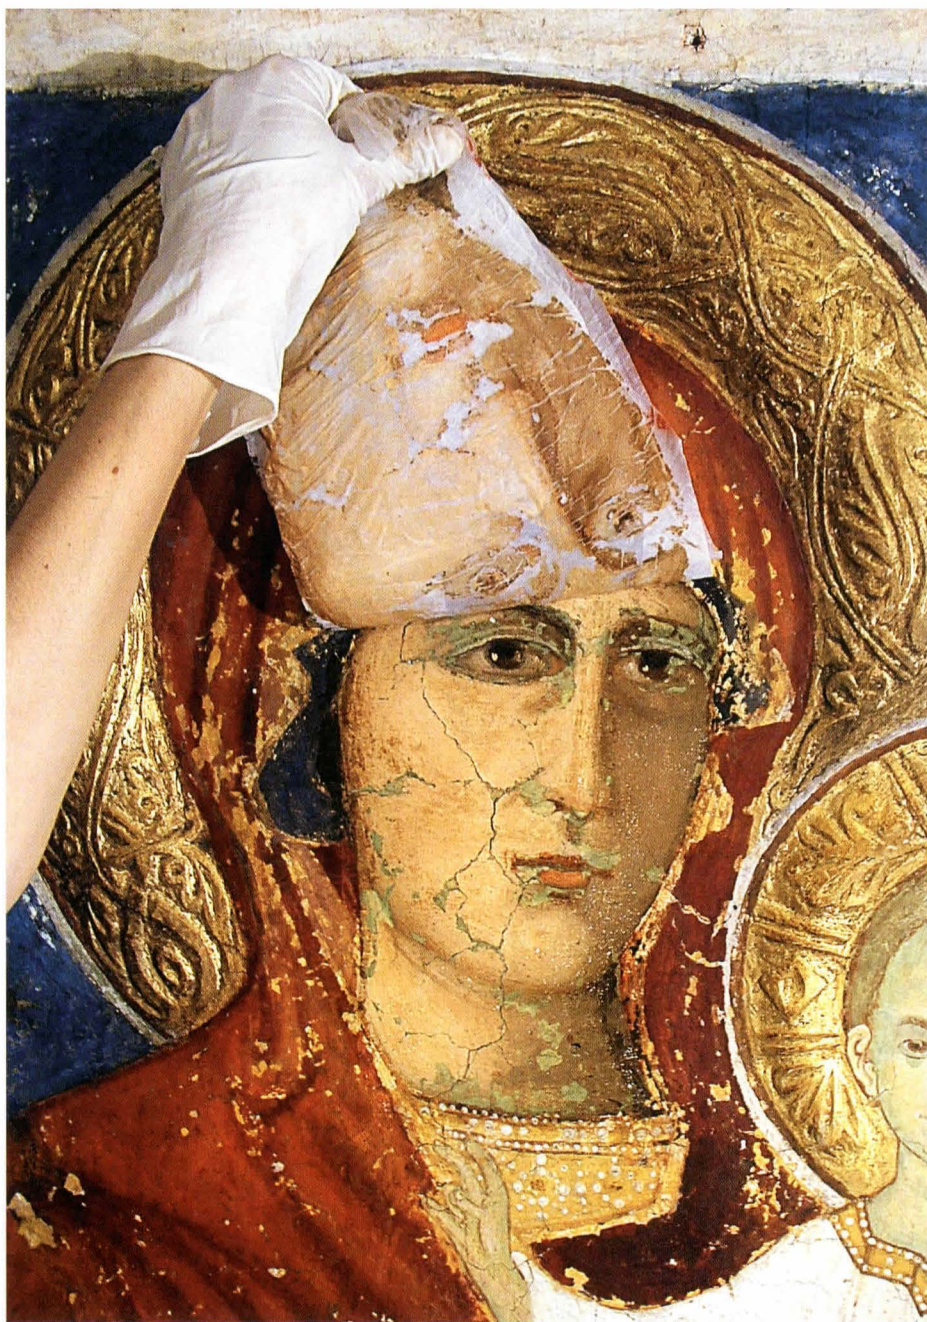
observat o abordare diferită din partea autorului repictării. În primul rând stratul de culori de ulei era mult mai gros aplicat decât pe restul registrului, iar examinarea atentă în lumină razantă ne-a dezvăluit că veșmântul de la Maica Domnului mai fusese o dată repictat.

Anul când a avut loc intervenția în ulei a putut fi stabilit prin intermediul unei inscripții descoperite între două straturi de culoare. Ion Bodnărescu, autorul acestei picturi și-a caligrafiat numele pe fondul albastru din partea dreaptă a Maicii Domnului. În timpul îndepărtării culorii de ulei de pe cele două pătrate albastre situate de o parte și de alta a Maicii Domnului, s-au observat texte notate într-un mod asemănător și cu aceeași culoare ca și semnătura autorului. Textul nu mai este însă complet datorită solzirii stratului de repictare aplicat consistent. Anul 1887 descifrat în acest text este cel al repictării căci aceeași dată, parțial neclară în repictare, se poate citi ușor pe un tetrapod din naos.

mulți factori. După cum am menționat și în cele de mai sus, pentru această suprafață avem două intervenții care se suprapun la nivelul veșmântului Fecioarei. Cel de al doilea strat, de ulei, a preluat denivelările și discontinuitățile grundului din primul strat. Pierderea uleiului pe unele porțiuni, a făcut să se vadă atât culoarea din primul strat de repictare (roșu - brun), cât și culoarea originală (galben). Pe veșmântul Pruncului, repictarea se mai păstra parțial, cum de altfel se întâmpla și în cazul mâinilor și portretului acestuia. Chipul original al Maicii se întrevedea prin lacunele de dimensiuni mici ale stratului de ulei.

Fig.3 Pronaos, peretele de est, Maica Domului Hodighitria. Îndepărtarea repictărilor în ulei.

Prin urmare, se poate observa că originalul exista nealterat sub repictări, iar valoarea lui, având în vedere și pictura din restul bisericii, era imposibil de egalat din punct de vedere estetic cu cea a repictării. Pe de altă parte, asocierea de culori de la nivelul portretului Pruncului - roz din repictări și verde din original - făceau dificilă păstrarea în continuare a celor două straturi. Îndepărtarea selectivă a repictărilor ținând cont de cantitatea acestora pe suprafață, ar fi putut determina atât un disconfort optic, dar și o imagine ambiguă; Maica Domnului ar fi avut portretul de culoare roz, în timp ce Pruncul ar

fi avut un chip verde. De asemenea, păstrarea în totalitate a repictărilor din această zonă ar fi creat dificultăți de prezentare estetică a suprafeței. Astfel, lacunele repictării nu puteau fi atenuate valoric întrucât se acoperea originalul, iar suprafețele pe care uleiul se păstra în proporție mică (mâini, picioarele pruncului, veșminte), ar fi avut un aspect pătat.

Motivul efectuării repictării poate fi pus pe seama culorii necanonice a veșmântului Maicii Domnului. De aceea prima dintre repictări a acoperit doar suprafața rezervată acestuia. Alterarea în timp a roșului miniu de plumb care a fost folosit pentru noul veșmânt, precum și pierderea parțială a grundului, au reclamat o nouă repictare, de această dată efectuată pe toată suprafața și în tehnica ulei care era la modă în acea perioadă. Autorii acestor intervenții nu au înțeles însă marea artă a artistului din secolul al XVI-lea care a dat strălucire veșmântului Fecioarei prin simplitatea și prospețimea culorii, iar pentru cel al lui Iisus prin bogate modelări cu aur ale luminii (fig. 3, 4).

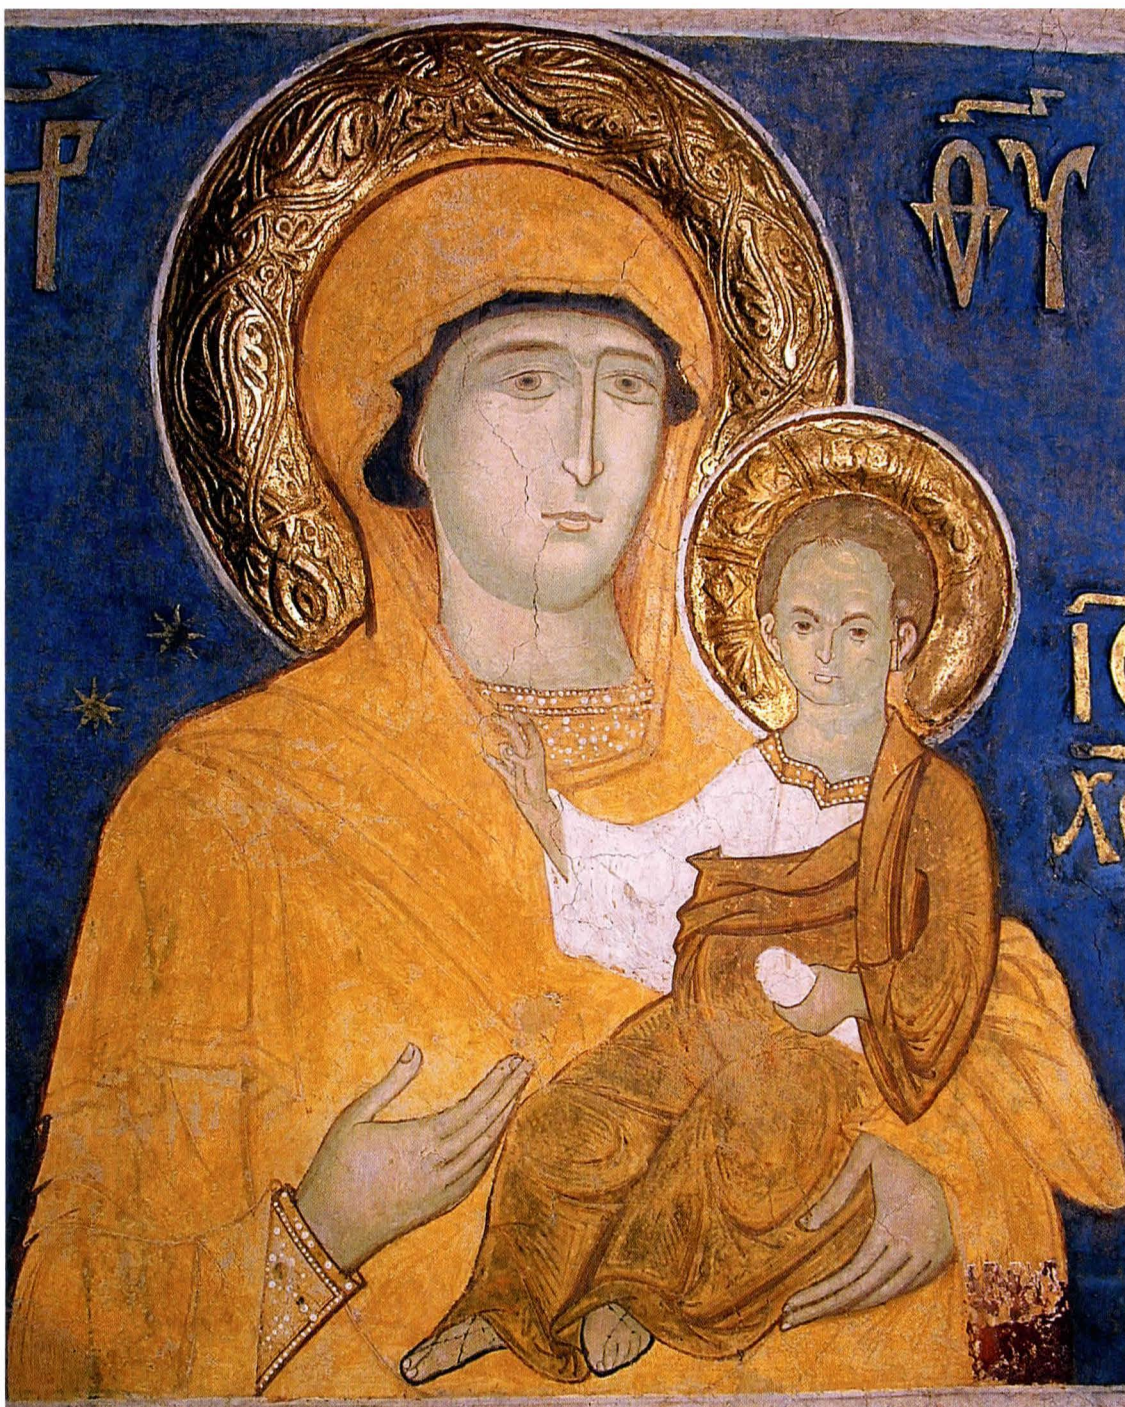
Fig. 4. Pronaos, peretele de est, Maica Domului Hodighitria. Pictura originală.
