CERCETĂRI STRATIGRAFICE ȘI TEHNOLOGICE PRIVIND PICTURA DE LA BISERICA MĂNĂSTIRII VORONEȚ

OLIVIU BOLDURA

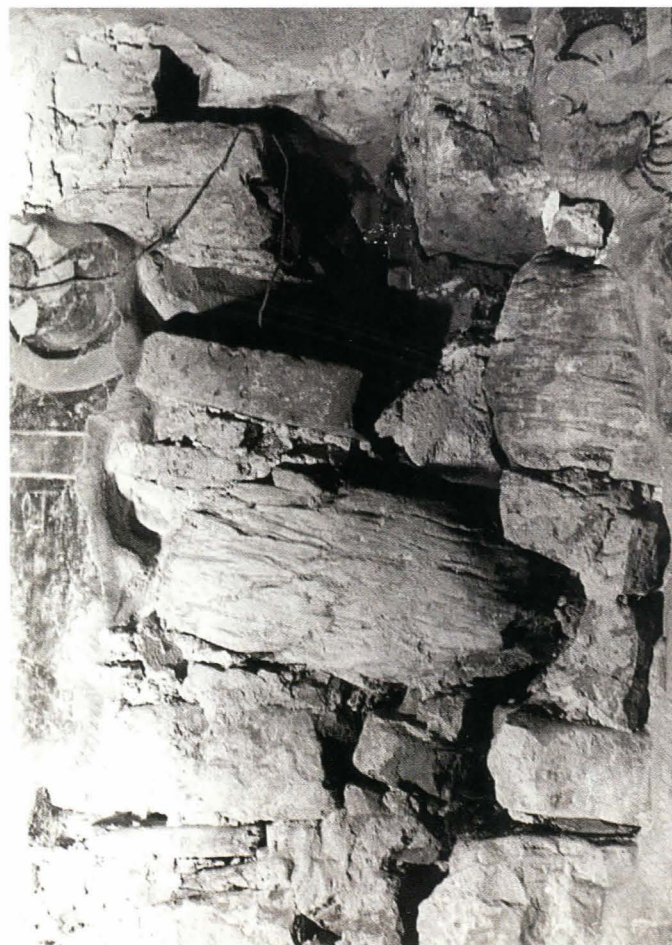
Fig. 1 – Zona de îmbinare dintre pridvor și corpul bisericii. Materiale de umplură descoperite după îndepărtarea mortarelor de reparație.

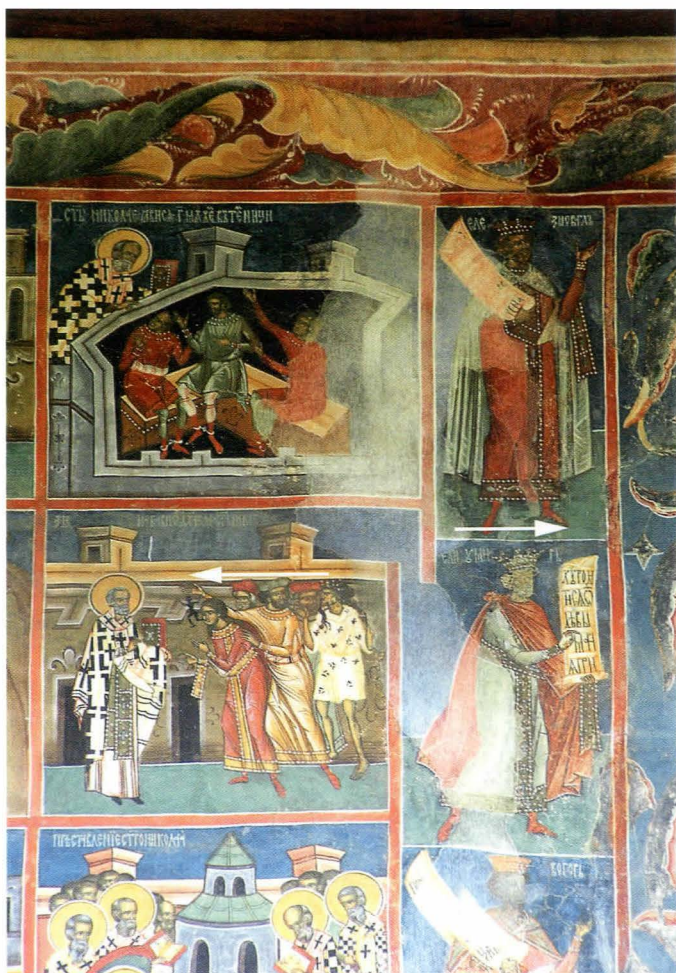
Fig. 2 – Fațada de sud, lacună chituită și integrată în tehnica *tratteggio*. Dislocările apărute la nivelul elementelor de arhitectură au dus la pierderea continuității picturii murale.

Biserica Mănăstirii Voroneț – ctitoria lui Ștefan cel Mare de la 1488, așa cum ne spune pisania aflată pe latura de est a actualului pridvor închis¹, a fost mărită prin adăugarea acestui spațiu din inițiativa Mitropolitului Grigorie Roșca, prilej cu care s-a acoperit cu pictură exterioară întreaga biserică. Această adăugire a pridvorului a devenit mai vizibilă, la nivel structural, odată cu trecerea timpului, prin apariția unor crăpături verticale pe toată secțiunea structurii de zidărie atât la exterior cât și la interior, corespunzătoare zonelor de joncțiune dintre pronaosul original și noul spațiu de cult. Așa se face că, pictura exterioară de pe laturile de nord și de sud ale bisericii a suferit pierderi fragmentare apreciabile (circa 5 mp) în aceste zone. Crăpăturile au fost reparate în timp cu diverse materiale de umplură (cărămidă sau piatră de râu) și cu mortare pe bază de var, ipsos și ciment, care au acoperit cu mult pictura murală [Fig. 1]. Cu prilejul lucrărilor de restaurare a picturilor exterioare dintre anii 1980 – 1987, s-au îndepărtat aceste suprapuneri, recuperând fragmentele acoperite ale picturii. În încercarea noastră de a reconstitui în tehnica *tratteggio* elementele compoziționale pierdute, am constatat că o bună parte din detalii, cum ar fi veșmintele, filacterele sau benzile de demarcare a registrelor, nu mai au continuitate de-o parte și de alta a dislocării [Fig. 2]. Acest fapt se datorează mișcării pridvorului în urma tasării terenului spre vest,

vor sunt decalate cu 5-6 cm. față de cele aflate în dreptul pronaosului. Pentru a sublinia această decalare, am ținut să punem în evidență faptul că banda verticală roșie, dinspre vest, de demarcare a scenelor față de coloana reprezentându-i pe *Filozofi* nu are continuitate, ci este fracturată în partea superioară. Această reprezentare obiectivă constituie un martor al deformării structurale petrecute în timp, pus în evidență de intervenția noastră.

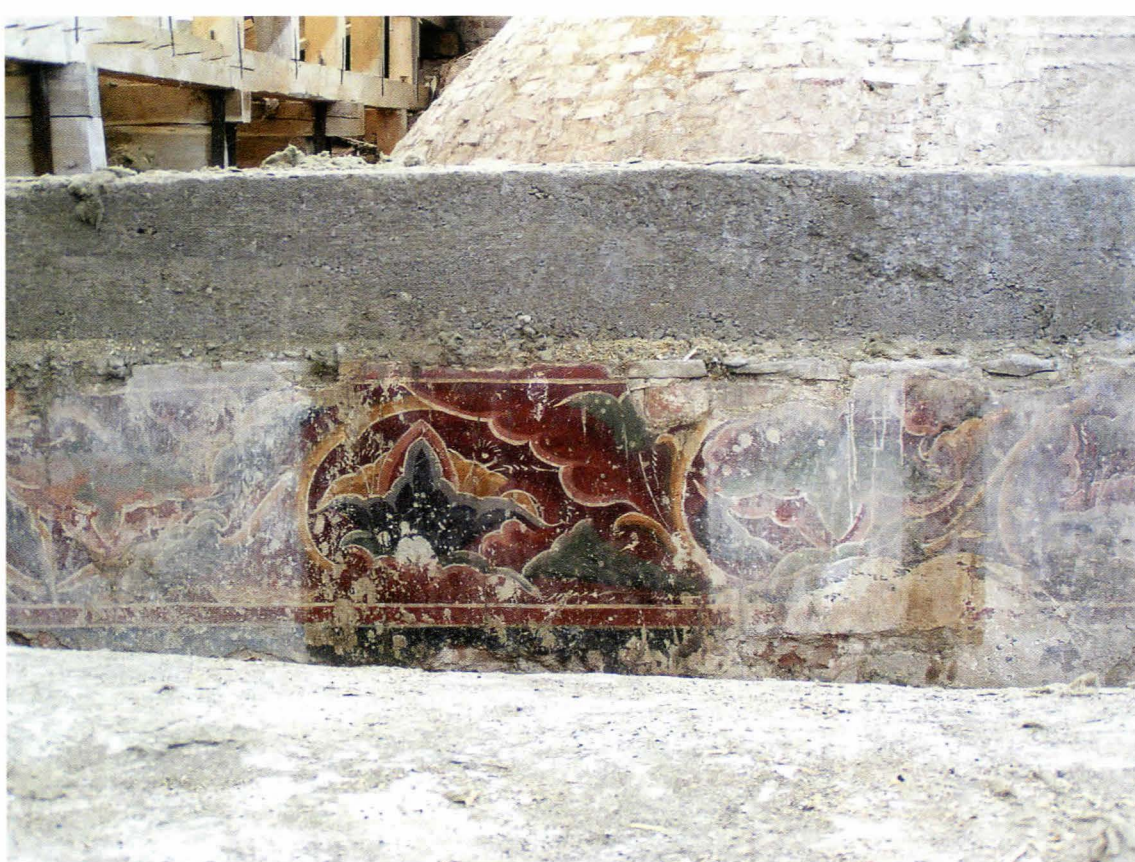
Fig. 4 – Motiv decorativ cu elemente vegetale identificat în podul bisericii – partea superioară a peretelui de est al pridvorului.

Astfel, în zona portalului și a registrului inferior sunt vizibile două straturi de pictură reprezentând fiecare câte o draperie. Primul strat, reprezintă fragmente de draperie aplicată direct pe structura de zidărie a bisericii lui Ștefan, respectiv pe fațada de vest, care se află sub nivelul de călcare al actualei pardoseli a pridvorului. Al doilea strat de pictură acoperă această draperie și, în întregime interiorul pridvorului [Fig. 3]. Tot un prim strat aplicat direct pe zidărie se identifică și în podul bisericii pe același perete [Fig. 4], reprezentând o friză decorativă menționată de Oreste Luția² deja în 1924.

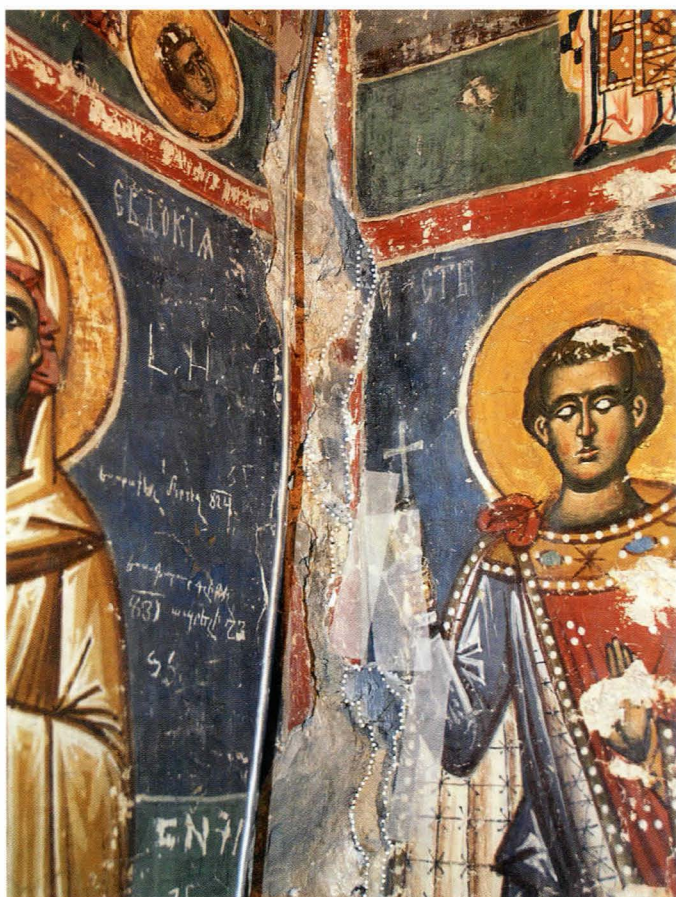
Fig. 5, 6 – Pridvor, zona de îmbinare dintre pereții de sud și est. Detalii cu pictura murală descoperită după îndepărtarea mortarelor de reparație.

zidului adăugat, deci nu țesut, s-au găsit urme de pictură murală ce mai păstrează imagini fragmentare dintr-o scenă ce reprezintă un *Sfânt* cu aureolă, veșminte și un fond verde [Fig. 5, 6]. Fragmente de pictură se mai păstrează în zona inferioară și la îmbinarea pereților de nord și est ai pridvorului. Având elementele fragmentare identificate pe această suprafață, se poate afirma faptul că încă din vremea lui Ștefan cel Mare biserica era acoperită la exterior, cel puțin pe fațada de vest, cu o pictură

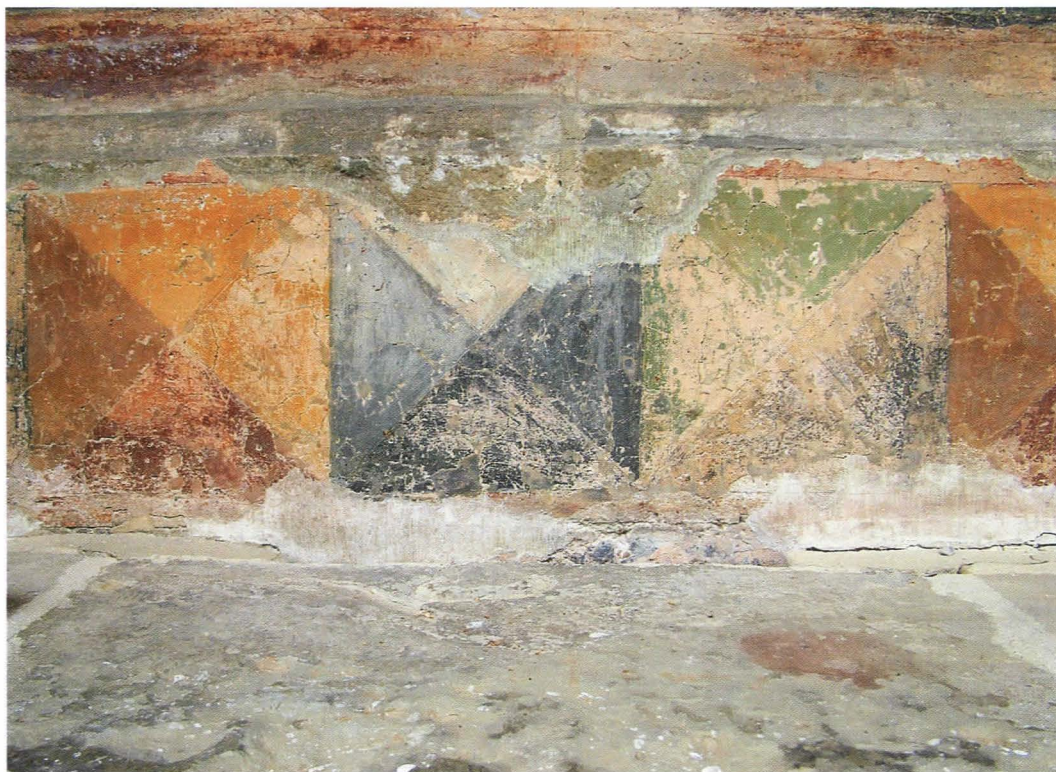
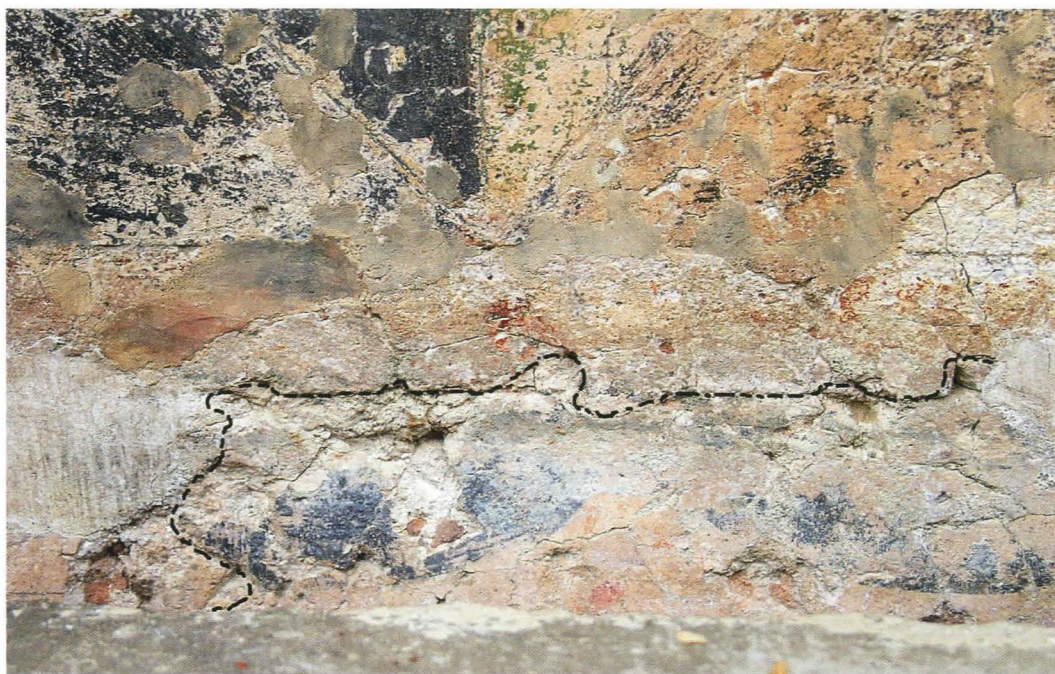
Fig.8

Fig. 7, 8, 9 – Exterior, fațada de sud, pictură murală din dreptul banchetei perimetrale de piatră

oferită de îndepărtarea unor mortare de reparație de la exterior, în zona banchetei de pe latura de sud, unde, au fost descoperite urmele unei prime decorații în tehnica a fresco, ce reprezintă tot o draperie aflată sub registrul cu imitații de cristale [Fig. 7, 8]. Prin urmare, înaintea picturii exterioare a lui Grigorie Roșca și pe latura de sud a bisericii se afla o decorație cu draperie la nivelul soclului, probabil o continuare a celei aflate pe fațada de vest a bisericii lui Ștefan cel Mare. Aceste urme ale unui prim strat pictural, respectiv elementul decorativ floral din podul bisericii, decorația cu draperie de pe peretele de vest a bisericii lui Ștefan cel Mare și urmele decorației de pe fațada de sud, sunt argumente care ne arată faptul că fațada de vest a fost acoperită cu o pictură care a continuat și pe fațada de sud numai la nivelul soclului, de la mânerul banchetei până la absidă. În această situație se poate considera că Petru Rareș împreună cu mitropolitul Grigorie Roșca ar fi preluat ideea pictării la exterior, extinsă apoi, pe toate fațadele bisericii.

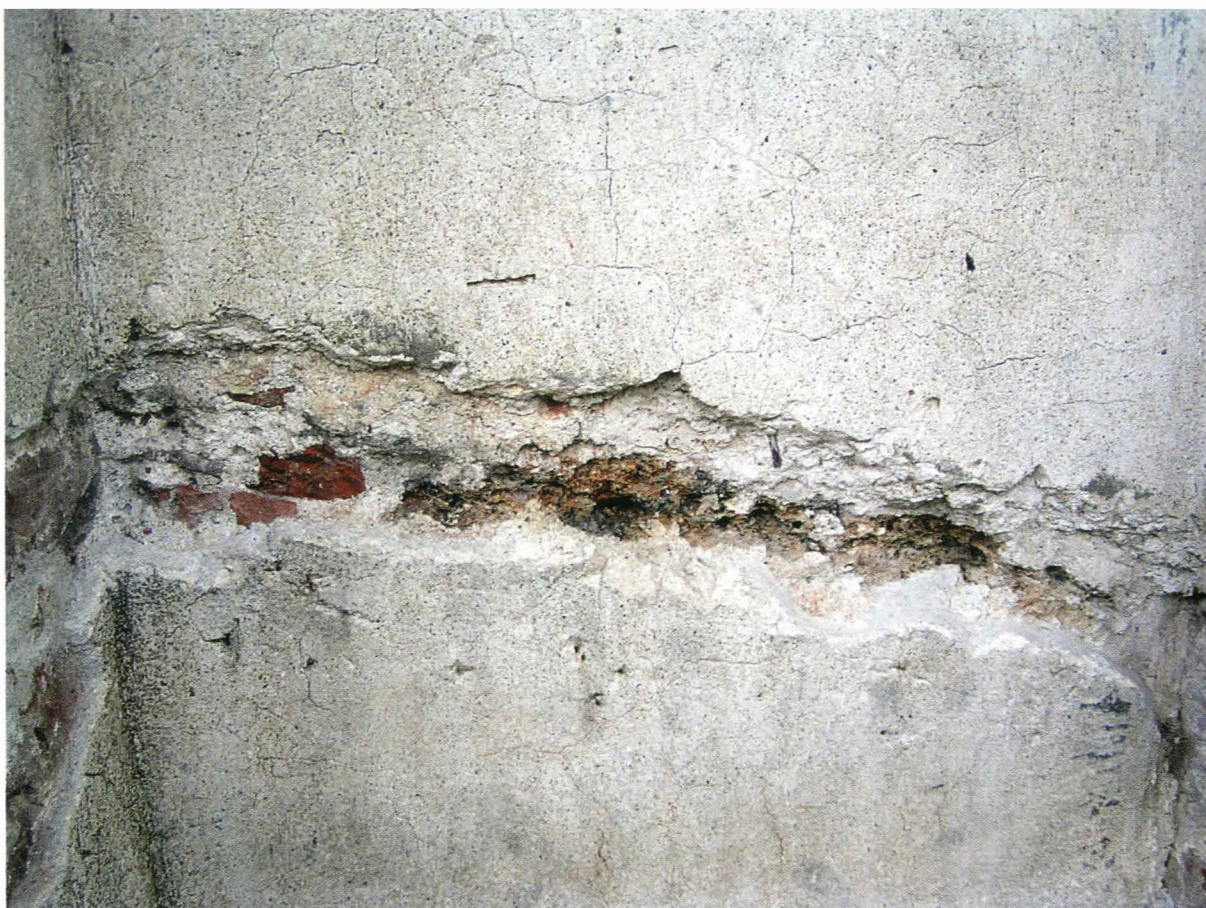
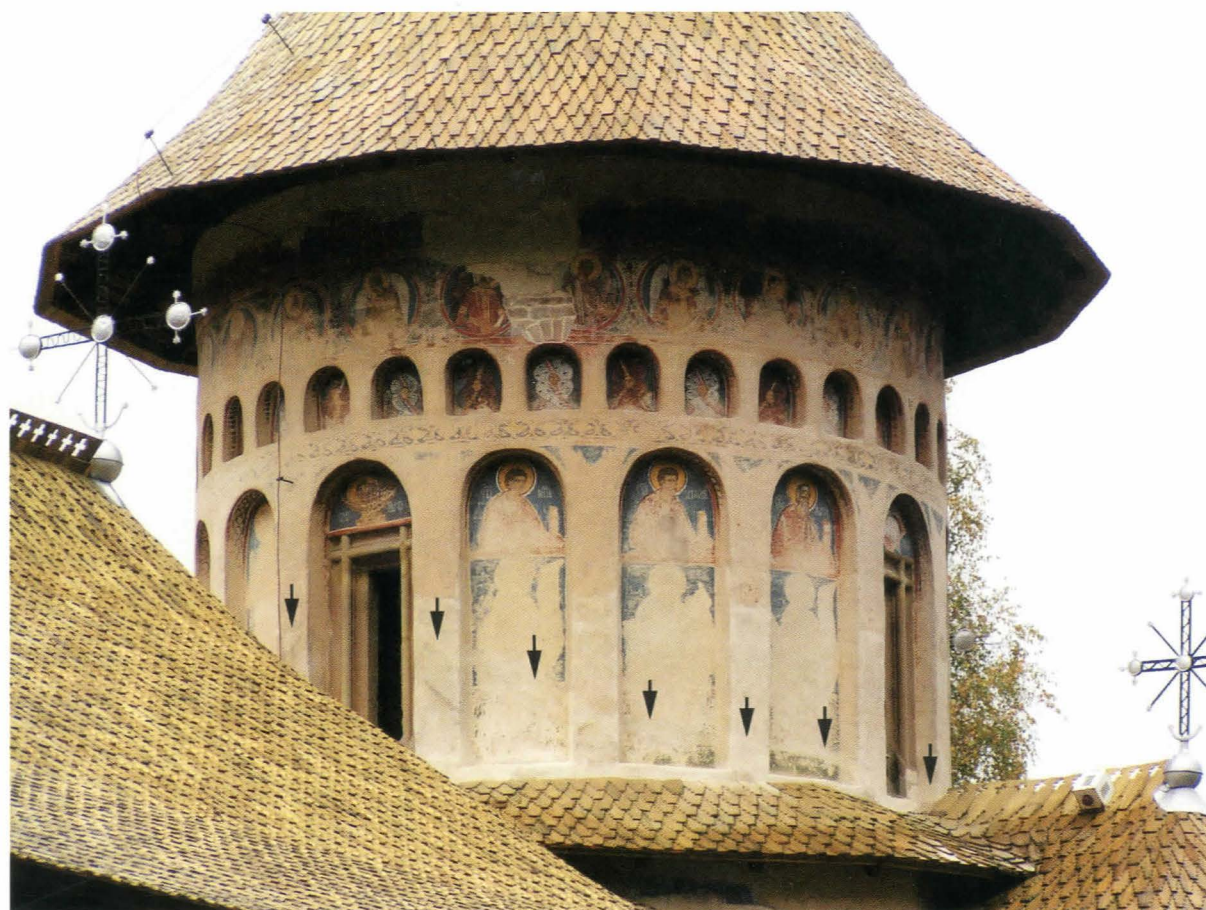
Fig. 10 – Exterior, turlă. Urme ale vechiului acoperiș în pictura murală. Imagine înainte de intervențiile de conservare – restaurare.

Fig. 11 – Exterior, turlă. Traseul vechiului acoperiș pe pictura murală. Imagine după restaurare

tura murală a turlei. Racordul dintre acoperiș și pictură s-a făcut în detrimentul decorației murale. Aceste urme au fost chituite sub nivel în timpul actualelor intervenții de restaurare [Fig. 10, 11].

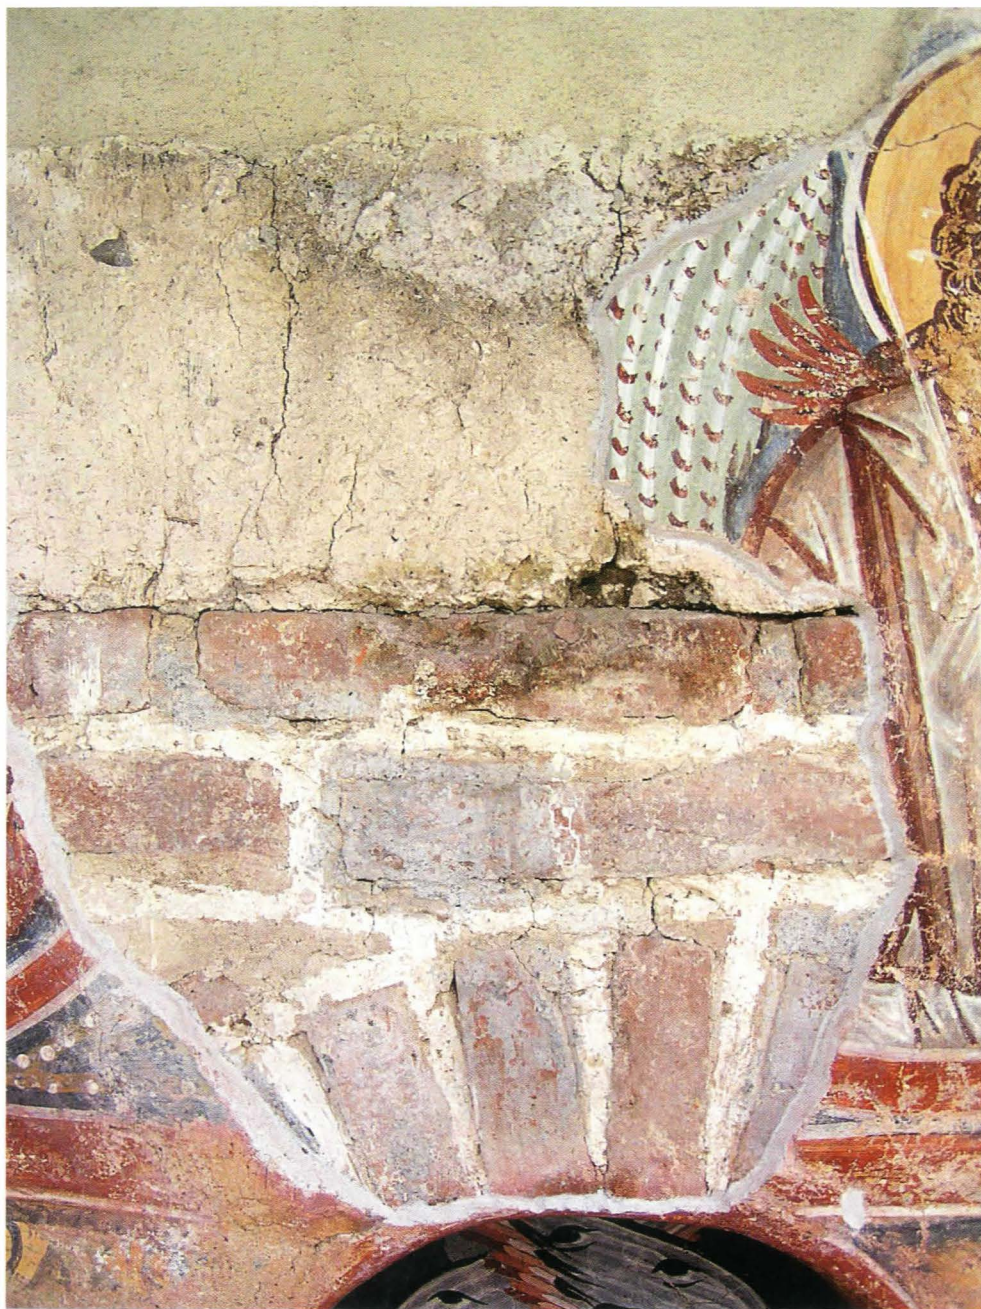
Fig. 12 – Exterior, turla. Decorație murală descoperită de sub mortare de reparație într-o lacună a picturii murale.

Un alt element inedit îl constituie faptul că la turla bisericii, într-o lacună aflată deasupra unei ocnite dinspre sud-vest, a apărut o altă formă de decorare a paramentului. Este vorba de colorarea alternativă cu un gri albăstrui și roșu a fețelor din cărămidă, rosturile de îmbinare fiind vopsite cu alb de var [Fig. 12]. Această formă de decorare exterioară, întâlnită mai târziu și la biserica din Bălinești, dar necunoscută până acum la Voroneț, se adaugă la sistemul de decorare a fațadelor exterioare din vremea lui Ștefan,

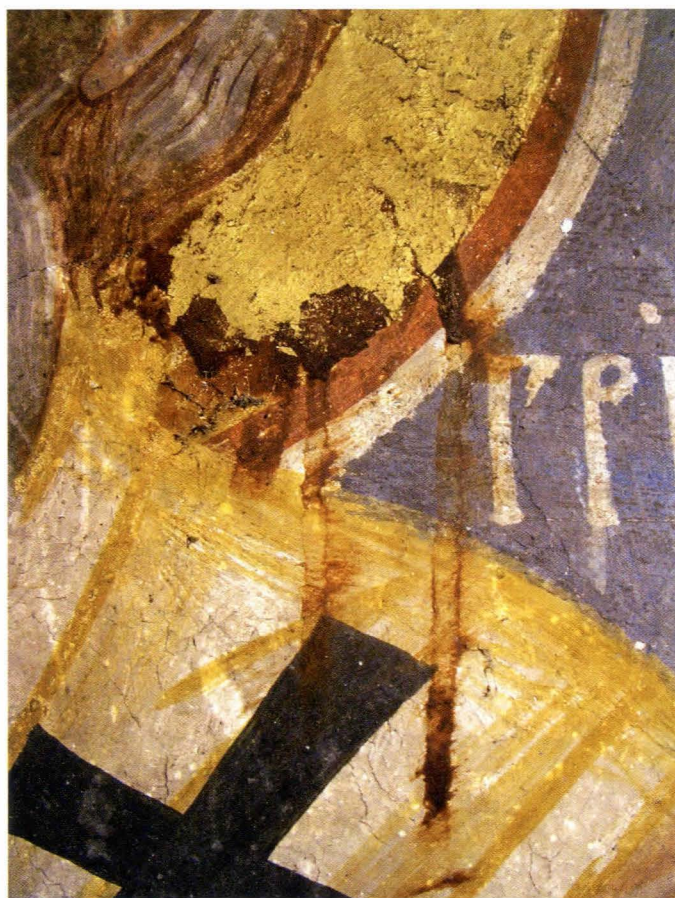
Fig. 14. Pronaos, calotă. Detaliu cu neglijențe în aplicarea mixtionului și a poleiturii.

Fig. 15. Pronaos, peretele de est. Detaliu cu neglijențe în aplicarea mixtionului și a poleiturii

Astfel, în urma cercetării suprafeței s-a observat că mixtionul a fost aplicat cu o pensulă groasă care nu a permis autorului o urmărire îngrijită a formelor, lucru care nu se regăsește în ductul pensulației picturii executată a fresco. Suprafețele apar neglijent delimitate, cu depășirea elementelor compoziționale, în multe locuri mixtionul fiind aplicat abundent, cu scursuri sau stropituri [Fig. 13, 14, 15]. Comparând modul de aplicare a poleiturii din celelalte încăperi, observăm calitatea tehnică mult inferioară a celei din pronaos. Inscripția care consemnează anul 1550, aflată deasupra ușii pe pereții de est, este scrisă cu litere mari, aurite, peste un element decorativ geometric [Fig 16]. Un studiu tehnologic al acestei suprafețe ne dezvăluie prezența unei giornate care confirmă existența unui alt strat, foarte subțire, aplicat ulterior peste pictura originală, numai în limitele casetei dreptunghiulare care conține inscripția mărginită de fașele roșii. De asemenea, pe brâul galben situat deasupra registrului cu Sfinți în picioare, se află un element decorativ aurit înconjurat de un fond albastru [Fig. 17]. Analizele de laborator au demonstrat că este vorba de albastru azurit artificial, alcătuit din particule foarte fin măcinate în comparație cu pigmentul aflat pe alte suprafețe. Se știe că pigmentul albastru azurit se aplică întotdeauna pe un strat intermediar de negru cu rol de protecție față de alcalinitatea varului. Faptul că în această zonă albastrul este aplicat pe un fond ocru, ne demonstrează că intervenția a fost efectuată a secco. Testele de contact au arătat o slabă aderență a pigmentului. Albastrul din această zonă se deosebește de albastrul azurit aflat în câmpul picturii, atât prin aspectul său prăfos, decoeziv, cât și prin intensitatea cromatică.

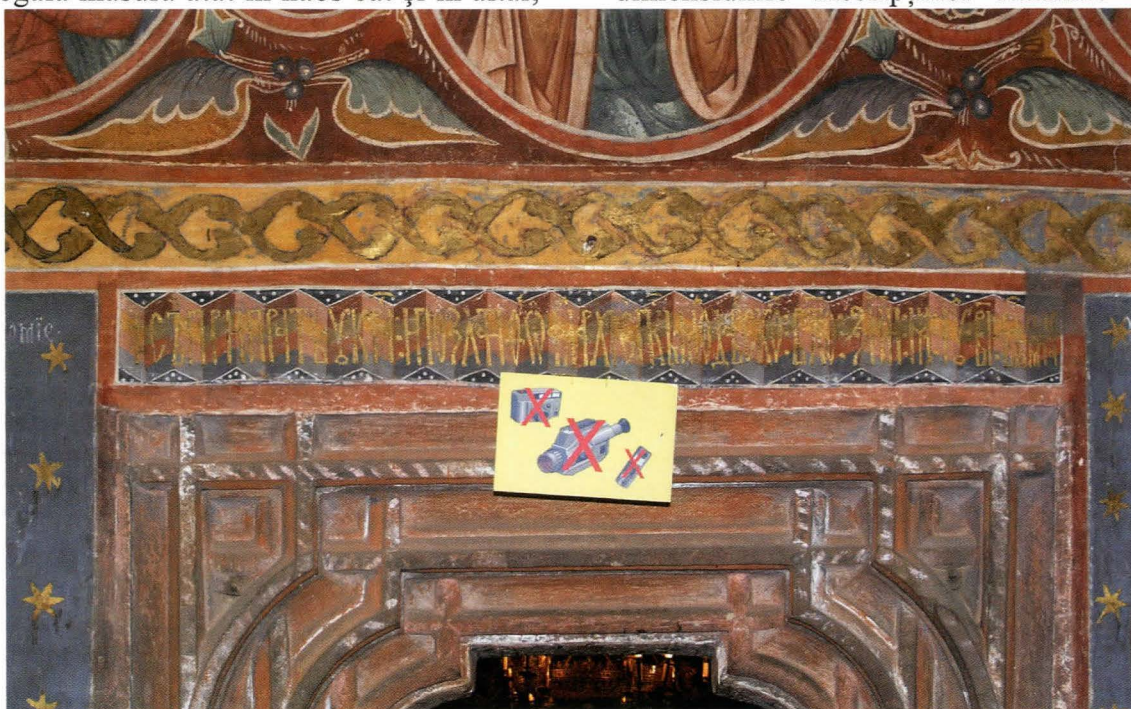
Fig. 16. Pronaos, peretele de est. Inscriptia ce consemnează anul 1550

în naos. Iată ce spune textul după traducerea lui Oreste Luția: „Această tindă a împodobit-o și a aurit-o Teofan, arhiepiscopul Moldovei la anul 7059 (1550), luna iulie 2; vecinica lui pomenire”⁵. După curățirea picturii din pronaos, în vara anului 2005, s-au observat unele detalii tehnologice care ne-au determinat să reconsiderăm interpretarea textului după care pictura pronaosului a fost făcută la 1550. În primul rând, am ajuns la con-

Pornind de la aceste elemente, concluzia noastră este că inscripția mai sus menționată a fost aplicată ulterior și cu referire la suprafețele poleite, iar împodobirea se referă la completarea a secco din zona brâului galben. Este deci posibil ca pictura din pronaos, „elementară și mai direct grăitoare”⁶, cum afirma Ana Maria Musicescu, să fie contemporană cu cea din naos și altar⁷. Acum, după curățarea picturii, se poate face o analogie stilistică detaliată. Părerea noastră este că nu sunt

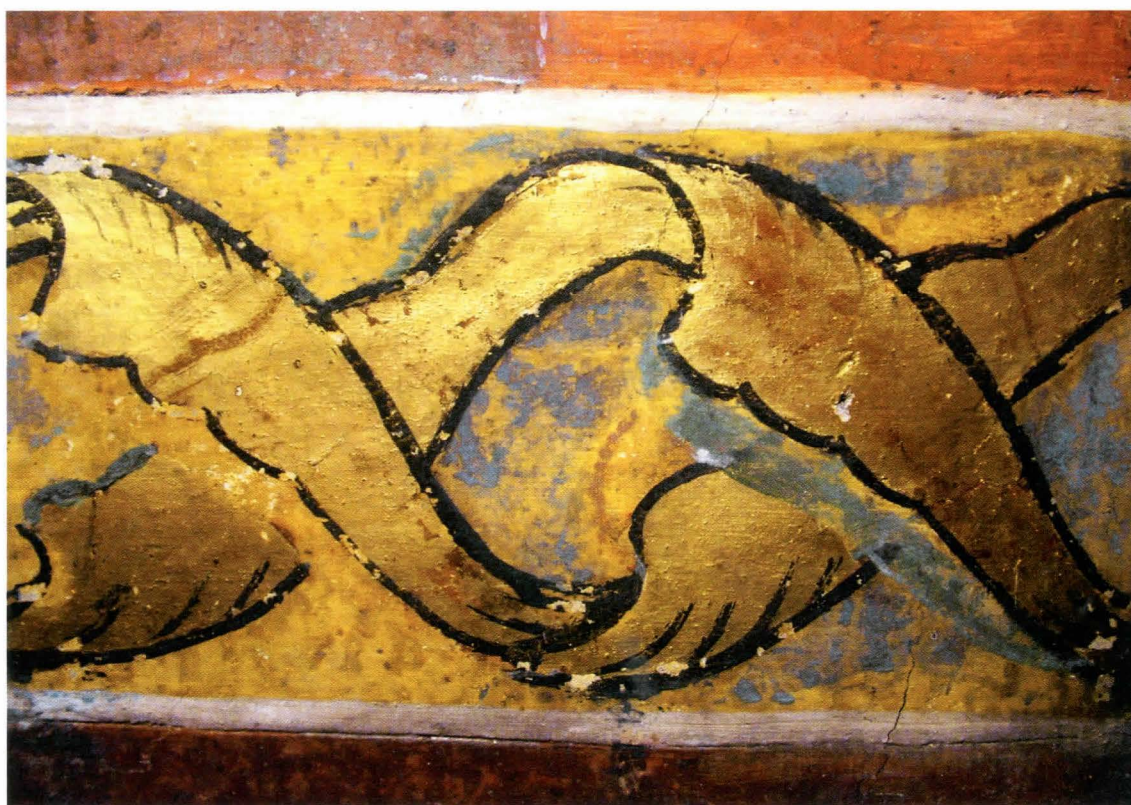
Fig. 17. Pronaos, element decorativ cu motive vegetale realizat peste brăul galben perimetral
