1. Date generale privind intervențiile de restaurare

În contextul general al restaurării picturii murale interioare de la biserica din Arbore, abordarea Tabloului votiv este un moment important din amplul proces de restaurare, prin faptul că se confirmă existența unor intervenții ulterioare, dintre care unele au avut loc în împrejurările evenimentelor dramatice care au marcat familia ctitorului, Luca Arbore, evenimente petrecute în aceeași epocă, respectiv între 1502, anul ctitoriei, și a doua jumătate a secolului al XVI – lea.

4. Elemente tehnologice particulare referitoare la Tabloul votiv

5. Starea de conservare și aspecte metodologice³

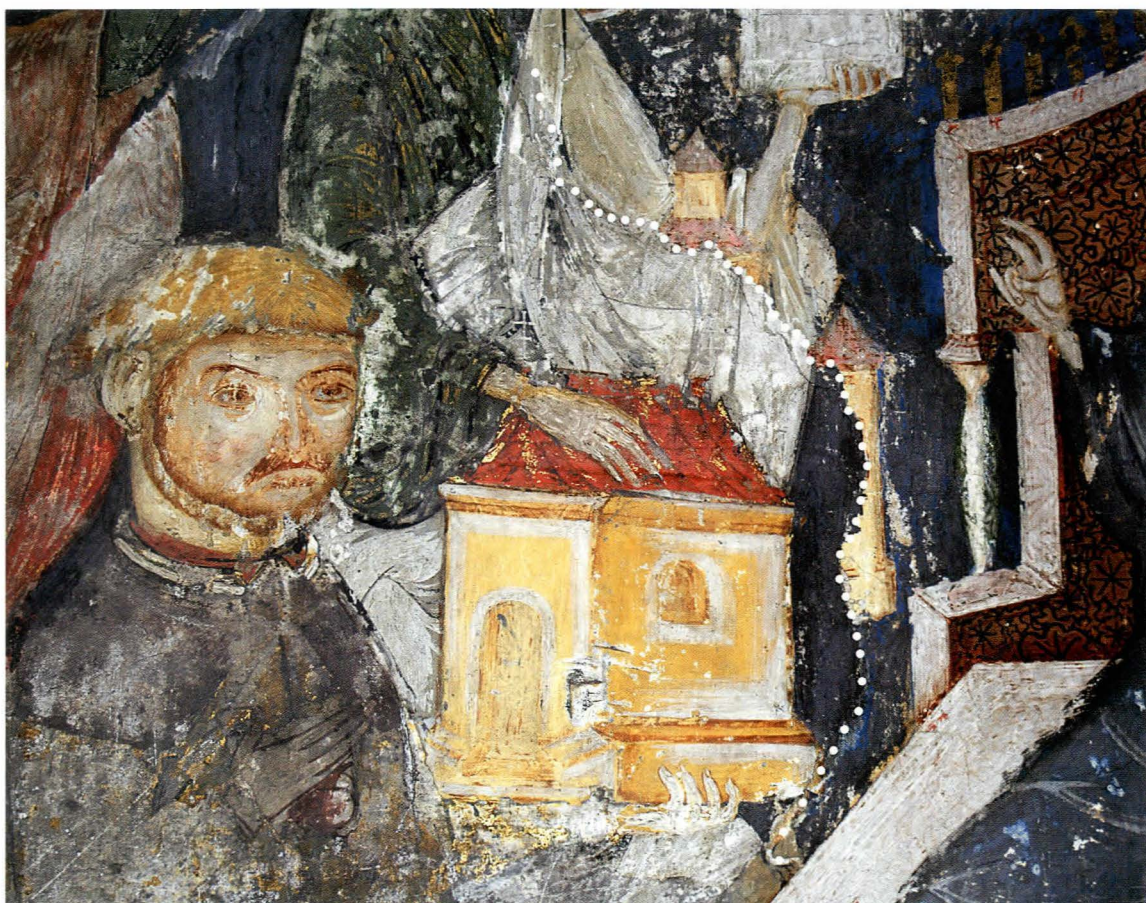
zona centrală a acestuia a fost decupată și apoi completată cu un nou strat pictural pe care se reia reprezentarea votivă a familiei Arbore dar la o scară mai redusă. Acest fapt este demonstrat de îmbinările mai mult sau mai puțin racordate la limitele decupajului, iar în spatele Iulianei se mai păstrează fragmentar, dar distinct, din cea dintâi reprezentare a acoperământului de pe cap, mult mai bogat, și o parte din veșmânt. O importantă inadvertență în racordarea elementelor de detaliu din zona centrală, ne dezvăluie o dublă reprezentare a chivotului, macheta bisericii. Aici se poate distinge în mod clar, o primă reprezentare a bisericii cu turlă și acoperiș fragmentat, separat pe altar, pentru ca apoi, noua imagine a machetei bisericii să apară fără turlă și cu un acoperiș

fig. 1 – Zona de suprapunere a celor două machete ale bisericii. Imagine din timpul îndepărtării depunerilor

simplu extins pe toată biserica (Fig. 1). În rest, autorul acestei refaceri a încercat o racordare a elementelor compoziționale astfel încât acestea să fie cât mai puțin vizibile. Este evident că în legătură cu aceste detalii de reprezentare se pot face multe comentarii dintre care cel mai important ar fi acela referitor la faptul că biserica a fost inițial cu turlă sau nu. Pentru a avea un răspuns în acest sens, este necesar a se verifica urmele unor elemente constructive aflate în podul

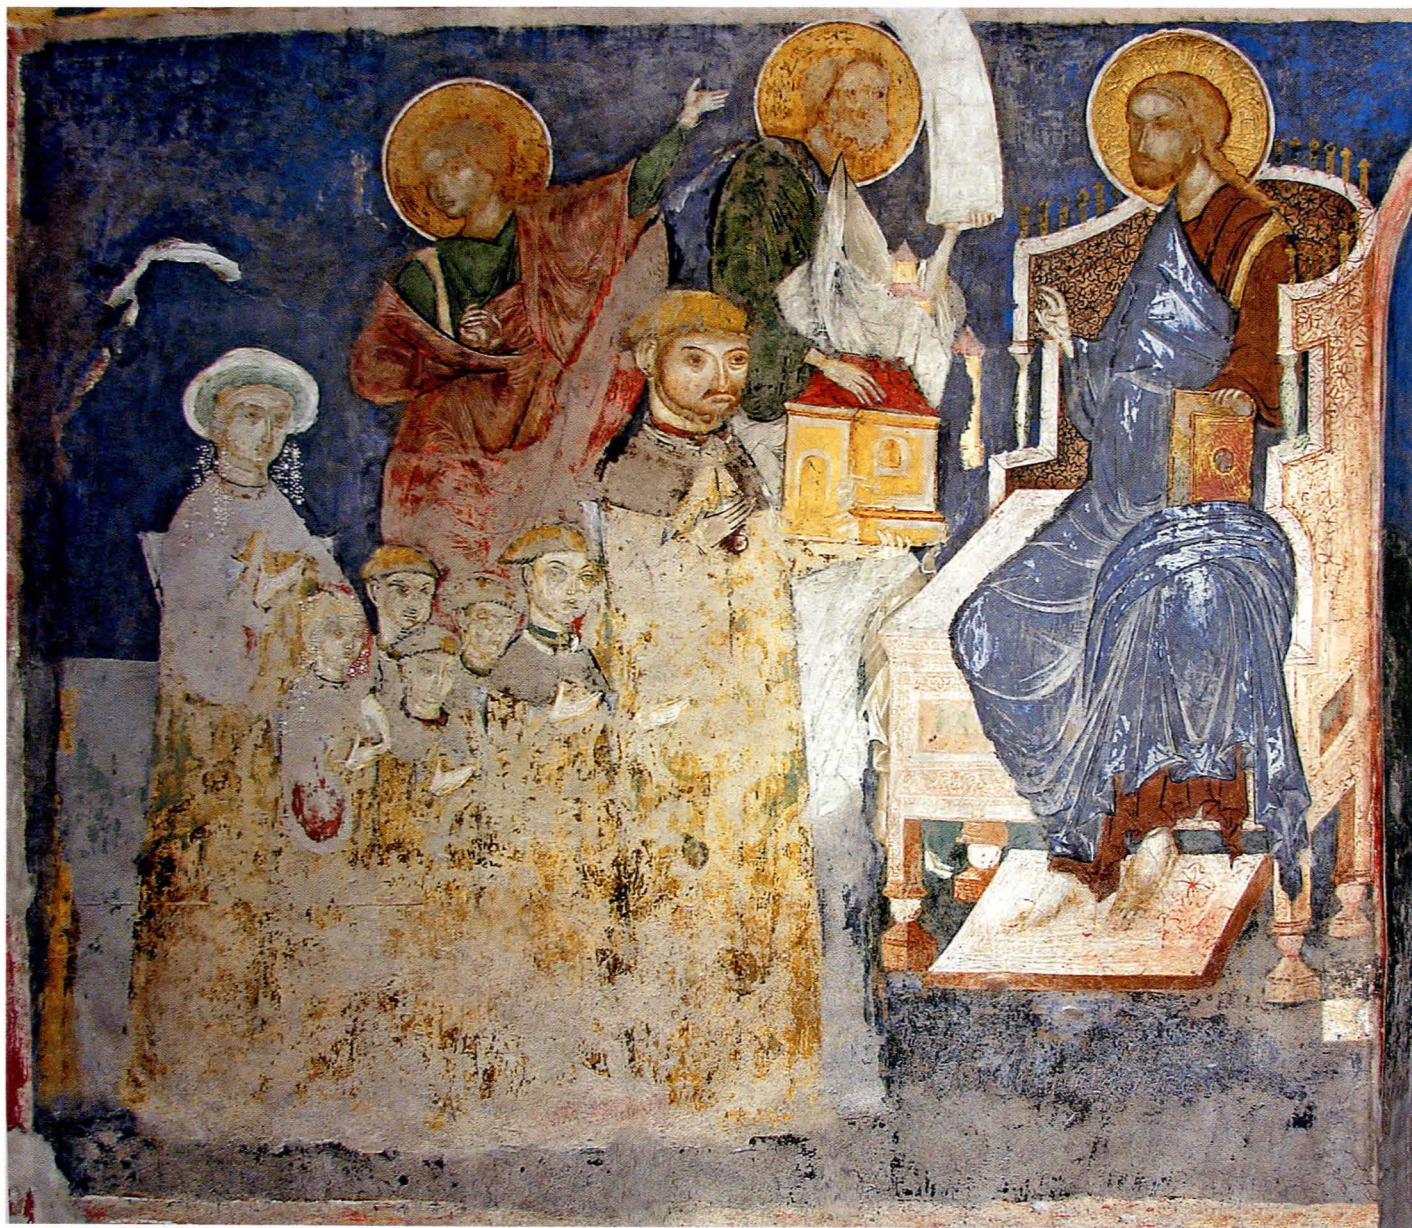
Luca Arbore și soția sa Iuliana însoțiți de cinci copii, patru băieți și o fată. Părcălabul de Suceava poartă în mână macheta bisericii pe care o închină Divinității reprezentată prin Iisus Hristos. Intermediarul acestei legături este Sf. Ioan Botezătorul, patronul bisericii, urmat îndeaproape de un înger ce are rolul de a conduce și de a proteja familia donatoare (fig. 2).

Fig. 2. Imagine de ansamblu cu tabloul votiv la finalul intervențiilor de conservare – restaurare

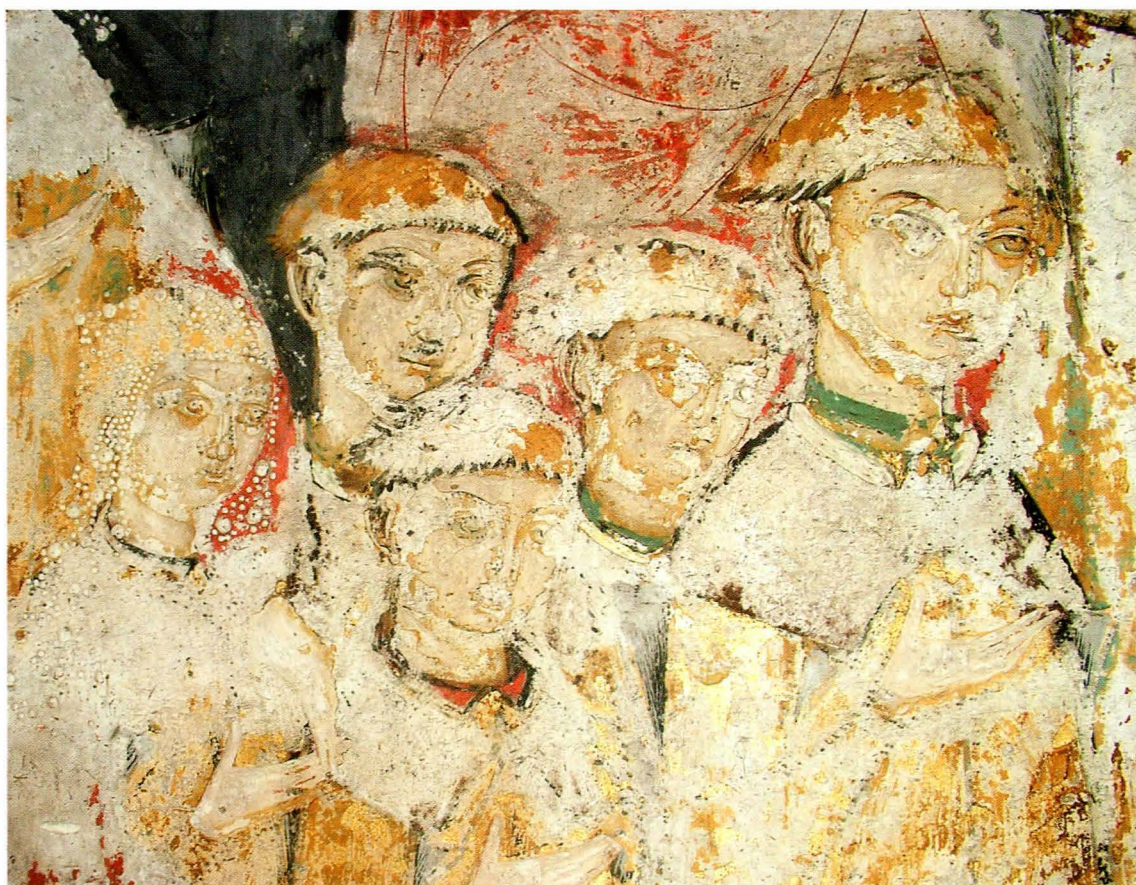
Intervenția majoră cuprinde, după cum am mai spus, reprezentarea familiei donatoare, a chivotului bisericii și o parte din veșmântul îngerului sau cel al lui Ioan Botezătorul. Toți membrii familiei sunt înveșmântați în costume aurite alternate de elemente decorative cu verde și roșu. Remarcăm că figurile se aseamănă între ele prin modul de reprezentare. Au sprâncene arcuite, ochi mari verzi, nasuri drepte cu terminații rotunjite. Se observă de asemenea expresivitatea mâinilor obținută atât prin gestică cât și prin suprapunerea de tonuri împăstare. Practic, la mâini și la portrete, datorită modelajului consistent cu var, se poate spune că nu s-a obținut o cromatică

inciziilor dar și asemănarea cromatică. Un detaliu tehnologic semnificativ se referă la modalitățile de transpunere a desenului folosit pentru a marca elementele de detaliu a familiei donatoare. Astfel, în lacunele stratului de culoare din zona portretelor se observă traseele desenului marcat cu *poncif*, adică o înșiruire de puncte negre obținute în urma tamponării cu pigment negru pe traseul perforat al desenului aplicat anterior pe hârtie sau pe carton. Această modalitate de transpunere este particularizată numai zonei centrale a Tabloului votiv refăcut, respectiv reprezentarea portretelor și parțial a veșmintelor. În felul acesta pictorul a dorit transpunerea unui desen precis preluat apoi de o marcă spontană cu pensula înmuiată tot în pigment negru (fig. 3). Probabil această grijă deosebită l-a făcut pe autor să întârzie momentul aplicării pigmentilor care, datorită cantității mici de apă care se mai păstra în stratul suport au fost mai puțin înglobați de carbonatul de calciu și prin urmare stratul de culoare s-a pierdut în mare

Fig. 3. Reprezentarea copiilor lui Luca și Iuliana Arbore în tabloul votiv

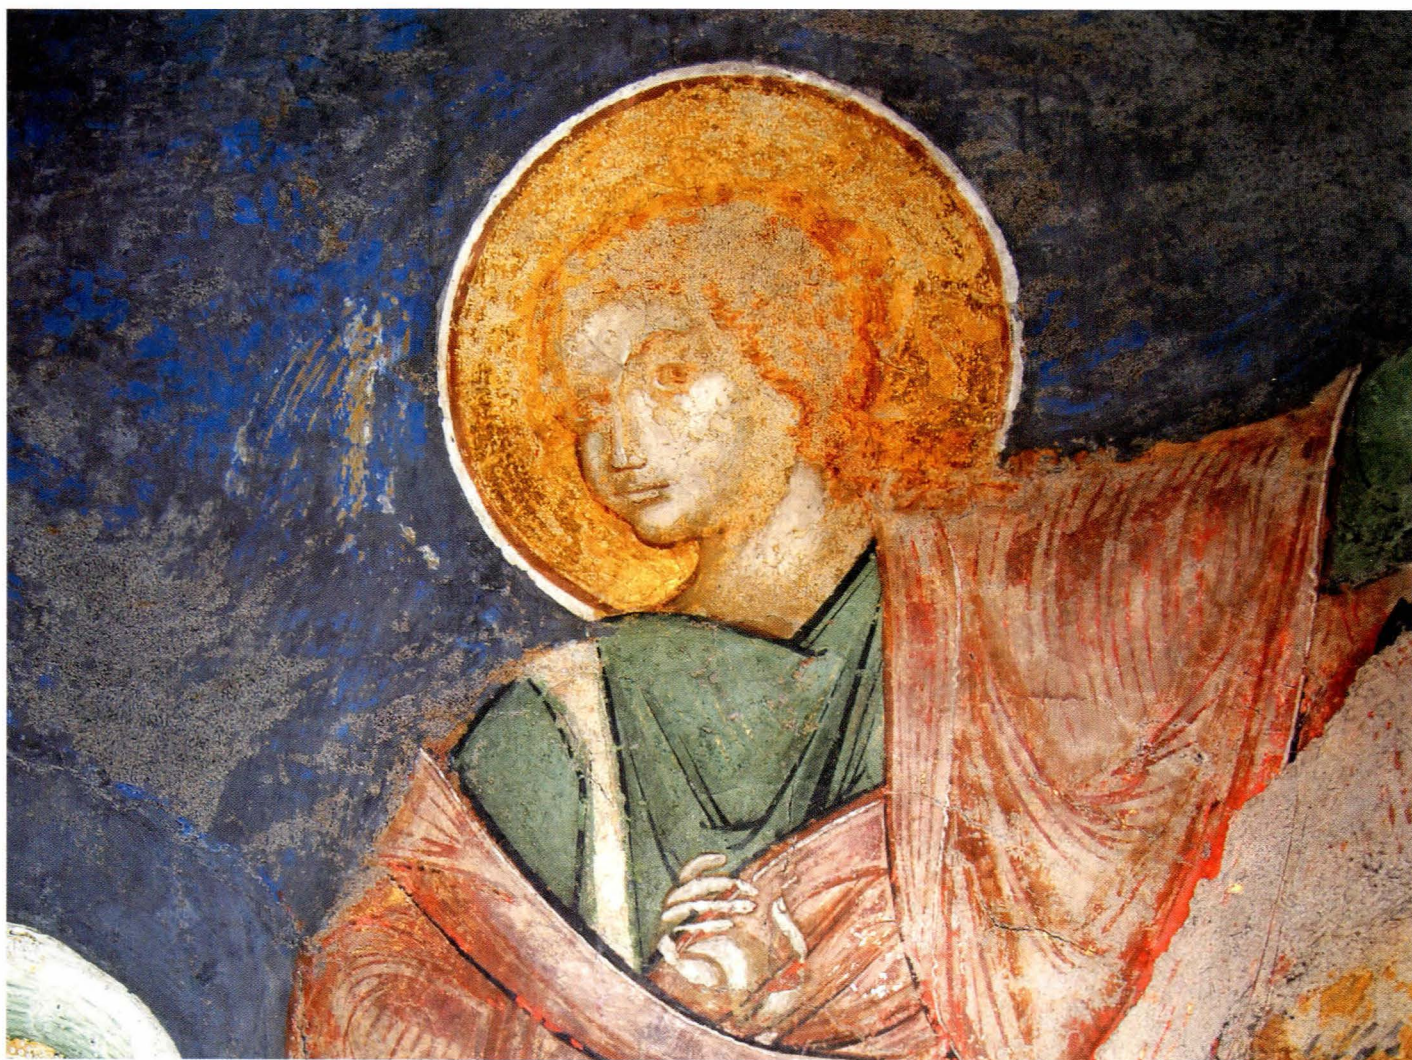
noi lacune în stratul suport. Grăsimile acumulate în timp au înglobat o parte din depunerile existente pe suprafață, făcând operațiunea de curățire dificilă. O parte dintre aceste materii, care au pătruns în structura poroasă a picturii a devenit practic imposibil de îndepărtat. Din neglijență, prin frecarea de perete a unor obiecte vopsite, pe suprafață au ajuns chiar urme de vopsea roșie.

Fig. 4. Aspecte din timpul îndepărtării depunerilor aderente

Îndepărtarea acestor acumulări s-a făcut diferențiat prin mijloace mecanice și comprese cu soluții chimice, ținând cont de sensibilitatea pigmentilor aplicați pe suportul de intonaco. Astfel, asupra pigmentilor pe bază de cupru și pe suprafețele acoperite cu aur s-au folosit soluții pe bază de alcool iar în rest comprese cu carbonat de amoniu în concentrații variabile (Fig. 4).

Curățirea s-a efectuat cu multă atenție și prudență pe zonele decoezive ale stratului de culoare, identificate prin teste de contact, mai ales pe pigmentii roșu cinabru, ocru și brun. Pe aceste zone s-au aplicat selectiv tratamente minerale cu hidroxid de bariu.

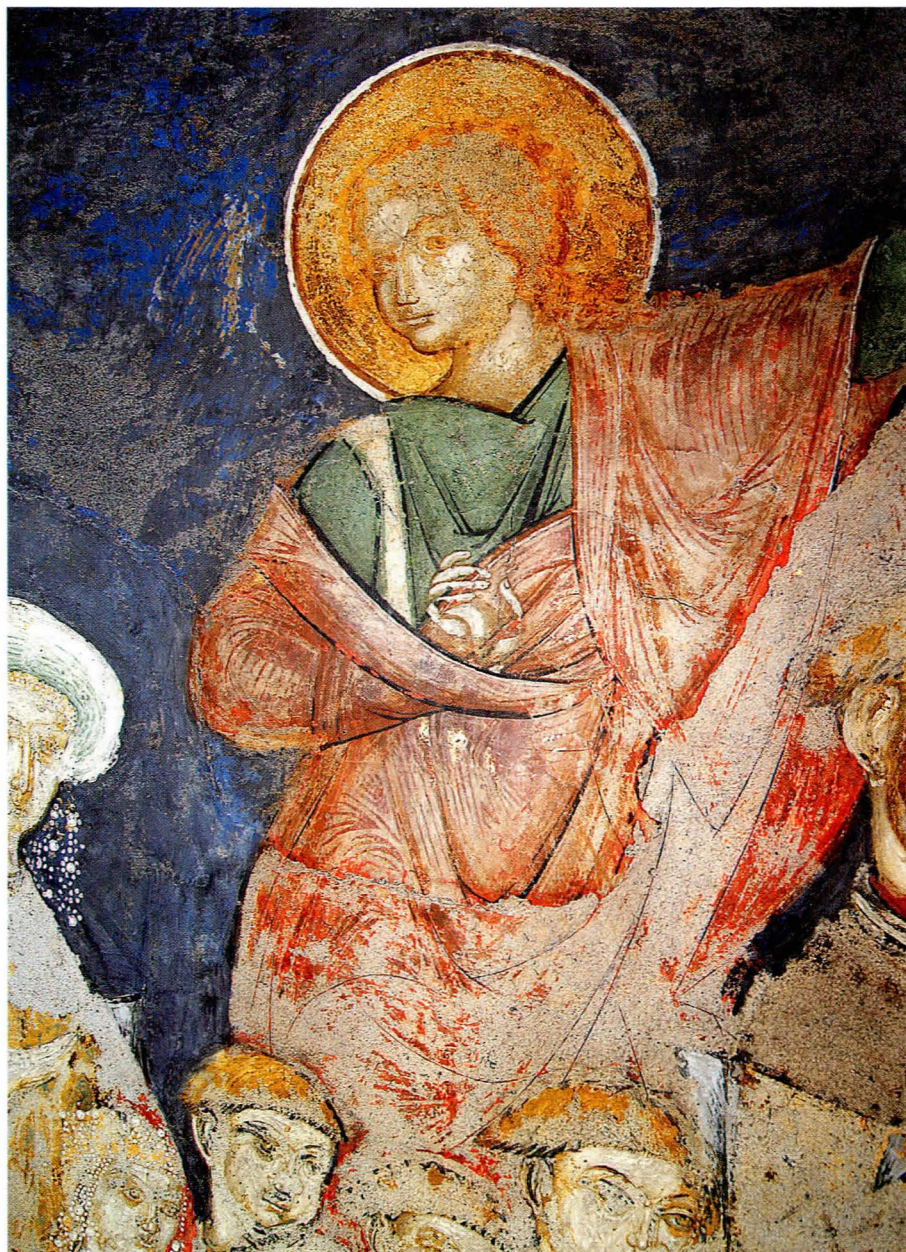
Fig. 5 – Prezentarea estetică a tabloului votiv, zona centrală

de intensitatea cromatică a stratului pictural din zonele învecinate. În acest fel, s-a atenuat, din punct de vedere optic, intensitatea luminozității stratului de *intonaco*, iar prin tonul neutru s-au pus în valoare fragmentele insulare ale stratului de culoare (Fig. 5). De asemenea, s-a urmărit conservarea și punerea în valoare a elementelor tehnologice reprezentate de inciziile desenului preparator precum și elementele de transpunere prin poncif a desenului din zona portretelor.

atitudinea restauratorului în raport cu respectarea caracterului original al picturilor de la Arbore. În acest sens s-a urmărit același concept de prezentare estetică adoptat până acum în pronaos și naos. Astfel zonele cu eroziuni și lacune ale stratului de culoare s-au integrat la nivelul patinei cu ușoare diferențe valorice în funcție

Evident lacunele chituite la nivelul stratului pictural au fost integrate în tehnica *tratteggio*, calitatea texturii și juxtapunerea cromatică fiind raportată la zonele adiacente.
