Pentru etapa a treia denumită *Cercetări multidisciplinare și monitorizări la mănăstirea Sucevița și castelul Banffy* obiectivul planificat a fost Investigatii și analiza rezultatelor obținute în urma aplicării tehnicilor avansate de curățare și restaurare a picturii murale de la mănăstirea Sucevița.

Etapă a patra, *Cercetări multidisciplinare și monitorizări la biserica Bălinești. Continuarea aplicării măsurilor la castelul Banffy*, a avut ca scop Studiul și analiza rezultatelor obținute în restaurarea obiectelor din patrimoniul bisericii Bălinești. În etapa a cincea obiectivul general al fazei a fost efectuarea de Cercetări multidisciplinare și monitorizări la biserica Popăuți. Continuarea aplicării procesului de restaurare de la castelul Banffy, în cadrul căreia s-a realizat Studiul și analiza rezultatelor obținute în restaurarea obiectelor de cult din patrimoniul bisericii Popăuți.

The present paper presents the contribution of the "George Enescu" University of Arts Iași to the project "Multidisciplinary research and monitoring on some Romanian monuments under restoration", through its Centre for Research in Conservation – Restoration and Applied Arts (CReART).

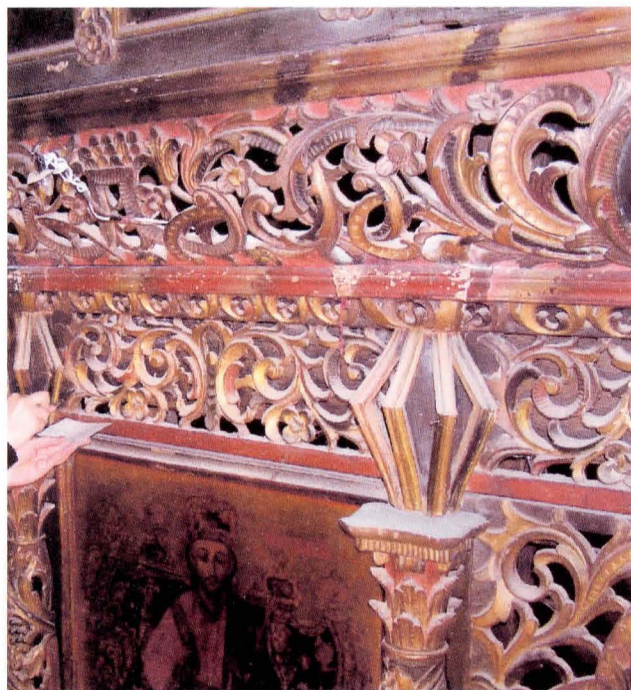
Fig. 1. Detaliu iconostas biserica Sfântul Nicolae Bălinești

Au fost efectuate fotografii care să se constituie în baza de date și care să fie folosite în documentația de conservare – restaurare, precum și în studiul și analiza stratigrafică a straturilor picturale, cu evidențierea caracteristicilor peliculelor de culoare și vernis [Fig. 1].

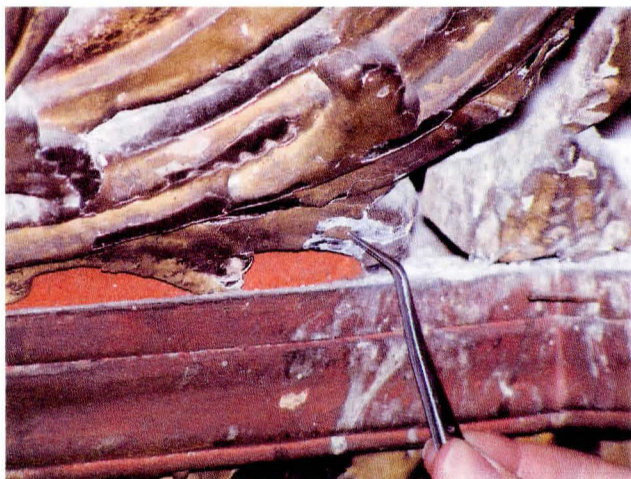
Fig. 2 Prelevarea microprobelor din zonele deteriorate ale foiței de aur, iconostas biserica Sfântul Nicolae Bălinești

S-a format o Comisie de specialitate care a participat la prelevarea microprobelor conform legislației în vigoare. S-au colectat microfragmente din stratul pictural din zone deja deteriorate, așa cum se ilustrează prin documentația fotografică a *Raportului* [Fig. 2]. Întrebările cercetării au fost următoarele: care este tehnica de realizarea a iconostasului? Este acesta realizat unitar? Prezintă degradări specifice datorate viciilor de tehnică sau altor cauze? Care sunt acestea? Sunt degradările identificate datorate unor condiții specifice de microclimat? Se poate face o corelație între evoluția stării de conservare a bunului de patrimoniu studiat și analizat cu evoluția factorilor de microclimat monitorizați de Coordonatorul proiectului?

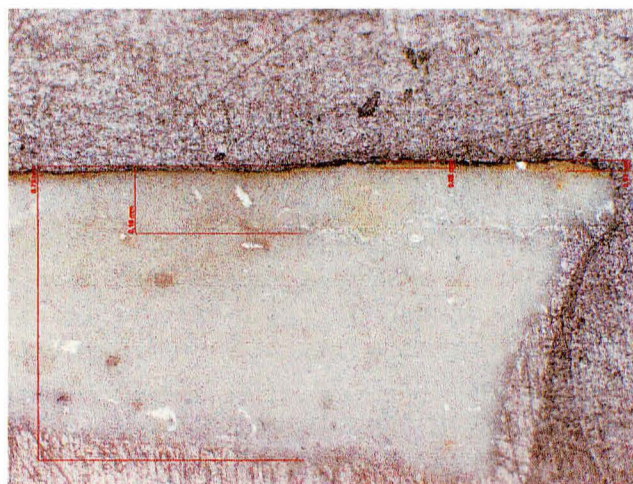
Fig. 3 Stratigrafia zonelor poleite cu aur, X 100 – imagine la microscopul optic în lumină incidentă polarizată, iconostas biserica Sfântul Nicolae Bălinești

- peliculele picturale aurii sunt extrem de fine, de 0,01mm și respectiv 0,02 mm, realizate în tehnica tradițională, foița este suprapusă peste bolusul aplicat pe stratul de preparare gros

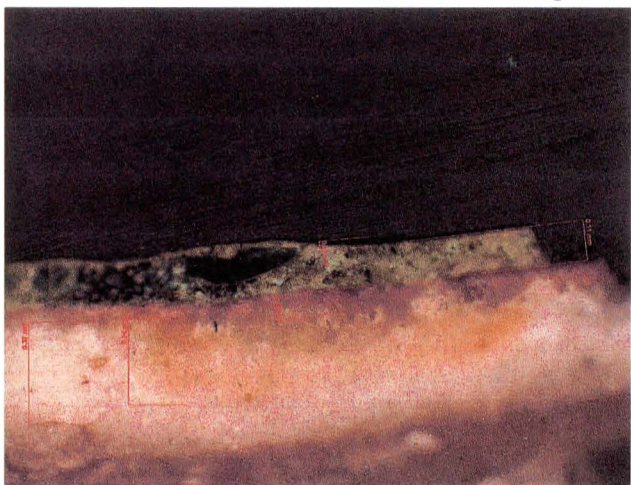
Fig. 5 Exemplu de stratigrafie a peliculei picturale, X 100 – imagine la microscopul optic în lumină incidentă, iconostas biserica Sfântul Nicolae Bălinești

- peliculele picturale sunt foarte subțiri (0,1 mm – 0,02 mm), realizate din amestecuri cromatice diverse, artistul folosind amestecuri de culori pentru a obține tonuri diversificate într-o îmbinare cromatică echilibrată

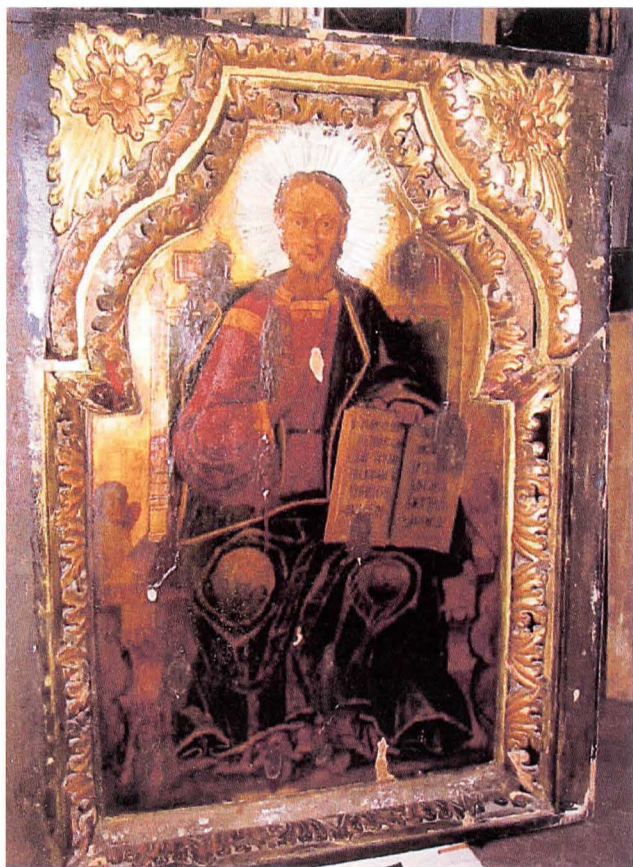
Microprobele analizate au fost prelevate din icoana *Iisus Arhiereu* [Fig. 6] și din Registrul mic al iconostasului cât și din zone de interes deosebit din pictura murală aflată în proces de conservare – restaurare.

Fig. 6 Icoana Iisus Arhiereu biserica Sfântul Nicolae – Popăuți, stare de conservare, imagine de ansamblu (fotografie de la domnul Onica Stelian)

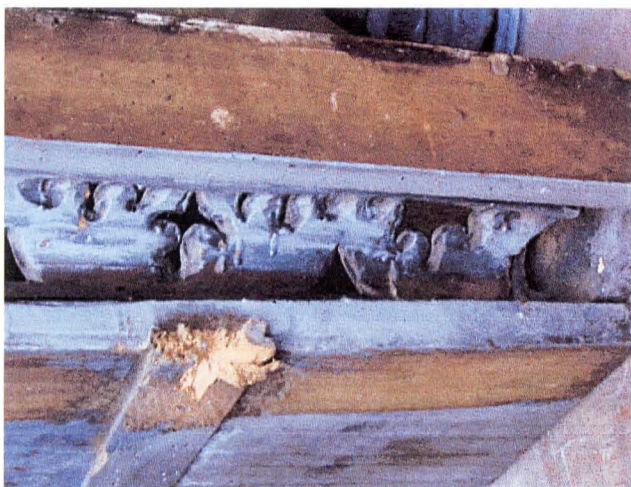
- viciile de tehnică au dus la fragilizarea și deteriorarea stratului pictural, cât și la apariția unui atac de insecte xilofage la suportul din lemn al icoanelor și al structurii din lemn a iconostasului bisericii Popăuți [fig. 7].

Fig. 7 Icoana Iisus Arhiereu biserica Sfântul Nicolae – Popăuți, stare de conservare, detaliu atac insecte xilofage (fotografie de la domnul Onica Stelian)

Intervențiile de conservare-restaurare au constat în stoparea atacului activ al insectelor xilofage, dezinsecția, intervenții profilactice de consolidare în vederea transportului în laboratorul de specialitate, operații de curățire mecanică și chimică.

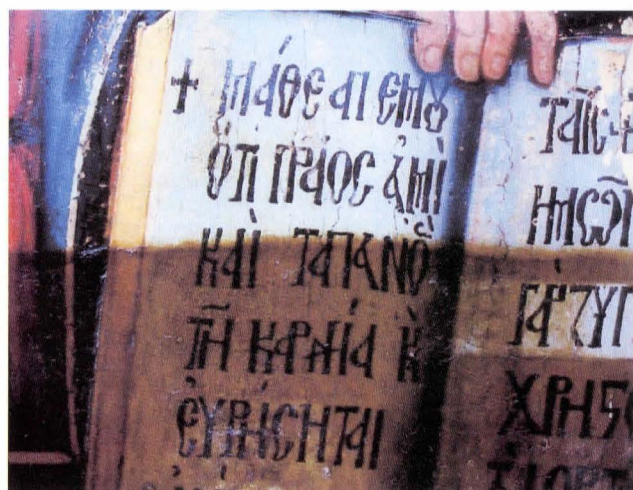
Fig. 8 Imagine din timpul intervențiilor de restaurare, biserica Sfântul Nicolae Popăuți (fotografie de la domnul Onica Stelian)

suprafețe cu dimensiuni variate. Pe alocuri sunt lacune, desprinderi, microfisuri, săruri. Intervențiile de conservare-restaurare au constat în aplicarea tratamentului de biocidare, consolidarea peliculelor picturale, îndepărtarea stratului de murdărie aderentă prin aplicarea metodelor convenționale (mecanice și chimice) de curățire.

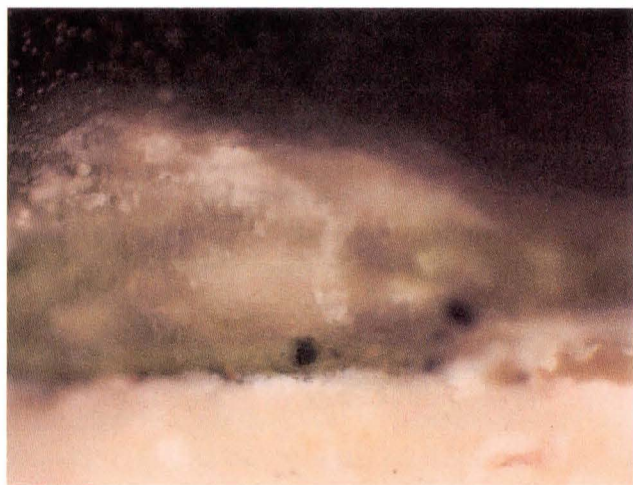
Fig. 9 Stratigrafia microprobei prelevate de pe fondul dintre medalioanele situate pe intradosul arcului de est – pronaos, partea sudică, zonă de îmbinare a celor două pontate, biserica Sfântul Nicolae Popăuți, X 100 – imaginea la microscopul optic în lumină incidentă relevă formarea sărurilor la suprafața stratului de intonaco (sub stratul de negru), în interiorul straturilor de culoare și deasupra acestora.

Fragmentul de pictură murală luat în studiu a avut un atac biologic intens. Pelicula de culoare a suferit modificări cromatice pe

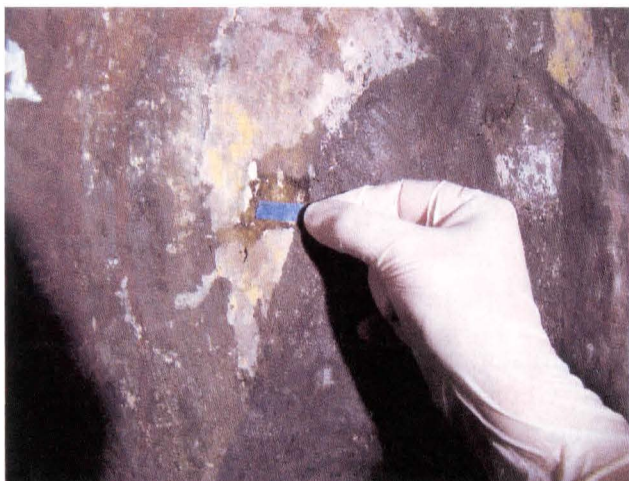
- tehnica picturii murale este fresca
- pe frescă, de-a lungul timpului, s-au efectuat intervenții necorespunzătoare
- pe alocuri s-a lucrat a secco din motive tehnice și estetice
- pictura prezintă un strat aderent și gros de murdărie
- valorile pH-ului în zonele investigate variază în funcție de prezența sărurilor formate și a tipului de murdărie aderentă

Fig. 10 Efectuarea testelor pentru identificarea valorilor pH-ului suprafeței picturii murale de la biserica Sfântul Nicolae – Popăuți

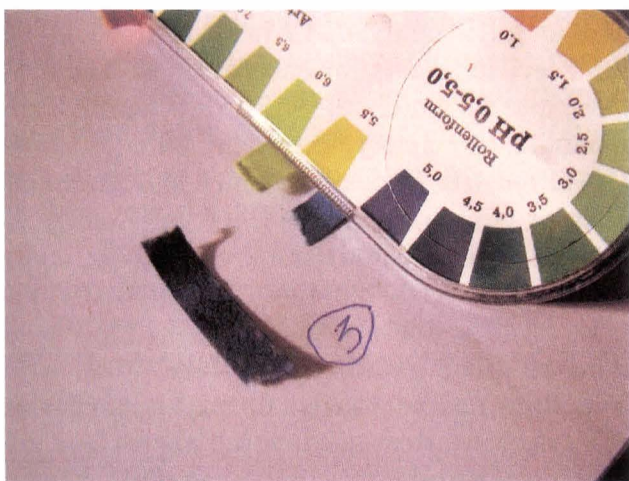
- au fost identificate în cea mai mare parte săruri de azot, de sulf și foarte puține cloruri. În documentația fotografică sunt incluse imaginile care prezintă starea de conservare a bunurilor de patrimoniu, etape din timpul intervențiilor de restaurare [Fig. 8], stratigrafii ale

Fig. 11 Efectuarea testelor pentru identificarea naturii sărurilor de pe suprafața picturii murale de la biserica Sfântul Nicolae – Popăuți
