NOI DATE PRIVITOARE LA ARHITECTURA PALATULUI BRÎNCOVENESC DE LA POTLOGI

Arh. GH. SION

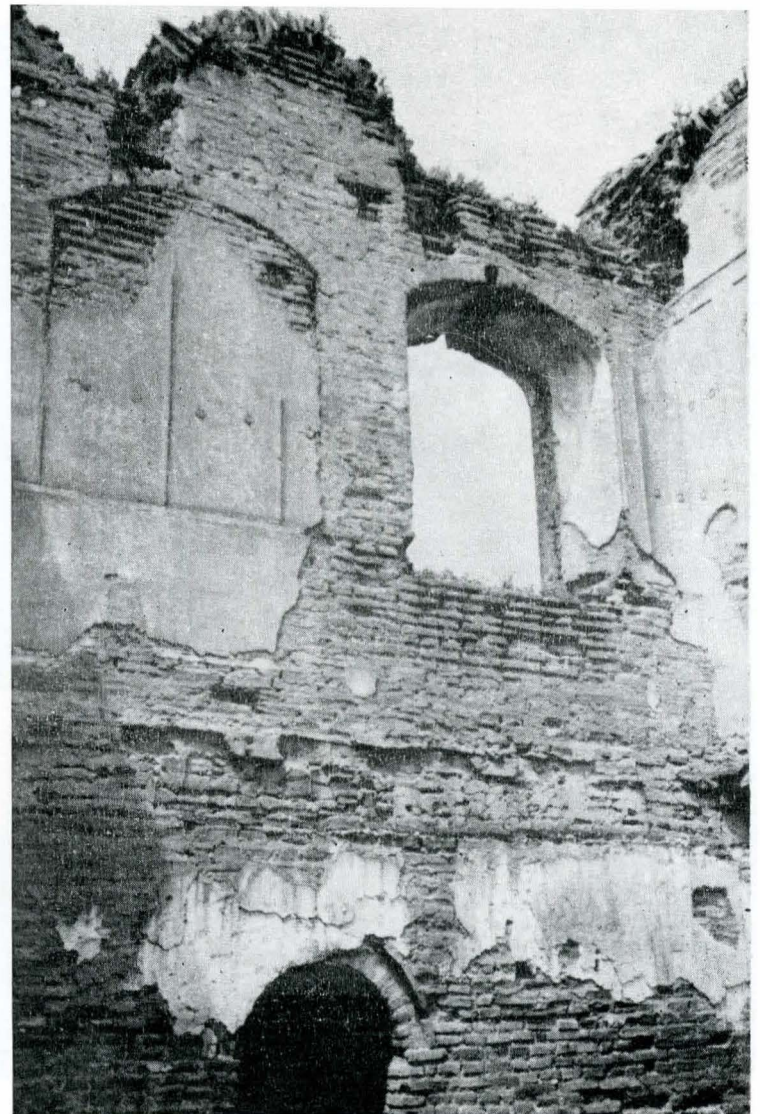
Monumentul este construit pe un plan dreptunghiular (fig. 1, 2) avînd două nivele, la primul găsindu-se pivnița care grupează în jurul ei serviciile, iar la etaj apartamentele Domnitorului și Doamnei. Întreaga soluție de arhitectură este continuarea într-o formă dezvoltată și ordonată a planului construcțiilor similare cantacuzinești mai vechi¹. Caracteristica principală a palatului constă într-o decorație deosebit de bogată în stucatură, atît la interior, cît și la exterior, completată cu elemente din piatră sculptată ale foișorului de intrare și ale loggiei nordice.

- Fig. 1. Palatul Potlogi, plan parter.
 Fig. 2. Palatul Potlogi, plan etaj.
 Fig. 3. Camerele 7 și 11, colonetele din colțul încăperilor: 1 — faza din timpul construcției; 2 — faza definitivă.
 Fig. 4. Camera 16 — fazele construcției bolților.
 Fig. 5. Camera 12, fereastră blocată încă în timpul construcției.
 Fig. 6. Console de boltă: a — mascheron; b — vas cu flori
 Fig. 7. Fragment de element de vitrou
 Fig. 8. Brîul median din cărămidă
 Fig. 9. Brîul de piatră de la foisor.
 Fig. 10. Brîul superior și cornișa.

O modificare a partiului inițial o găsim și în cele două camere de dormit, a Domnului (camera 12) și a Doamnei (camera 2), unde, din cele patru ferestre, a fost zidită cîte una, probabil pentru micșorarea suprafeței vitrate spre a se reduce pierderile de căldură și pentru o așezare mai funcțională a mobilierului (fig. 1).

De asemenea, s-au păstrat, în cîteva locuri, la parter, fragmentele a două tipuri de cărămidă de pardoseală (fig. 1): primul tip cu cărămidă de $25 \times 25 \times 4,5$ cm, așezată cu rosturile decalate la jumătate de cărămidă (la loggia inferioară **E** și la cele două încăperi adiacente **D** și **F**) și al doilea tip cu cărămidă de format $28 \times 14 \times 4,5$ cm, așezată un rînd în lung, un rînd în lat (încăperile **H**, **I** și **J**).

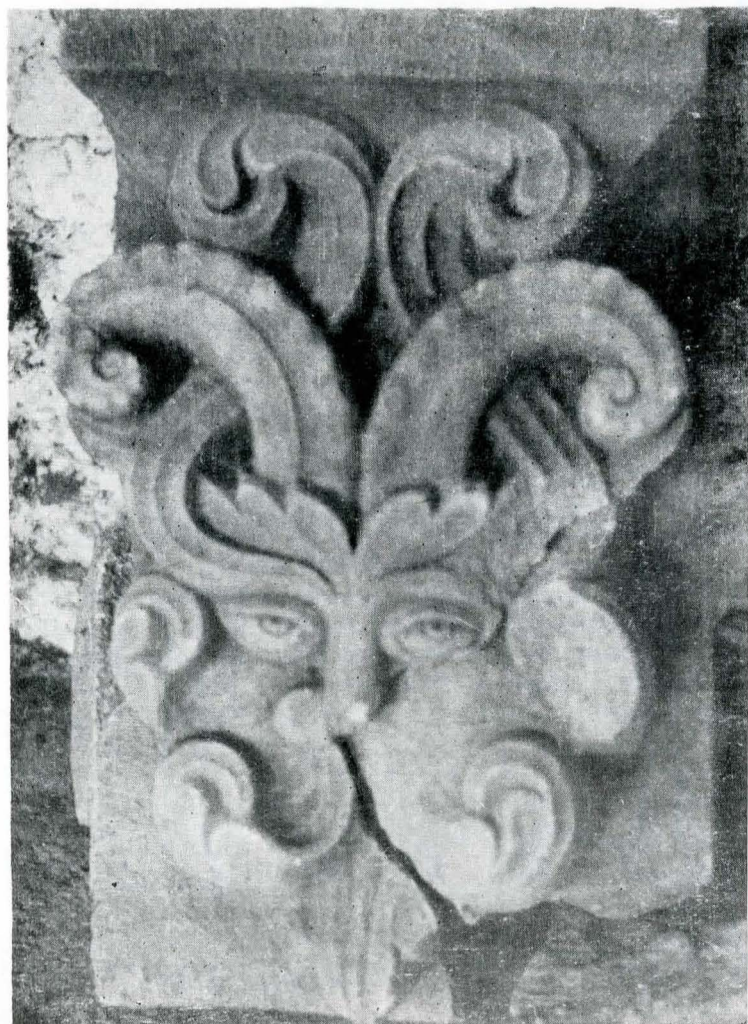
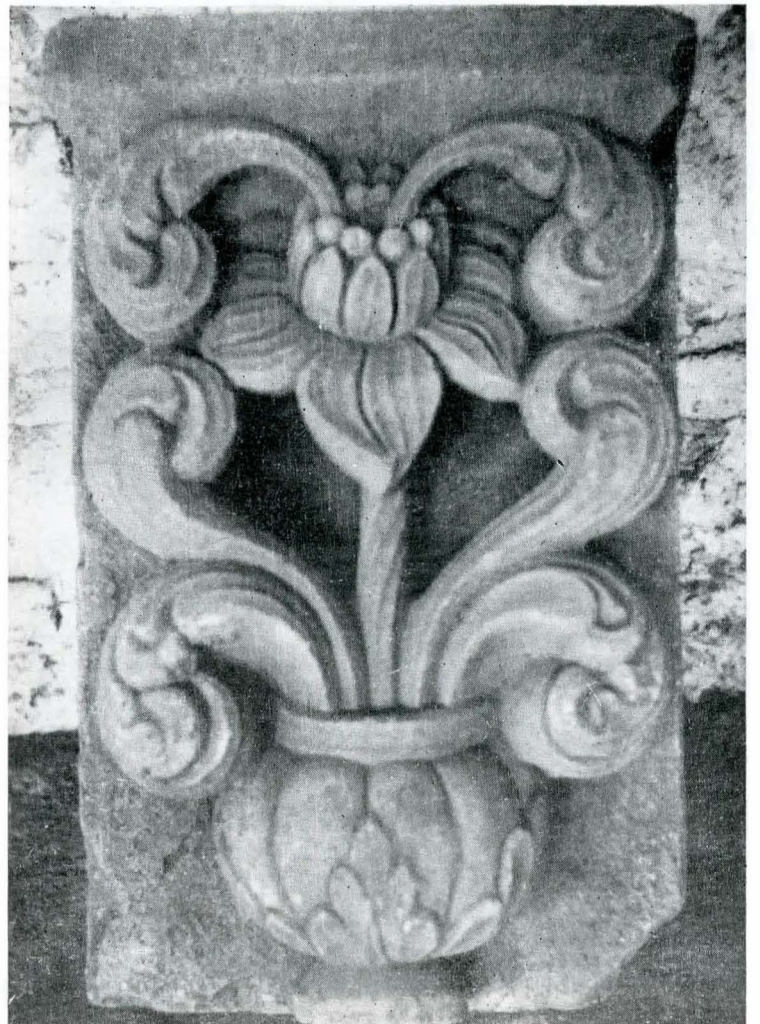
Cercetările efectuate au scos la iveală noi elemente de decorație ce completează imaginea originară a interiorului și anume: consolele de piatră ale nașterilor bolților de penetrație (trei tipuri de console descoperite în timpul primei faze de restaurare) (fig. 6) și un fragment de vitrou (fig. 7) de formă hexagonală (colorat slab verzui, găsit în molozul adunat în încăperea vechilor haznale).

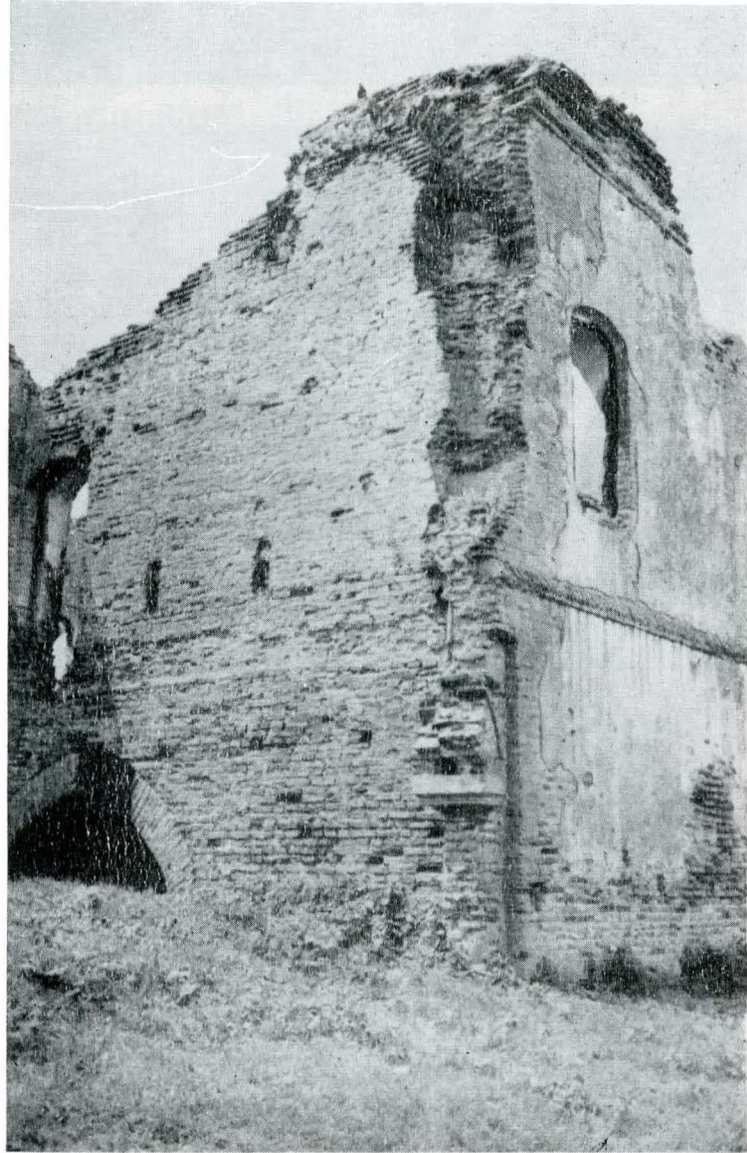
19

Fig. 16. Reconstituirea loggiei; 17. Consola mesei din loggie (stînga).
 Fig. 18. Urmele de încastrare ale consolelor pe peretele vestic al loggiei;
 Fig. 19. Foișorul sudic înainte de restaurare; Fig. 20 a. Foișorul estic de
 la Mogoșoaia; b. Foișorul palatului Potlogi — prima restaurare; c. Foișorul
 de la Potlogi — restaurarea actuală; Fig. 21. Consolă pentru coloanele
 foișorului (dreapta, jos); Fig. 22. Fragment din brîul de piatră al foișo-
 rului (dreapta, sus); Fig. 23. Secțiune prin foișor.

În prima fază de restaurare, reconstituirea foișorului de intrare s-a făcut pe baza urmelor de pe parament (fig. 19) și a traseului fundațiilor zidăriei scării. Pentru elementele de piatră au fost luate ca model coloanele foișorului estic al palatului de la Mogoșoaia (fig. 20 a), (unde se știe că au fost folosite coloanele originare de la Potlogi⁸), iar parapetele scării au fost reconstituite în felul scărilor de la foișoarele mănăstirii Hurez⁹.

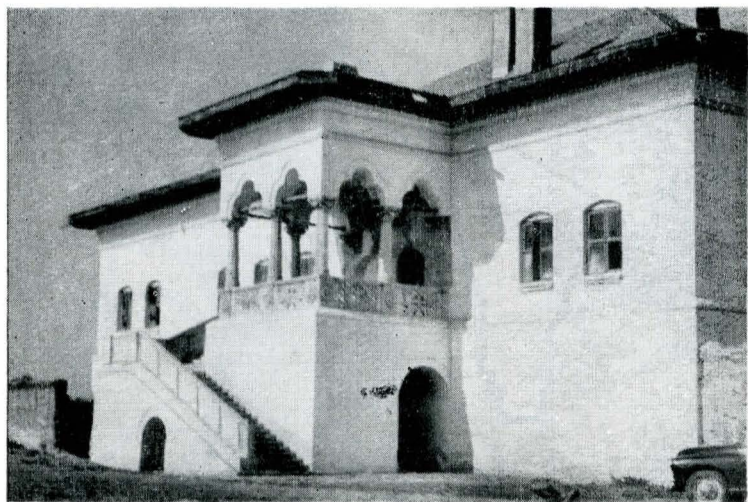
23

În restaurarea din 1959, printr-o eroare de execuție, s-a refăcut acoperirea foișorului cu o calotă sferică reze-mată pe pandantivi, ceea ce a dus la distrugerea în bună parte a urmelor de pe parament aparținînd boltirii originale. Sistemul original de boltire a foișorului¹¹ — așa cum rezultă din analiza documentației fotografice întocmite între 1904—1910 de Comisia Monumentelor Istorie (fig. 19) — era format dintr-o calotă sferică care sprijinea pe un registru de trompe ce făceau trecerea de la planul pătrat al foișorului la calotă (fig. 23).
