Plasat odinioară în afara Bucureștilor, pe un deal ce domina intrarea dinspre sud în Capitală, într-o zonă de livezi și vii, ansamblul fostei mănăstiri Văcărești reprezintă o epocă de apogeu în creația meșterilor formați la școala artei și arhitecturii brâncovenesti.

CASA DOMNEASCĂ

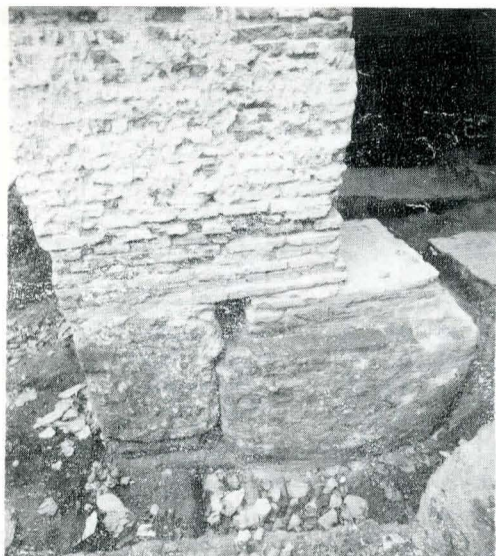
Fig. 6. Fundația și fragment din pilierul original de zid al parterului foișorului Casei Domnești (dreapta) cărora li se adaugă, fundația și zidăria de elevație de sec. XIX, suprapuse peste cea originală (stînga).

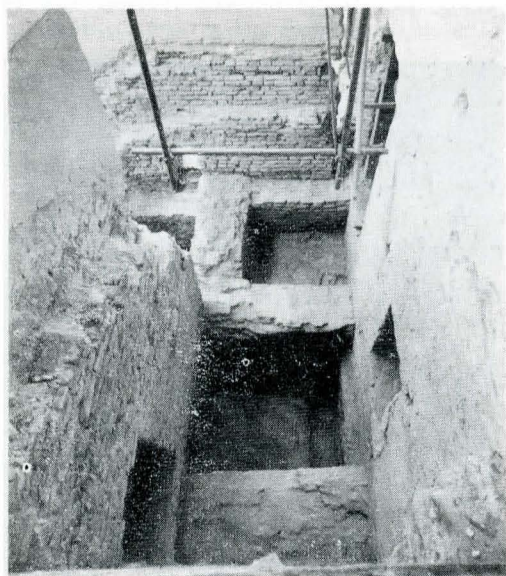
Fig. 9. Fundațiile și fragmente din elevația scării originare a Casei Domnești.

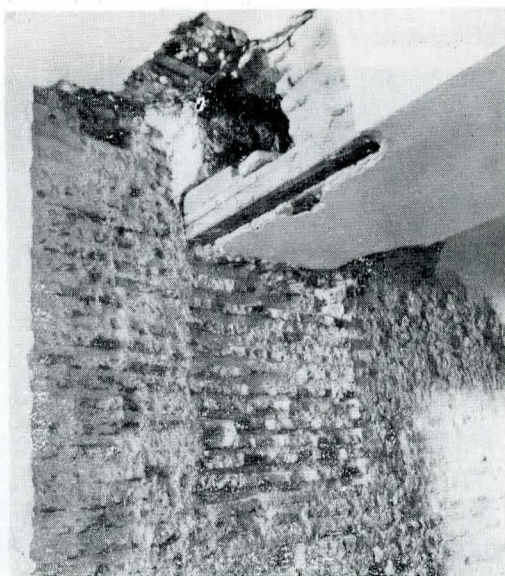
Fig. 10. Urma arcadei de NE de la parterul loggiei Casei Domnești (peretele N).

nul fațadei nord, cu arcade rezemate pe coloane de cărămidă octogonale, cu cîte două deschideri laterale, și trei pe fațada principală (fig. 10, 11). Parterul loggiei era acoperit cu grinzi de stejar, ale căror lăcașuri de încastrare au fost găsite în perețele exterior nord al Casei Domnești (fig. 13). În zidul de incintă nord se găsea o poartă pe unde se putea ieși în exterior, parterul loggiei, accesibil numai din grădina, folosind probabil ca loc de odihnă și adăpost.

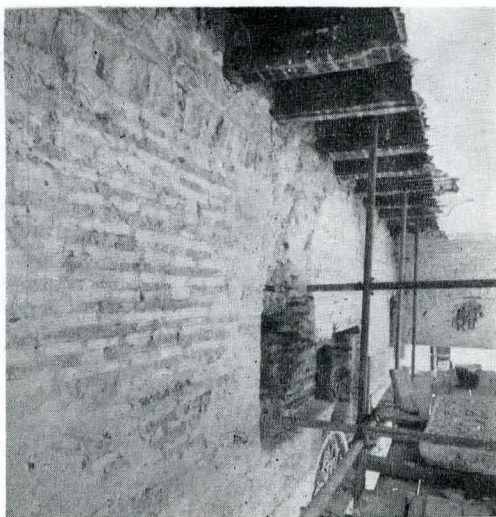
Fig. 16. Fragmente din fresca cornișei Casei Domnești.

În cursul cercetărilor s-au descoperit fragmente de tencuiei originare din interiorul și exteriorul Casei Domnești, realizate din var cu cîlți, în grosime de cca 1 cm. S-a găsit de asemenea cornișa originală din cărămidă profilată, compusă dintr-un tor, o friză dreaptă și un profil sfert de cerc. Întreaga cornișă a fost pictată „al fresco” cu motive florale de factură brîncovenească, frescă din care s-au păstrat mai multe fragmente pe fațada de sud (fig. 16).

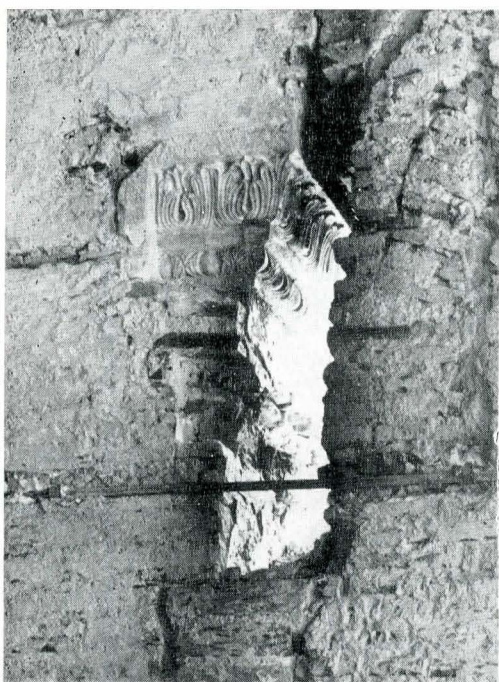
Fig. 12. Consola din vest de la etajul loggiei Casei Domnești, ascunsă în zidăria de sec. XIX.

Tot în secolul al XIX-lea, însă înainte de 1845, se refacă foisorul sud al Casei Domnești, deoarece în catagrafia din acest an este menționat: „...pe dinainte pridvor mare cu șase stîlpi de piatră săpați...”. Foisorul descris în această catagrafie este cel pe care îl vedem astăzi, și care are într-adevăr „șase stîlpi de piatră săpați” (fig. 19). Înainte de 1845 se demolează complet foisorul inițial, se construiesc noi fundații în paralel cu cele inițiale și, completîndu-le, se urmărește ca prin noua planimetrie foisorul să includă și scara de acces la etaj, protejînd-o sub acoperiș. Noul foisor reutilizează cele cinci coloane ale foisorului original cu capitele decorate amplu cu motive florale, fuserile și bazele; a șasea coloană însă este luată de la fosta loggie din nord, al cărei capitel, total diferit de celelalte, este ornamentat cu registre de ove și frunze de acant, ca și consolele loggiei, ce se văd azi în zid (fig. 7, 12, 14, 19).

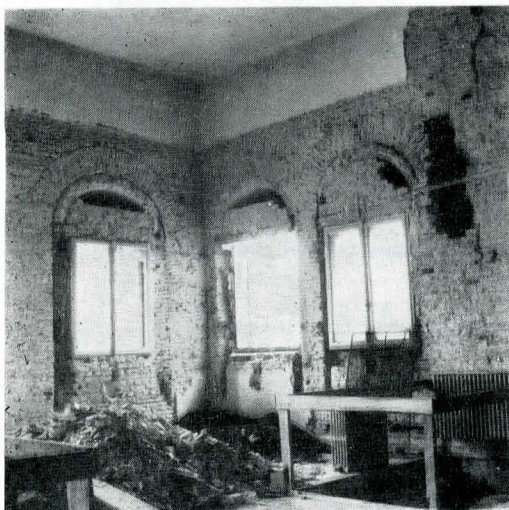
Fig. 18. Salonul cu ferestre în arc, ridicat în sec. XIX, în locul loggiei Casei Domnești.

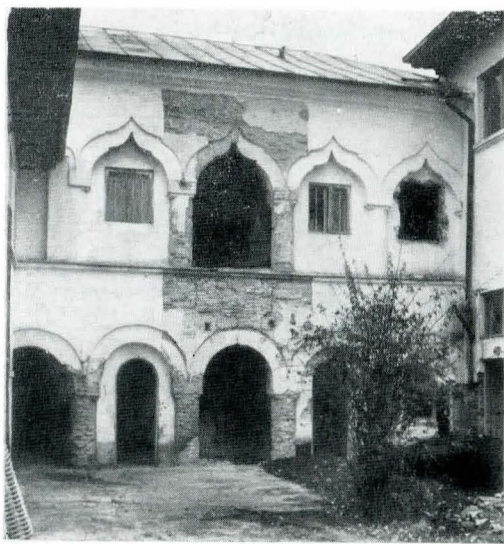
Fig. 27. Stăreția, fațada de nord.

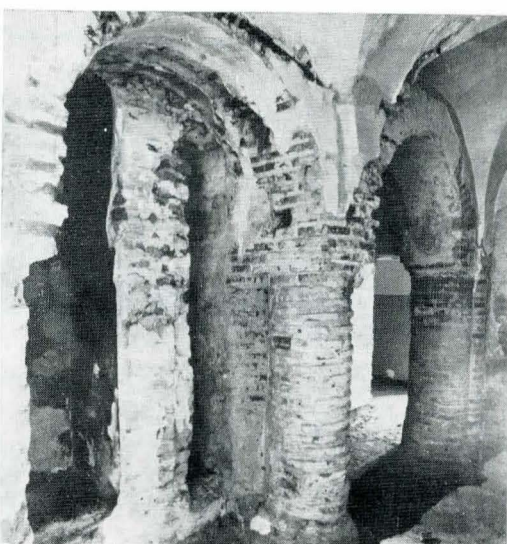
Fig. 28. Porticul de la parterul stăreției, vedere din interior.

În secolul XX, se efectuează o nouă reîmpărțire a spațiilor la parter și etaj, se modifică complet golurile originare și finisajele. Spre est, vest și parțial spre nord se ridică construcții noi cu parter și etaj ce înglobează clădirea Stăreției, distrugînd totodată elemente originare valoroase (fig. 27, 28, 29, 30, 31).

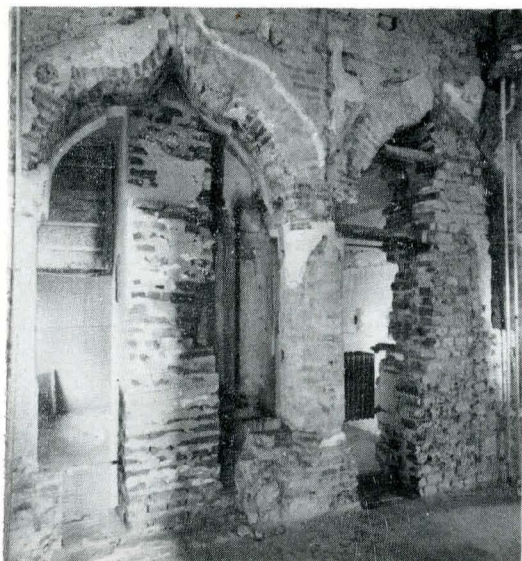
Fig. 30. Vedere din interior a porticului din nordul stăreției inclus în construcții ulterioare.

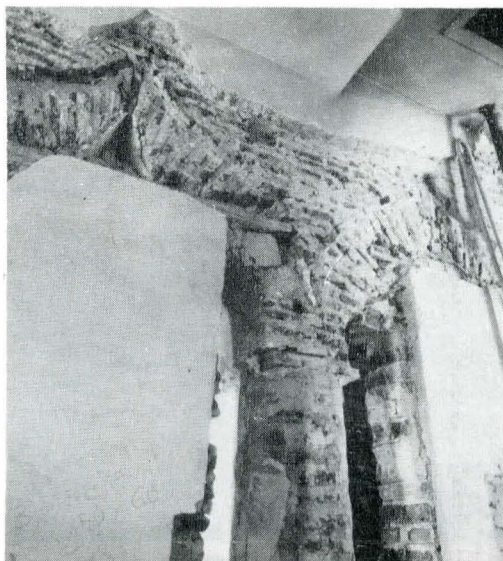
Fig. 31. Arcade ale porticului din vestul stăreției, închise în construcții recente.

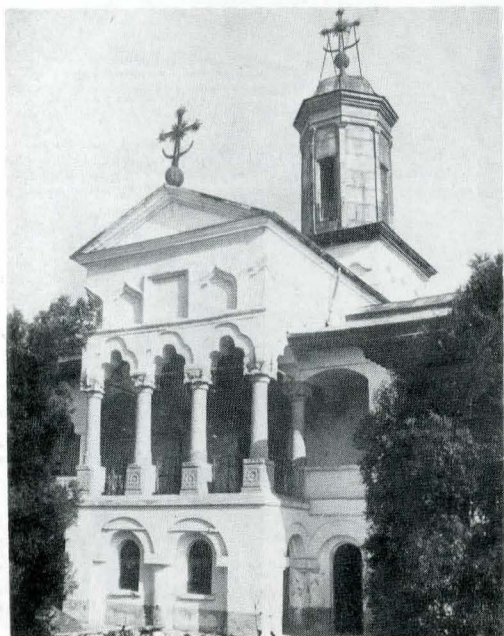
Fig. 34. Arcade în plin cîntu la parterul galeriilor arcate; lăcașul de încadrare, pe zidul de incintă, a bolții cilindrice dărîmate.

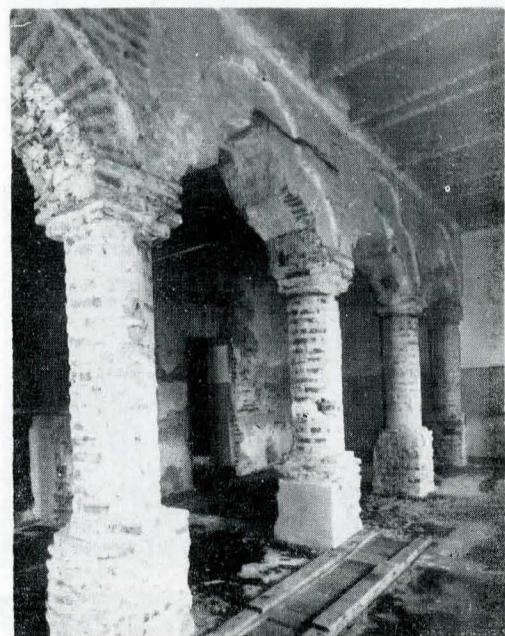
Fig. 35. Arcade treplate de la etajul galeriilor arcate.

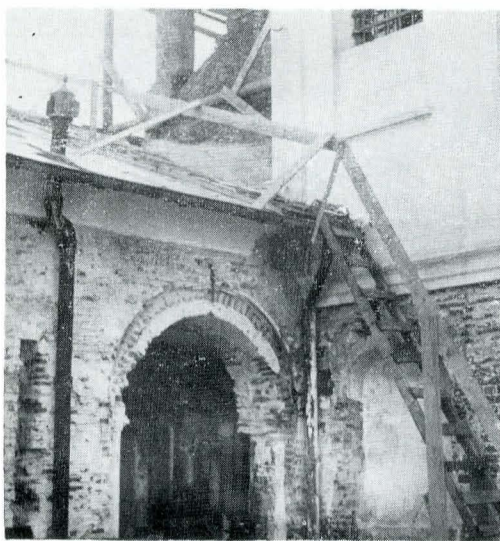
Fig. 37. Cuhnia de sud-vest, văzută din exterior.

Cuhnia din sud-vest menține pînă astăzi întreaga structură de bolți, turla și cele 4 coșuri (fig. 37). Bolta cuhniei din nord-vest a fost demolată după 1936, cercetările de parament punînd azi în evidență nașterile bolților dînd posibilitatea reconstituirii lor (fig. 38).

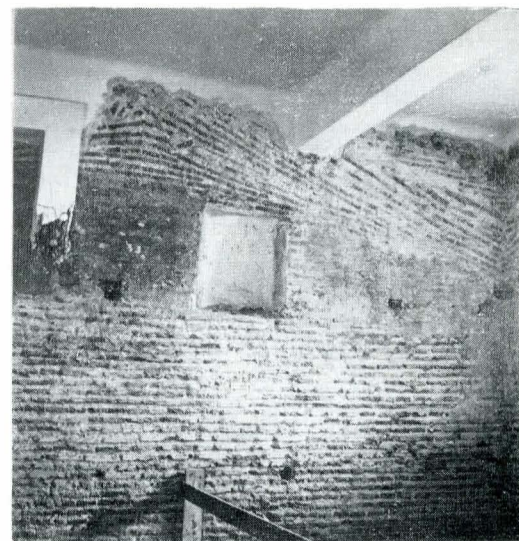
Fig. 38. Urma nașterii trompelor conice de colț ale bolților cuhniei de nord-vest.

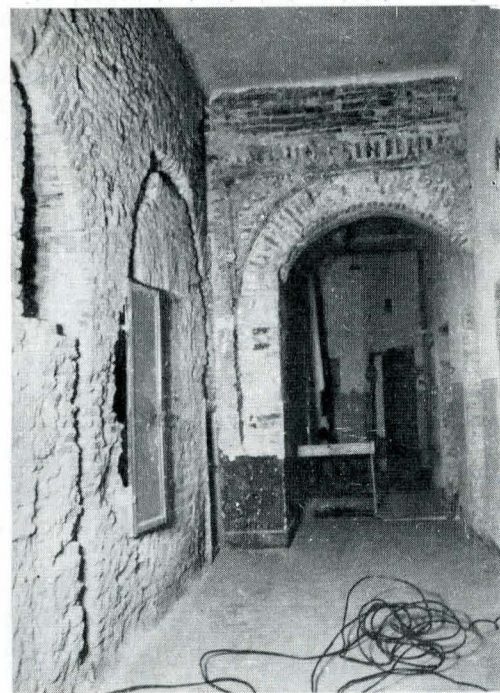
Fig. 40. Arcadele ridicate în sec. XIX în continuarea porticului cuhniei de nord-vest (dreapta).

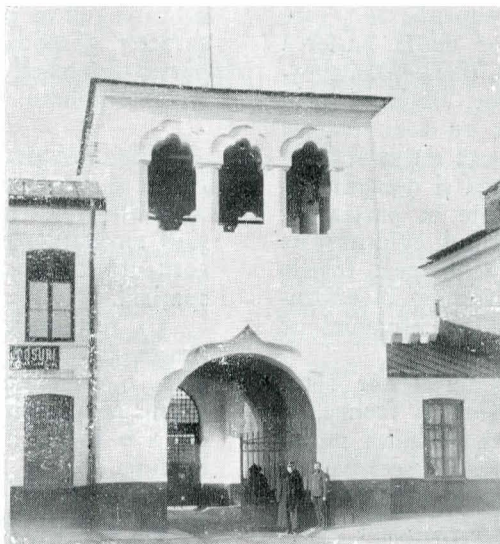
Fig. 43. Turnul cu foișor din incinta mică, vedere exterioră de la început. sec. XX.

Turnul cu foișor își menține structura originală atît la parter cît și la etaj, unde are un foișor cu cîte trei arce treplate pe fiecare latură rezemate pe coloane de secțiune circulară, realizate din cărămizi sfert de cerc, cele patru colțuri fiind marcate de pile de zidărie cu coloane angajate (fig. 43).

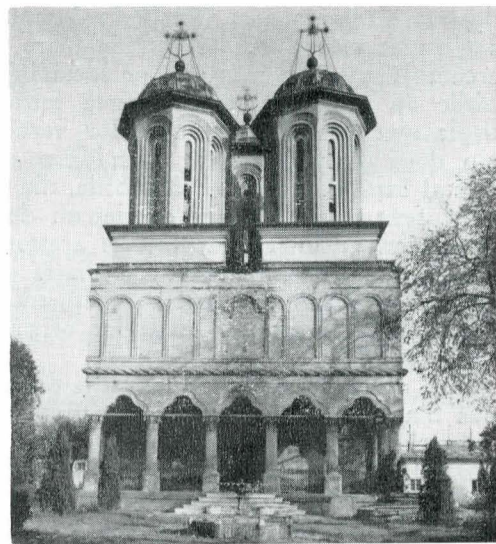
Fig. 44. Biserica, vedere a fațadei de vest.

Centrul de greutate al compoziției întregului ansamblu este biserica, situată în mijlocul incintei mari pe axa est-vest. Este ridicată sub Nicolae Mavrocordat între 1716—1722 și domină prin dimensiuni, siluetă și monumentalitate toate celelalte construcții ce compun ansamblul Văcărești (fig. 44).

Pridvorul pe plan dreptunghiular cu 5 deschideri în fațada de vest și câte două laterale, spre nord și sud are arcade triflate ce includ un mic prag de trecere spre arcul central. Ele rezemă pe zece coloane de piatră cu capiteli, fusuri, baze și pedestale bogat tratate cu motive florale. Parapetele din piatră traforată ce închideau pridvorul sînt astăzi complet dispărute, lăcașurile de prindere în pardoseală și în pedestalele coloanelor fiind relevate în urma cercetărilor. În locul lor au fost montate balustrade din fier forjat, menționate deja în catagrafia din 1856. S-ar putea ca unele fragmente să fie găsite în cursul cercetărilor viitoare chiar în cadrul ansamblului Văcărești. Peste pridvor se ridică două turle octogonale pe baze pătrate, decorate cu o modenatură bogată (fig. 44).

În catagrafia din 1845 sînt pomenite „două scări de piatră tot fărămată . . .”, probabil scările originare. În catagrafia din 1856 apar menționate „... trei intrări pe trepte de piatră . . .”. Astăzi, pridvorul are o singură intrare în axul est-vest, cu o scară cu trepte de piatră (fig. 44). Cercetările ulterioare vor lămurii accesul originar în pridvor. Soclul pridvorului este subliniat printr-un profil de piatră cu frunze de acant.

Brîul median din piatră ce separă cele două registre ale fațadei este puternic decroșat față de planul vertical și amplu tratat cu motive ornamentale florale și geometrice dispuse oblic sub forma frînghieii răsucite (fig. 44).

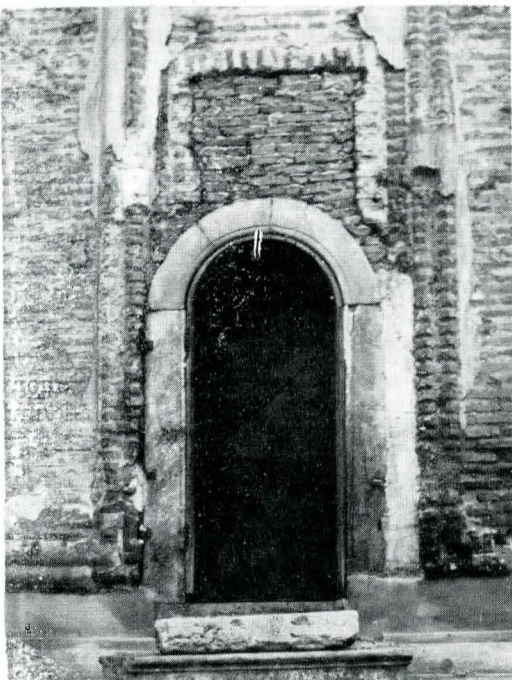
Fig. 46. Ușa din sec. XIX a diaconiconului, deasupra căreia se vede fereastra originală obturată în zidărie.

Toate ferestrele au ancadramente din piatră sculptată cu motive vegetale. Prin cercetări s-a stabilit că singura fereastră care și-a păstrat aspectul original este cea de la proscomidie care este compusă din doi montanți verticali, un glaf și un lintou profilat, toate aceste elemente fiind îmbrăcate într-o bogată decorație sculptată. Celelalte treisprezece ferestre ale bisericii au fost transformate, ulterior (nu se cunoaște încă data exactă), prin supraînălțare cu un arc de piatră așezat pe două rozete tot din piatră, și lărgite, prin
