## Cercetarea

### Restaurarea

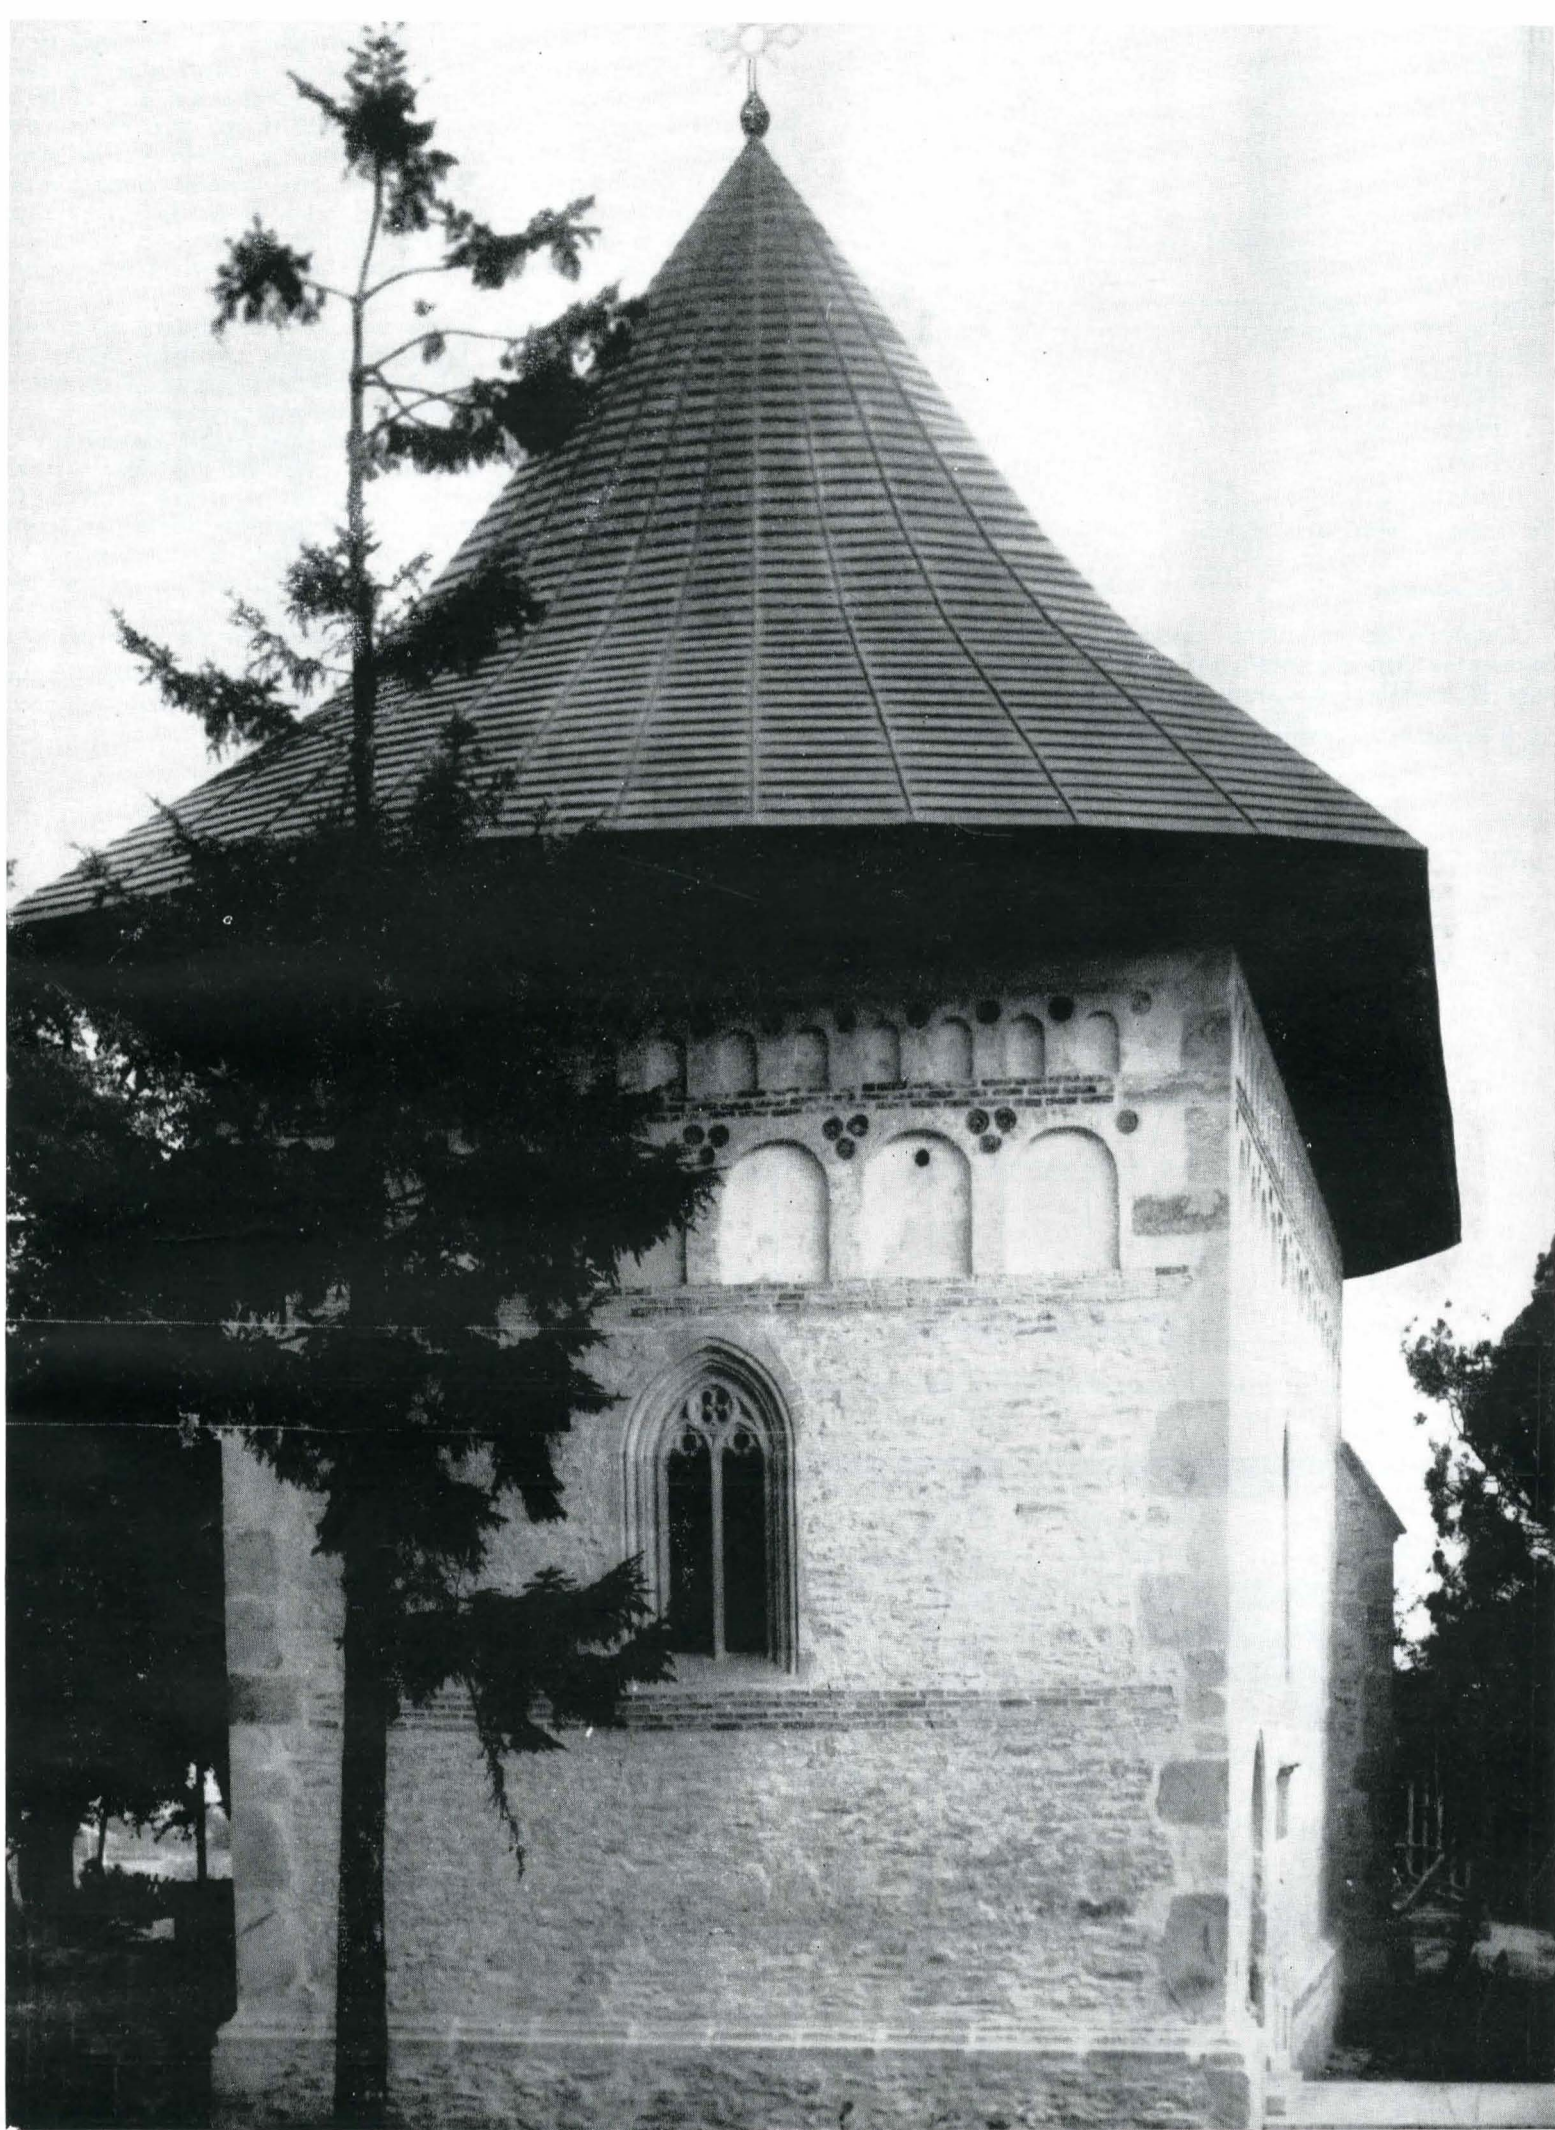
Fig. 3. Fațada de vest după restaurare.

În etapa a doua a fost urmărită restaurarea paramentelor și interioarelor. Toate elementele ceramice sparte din fațade au fost înlocuite<sup>10</sup> cu discurile cu picior și cărămizile smălțuite necesare, încastrate din nou în zidărie.

De aceea s-a renunțat la acest procedeu, acțiunea de restaurare mărginindu-se la o simplă curățire îngrijită prin spălare, răzuire cu șpaclu și curățire cu peria de paie în toate porțiunile încă păstrate, prinse în câmpul alb al tencuielii noi, foarte subțiri, din mortar de var nezugrăvit.

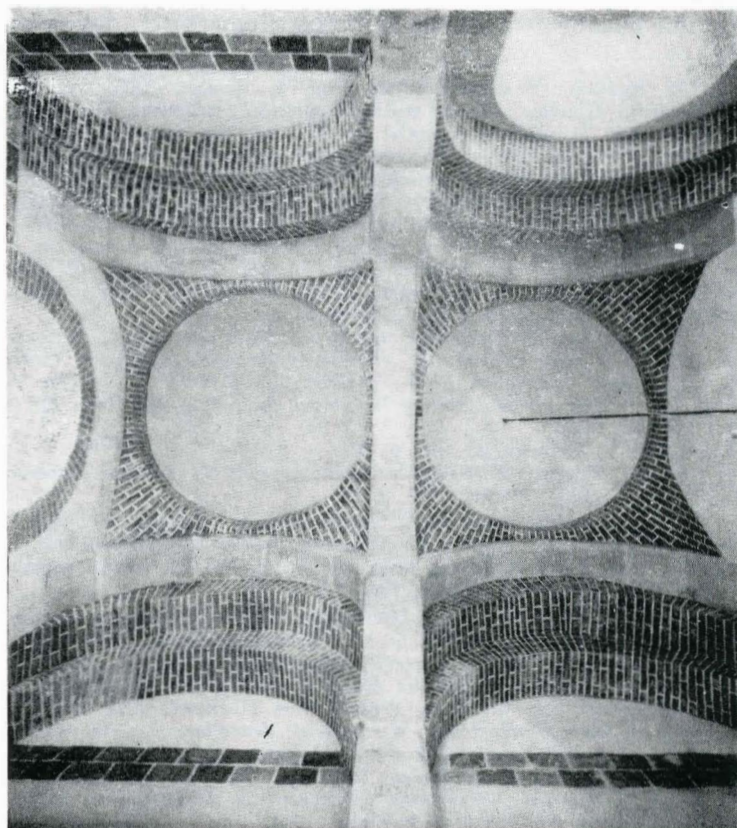
Fig. 13. Bolțile pronaosului, după restaurare.

În interior, respectînd același procedeu de îndepărtare a straturilor suprapuse, a reieșit un sistem decorativ bine alcătuit bazat pe folosirea cărămizii zugrăvite. Începînd de sus în jos, calotele bolților, acoperite cu un strat subțire de tencuială albă, au la bază cîte un inel de cărămizi zugrăvite în roșu, iar pandantivii și arcele sînt și ele decorate cu aceeași imitație de zidărie de cărămidă. Sub nivelul bolților, pereții sînt mărginiți de un brîu continuu din pătrate mari de tencuială zugrăvită alternant în albastru și roșu, desprînse pe fondul alb al tencuielii ce acoperă cu un strat subțire de circa 8 mm grosime întreaga zidărie de piatră.

În interior, a fost de asemenea inițiată, la început, o încercare de reîntregire a porțiunilor zugrăvite în imitație de cărămidă la bolțile și arcele pronaosului, dar față de rezultatele prea accentuat colorate, contrastante cu fragmentele vechi, s-a renunțat și aci la acest procedeu, iar pentru celelalte încăperi ale naosului și altarului cât și la spațiile ferestrelor și ușilor, restaurarea s-a limitat, la fel ca în fațade, la o îngrijită spălare și curățire fără alte completări.
