RESTAURAREA UNUI VALOROS MONUMENT AL ARHITECTURII CIVILE DIN TIMPUL RENAȘTERII DIN TRANSILVANIA: CASA SCHULLER DIN MEDIAȘ

Arh. HERMANN FABINI

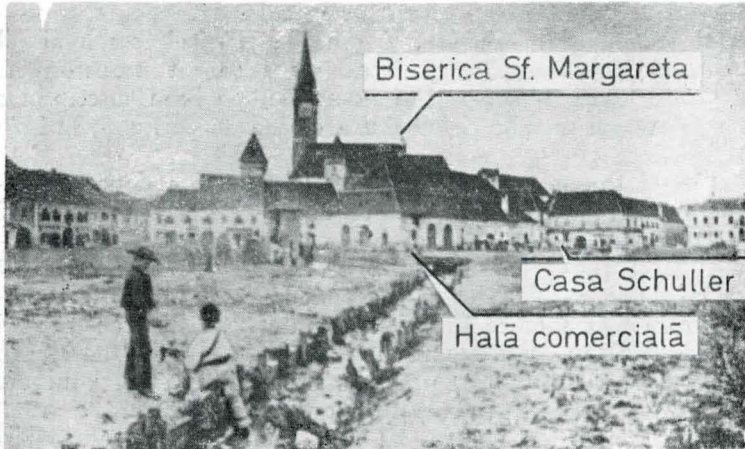
Fig. 2. Fotografie din jurul anului 1870 a pieței principale din Mediaș.

Două fotografii, una din 1854 (fig. 1) și a doua din jurul anului 1870 (fig. 2), ne arată că la sfîrșitul secolului trecut fațadele purtau încă amprente arhitecturii Renașterii (fig. 3). O transformare, probabil din ultimul deceniu al secolului al XIX-lea, a eliminat ancadramentele de piatră, care mai apar în fotografiile amintite. Alte transformări și adaptări au avut loc în ultimii 30—40 ani. Astfel, în curte a fost montată o pasarelă metalică în locul unui arc de zidărie, care străpunge în mod brutal balustrada originală. Deosebit de nefaste au fost urmările unor amenajări mai recente, în cursul cărora au fost eliminate parțial unele ziduri portante de la parterul construcției și care au dus la dezechilibrarea sistemului static al întregului edificiu.

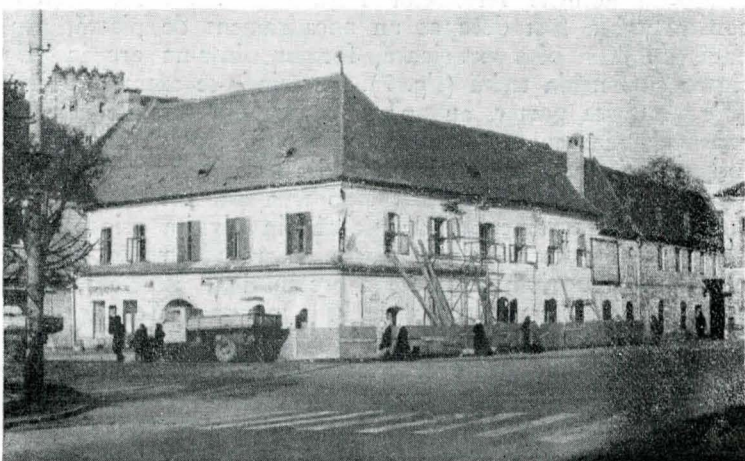
Fig. 4. Vedere generală dinspre Piața Republicii în timpul cercetărilor din 1973/74.

Situația astfel rezultată a făcut imposibilă folosirea în continuare a casei pentru funcțiunile de restaurant — la parter — și locuințe — la etaj. Cu sprijinul Consiliului Popular al municipiului Mediaș, în 1973 și 1974 au putut fi efectuate cercetări, după ce în prealabil spațiile interioare au fost eliberate (fig. 4). Proiectul de cercetare a propus efectuarea unor sondaje de parament — îndepărtarea straturilor superficiale de tencuială pe o rețea de linii orizontale și verticale fixate prin proiect —, îndepărtarea molozului din pod și de pe bolți ca o primă măsură pentru descărcarea elementelor constructive suprasolicitate, precum și unele sondaje arheologice și de analiză a elementelor constructive (adîncimi de fundare, structura terenului pe care este situată fundația).

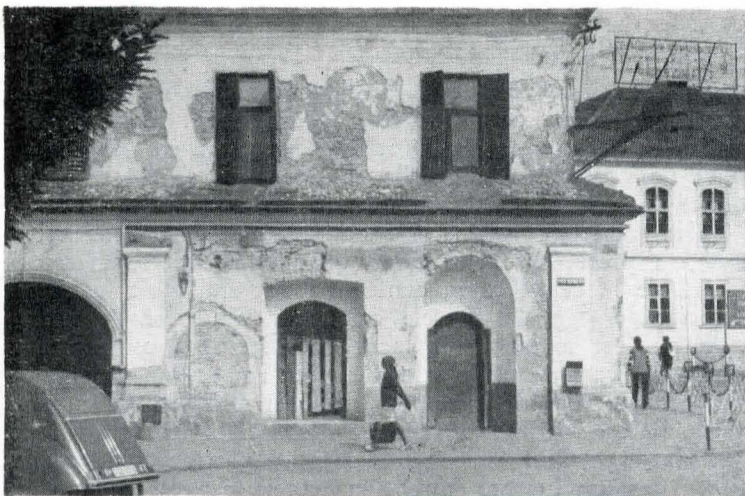
Fig. 7. Sondaje pe fațada sud-vest.
