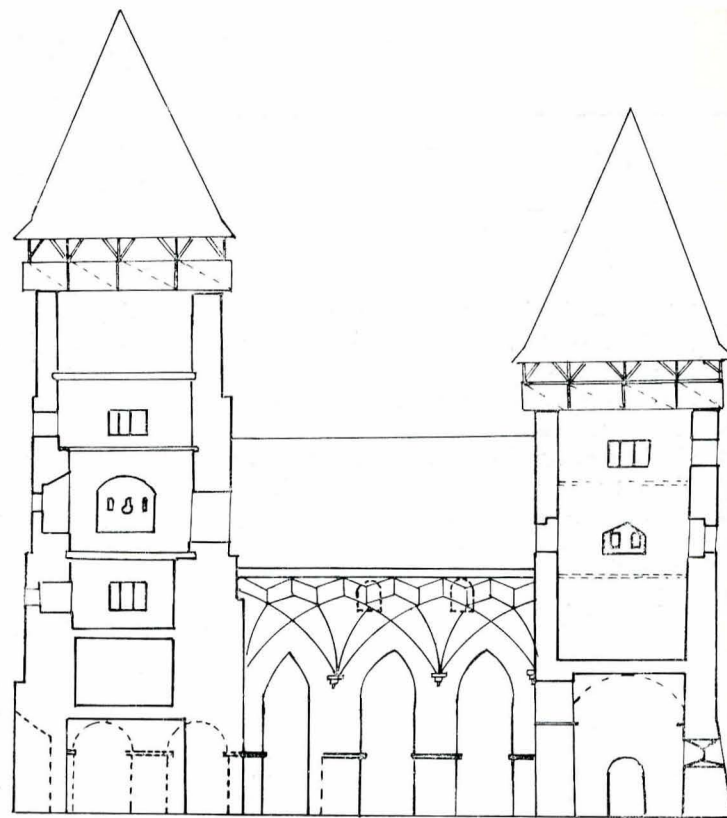
Fig. 4. Faza IV — în jur de 1520.

Latura de est este străjuită de turnul înălțat peste zidurile unui vechi cor, îngroșate spre bază; la rîndul său, acesta este flancat spre sud de pridvorul actualei intrări în biserică, iar spre nord de zidul sacristiei (fig. 4).

Latura de nord, ritmată ca și cea de sud de contraforturi, prezintă o a doua intrare în biserică, iar extremitatea vestică, în dreptul turnului, un puternic decroș al zidului de vest. Pe peretele nordic al turnului, imediat deasupra soclului mult înălțat față de nivelul de călcare din jur, se citesc cu ușurință două arcade semicirculare înzidite care se sprijină median pe o impostă de piatră, profilată, parțial îngropată în pămînt (fig. 4).

Împărțind soarta comună aproape tuturor bisericilor romanice din sudul Transilvaniei, basilica de la Dealul Frumos suferă la începutul secolului al XVI-lea o serie de transformări gotice, încheiate probabil în 1522, an înscris în nișa geminată de deasupra intrării din colțul de nord-est al cetății. Cele mai importante modificări afectează corpul basilical. Moda bisericilor hală impunea înălțarea zidurilor de nord și sud ale fostelor basilici, crearea unui spațiu interior unitar prin accentuarea pe verticală a golurilor dintre stîlpi — și ei înălțați — uniți acum prin arce frînte, ridicarea de bolți gotice cu nervuri realizate din cărămidă descriind rețele complicate. Biserica de la Dealul Frumos nu face excepție de la aceasta, numai că își păstrează structura basilicală în cadrul unei sensibile înălțări a colateralelor (fig. 4, 11).

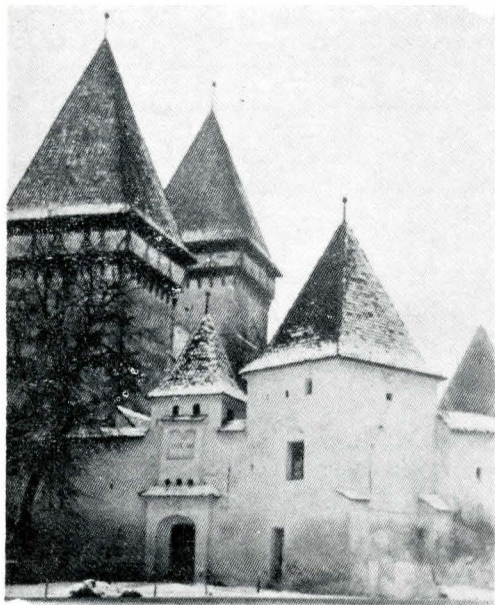
5

Fig. 5. Biserici și incinta fortificată; vedere dinspre nord-est.

Venind dinspre Agnita sau dinspre Făgăraș, o cetate impunătoare se profilează încă de departe, cu un expresiv joc de volume oferit în special de forma, dimensiunile și învelitorile turnurilor, a cărei perspectivă se modifică surprinzător prin rotirea în jurul ei, rămînînd mereu dominante cele două accente din axul est-vest al bisericii. (fig. 5).

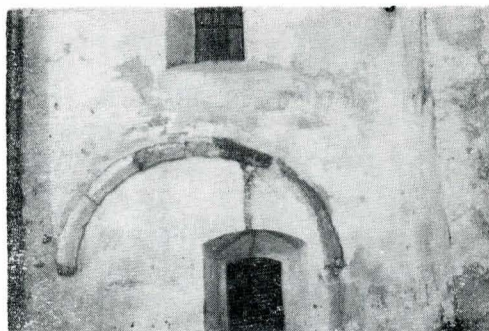
7

Fig. 7. Arhivolta fostului portal sudic al bisericii (faza II).

Pentru ochiul atent, latura de sud a bisericii este cea mai grăitoare. O navă laterală, prezentînd spre cele două capete înălțimi sensibil diferite și acoperișuri separate, este de natură a ne pune pe gînduri, ca și arhivolta alcătuită din bolțari ce descriu un arc în plin cintru, singura urmă a unui portal ulterior înzidit (fig. 6, 7).

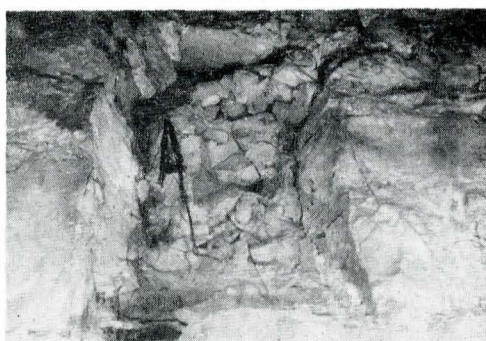
10

Fig. 10. Fereastră astupată din colaterala sud a basilicii I—II.

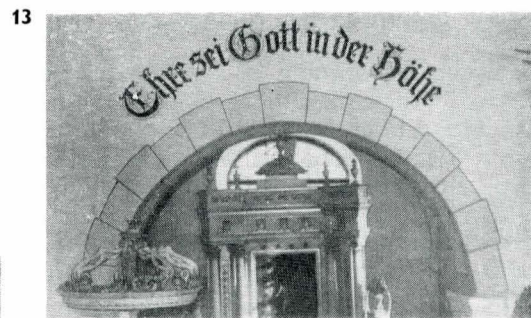
Fig. 12. Urma absidiului pe peretele estic al colateralei nord.

Fig. 13. Arcul triumfal, cu vedere spre sanctuar.

Fig. 14. Urmele bolții semicilindrice a sacristiei.

Cercetînd podul sacristiei actuale, pe peretele său de vest se observă un timpan semicircular — tencuit și zugrăvit în alb — cu arhivolta marcată clar de pietre dispuse radiar. În lungul peretelui sudic, pornirea — realizată din piatră — a unei bolți ce descrie timpanul amintit demonstrează existența unei sacristii care, dată fiind factura bolții, ar putea fi contemporană cu această fază din existența bisericii (fig. 14).

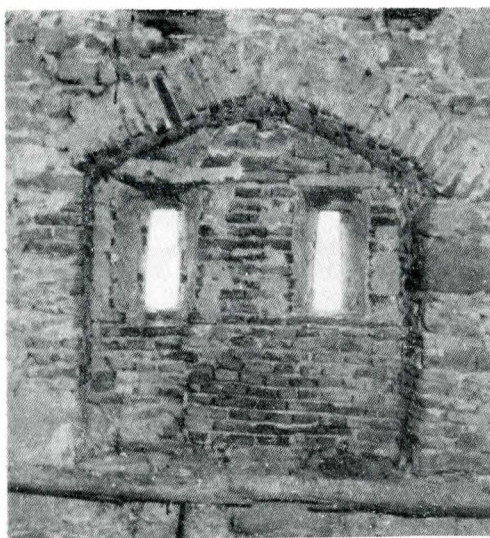
Fig. 15. Turnul de peste cor — nișă cu guri de tragere (sec. XV).

Odată cu construirea turnului de răsărit, absida a fost suprimată, fostul cor primind un zid estic, eventual străpuns de o fereastră, deși lucrul nu pare sigur, întrucât este cunoscut obiceiul de a obtura ferestrele din ax pentru a fi ferite în momentul căderii lichidelor fierbinți, lemnurilor sau bolovanilor prin gurile de aruncare. Unui nou sistem de boltire par a-i corespunde consolele în sfert de sferă aflate în cele patru colțuri ale spațiului noului sanctuar (în colțurile de nord-est și sud-est sînt alipite capitelului-consolă existent în primele două faze de funcționare a bisericii)⁸. Inexistența în interiorul turnului actual, pe latura sa vestică, a vreunei urme a acoperișului fostului cor ar putea conduce la presupunerea că, la fortificare, toate cele patru ziduri au fost înălțate din nou, odată cu bolta corului. Pe fiecare latură a turnului de piatră au fost practicate nișe, marcate de zidărie din cărămidă, în care au fost rezervate guri de tragere la nivelele II și III, în pereții de nord, est și sud și respectiv o ușă de acces în peretele de vest, la nivelul II. Ușa are un ancadrament de piatră și comunică și astăzi cu podul bisericii. Între nivele se găseau planșee de lemn (fig. 3, 15).

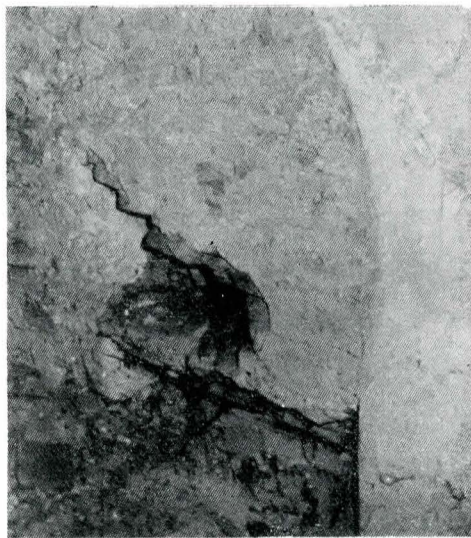
Fig. 17. Fereastră înzidită aparținând basilicii I—II, aflată în podul de deasupra colateralei sud.

Din motive pe care nu le cunoaștem (poate unele distrugerii provocate de invazii), în această fază pare a fi fost înălțată cu cca 1 m și nava centrală, zidurile noi fiind realizate în cea mai mare parte din piatră, cărămidă utilizându-se doar la glafurile noilor ferestre și la cornișă. Ferestrele vechi au fost astupate cu zidărie de cărămidă, odată cu crearea celor noi. (Vizibile numai din podul greu accesibil de deasupra colateralelor, acestea nu au fost remarcate pînă acum de cercetători). Acestea din urmă, mai mici decît cele inițiale, au deschiderea tot cu arc semicircular, o vagă intenție de utilizare a arcului frînt citindu-se în profilarea — spre exterior — a golului, realizat din două cărămizi puse în unghi. Dispoziția noilor ferestre nu o mai repetă pe cea inițială decît pe latura de sud, pe nord mulțumindu-se cu două ferestre în loc de trei (fig. 3, 17, 18).

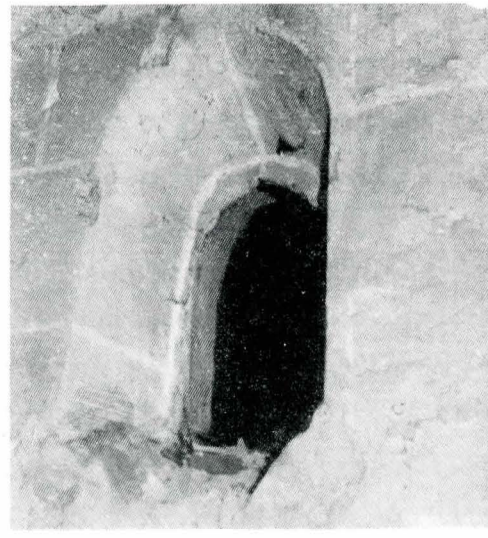
Fig. 18. Fereastră aparținând basilicii III, plasată deasupra celei care funcționase în fazele precedente (fig. 17).

În podul de deasupra actualelor nave laterale, pe zidul fostei nave centrale și chiar în glaful ferestrelor practicate în această fază (fig. 18), pe peretele de vest și respectiv de est — ce dau în pod — ale celor două turnuri, pe suprafața de deasupra șarpantei actuale din porțiunea vestică a navei de miazăzi și în podul actualei sacristii, pe zidul turnului de est, tencuiala a fost acoperită de un strat de văruială cenușie pe care au fost trasate cu alb panouri rectangulare ce imită apariiajul din piatră fățuită.

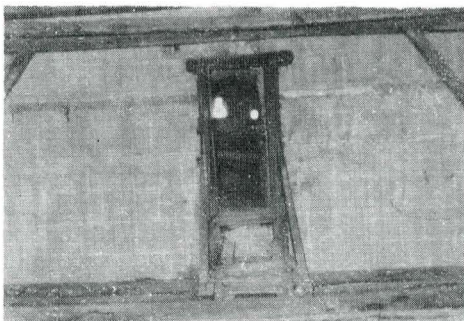
Fig. 19. Latura estică a turnului de vest, aflată în podul de deasupra navei centrale; paramentul de piatră fățuită este imitat în tencuiala pictată (sec. XV).

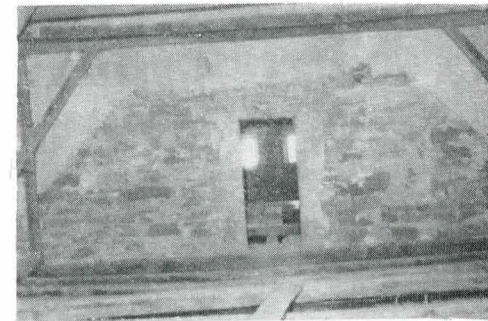
Fig. 20. Latura vestică a turnului de est — urme ale unui acoperiș anterior (azi, în podul de deasupra navei centrale).

Pe peretele de vest al turnului de peste cor, suprafața pictată delimitează în partea inferioară deschiderea unui acoperiș cu traseu trapezoidal ce acoperea intrarea în respectivul turn (fig. 20). În extremitatea opusă a podului, pe celălalt turn panourile coboară sub nivelul bolții actuale a navei centrale, ceea ce indică limpede că în această zonă acoperișul nu venea în contact cu zidul (fig. 19). Pantele acoperișurilor navelor laterale trebuie să fi pornit, conform urmei din nava sudică de la cca 1 m mai jos de nivelul inferior al ferestrelor dataabile în această fază.
