Situat la confluența apelor Lăpușului și Libotinului, satul Rogoz (oraș Tîrgu Lăpuș, jud. Maramureș) are două biserici, de lemn amîndouă, fapt curent în satele transilvănene, ce trebuie pus în legătură nu cu întinderea acestora (în cazul de față avem de-a face cu un sat de importanță mijlocie, iar bisericile se află alături una de alta), ci cu biconfesionalismul din epoca respectivă.

Dintre cele două biserici, cea mai veche și pe departe cea mai valoroasă este biserica cu hramul Sfinților Arhangheli. Data construirii nu este cunoscută documentar. Con-

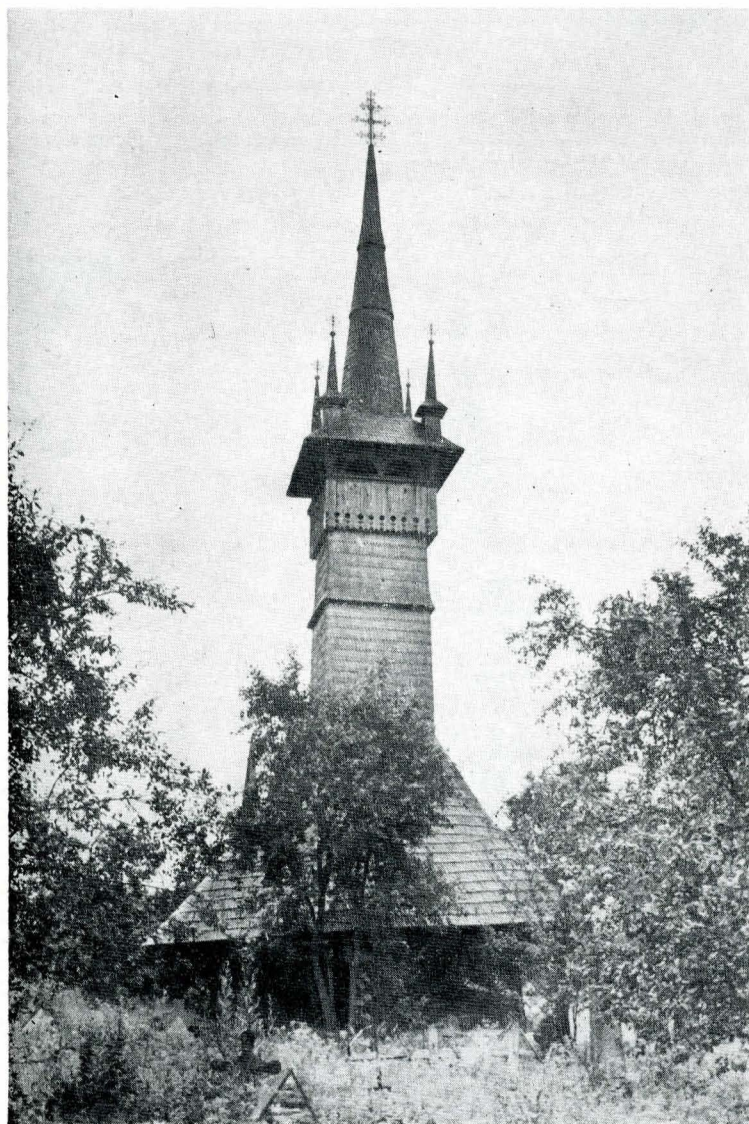
Fig. 1. — Biserica Sf. Arhangheli din Rogoz

Biserica Sf. Arhangheli este construită din grinzi masive de ulm încheiate în unghi drept și întărite pe alocuri cu cepi groși de lemn. Dimensiunile sale sînt de 14×5,5 m, adică aproximativ acelea ale bisericilor de lemn mai mari din zonă (Costeni, Stoiceni). Ca plan, clădirea se încadrează în tipul, specific pentru România, al bisericii de lemn dreptunghiulare cu absida altarului decroșată. Ea prezintă însă și două elemente de plan mai deosebite: forma absidată a extremității vestice a clădirii și alcătuirea din șapte laturi a absidei altarului în locul celor cinci obișnuite. Pronaosul absidat, asociat cu lipsa pridvorului și cu amplasarea intrării pe latura sud a încăperii, reprezintă o trăsătură arhaică, pe care o întîlnim numai la una din bisericile grupului, biserica Sf. Arhangheli din Dobric, construită probabil tot în secolul al XVII-lea<sup>6</sup>. Absidă heptagonală avea și biserica Cuvioasa Paraschiva din Libotin, azi dispărută<sup>7</sup>. Compartimentarea interioară este cea obișnuită, remarcîndu-se însă lungimea relativ mare a pronaosului față de naos.

din nordul Transilvaniei, elementul major al elevației este turnul foarte înalt amplasat peste pronaos, dar care aici este tratat cu multă dibăcie pentru evitarea unui efect de verticalitate exagerat: în acest scop, turla propriu-zisă a fost „tăiată” la jumătatea înălțimii prin introducerea unei mici trepte șindrilite, partea de sus a segmentului superior fiind ocupată de pitoreasca galerie cu câte două arcade pe fiecare latură și balustradă din scânduri traforate dispuse în consolă. Coiful conic este împărțit la rîndul său în trei trepte, element care nu se întâlnește la celelalte biserici din grup, dar este folosit la unele biserici din Sălaj și Bihor. Baza patrulateră a coifului este punctată în colțuri de acele patru turnulețe ce reproduc întocmai forma turnului însuși, aducînd o notă atît de caracteristică și de pitorească unui număr însemnat de biserici nord-transilvănene. Însușindu-ne concluziile Danei Tarnavski Schuster, conform cărora „tipul de turn înalt cu galerie cu arcade și coif fleșă cu patru turnulețe”, deosebit de frecvent în Țara Lăpușului, „a apărut spre sfîrșitul secolului XVII, devenind preponderent în secolul XVIII”<sup>9</sup>, socotim că turnul impunător al bisericii se datorează foarte probabil refacerilor din anul 1785.

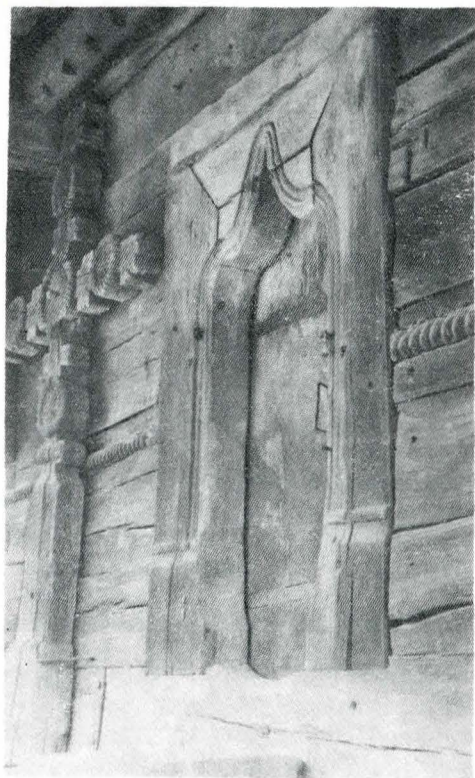
Biserica Sf. Arhangheli din Rogoz: 2 — Intrarea pe latura de sud; 3 — Consolă în „cap de cal” din podul bisericii; 4 — Îmbinări de grinzi și console în colțul de sud-vest; 5 — consolă în formă de „cap de bour”; 6 — planul; 7, 8 — detalii din pictura din naos: Spălarea picioarelor și Adam și Eva înșelați de șarpe. Biserica Cuvioasa Paraschiva din Rogoz: 9 — planul; 10 — vedere dinspre vest

Foarte bogate sînt elementele decorative de sculptură ale bisericii Sf. Arhangheli. Se remarcă dintîi, pe peretele sudic al pronaosului, intrarea cu ancadrament masiv tratat într-o notă de simplitate rustică, cu excepția acoladei prea ascuțite, de o formă destul de hibridă<sup>10</sup>. La vest de intrare, trebuie semnalată o cruce artistic cioplită, înaltă cît peretele pe care este aplicată. Brîul în chip de funie răsucită decorează numai latura sudică a corpului principal avînd o rozetă — simbol solar — la jumătatea lui, pe cînd latura nordică este împodobită cu două asemenea rozete. Mai sus, cele două rînduri de cosoroabe prezintă cunoscutele creștături ce imită cornișa în zimți de cărămidă a unei biserici de zid. Elementul de plastică ornamentală cel mai caracteristic îl constituie însă capetele de grînzi ce sprijină streșina în dreptul pereților de despărțire și în colțurile edificiului, cioplite în profiluri variate, cele mai multe în forma tradițională a capului de cal sau într-o formă apropiată. Alături însă de acest element, foarte răspîndit în ornamentica arhitecturii noastre populare trebuie atrasă atenția asupra unui alt element zoomorf mult mai rar: este vorba de o piesă de lemn așezată „în chituci” în unghiul drept format din două „capete de cal” mai scurte decît celelalte — unul vertical lipit de perete, celălalt în consolă — și care oferă o evidentă asemănare cu un cap de animal stilizat, avînd urechi, bot și ochii marcați prin doi cepi, eventual un bour. Această piesă decorativă este lucrată cu prea mare grijă ca forma ei să poată fi atribuită unei întâmplări; de asemenea, singurele două piese de acest fel sînt așezate, simetric, în locuri care nici acestea nu par a fi întâmplătoare, ci mai curînd locuri de cinste, deși discrete, potrivite prin urmare amplasării unor elemente simbolice a căror semnificație ne scapă astăzi: anume la jumătatea fiecărei laturi lungi a bisericii. Cît de însemnat este rolul simbolisticii în ornamentația bisericii Sf. Arhangheli din Rogoz o dovedește încă un element de sculptură, neașteptat de data aceasta nu atît prin formă cît, în special, prin locul pe care îl ocupă, deoarece „capul de cal” foarte bine modelat la care ne referim este cioplit la extremitatea de vest a meșter-grinzii bolții, prelungită în podul bisericii, sub turn, unde este întuneric și nu o vede nimeni<sup>11</sup>.
