PICTURA MURALĂ A BISERICII MĂNĂSTIRII DOBROVĂȚ ȘI URGENȚE ÎN RESTAURARE*

DAN MOHANU

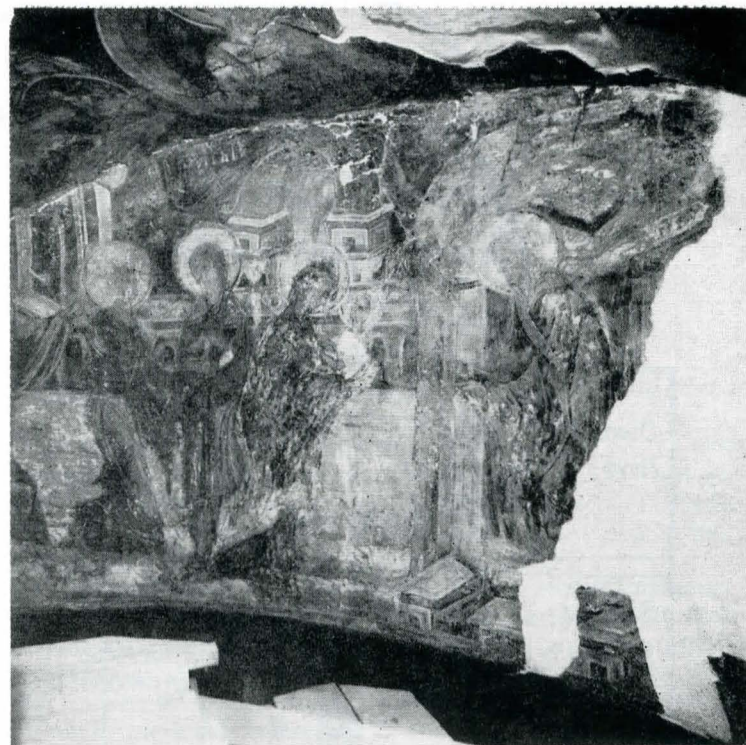
4. NAOS, BOLȚI. TIMPANUL DE SUD-VEST: ÎNTÎMPINAREA DOMNULUI

De asemenea, trebuie să ne obișnuim cu ideea că lucrînd la restaurarea unor picturi murale putem descoperi fenomene neașteptate, dușmani neștiuți ai monumentelor, a căror acțiune de distrugere, însă, este deosebit de gravă. Astfel, prin analiza unor probe din eflorescențele apărute în zona bolților naosului, la Dobrovăț, s-a constatat că stratul de culoare este supus biodeteriorării. Cercetările sînt încă în curs. Sigur este că, pe anumite porțiuni ale bolților naosului (îndeosebi scenele *Buna Vestire*, *Botezul* și *Întîmpinarea Domnului*) stratul de culoare este iremediabil dispărut sub crusta de eflorescențe.

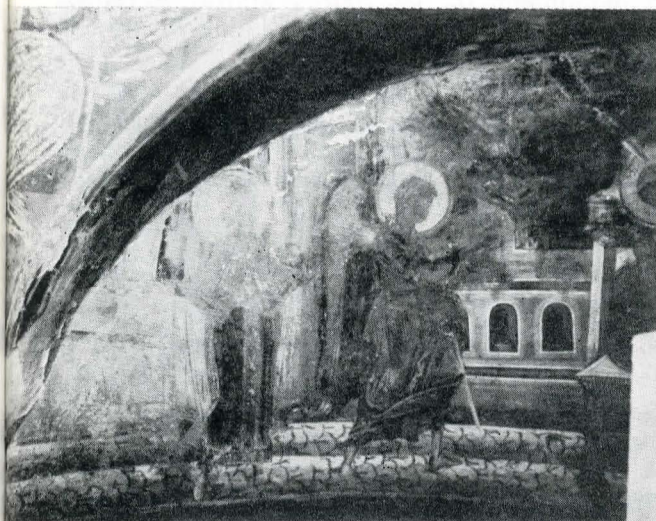
7. NAOS, BOLȚI. TIMPANUL DE NORD-EST : BUNA VESTIRE.
8. NAOS, BOLȚI. PORȚIUNE FOARTE DEGRADATĂ ÎN ZONA
