Amplele lucrări de restaurare și valorificare superioară a zonei Curtea Veche, desfășurate în București, au înscris în programul lor h a n u l G a b r o v e n i. Monumentul cuprins între străzile Lipscani nr. 86 și Gabroveni nr. 51 a fost cunoscut în ultimul secol sub numele de Pasajul Comercial. El face parte din lotul celor peste o sută de clădiri cu importanță istorică aflate în vechiul nucleu al Bucureștilor. Valoarea edificiului și starea lui avansată de degradare impuneau urgente măsuri de restaurare.

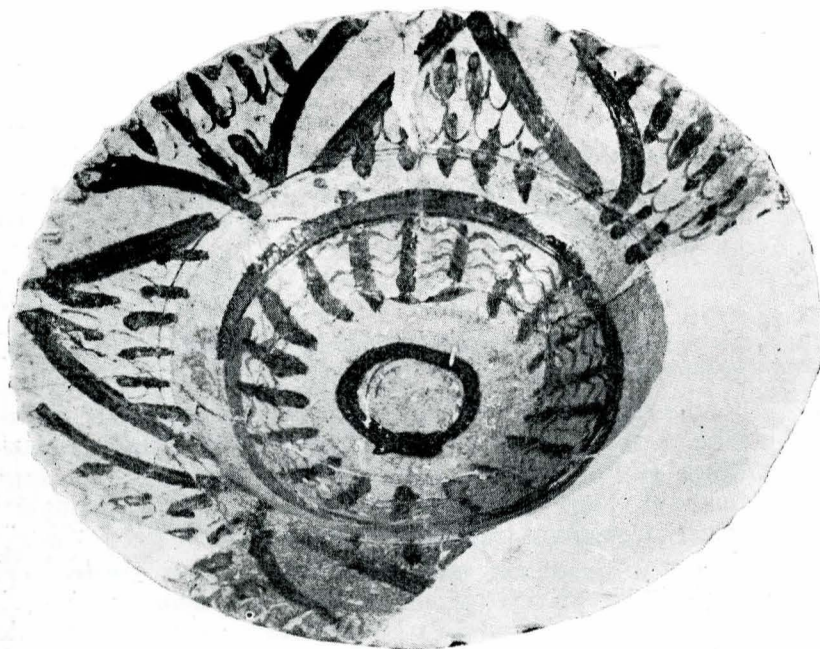
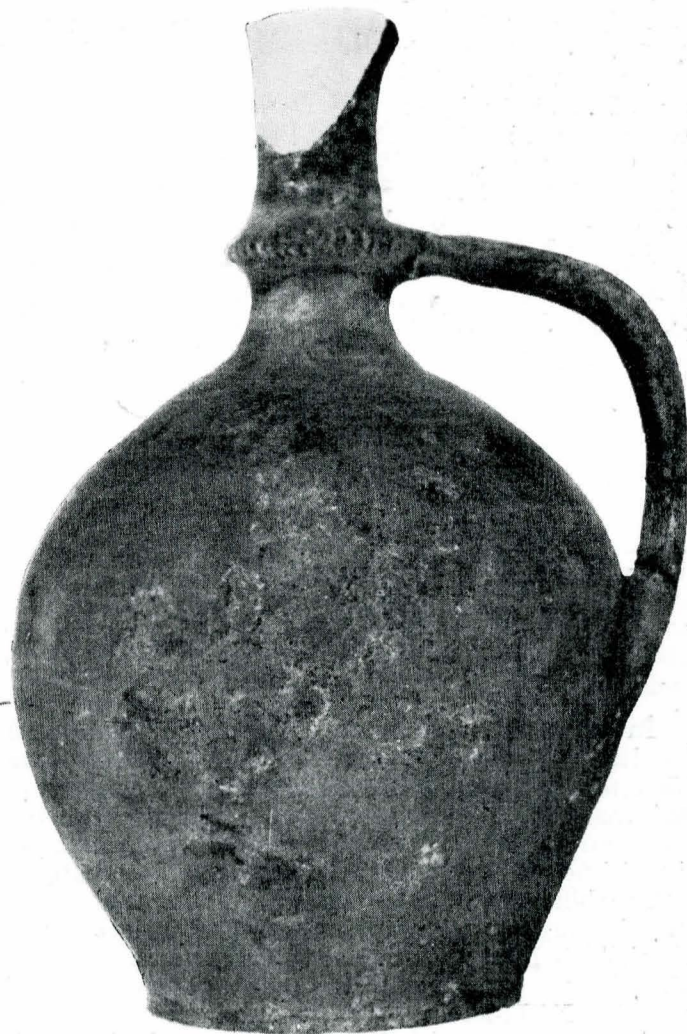
Fig. 8. Farfurie și ulcior din secolul al XVI-lea.
