MONUMENTE DE ARHITECTURĂ CIVILĂ MEDIEVALĂ DIN ORAȘUL PITEȘTI

Arh. MARIA MULȚESCU, arh. ALEXANDRU MULȚESCU

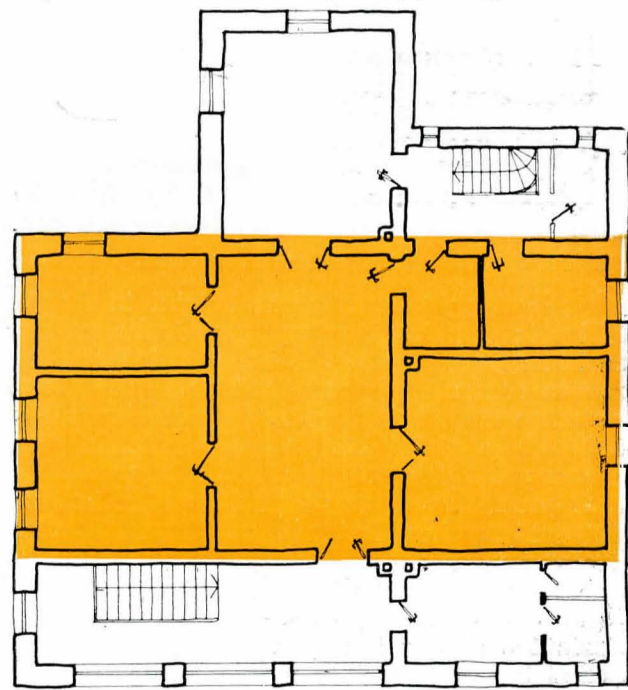
Fig. 7 Casa Păiș-Bobaneu din Strada 1 Mai nr. 38. Planul pivnițelor.

Imobilul str 1 Mai nr 38
Astăzi casa Bobaneu-Păiș
iulie 1975 sc 1:100

Casa Păiș-Bobaneu din str. 1 Mai nr. 38 este situată pe latura de sud a incintei bisericii Buna Vestire. Nucleul original, îmbrăcat într-o construcție din jurul anului 1900, este alcătuit, la nivelul curții, dintr-un complex de pivnițe boltite (fig. 7), cuprinzînd: *pivnița mare* de

plan dreptunghiular alungit, boltită în leagăn pe două dublouri; *gîrliciul* dispus perpendicular pe axul pivniței mari și acoperit cu o boltă în leagăn care intersectează traveea centrală a pivniței mari; două *pivnițe mici*, de asemenea boltite în leagăn, dispuse simetric de o parte și de alta a *gîrliciului*. Inițial, accesul în pivnițele mici se făcea prin uși deschise în zidurile laterale ale *gîrliciului*.

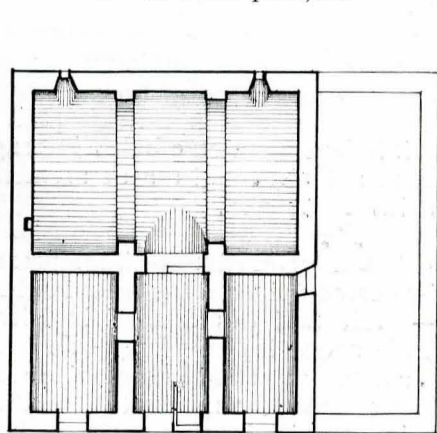
Fig. 8. Casa Panțurescu din Strada 1 Mai nr. 29. Planul pivnițelor.

Imobilul str 1 Mai nr 29
Casa Panțurescu
iulie 1975 sc 1:100

Casa Panțurescu din str. 1 Mai nr. 29, situată pe „Ulița boierească”, spre sud-vest de biserica Buna Vestire, prezintă o dispoziție a pivnițelor asemănătoare cu aceea a casei Păiș, cu deosebirea că *gîrliciul* se detașază independent, fără a fi încadrat de pivnițe mici (fig. 8). Încăperea principală este boltită în leagăn, pe două arce-dublouri care pornesc de la nivelul pardoselii. Traveea centrală este intersectată de bolta semicilindrică a *gîrliciului* original, astăzi înzidit. Patru goluri înguste, de tipul meterezelor, asigură ventilarea pivniței mari, în care se regăsesc și trei firide cu arhivoltă retrasă, asemănătoare celor menționate anterior.

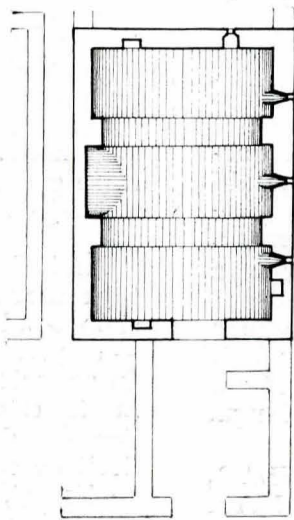
Fig. 9. Casa din str. Horia, Cloșca și Crișan nr. 28. Planul pivnițelor.

Imobilul str Horia, Cloșca și
Crișan nr 28
iulie 1975 sc 1:100

Nucleul original (fig. 9), înglobat ulterior — ca la celelalte clădiri amintite mai sus — într-o clădire mult mai mare, astăzi iremediabil urîțită printr-o pseudo-modernizare, cuprinde o pivniță înaltă acoperită cu o boltă în leagăn pe patru dublouri. Intrarea se făcea la nivelul terenului, printr-o ușă deschisă în latura îngustă dinspre sud. Același perete este străpuns de un gol de tipul meterezelor. Două goluri similare se deschid în peretele opus. Pe latura lungă de est, o ușă făcea legătura cu vechea casă a scării etajului, astăzi desființată.
