În vara anului 1978, în zona celor mai mari și mai renumite hanuri bucureștene ale secolului al XVIII-lea, în porțiunea cuprinsă între Calea Victoriei, str. Lipscani și str. Stavropoleos, pe terenul încă viran, în centrul căruia se află biserica Zlătari, s-au făcut excavații pentru fundațiile unor imobile noi. Cu această ocazie au fost scoase la iveală mai multe vestigii de arhitectură și funerare, ale căror construcție și reconstrucție s-a întins pe o perioadă de cca trei secole, începând cu secolul al XVI-lea până la începutul secolului al XIX-lea.

In the summer of 1978, there took place a number of excavations in the area of the Zlătari inn, between the Victory Road, Lipskani Street and Stavropoleos Street, meant to the building of new houses; on the occasion, there were discovered several architectural and funerary vestiges, which had been many times reconstructed between the 16th and the 19th centuries.

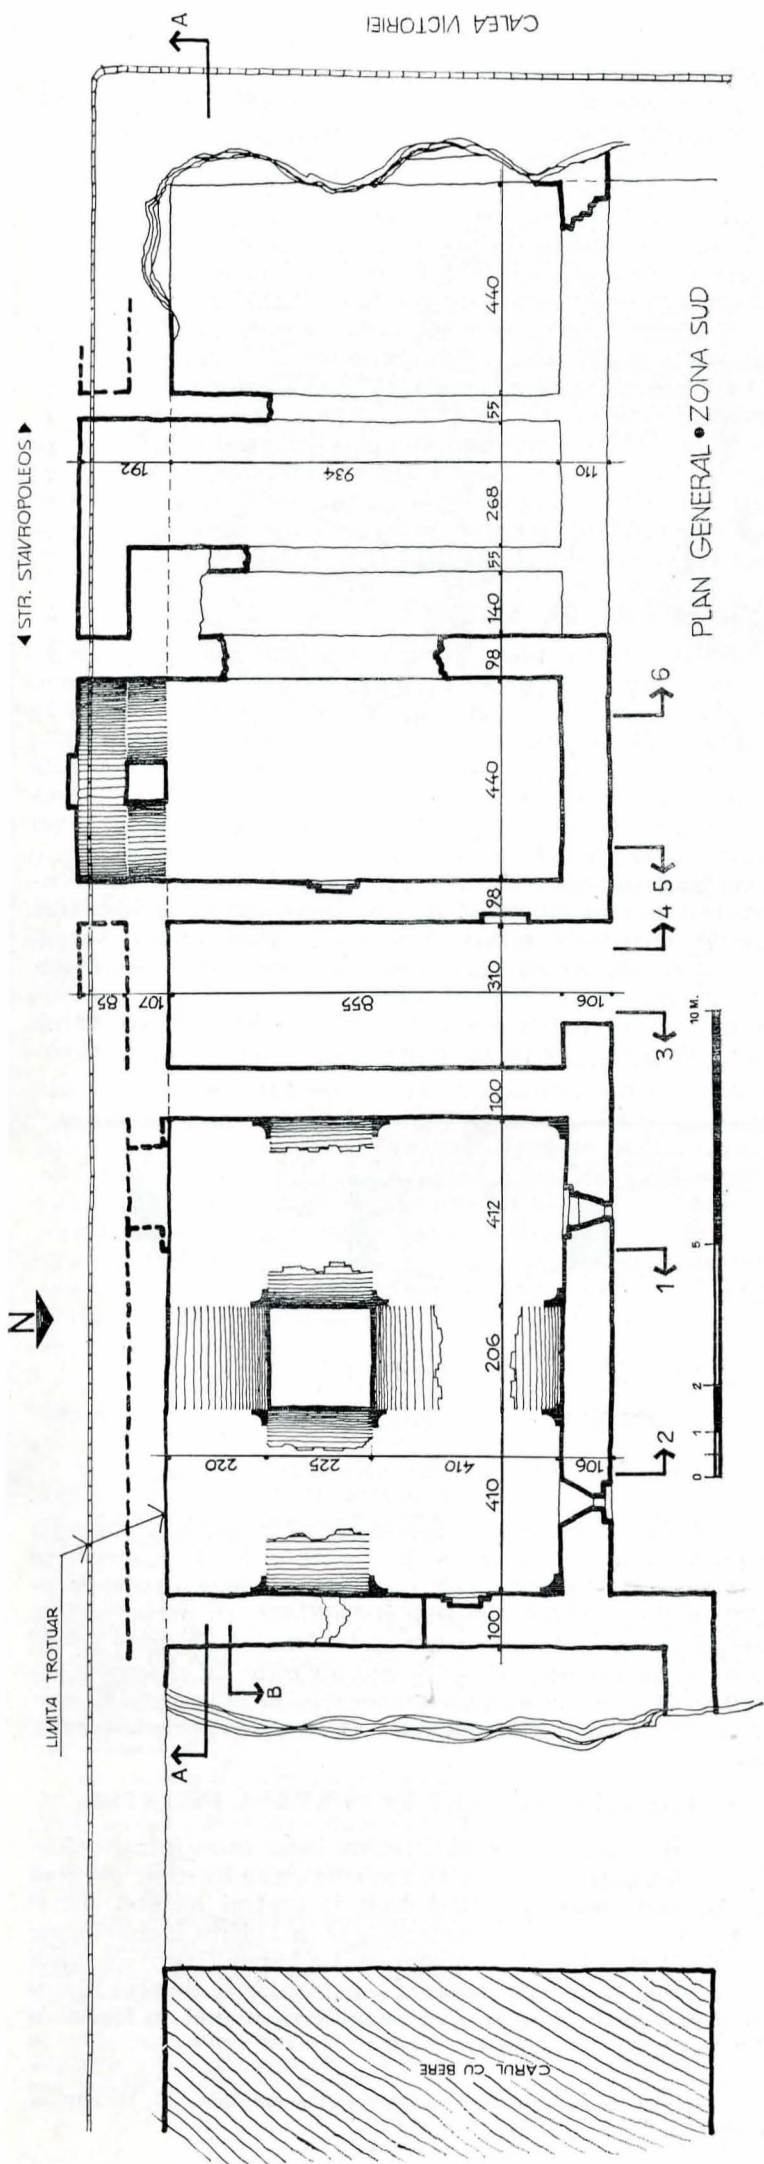
Fig. 1

Partea de sud a întregului ansamblu (fig. 1), în lungul străzii Stavropoleos, delimitată la est de imobilul Carul cu bere iar la vest de Calea Victoriei, pe o lungime de 33 m și adîncime de 12 m, a putut fi ceva mai bine cercetată și relevată. Au fost decuvertate aici pivnițele hanului Constantin Vodă și anume aripa de nord a acestora. Dealtfel, stabilirea etitoririi acestui han se pare că este încă incertă, unele izvoare atribuind-o lui Constantin Brâncoveanu: „*zidit la sfîrșitul secolului al XVII-lea pe locul caselor Bălăcenilor, dărmate din ordinul domnului*”<sup>1</sup>. Studii mai recente atribuie etitorirea hanului domnitorului Constantin Mavrocordat. În orice caz este vorba de hanul care fusese amplasat pe locul unde, între anii 1894—1900, s-a ridicat Palatul Poștelor.

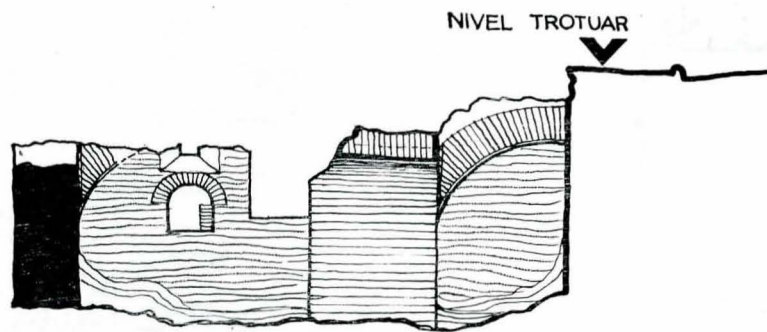
Fig. 2

ELEVAȚIE 2

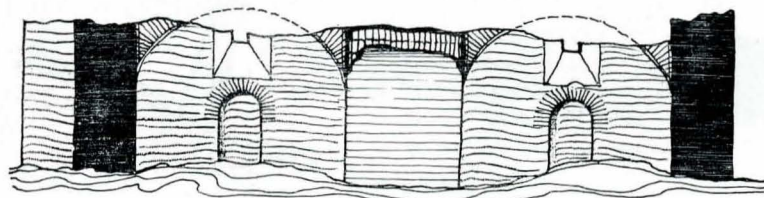
Fig. 3

(B) ELEVAȚIE NORD

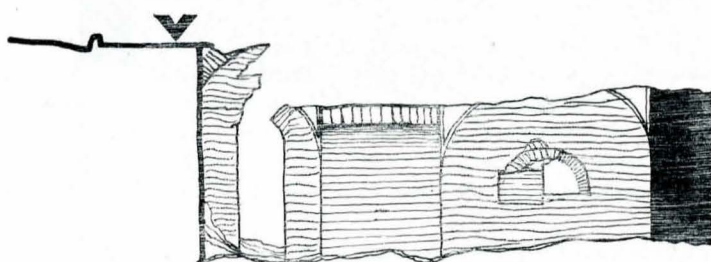
Fig. 4

ELEVAȚIE (2)

Pe latura de vest (fig. 4), simetric amplasată față de cea din est, se găsește o firidă în semicerc de deschidere mai mare, cca 1,60 m cu arc de descărcare la fel, dintr-o cărămidă pe cant, afectată de intervenții ulterioare, constând dintr-un pilastru de sprijin.

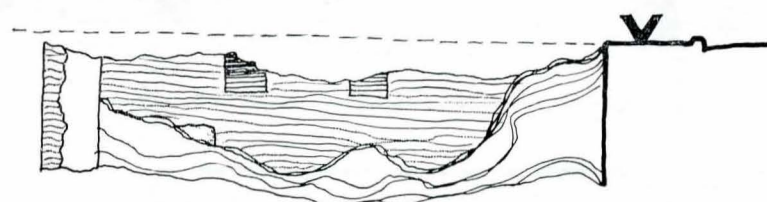
Fig. 5

ELEVAȚIE (3)

Alăturat, spre vest, este o încăpere îngustă de 3,10 m și lungă (nord-sud) de 8,55 m, cu o deschidere de 2,10 m spre nord, probabil un acces pentru mărfuri din interiorul incintei, pe o rampă sau scări de lemn, ale căror urme nu se mai păstrează. Pe laturile lungi ale încăperii (fig. 5—6), simetric, se văd câte două amprente ale unor pilaștri de sprijin din zidărie, adăugați ulterior. Pe latura de vest, în partea stângă, apare partea de jos a unei firide late de 100 cm.

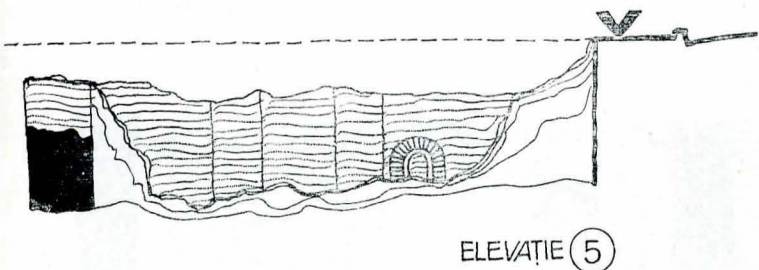
Fig. 7

În continuare, spre vest, se alătură o altă încăpere, de aceeași lungime, 8,55 m și lată de 4,40 m (fig. 7—8) cu amprente și resturi de pilaștri adăugați, simetric dispuși față de cei din încăperea anterioară. Pe latura de est, aproximativ la jumătatea lungimii zidului, se află o firidă amplasată mult mai jos decât celelalte și deosebită de acestea, în sensul că se continuă în jos pînă la nivelul de călcare, iar

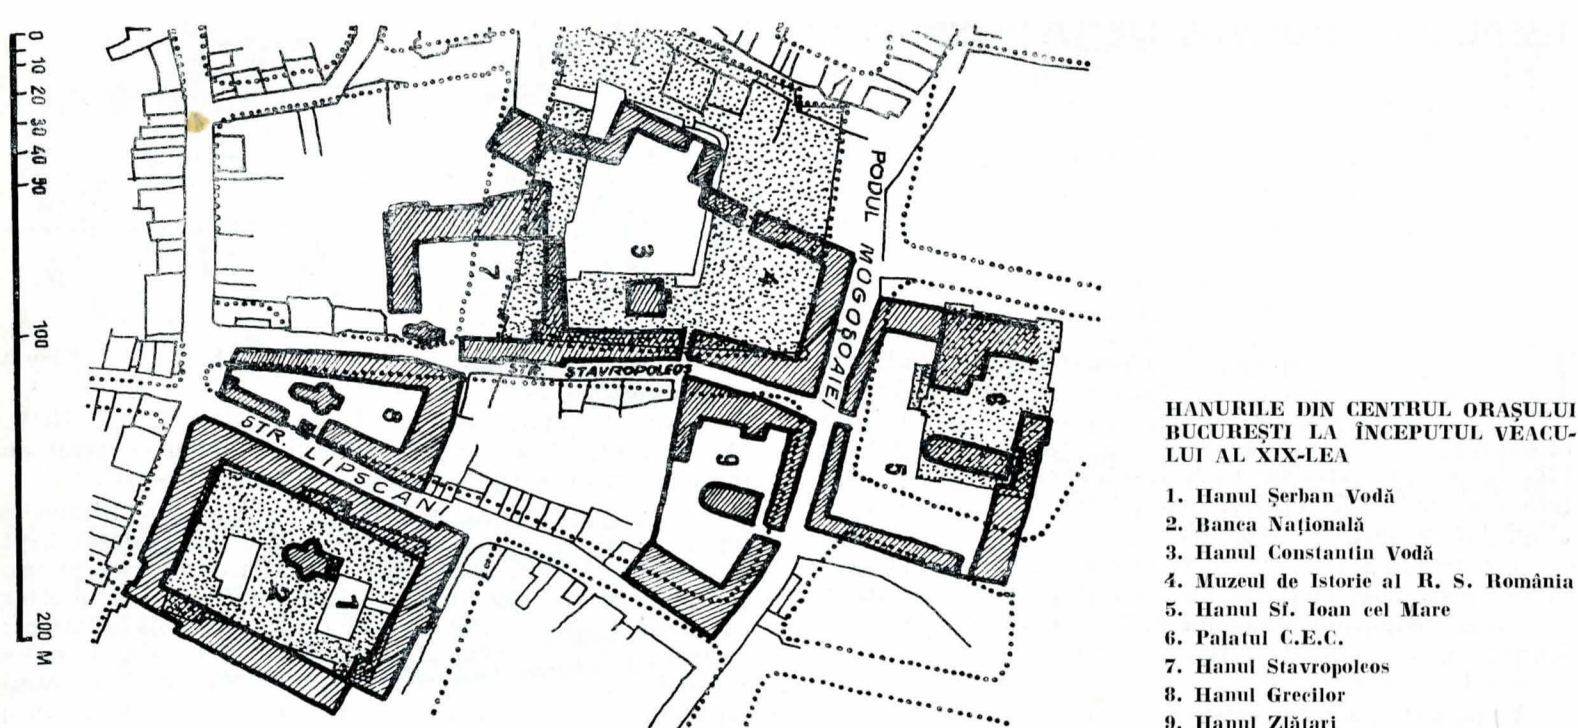
Fig. 10

Există aici un plan de ansamblu (fig. 10) după arhitect Grigore Ionescu, întocmit pe baza planurilor vechi ale Bucureștilor, executate de Ferdinand Ernst și Franz Purcel pe la 1790 și de Borroczyn în 1852. Sînt prezentate, în plan, amplasamentele și forma generală a celor mai mari și mai renumite hanuri bucureștene ale secolului al XVIII-lea: hanul Șerban Vodă; hanul Constantin Vodă; hanul Sf. Ioan cel Mare; hanul Stavropoleos; hanul Grecilor; hanul Zlătari. De observat că toate hanurile prezentate aici, precum și altele știute, sînt concepute după o planimetrie de incintă, închisă cu corpuri de clădiri și cu garduri înalte din zid. Lesne de înțeles această concepție, ea decurgînd din funcțiunea hanurilor drept „clădiri speciale corespunzătoare nevoilor și desfășurării negoțului și totodată adăpostirii negustorilor drumeți”.<sup>2</sup> „Fațadele întregului edificiu erau îndreptate spre curtea interioară. Comunicația cu exteriorul se făcea printr-o singură poartă așezată în mijlocul uneia din laturi [...] clădirea propriu-zisă a hanului [...] se compunea dintr-o serie de pivnițe adînci, deasupra cărora, acoperite cu bolți ca și pivnițele, se înșirau prăvăliile”<sup>3</sup>, cu portie în față care „înconjura adesea întreaga curte. La etaj, deasupra prăvăliilor, se înșirau camerele de dormit ale căror uși și ferestre dădeau pe un al doilea portic, suprapus celui de la parter”.<sup>4</sup> E greu de crezut ca hanul Zlătari să fi făcut excepție de la această regulă.

Amintite mai sus (fig. 10), de fapt cel mai important și concludent argument, din care decurg și celelalte, coroborate cu situația rezultată din săpături, duc la concluzia, cu notă de certitudine, că este vorba de latura de sud a incintei hanului Zlătari și nu de cea de nord a hanului Constantin Vodă, acesta limitîndu-se la nord cu traseul actual al străzii Stavropoleos.
