Dar, oricât de prețuite ar fi, numeroase ansambluri și destul de multe monumente de arhitectură n-au putut fi totuși apărute. Vremea și oamenii au subminat rezistența unor monumente grăbindu-le degradarea. Într-o astfel de situație se găsesc și câteva monumente din Arad, dintre care prezentăm două și anume: **clădirea veche a teatrului** și **o casă de pe strada Cozia nr. 5**.

**Vechea clădire a teatrului** din Arad, declarată monument din anul 1955, are numărul 1109 pe lista actuală a monumentelor și fișa analitică de evidență din anul 1976 (fig. 1).

O soartă nu mai puțin ingrată are și **edificiul de pe strada Cozia nr. 5**, aflat pe lista monumentelor la nr. 1102 (fig. 6).

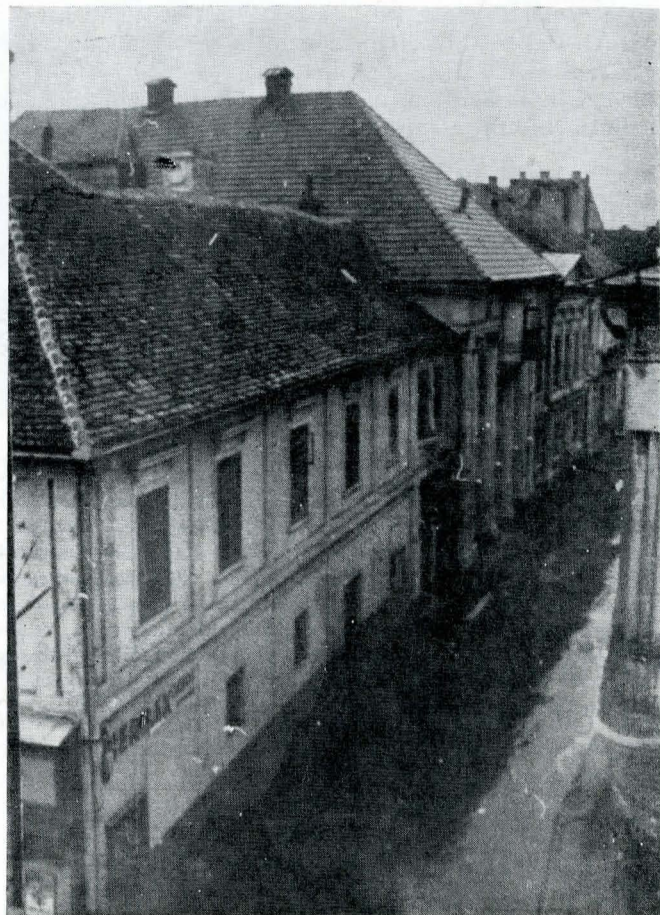
Fig. 1. Prima clădire (1816) a teatrului din Arad.

La exterior, fațada îngrijit lucrată este prevăzută cu trei uși mari în două canaturi intercalate de coloane ionice adosate zidăriei portante.

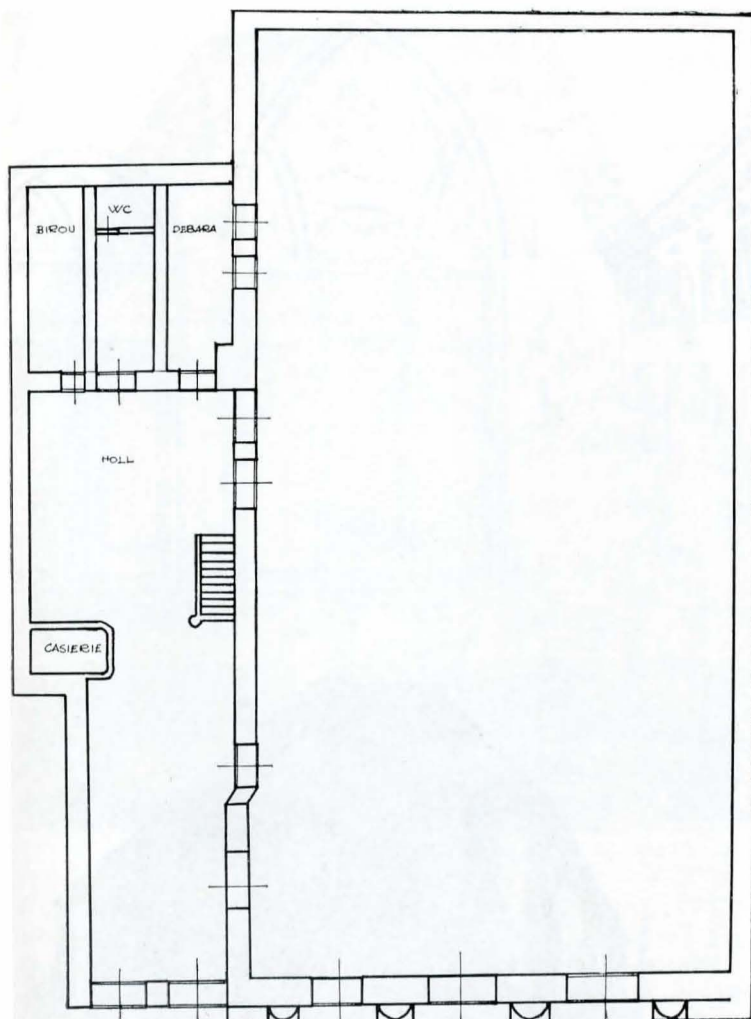
Fig. 2. Plan parter; scara 1/200.

Clădirea prezintă un plan dreptunghiular a cărei sală de spectacol era aranjată după tipul de sală de teatru italian având o capacitate de 300—350 locuri<sup>2</sup>.

Starea de anonimat a clădirii încetează însă în anul 1907, an în care s-a hotărât transformarea fostei săli de teatru în sală de cinematograful. O serie de lucrări în interior au înlăturat cadrul de lemn al sălii, fără a afecta însă scena, mărindu-se astfel numărul locuitorilor la 500<sup>3</sup> (fig. 2). Inaugurarea primului lăcaș stabil din țară al celei de-a șaptea arte a avut loc într-un cadru festiv, la 30 noiembrie 1907.

Avînd un hol comun, fără ca etajul să comunice cu sala de la parter, prevăzut cu încălzire centrală proprie, edificiul și-ar putea afla o dublă utilizare și anume: parterul, luîndu-și vechea funcție de sală de cinematograf, ar prezenta spectacole de cinematecă, în timp ce etajul s-ar putea amenaja pentru un muzeu al cinematografului în vederea păstrării documentației legate de prima sală de cinematograf din țară.

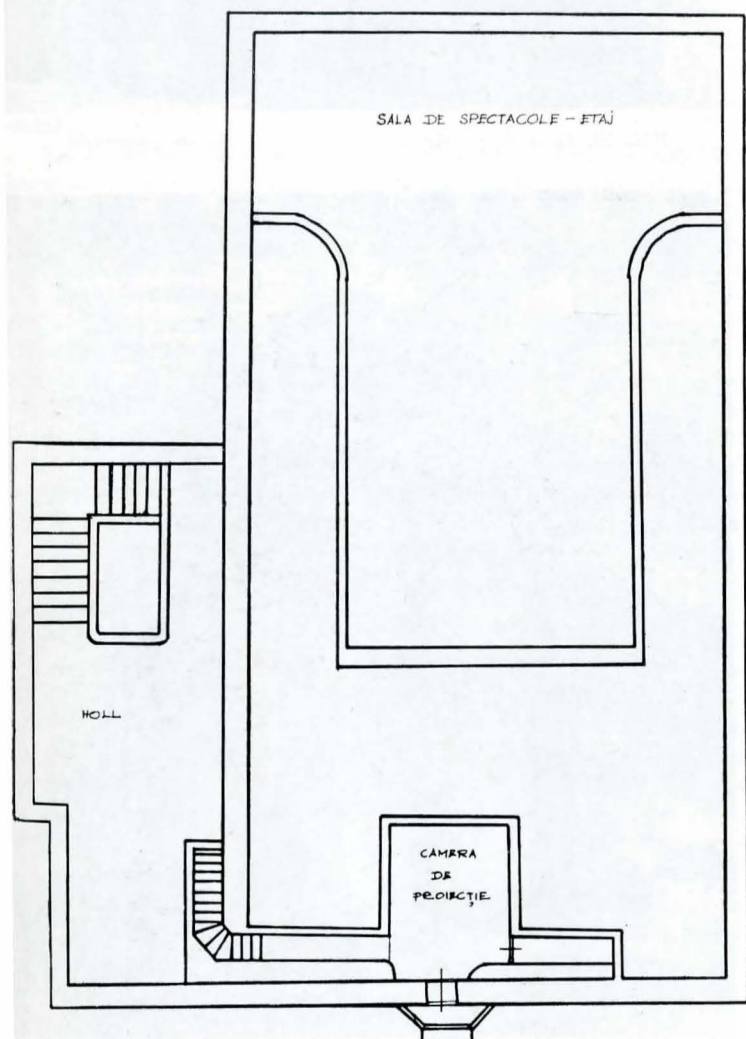
Fig. 3. Plan etaj; scara 1/200.

Succesul repurtat, precum și creșterea de la an la an a numărului de spectatori au determinat edilii orașului să ia măsuri de mărire a sălii. Drept urmare, în anul 1917, se întreprind schimbări serioase în interiorul clădirii. Scena și foaietul sint demolate și este construit un balcon din beton, lucru

posibil având în vedere înălțimea de 10 m a sălii (fig. 3). Adăugarea balconului mărește capacitatea sălii la 800 locuri. Tot atunci clădirii i s-au adăugat holul, cu scara de acces la etaj, și anexele<sup>4</sup>.

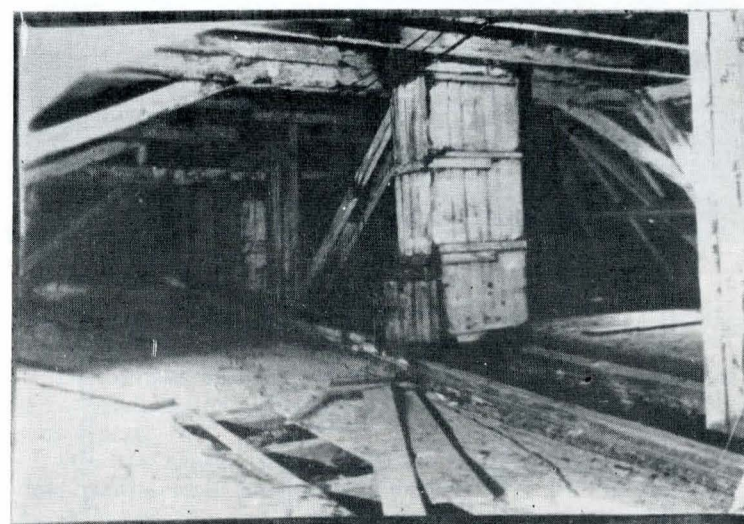
Fig. 5. Podul clădirii.

Dintre multe argumente este și acela al caracterului de unicat, teatrul vechi din Arad fiind singurul din țara noastră care păstrează neatins podul de frînghii (fig. 5), de aceea reintegrarea edificiului în ambianța construcțiilor contemporane ale orașului este o acțiune ce se vrea posibilă, necesară, realizabilă și în același timp lăudabilă pentru municipalitate și iubitorii creației înaintașilor.

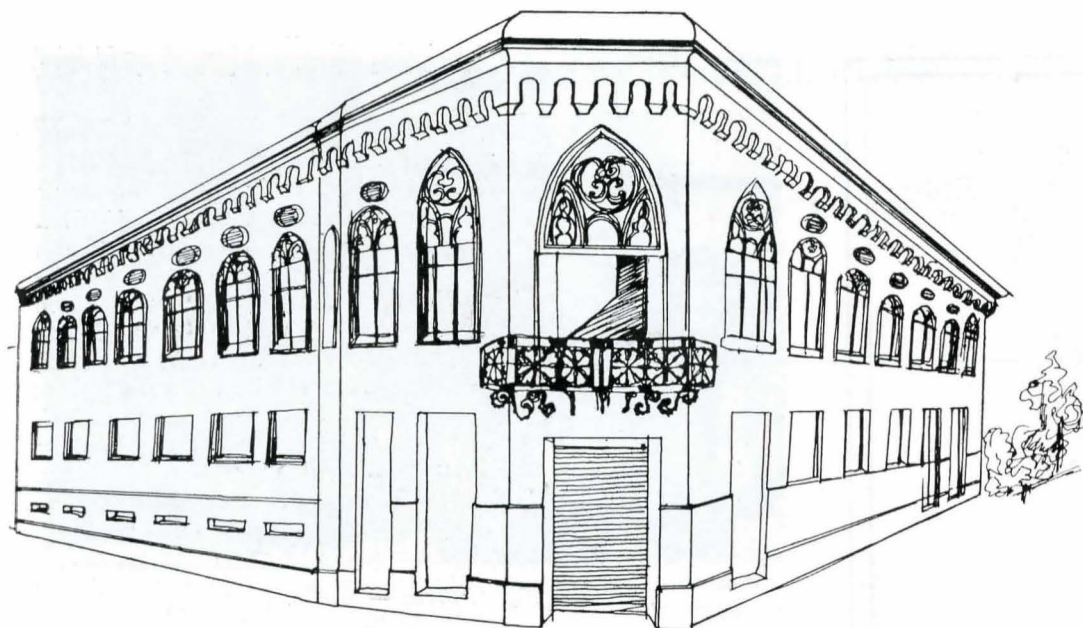
Fig. 6. Fațada imobilului de pe str. Cozia nr. 5, colț cu Gr. Alexandrescu

Degradîndu-se de-a lungul celor aproape 20 de ani de la încetarea funcționării cinematografului, clădirea a rezistat intemperiilor, însă se află într-un proces continuu de degradare, în prag de dezafectare.

La o analiză a aspectului exterior al clădirii, constatăm inegală tratare a registrelor fațadelor. Astfel, registrul parterului este simplu tratat, prezentînd deschideri dreptunghiulare de diverse mărimi la ferestre și uși. Ușile, plasate mai ales la fațada din str. Cozia, sînt în două canaturi avînd partea interioară din lemn lucrat gen jaluzele, în timp ce la exterior au placă metalică în șir continuu. Spre deosebire de parter, registrul etajului este îngrijit lucrat. Deschiderile ferestrelor și ușii, ce dă spre un balcon în întregime din fier forjat, au ancadrament de gresie, puternic profilat și în retrageri. Ancadramentul acestei uși și al ferestrelor ce o încadrează se termină în partea superioară în ogivă în timp ce la celelalte ferestre, în semicerc avînd spațiul, inclus între partea terminală a deschiderilor și ancadrament, cu motive traforate (fig. 7).

Avînd caracter de unicat, propunem pentru acest tip rar de construcție și de decor din str. Cozia nr. 5, lucrări de consolidare grabnică.

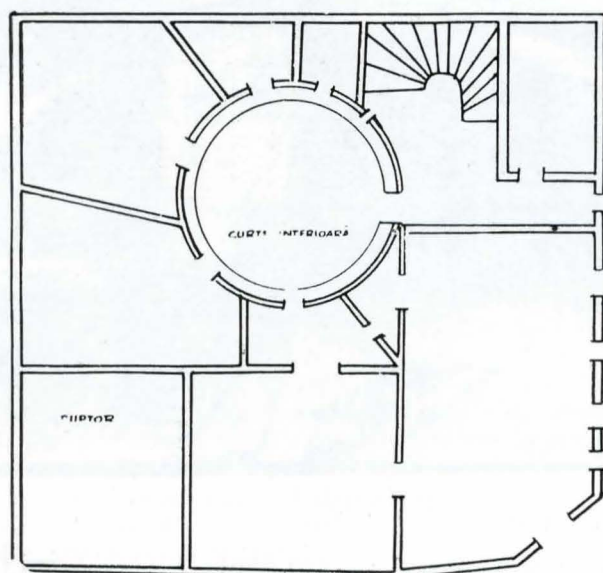
Fig. 8. Monumentul din str. Cozia nr. 5 — Plan orientativ — parter.

Intrarea în edificiu, pentru pietoni, aflată în str. Cozia, este astăzi blocată, iar galeria porții ce conducea spre casa scărilor și curtea interioară circulară, distrusă.

Pe lîngă aceste părți componente, parterul mai cuprinde o serie de anexe cu deschideri spre curte și două încăperi mari ce se intersectează (fig. 8). Una dintre ele, cu ferestre ce se deschid spre str. Grigore Alexandrescu, adăpostea un cuptor, în timp ce încăperea cu ferestre spre str. Cozia adăpostea prăvălia.

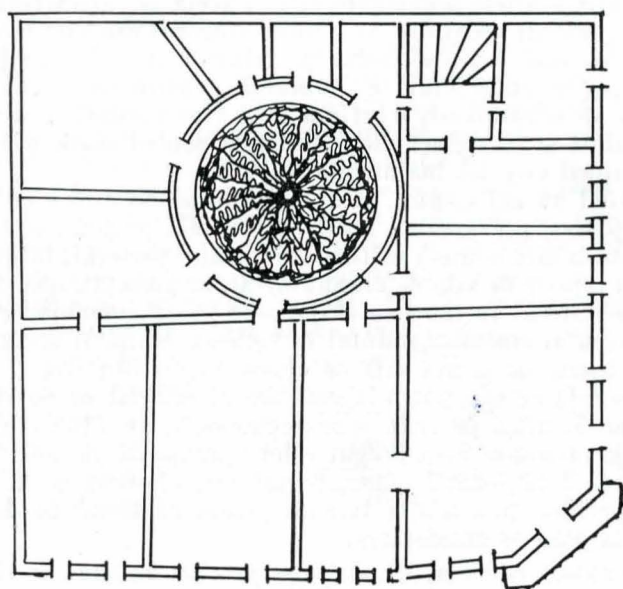
Fig. 9. Plan orientativ — etaj.

La etaj, o scară în spirală, ale cărei trepte sînt placate cu marmură roz, conduce la un balcon, înconjurînd curtea inte-

rioară, balcon spre care se deschid încăperile și anexele etajului (fig. 9).

Balustrada scării, a balconului, precum și pedimentul și consolele balconului erau în întregime din fier forjat, frumos lucrat.

Din tot acest complex artistic din fier se mai păstrează doar pedimentul balconului, consolele și un fel de tavan. Acest tavan din fier forjat izolează etajul curții de parter, oferind totodată lumină naturală parterului.

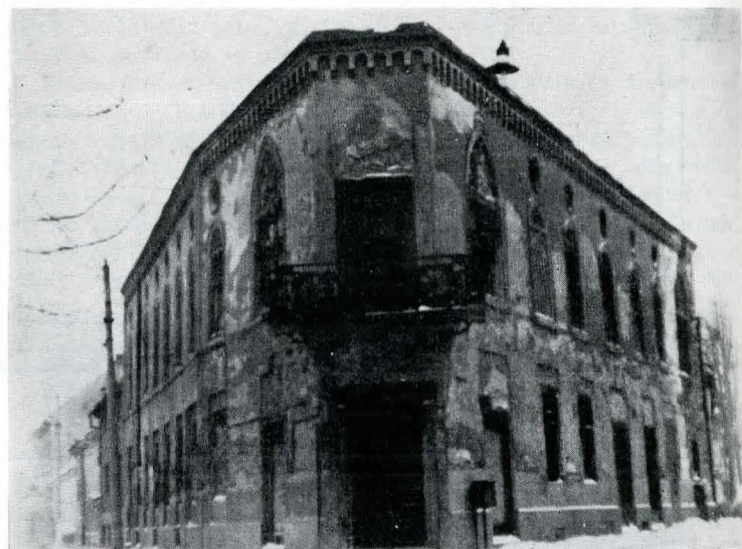
Fig. 10. Casa de pe str. Cozia nr. 5. Privire de ansamblu.

Aceste lucrări sînt cu atît mai necesare, cu cît edificiul se găsește într-o zonă unde în viitorul apropiat va trece o importantă arteră de circulație, în scurt timp deci, ca urmare a trepidățiilor și stadiului avansat de degradare, edificiul nu va fi cruțat (fig. 10, 11, 12, 13, 14).

După efectuarea lucrărilor de consolidare urmate de restaurarea și repunerea monumentului în circuitul contemporan de valori i se va da, credem, și o funcționalitate pe măsura importanței arhitectonice ce o prezintă, în vederea revigorării, a asigurării unei trăinicii în ambianța construcțiilor de azi. Avînd în vedere locul unde se află și forma ce o prezintă, sugerăm transformarea fostei case în hotel-pensiune. La parter, brutăria să reintre în funcțiune, produsele putînd fi desfăcute într-un magazin amenajat în cealaltă aripă a edificiului.
