PĂSTRAREA OPTIMĂ A PATRIMONIULUI DE MONUMENTE DE PIATRĂ

HERMAN FABINI

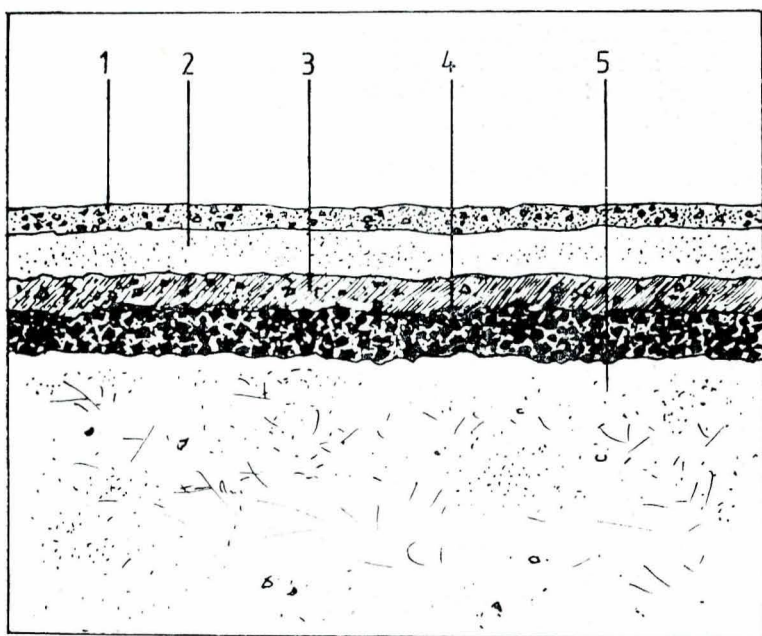
Fig. 4. Pigment albastru din zona ferestrei de sud. 1. Albastru organic (repictare); 2. Eflorescențe; 3. Verde argilă; 4. Negru de cărbune; 5. Intonaco.

Supusă unor infiltrații de apă în decursul timpului, unele zone din pictura murală a turlei naosului — în special în jurul ferestrelor — s-a acoperit cu un voal mai subțire sau mai gros, translucid, de eflorescențe (săruri migrate la suprafață), care estompează într-o oarecare măsură culoarea reală. Unele intervenții de restaurare au încercat să corecteze aspectul dezastrabil al acestui fenomen, prin suprapunerea unor culori peste eflorescențe, în unele cazuri schimbând chiar culoarea originală (probe nr. 19, 28 bis; fig. 4, 5). O cercetare atentă va trebui întreprinsă pentru înlăturarea eflorescențelor și a

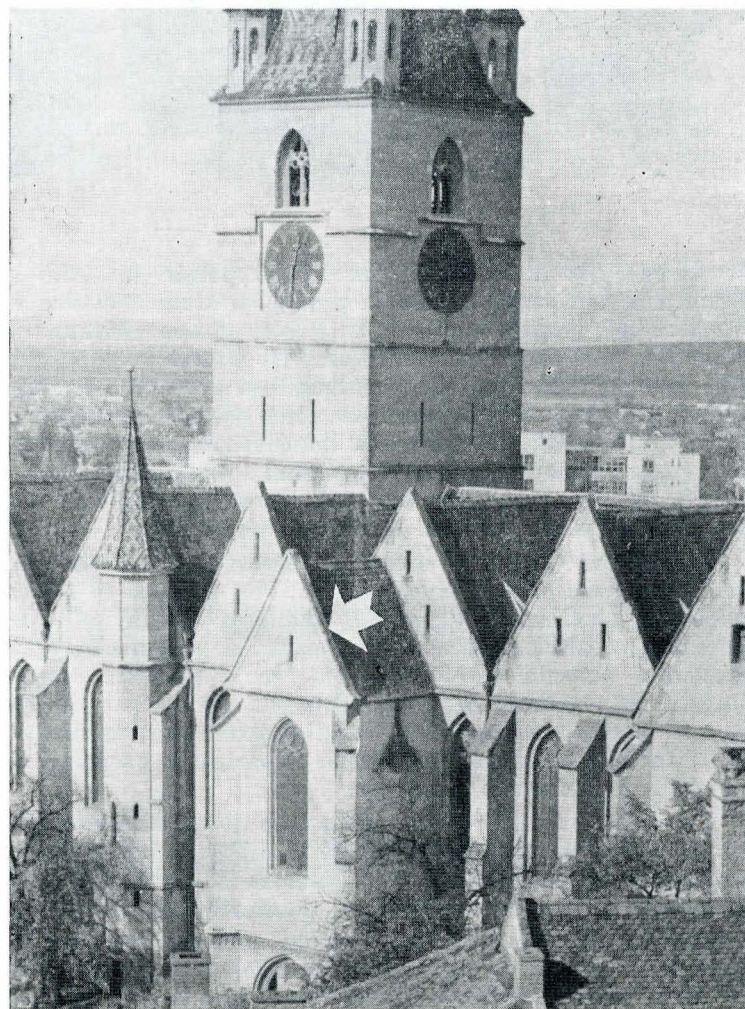
Fig. 2. Restaurarea pinionului de la pridvorul sudic al Bisericii evanghelice din Sibiu, construit în 1520 (restaurare în anii 1976—1977)

fost folosit la restaurarea portalului principal al palatului Brukenthal (fig. 1) și la pinionul de deasupra portalului sudic al Bisericii evanghelice din Sibiu (fig. 2), precum și la restaurarea Bisericii Sf. Margareta din Mediaș.

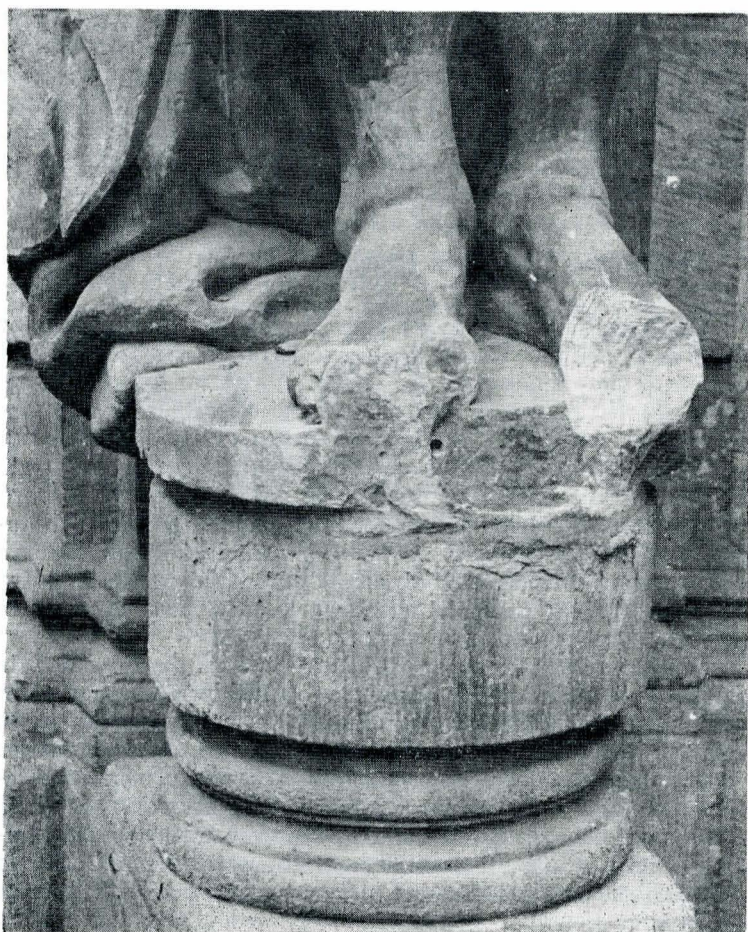
Fig. 4. Detaliu de la un atlant (fig. 3). Pregătire pentru restaurare cu „Mineros”
