PRINCIPALELE PROBLEME ȘI REZULTATE ALE CERCETĂRII ARHEOLOGICE A CASEI DOMNEȘTI DE LA MĂNĂSTIREA PUTNA

MIRCEA D. MATEI, ALEXANDRU RĂDULESCU, RADU CIUCEANU

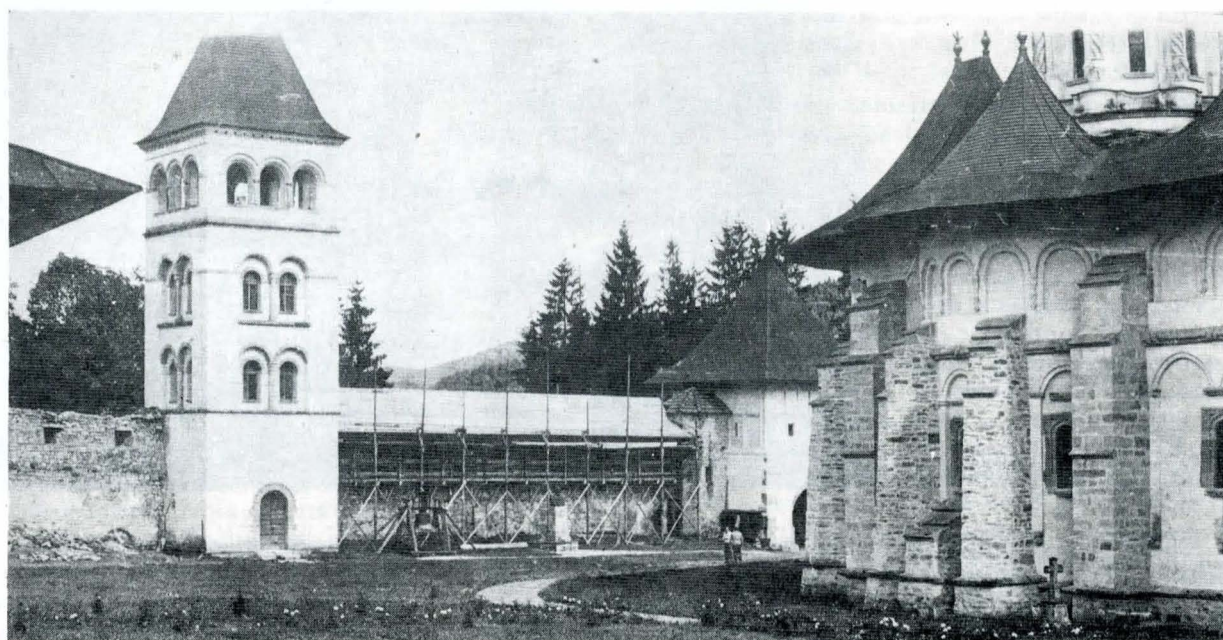
Zidul de incintă pe latura de est, în stînga turnul clopotnișă, în dreapta turnul porții

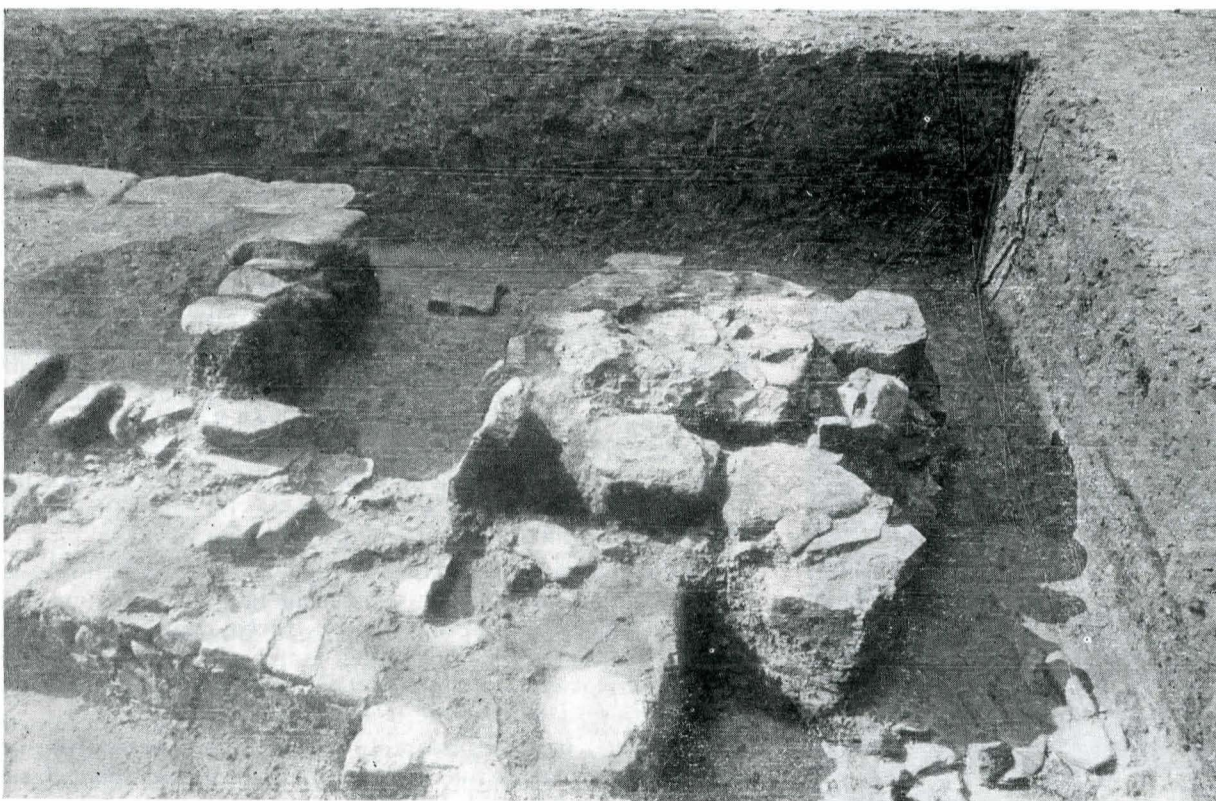
Colțul de nord-vest cu
contraforturi de secol XVII

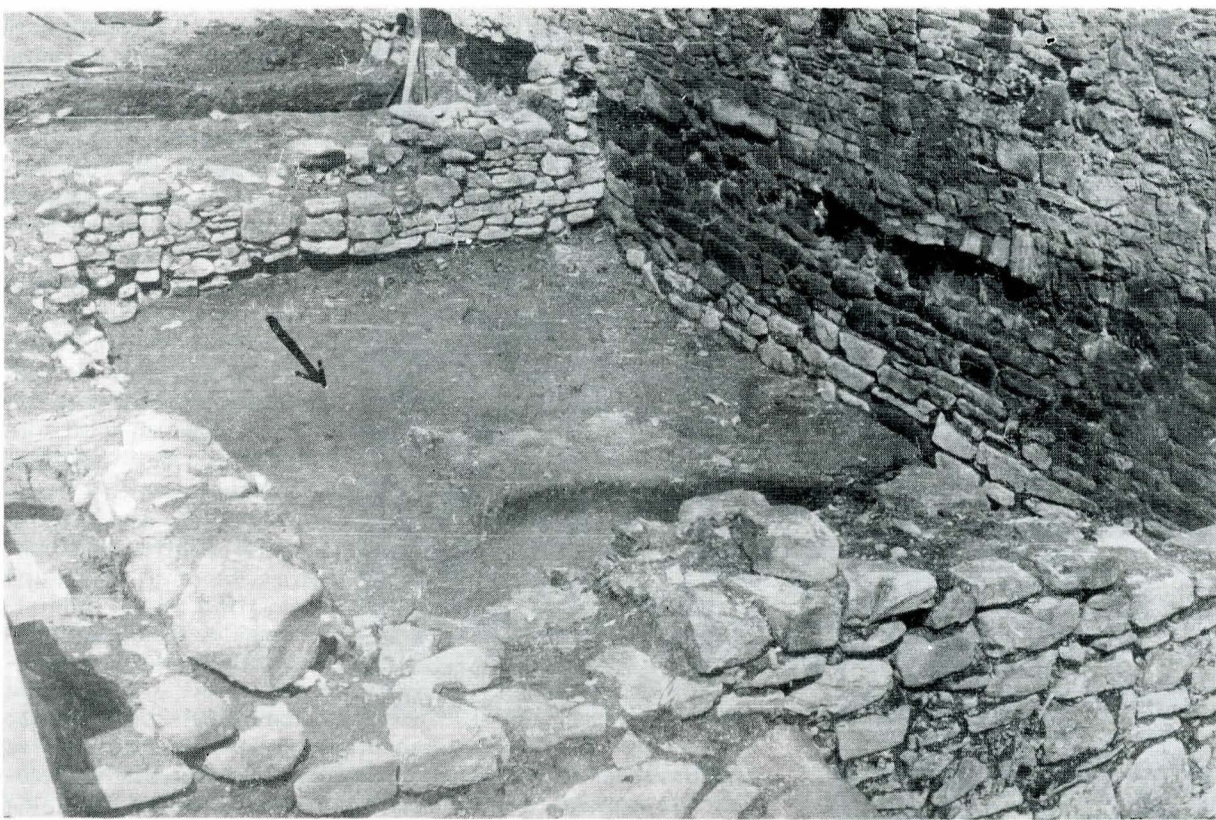
Detaliu de construcție de pe latura de est (zona de arsură provenind din primul incendiu)

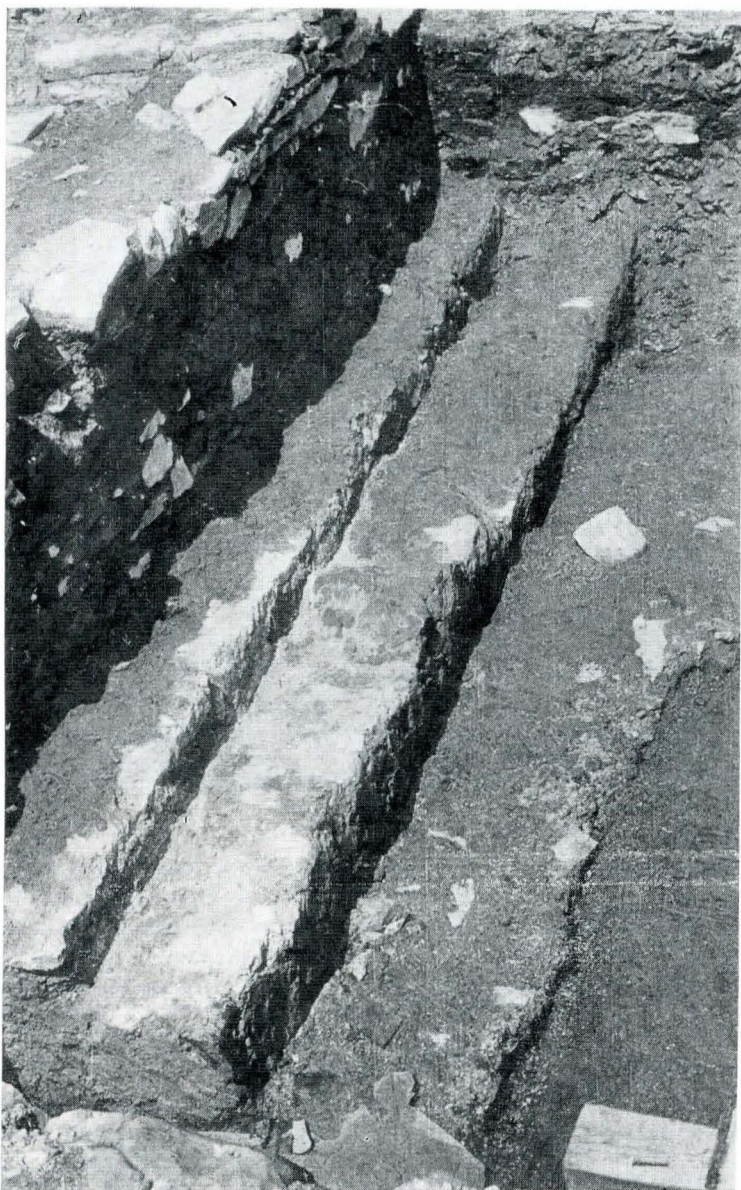
Resturile scării intericere din faza I a construcției de pe latura de est

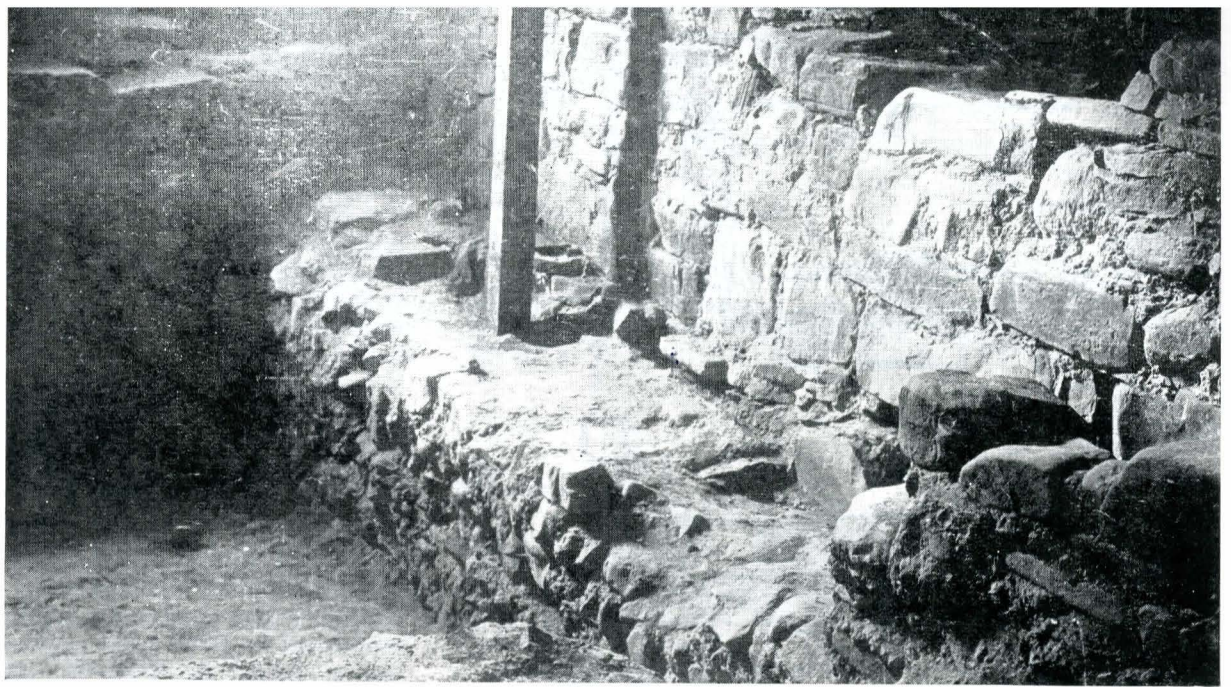
Zidul vestic al sălii boltite

Faza A, atît cît s-a mai păstrat după construirea corpului de chilii din secolul al XIX-lea, este reprezentată de o sală de dimensiunile de 11,70×7,10 m, împărțită în două travee cuprinse între piloni masivi de zidărie de piatră, care se succedau pe axa longitudinală a clădirii. Această sală, pe care, pentru rațiuni ușor de înțeles, o vom numi „sala boltită“, era acoperită de un sistem de bolți independente una de alta, fapt sugerat de constatarea că, în spațiul cercetat arheologic, au fost identificate și resturi ale unor arcade transversale; două dintre ele se sprijineau sigur pe unul din pilonii centrali dispuși în șirul lor longitudinal ce definea cele două travee ale clădirii.

Descoperiri făcute în interiorul „sălii boltite“ fac sigură acoperirea acesteia cu bolți de cărămidă, bucăți ale unei astfel de bolți fiind găsite chiar pe nivelul de călcare din interiorul respectivei săli.
