Continuăm articolul nostru apărut în „Revista muzeelor și monumentelor — Monumente istorice și de artă” nr. 2/1985 cu relatarea rezultatelor obținute în experimentul pentru curățirea, consolidarea și conservarea basoreliefului Maria de Loretto (fig. 1), aflat, ca și sculptura Sfântului Anton, pe fațada vestică a Bisericii franciscanilor din Cluj-Napoca, str. Săvinești nr. 2. Intervenția s-a desfășurat în două etape în perioada mai 1984—octombrie 1985, întreruptă în timpul anotimpului rece. Basorelieful este opera sculptorului Johann Nach-

The paper presents the continuing of the stone conservation experiment, with an intervention on the bas-relief Maria de Loretto (the Franciscan church in Cluj-Napoca), sculpted in 1744

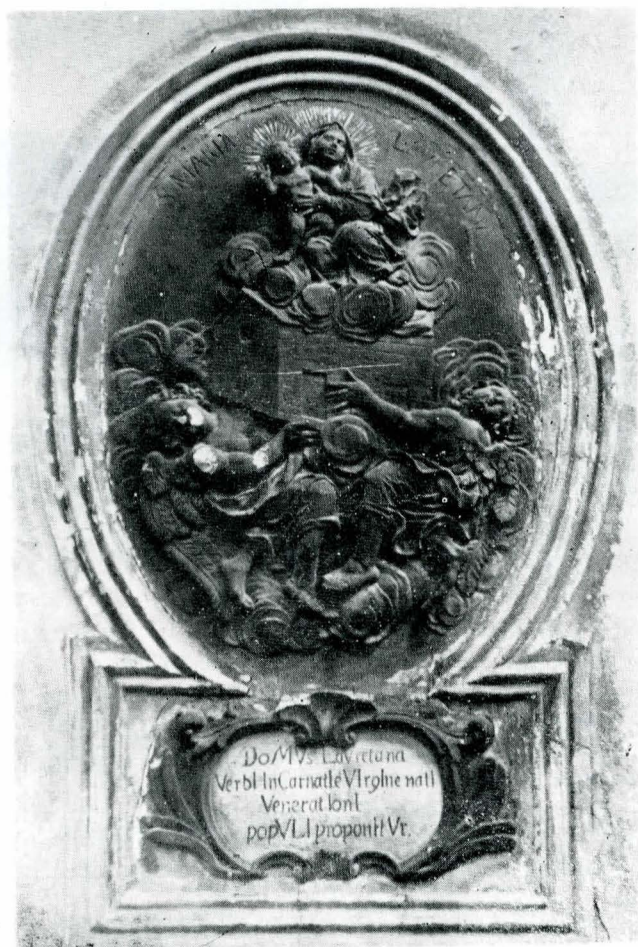
Fig. 1. Vedere generală a basoreliefului înainte de intervenție (foto N. Sabău).

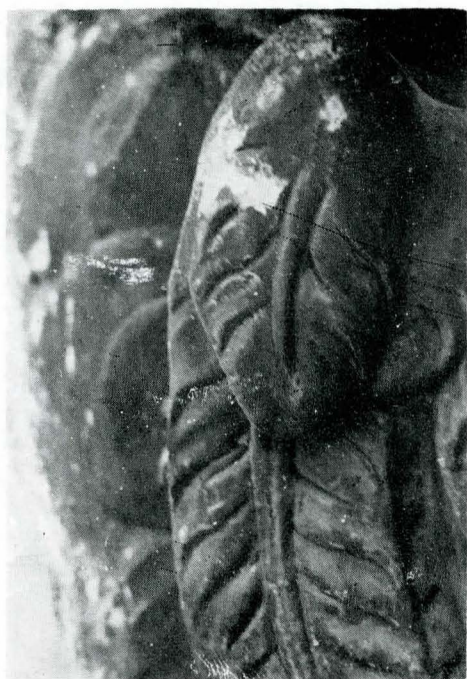
Stratul brun nu este o depunere, cum s-a presupus în buletinul de analiză de la Sibiu, ci este o vopsea de protecție pe bază de ulei (fig. 7) avînd ca pigment un pămînt

brun¹¹. Este vorba de același tip de vopsea ca și la Sfințul Anton¹². Tratamente ale unor sculpturi ce decorează clădiri din municipiul nostru cu vopsele de ulei s-au mai întîlnit, ele au fost făcute în scopul protejării acestor opere de artă. Pelicula de vopsea de ulei, intervenție relativ recentă, oprește respirația pietrei și produce stresuri asupra

suprafeței reliefului acționând în sensul distrugerii acesteia.

Fig. 7. Detaliu cu degradări ale stratului de vopsea brună.

Pentru îndepărtarea vopselei de ulei brună, am utilizat în primul rând compresele repetate cu Decanol¹³, urmate de o spălare abundentă cu apă și detergent neutru. Vopseaua înmuiată s-a îndepărtat cu bisturiul, făcînd în paralel pulverizarea cu apă. Stratul de vopsea brună cedează ușor, sub ea rămînînd stratul de bronz auriu cu aderență variabilă. Rezultatele n-au fost mulțumitoare în special în zonele cu detalii fine și adînci unde compresele nu ajung.

spălări abundente. Se îndepărtează ușor vopseaua brună și depozitele de murdărie. Permanent s-a verificat pH-ul în apele de spălare pînă s-a ajuns la valoarea 7—8. Procedul cu pasta gelatinoasă AB 57 s-a dovedit cel mai eficient și mai ușor de aplicat.

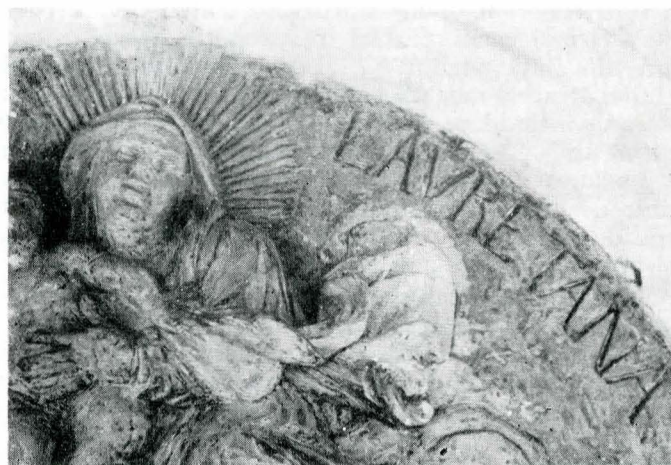
Fig. 8. Detaliu din timpul curățirii.

Am trecut apoi la aplicarea pastei gelatinoase AB 57 (rețetă Nonfarmale)¹⁴ în zona 7 și a argilei absorbante Sepiolite¹⁵ în zona 6, în repetate rînduri, succedîndu-se cu
