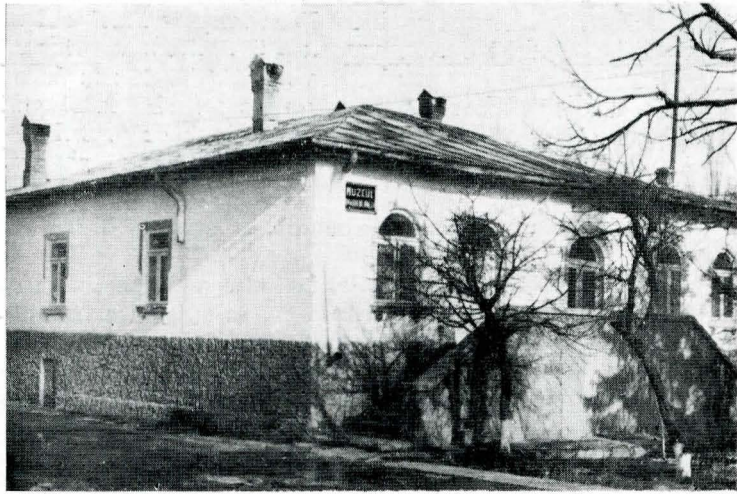
Casa Poștei (fig. 1)

Este o clădire masivă, cu temelia din piatră, ziduri groase de cărămidă, parter și pivniță.

Acoperișul, din tablă, în patru ape, este susținut de un schelet solid, cu căpriori din lemn de brad. Are panta de scurgere de peste 30°.

Intrarea principală — situată pe fațada de la sud — se face cu ajutorul unei scări de piatră cu două rampe care conduc la un palier; de aici, printr-o ușă din lemn masiv, se intră într-un vestibul mare și lung. Pe dreapta și pe stînga sînt dispuse, simetric, patru încăperi de locuit. Tavanele încăperilor sînt din tăblii din lemn de brad; din același material au fost confecționate și podelele, încheiate cu o ramă de lemn profilată. Cele două camere, situate la fațada principală, au fiecare cîte două ferestre mari duble, cu partea superioară arcuită și cîte o fereastră de formă dreptunghiulară, pe fațadele laterale. Celelalte camere de locuit (în număr de șase), de pe laturile de est și vest, prezintă ferestre de formă dreptunghiulară.

Intrarea în pivniță se face prin latura de nord și ca mod de împărțire interioară reproduce planul locuinței.

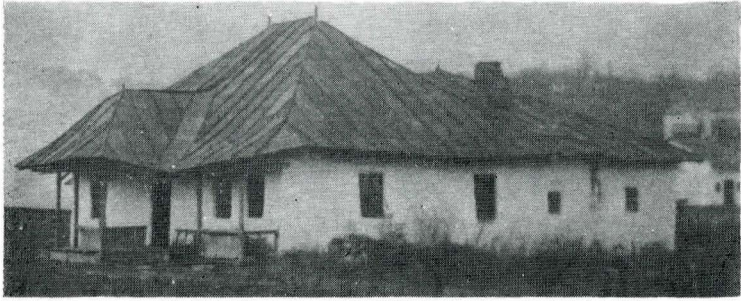
Casa Buzenschi (fig. 10)

Construită din bulumaci de lemn și lipitură de pământ, avea pivniță și parter.

Acoperișul corpului vechi în patru ape avea așezat în partea de sud, perpendicular pe el, pe cel al corpului nou (de la cele trei încăperi adăugate ulterior construcției inițiale), numai în trei ape. Tot acoperișul era din tablă de fier și cu panta de scurgere pentru apă diferențiată, în funcție de perioada constructivă; cel al construcției inițiale, avînd-o de peste 45°, cel al corpului adăugat ulterior, în jur de 30°. Deși desfășurat pe o suprafață destul de mare, cu forme, înălțimi și pante diferite, acoperișul era rezistent, fiind susținut de un schelet solid, din căpriori din lemn de brad, cercuiți cu fier și întăriți cu scoabe.

Intrarea principală, situată pe fațada de la est, se făcea printr-o ușă masivă cu două canate, amplasată într-un toc solid de stejar. Pe această fațadă se găsea un pridvor (2,80 m × 1,50 m), cu două trepte din lespezi de piatră, continuat cu un cerdac susținut de trei și respectiv cite doi stâlpi din lemn de fag, în patru muchii, fără ornamente.
