SUMMARY

An important landmark of medieval Pitești, the church „Buna Vestire“, also called „Greci“, has preserved under its new aspect the 16th century structure. One of the most interesting arguments concerning the old age of the monument is the wall painting of the diaconicon. Completely hidden under layers of whitewash and plaster, the frescoes of the diaconicon have formed the object of some difficult restoration workings. The gradual clearing of the layers of whitewash and plaster, the consolidation of the large detachments of the support layer of the

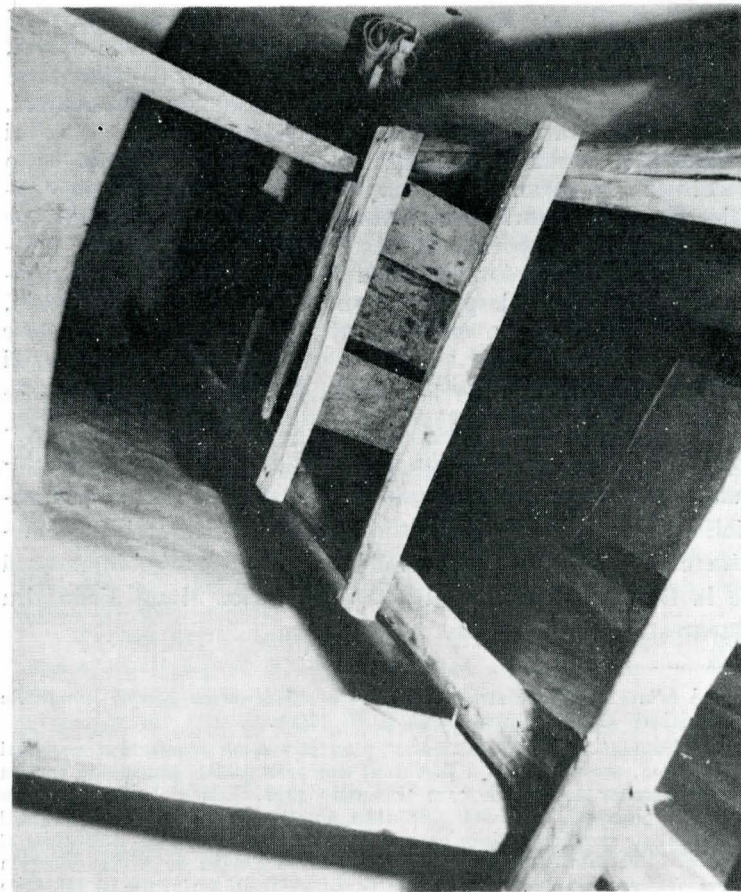
Diaconiconul bisericii Buna Vestire înaintea începerii lucrărilor de recuperare a ansamblului pictural

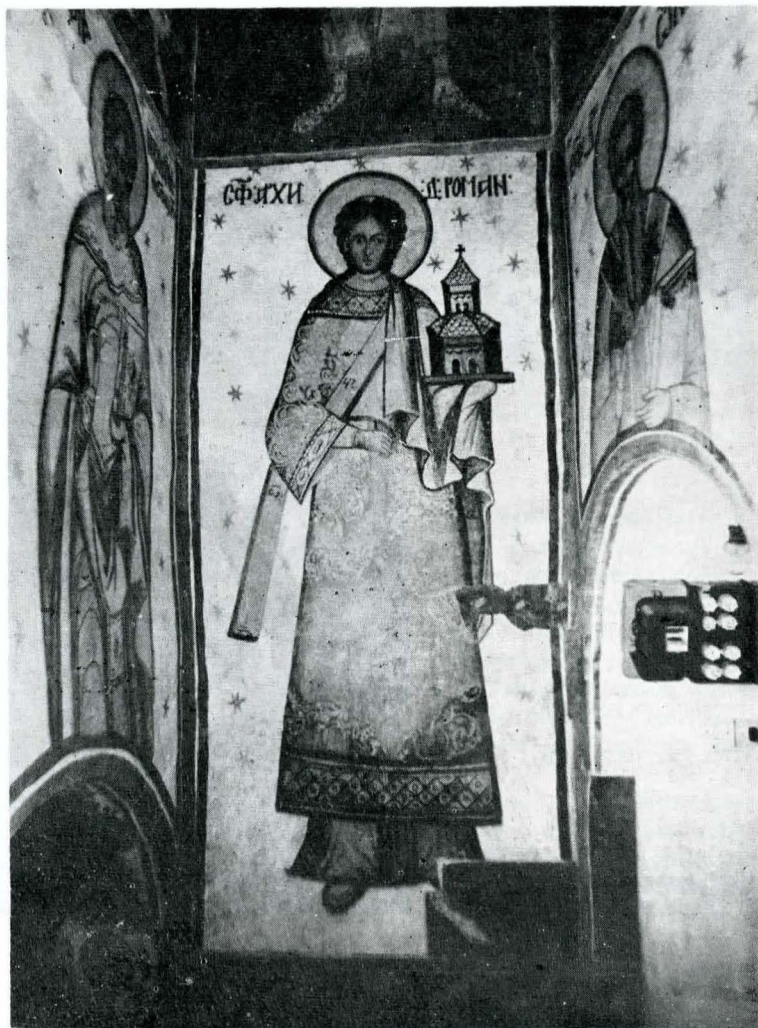
Vedere către peretele vestic al diaconiconului. Pictura secolului al XIX-lea se suprapune vechilor fresce

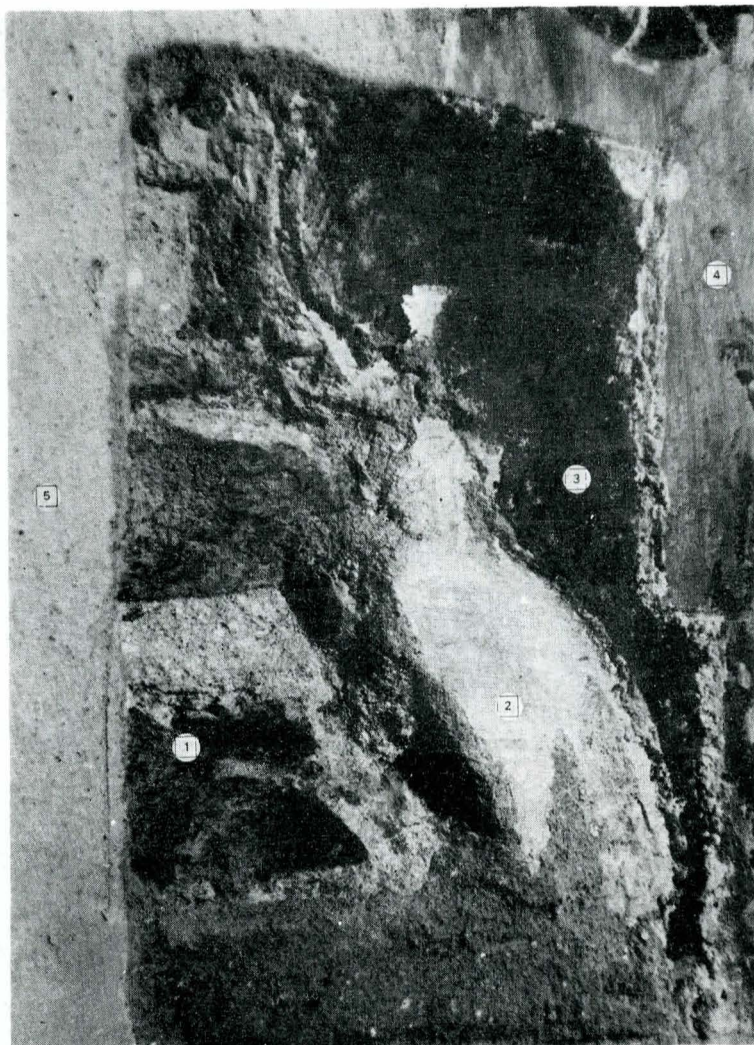
1. *Zidăria suport* realizată din cărămidă de epocă și mortar de var-nisip cu vizibile fragmente de var carbonatat. În general, se poate vorbi de tipul caracteristic de zidărie

2. *Tencuiala de „nivelare“*, de circa 1—2 cm grosime, ce poate fi confundată cu stratul de *arriccio*. Este vorba de tencuiala intermediară, între momentul zidirii și cel al zugrăvirii bisericii. Este intervalul necesar uscării complete a zidăriei, timp în care vederii i se oferea o tencuială cu aspect relativ neutral²¹. În diaconiconul de la Buna Vestire, stratul de tencuială primește un simplu strat de vâruială ce se prezintă cu o abia perceptibilă patină sub stratul de frescă.

3. *Primul strat de frescă* probabil din a doua jumătate sau de la sfârșitul secolului al XVI-lea. De circa 1 cm grosime, bogată în var, armată cu o cantitate relativ mică de câlți, tencuiala de frescă este așternută peste tencuiala de „nivelare“, se pare fără o prealabilă martelare a suprafeței.

4. Al doilea strat de frescă este realizat, probabil, la începutul veacului al XIX-lea, suprapunându-se ultimului registru al vechilor fresce. Bogată în cîlți, tencuiala suport este aplicată după o prealabilă martelare a primelor picturi murale.

5. Straturile de văruieli și tencuieli de reparație suprapuse picturilor murale.

Sondaie stratigrafice (p. 89—90). 1. Zidăria. 2. Stratul de „nivelare”. 3. Primul strat de frescă. 4. Al doilea strat de frescă. 5. Tencuieli de reparație și văruieli.

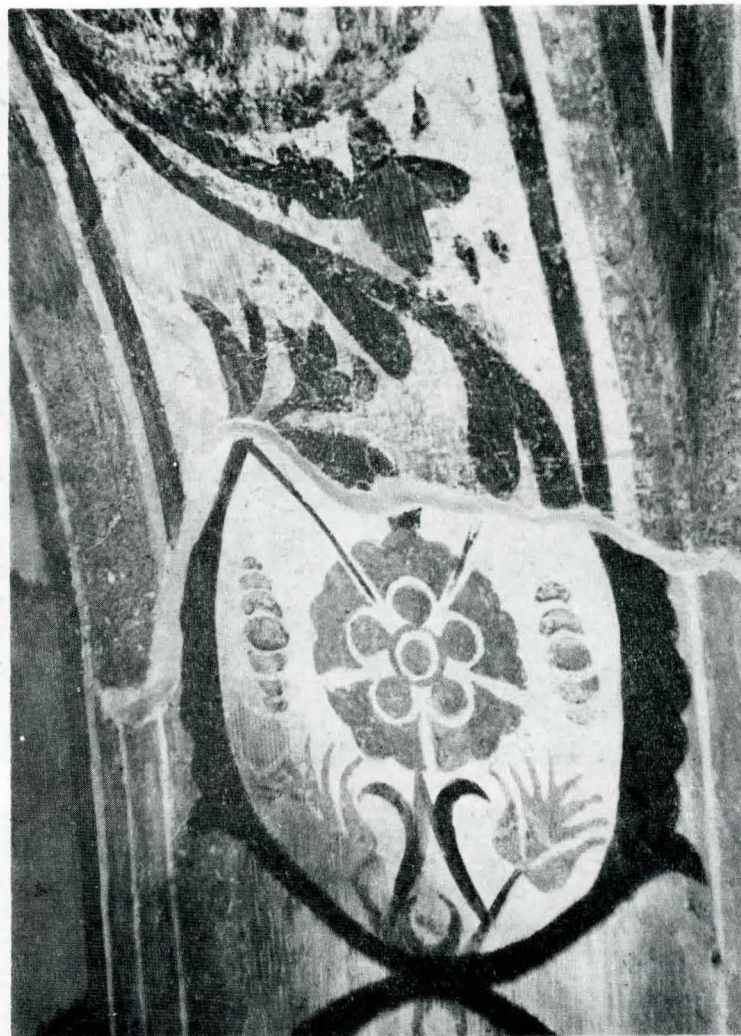
Detaliu cu suprapunerea celor două straturi de pictură în nișa diaconiconului
