ACȚIUNEA DE CURĂȚIRE A MONUMENTELOR ISTORICE DIN FRANȚA

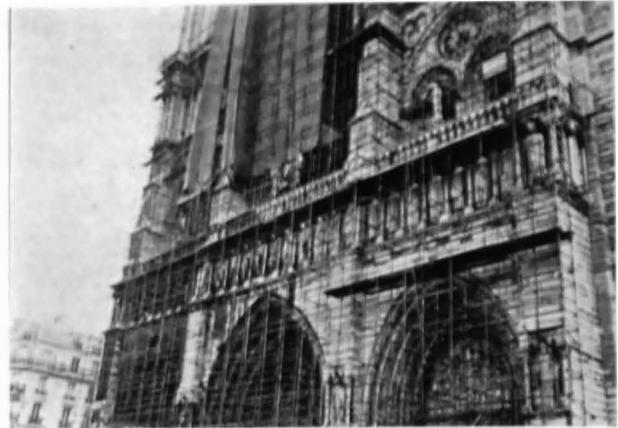
Catedrala Notre Dame — Lucrări de curățire a fațadei de vest.

Realizarea practică a operației de spălare se face prin pulverizarea apelui printr-un tub prevăzut cu orificii fine și dese sub o ușoară presiune. Operația de pulverizare durează multe ore pentru înmuierea crucei fiind necesară uneori și o intervenție mecanică pentru îndepărtarea ei.

Curățirea mecanică se execută cu pensule și perii de nylon sub jetul de apă.

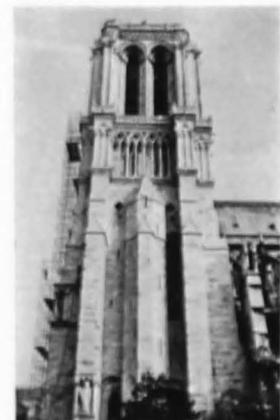
Catedrala Notre Dame — Turnul de Sud recent curățat.
