REVITALIZAREA MONUMENTELOR ISTORICE.

ANALIZĂ DE CAZ: ANSAMBLUL COTROCENI

arh. ANA MARIA ORĂȘANU

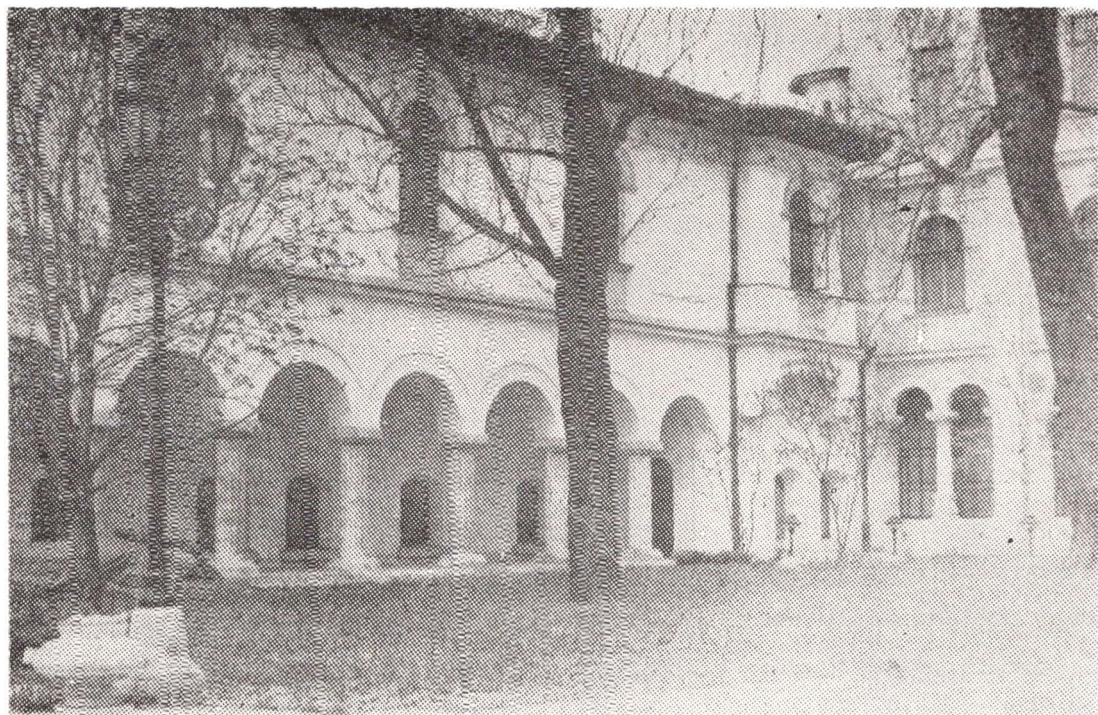
Fațada vestică a încintei cu porticul chiliilor

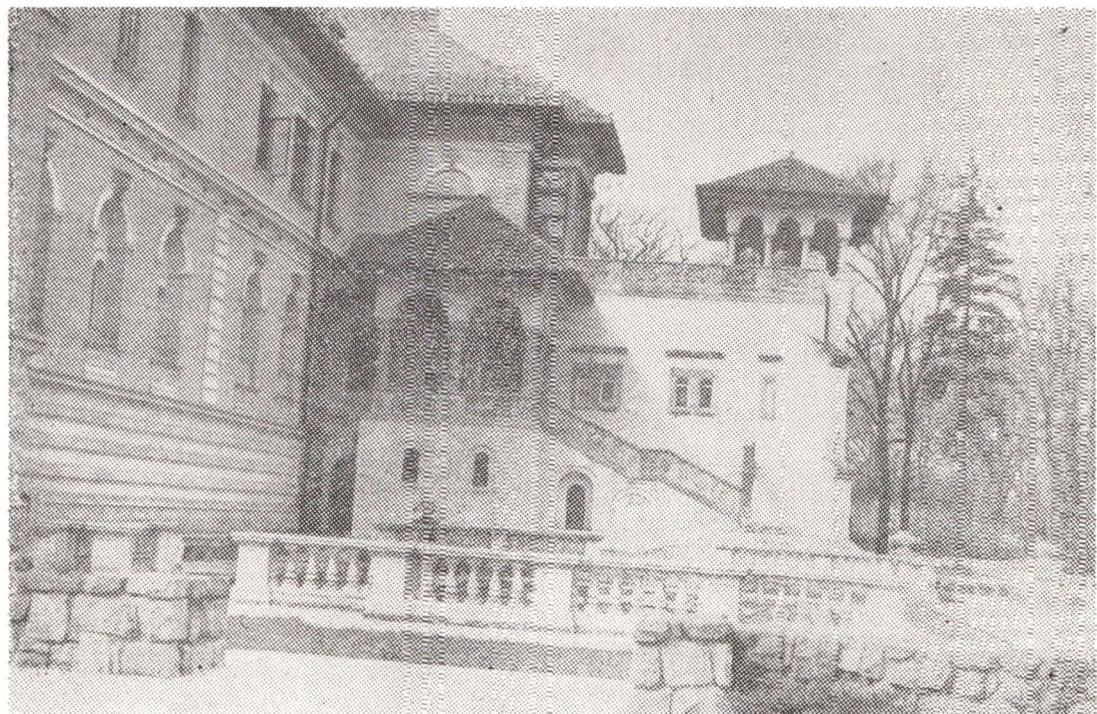
Fațada nordică, ansamblul neoromânesc, realizat de arh. Gr. Cerchez
