O NOUĂ *VILLA SUBURBANA* ÎN HOTARUL SARMIZEGETUSEI ¹⁾

DE OCTAVIAN FLOCA

EINE NEUE VILLA SUBURBANA AM SARMIZEGETUSER GEBIET

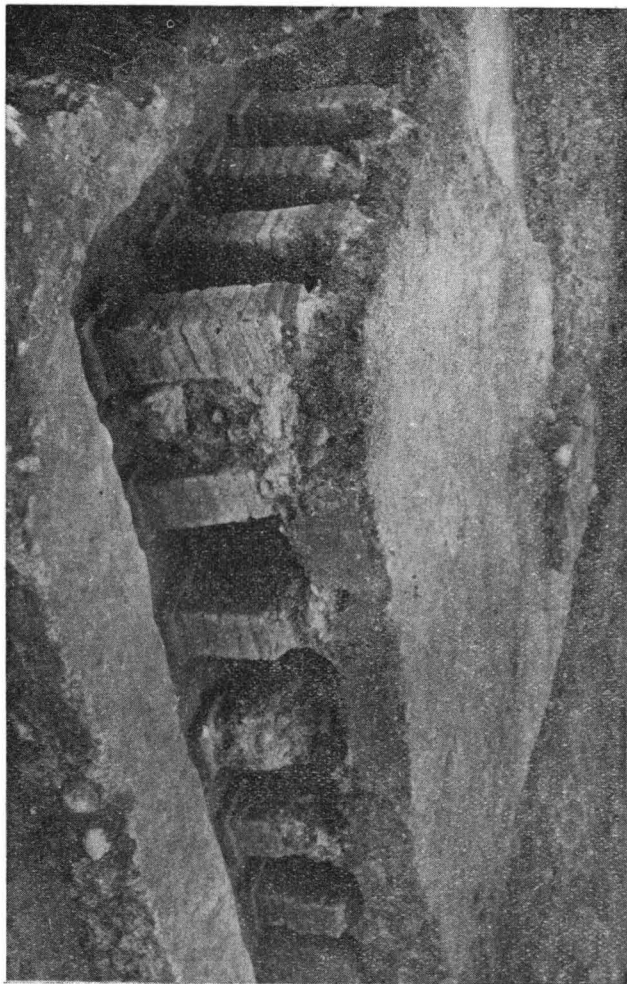
Fig. nr. 3.

Hypocaustul (fig. nr. 3) se întindea pe sub întreaga suprafață a camerei *A* și era format din șase rânduri de pilaștri, fiecare rând din câte șapte picioare /pilaștri/, clădiți din cărămidă arsă.

Fiecare pilastru era format: jos, o cărămidă de bază /de dimensiunile 27.5 X 26.5 X 6.5 cm./, deasupra căreia urmau 11 cărămizi, mai mici /de dimensiunile 21 X 21 X 6 cm./, care formau piciorul propriu zis.

Piciorul se încheia, sus, prin o cărămidă mare /de dimensiunile 42.5 X 41.5 X 6 cm./ Aceste cărămizi /de sus/ erau de dimensiuni suficient de mari pentru a ajunge dela un pilastru la celălalt. Distanța dela un pilastru la altul /dela o cărămidă de bază la alta/ era de 0.30—0.35 cm. Podeaua pe care se afla această serie frumoasă de picioare de hypocaust era făcută din lut cu mortar — vatră bătută. Substrucția vetrei era din pietriș.

Dela instalația atât de bine conservată nu lipsește decât *prae-furnium*, care trebuie să fi fost în partea de Vest a camerei, la exteriorul zidului *c*.

*Hypocaustum.*

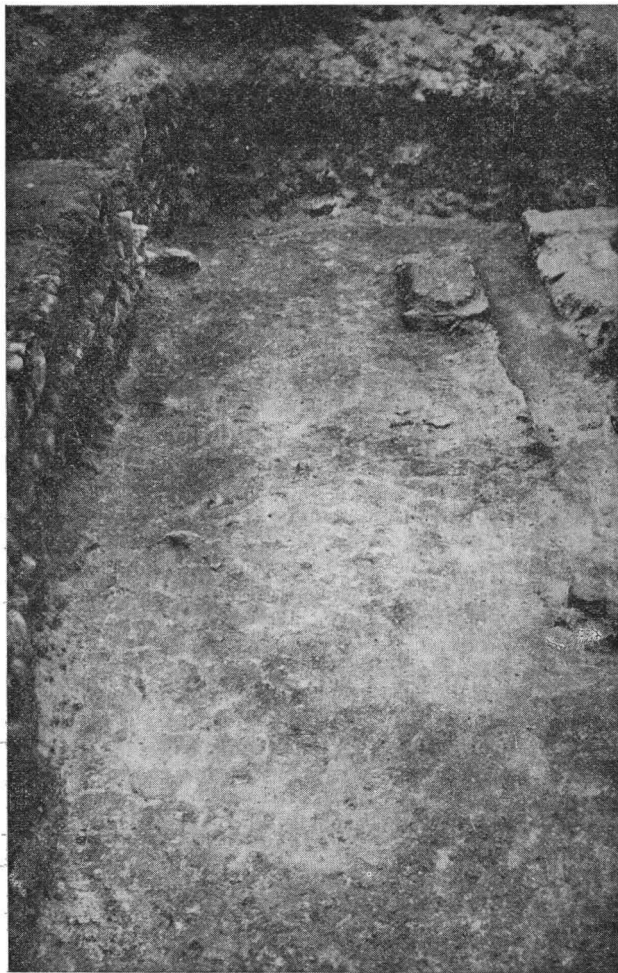
Fig. nr. 5

Coridorul C. La Est de *A* și *B*, pe întreaga întindere a zidului de Est al acestor două încăperi, se află coridorul *C*, pavat cu tamburi de lut ars (cu diametrul de 17 cm., înălțimea de 8 cm.), așezați pe o vatră de mortar, iar deasupra acoperiți tot cu un strat de mortar (gros de cca. 4 cm.). E de notat că acest pavaj, fără îndoială din faza primă a clădirii, trecea și pe sub zidul z^1 (fig. nr. 5).

Coridorul C cu urmele cărămizilor dela paviment.

Der Corridor C. Westlich von *A* und *B* befindet sich der Corridor *C*, mit runden Ziegeln aus gebrannten Ton gepflastert, auf einem Mörtelherd aufgestellt und oben ebenfalls mit einer Schicht Mörtel bedeckt. Es ist zu bemerken, dass dieses Pflaster, ohne Zweifel aus der ersten Phase des Baues, auch unter der Mauer *z* sich ausbreitete (Abb. 5).

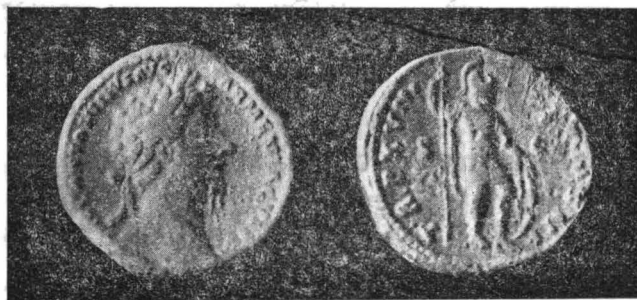
Fig. nr. 9.

Monetă dela Marcus Aurelius (av. și rev.).

2. Una bucată monetă imperială, de bronz (bronz mare), dela *Marcus Aurelius*, găsită în dărâmăturile fazei I. (fig. nr. 9).

vorgefunden. Ausserdem fand man: Eine Bronzemünze (*Marcus Aurelius*, aus der ersten Phase Abb. 9), zwei Tonlampen (Abb. 10) von welchen eine mit dem Stempel LVCIVS versehen (aus der ersten Phase), ein kleines schwarzes Tongefäss (in *G* vorgefunden, Abb. 11), ein Bruchstück einer Warmluftleitung (erste Phase *C*), Eisennägel, ein Glasrohr, das Bruchstück einer *Fibel* (zweite Phase), Dachsteine und Ziegeln von verschiedenen Dimensionen.
