CONSTRUCȚIA DE TIP VILLA DE LA OSTROVU MIC*

GICĂ BĂEȘTEAN

OANA TUTILĂ

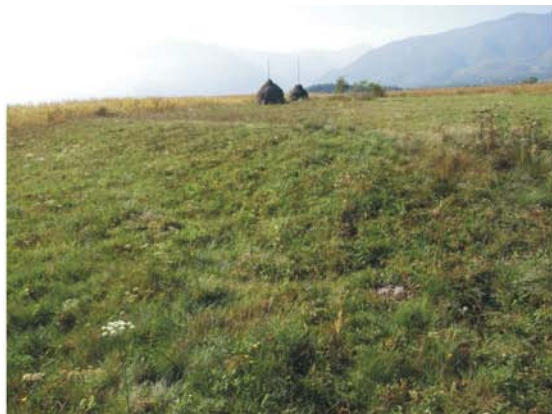
Fig. 1 Zidul estic de incintă

În urmă cu câțiva ani dl. Ion Predoni din Ostrovu Mic ne-a contactat în legătură cu prezența unor eventuale ruine romane aflate pe proprietatea domniei sale¹. La fața locului am putut observa o denivelare cu aspectul unui val care se desfășura pe o lungime de aproximativ 60 m cu lățimea bazei de 2 m (Fig. 1). La vest de aceasta se definea o ridicătură (Fig. 2, 3) pe a cărei suprafață s-au descoperit materiale arheologice ce constau din fragmente de țigle, cărămizi sau ceramică romană. Săpăturile arheologice de verificare au început în vara anului 2009, susținute financiar de către dl. Predoni, acesta fiind interesat de dezvoltarea turistică-istorică a zonei.

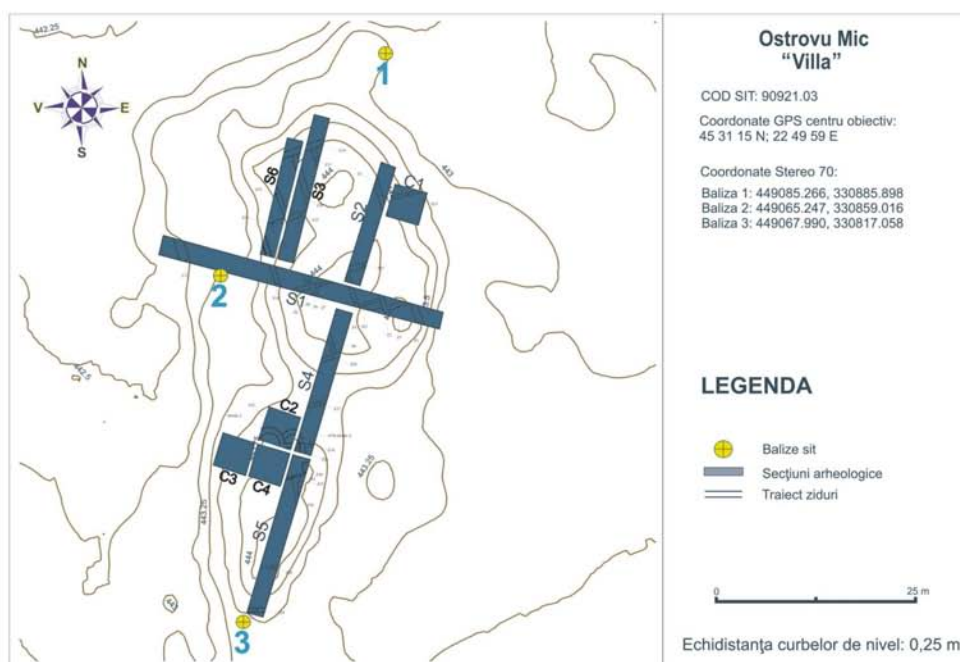
Fig. 6 Amplasarea unităților de săpătură

În anul 2009, prin trasarea a două secțiuni în cruce, s-a urmărit delimitarea construcției propriu-zise. În secțiunea S₁ orientată E-V (Fig. 6) am reușit să surprindem zidul de apus al împrejuririi⁵, denumit de către noi Z₁₃, limita de vest a clădirii, prin Z₁₀, și posibil cea de est, prin Z₁, doar că, în această parte cercetarea ne-a fost îngrădită de o proprietate particulară și nu avem certitudinea că în acest caz am descoperit marginea clădirii. Același lucru am încercat să-l realizăm și în partea de nord, în funcție de bombarea terenului, doar că, în acest caz am surprins tot o porțiune din Z₁⁶.

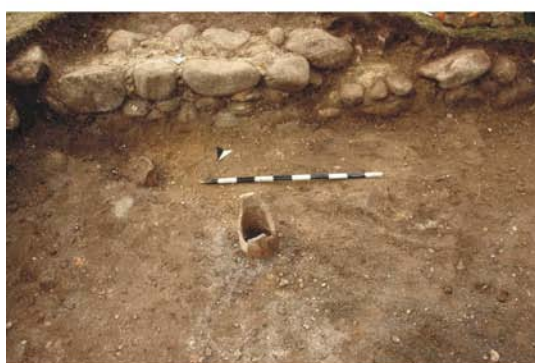
Fig. 10 Pile de hypocaust de formă cilindrică

Clădirea a fost dotată și cu un sistem de hypocaust, întrucât am descoperit o încăpere absidată, cu cel puțin două faze de construcție, în care, pe lângă numeroasele fragmente de pile cilindrice, se mai păstrează cel puțin două dintre ele în picioare (fig. 10) și un canal care aducea aerul cald de la un alt *praefurnium* (Fig. 11). Pile de hypocaust de formă circulară au mai fost descoperite și în alte încăperi ale clădirii (fig. 12). În momentul de față este mai greu de precizat dacă avem de-a face cu sistemul de încălzire a locuinței sau cu terme.

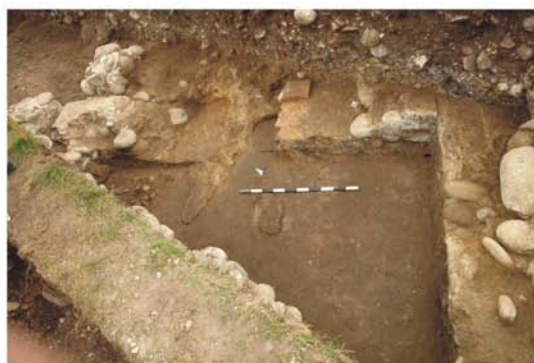
Fig. 11 Praefurnium

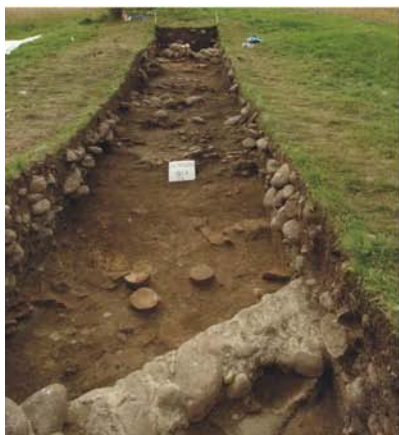
Fig. 12 Pile de hypocaust circular

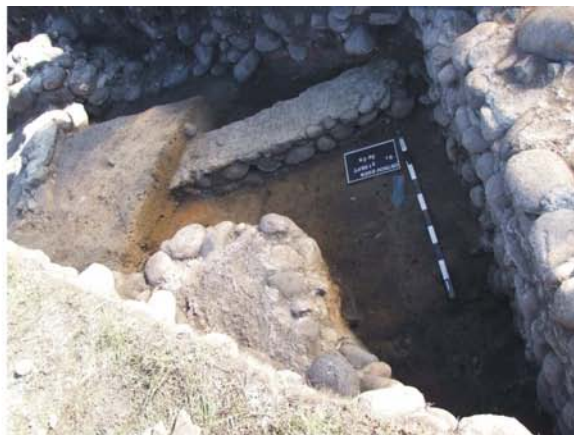
Fig. 13 Zidul Z₁₁

În urma cercetărilor arheologice au putut fi puse în evidență mai multe faze de construcție a clădirii. De acest lucru ne-am putut da seama la dezvelirea lui Z₁₁, care este acoperit de lutuiala pusă în vederea amenajării podelei dintr-o fază ulterioară și tăiat de Z₅ (fig. 13). O altă dovadă în acest sens este suprapunerea podelelor din trei faze surprinse într-un singur caz.

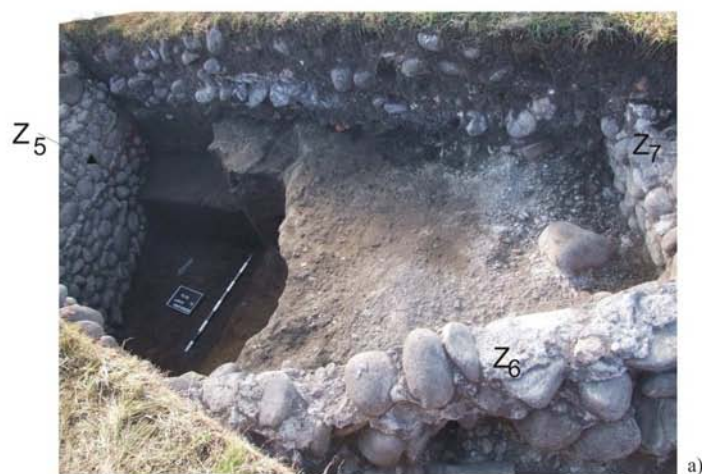
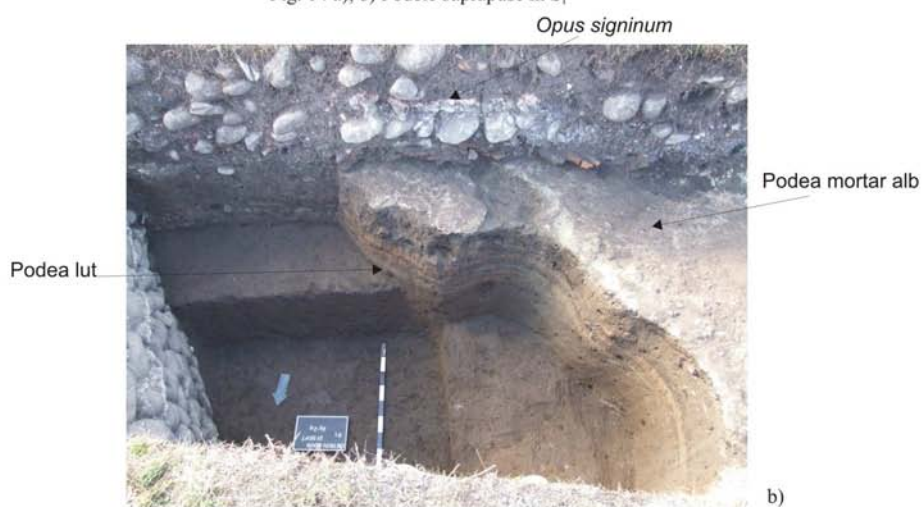
Fig. 14 a), b) Podele suprapuse în S₁

Din punct de vedere stratigrafic doar în S₁ și doar între zidurile Z₅, Z₆ și Z₇ avem de-a face cu amenajări succesive ale unei podele din lut puternic înroșită la partea superioară și cu urme de arsură. Peste aceasta avem o nivelare în care există fragmente de material ceramic și de acoperiș, deasupra căreia s-a amenajat podeaua din mortar alb. Marea problemă, însă, este aceea că în S₄, aflată la distanța lăsată de martorul de 0,50 m, sub podeaua din ciment nu mai apare podeaua din lut care, probabil, a suferit un incendiu (Fig. 14).

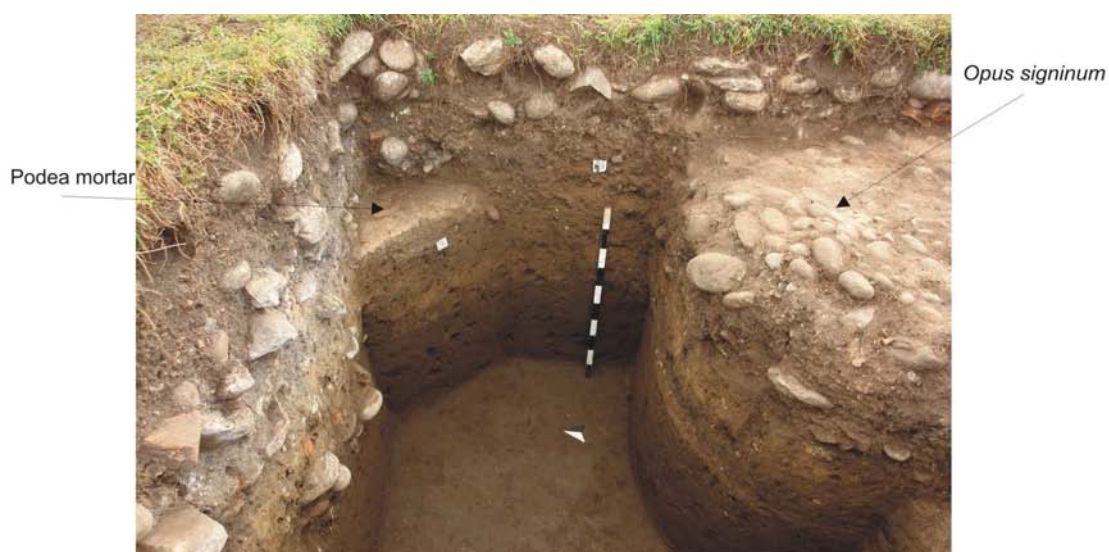
Fig. 15 Podele suprapuse în partea nordică a lui S₄

În alte cazuri avem o podea de ciment de culoare albă, peste care urmează dărâmătura de acoperiș⁷ și amenajarea în vederea unei alteia de culoare roz – *opus signinum* (Fig. 15). De asemenea, la aproximativ 0,90 m E față de Z₁₀ se delimitează un șanț paralel cu acesta cu lățimea de 0,60 m (Fig. 16). Probabil avem de-a face cu demolarea zidului aparținând uneia dintre faze și o lărgire a clădirii înspre V.

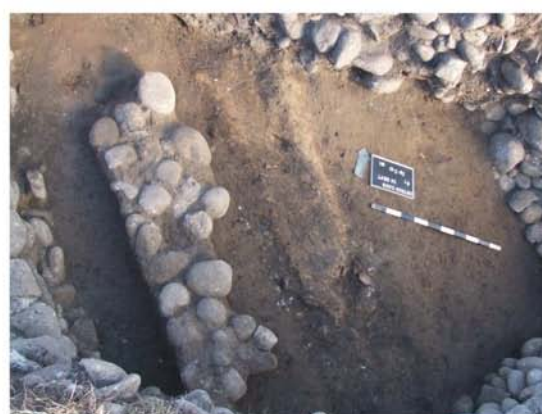
Fig. 17 Lentila de lut care acoperea o parte din Umplutura șanțului de scoatere a zidului Z_{10'}

O descoperire interesantă provine de la partea superioară a umpluturii acestui șanț, ce constă dintr-o lutuială galbenă cu grosimea de 0,10 m. În partea de sud a acesteia s-a delimitat o urmă ovoidală (fig. 17) cu dimensiunile 0,20 x 2 m, în care apar urme de arsură și bucăți de *turibulum*. La scoaterea lutuiei au fost descoperite fragmente de oase de porc, ceramică, un fragment de opaiț și o fibulă întreagă din fier, de tip Cociș 13b2. Piesa este datată în sec. II d. Chr.⁸ (Fig. 18). Posibil să fie vorba despre o ofrandă, jertfă de fondare?

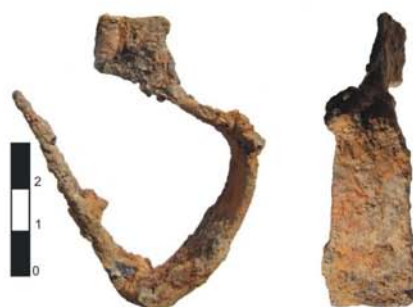
Fig. 18 Fibulă de fier

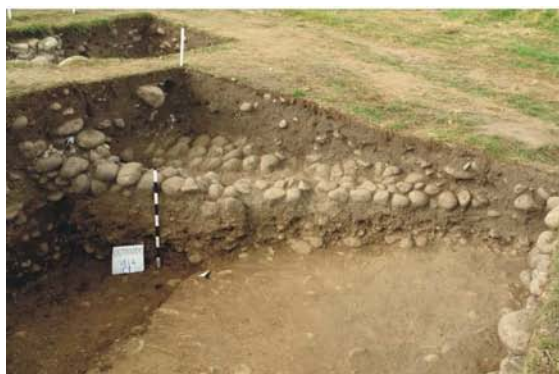
Fig. 19 Zidul Z₂₃

Pentru o fază târzie pledează câteva structuri din bolovani de râu a căror tehnică de construcție este mult mai rudimentară. Pe de-o parte avem un zid Z₂₃ care este adosat la Z₁ a cărui fundație se compune doar dintr-un singur rând de bolovani de râu, spre deosebire de celelalte ale căror temelii sunt foarte adânci, iar în unele cazuri s-a folosit chiar ciment (Fig. 19). Un altul, Z₂₇ este construit pe un pat de cărămizi, dintre care una cu ștampila PR COS (Fig. 20). Și absida, Z₁₉ a încăperii menționate mai sus, (Fig. 21) are la fundație dărâmătură printre care și un fragment de cărămidă cu aceeași ștampilă.
