CERCETĂRI ARHEOLOGICE ÎN CETATEA DEVA. DESCOPERIRI INEDITE DE PE LATURA DE NORD A INCINTEI II – CLĂDIREA CUPTOARELOR

Archaeological Excavations in the Deva Fortress. New Findings from the North Side of the Second Precinct – *Clădirea cuptoarelor*

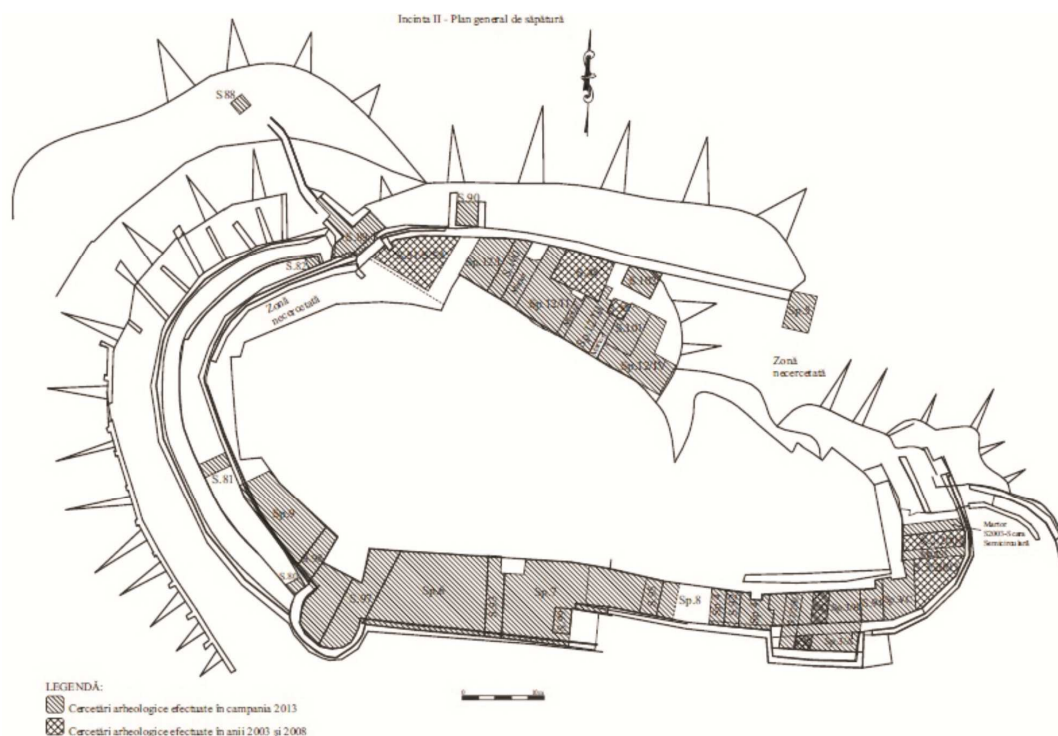
A

Pl. I. A. Plan general de săpătură al incintei II; B. Cercetarea arheologică de pe latura de nord a incintei II (după Marcu Istrate, Codrea, Izdrăilă 2013)

Campania arheologică din anul 2013 a avut ca scop cercetarea incintelor II și III ale cetății. În urma cercetărilor, s-au putut trage câteva concluzii preliminare în ceea ce privește etapele de construcție. Se poate afirma că prima fază a incintei II datează de la sfârșitul secolului al XV-lea sau începutul secolului al XVI-lea, când prima incintă a fost înconjurată printr-un zid cu o grosime medie de 1,20 m, dotat cu drum de rond și guri de tragere. Pe parcursul secolelor XVI-XVII acest ansamblu a suferit modificări substanțiale, prin adăugarea unui *Zwinger* pe latura de sud, prin ridicarea unui bastion în continuarea *Zwinger*-ului (Bastionul Bethlen) și a unui nou *Zwinger*, de data aceasta pe latura de vest⁷ (Pl. I/A).

- Pl. I.** A. An overview of excavation of the second precinct; B. Archaeological research on the northern side of the second precinct (after Marcu Istrate, Codrea, Izdrăilă 2013)

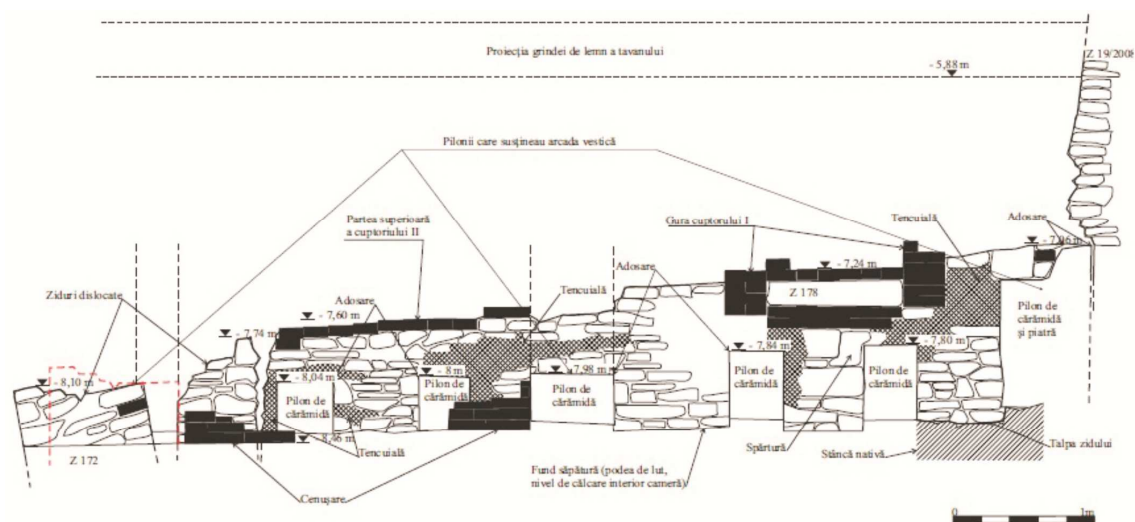
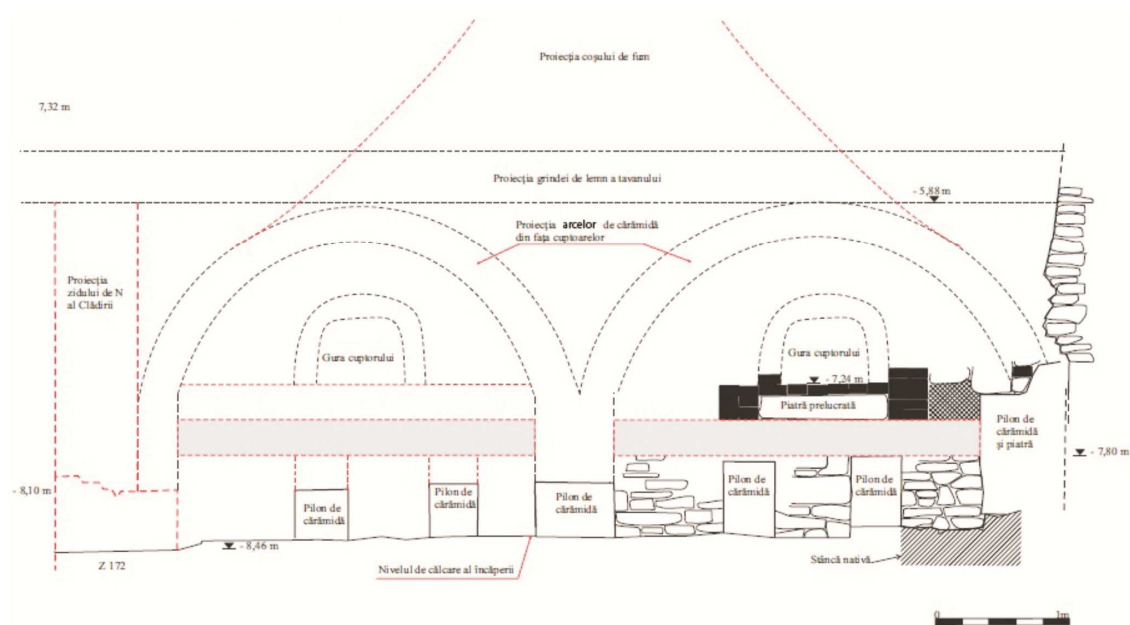
Pl. II. A. Secțiune axiometrică nord-sud, în fața cuptoarelor; B. Secțiune axiometrică nord-sud, cu proiecția arcelor de cărămidă din fața cuptoarelor (după Marcu Istrate, Codrea, Izdrăilă 2013)

Latura de est a încăperii I este ocupată de un postament (6,30 × 3,80 m – dimensiuni păstrate) din piatră locală, pământ, pietre de râu, apoi pat de mortar și cărămidă, ce servea drept suport pentru două cuptoare circulare din cărămidă (2,70 m diametru interior). Postamentul cuptoarelor are o fundație de piatră de formă dreptunghiulară. Cuptorul de sud (cuptorul I) se păstrează cel mai bine, iar cel de nord (cuptorul II) se conservă doar parțial.

Gurile cuptoarelor dau în interiorul încăperii principale, încadrate de patru amenajări de cărămidă, care formează două cenușare. În dreptul acestora, adosate platformei, apar și ruinele a trei stâlpi de cărămidă, care corespund altor trei stâlpi de cărămidă de pe latura de est a încăperii. După nișele celor șapte grinzi care veneau să se fixeze în zidul incintei I, se poate stabili că înălțimea camerelor era în medie de 2,50 m. Înainte de restaurarea din 2009, pe paramentul sudic al clădirii se mai putea observa și amprenta acoperișului în două ape al construcției (Pl. II/A-B, III/A-B).

- Pl. II.** A. North-South axonometric section in front of the kilns; B. North-South axonometric section, with the projection of brick arches in front of kilns (after Marcu Istrate, Codrea, Izdrăilă 2013)

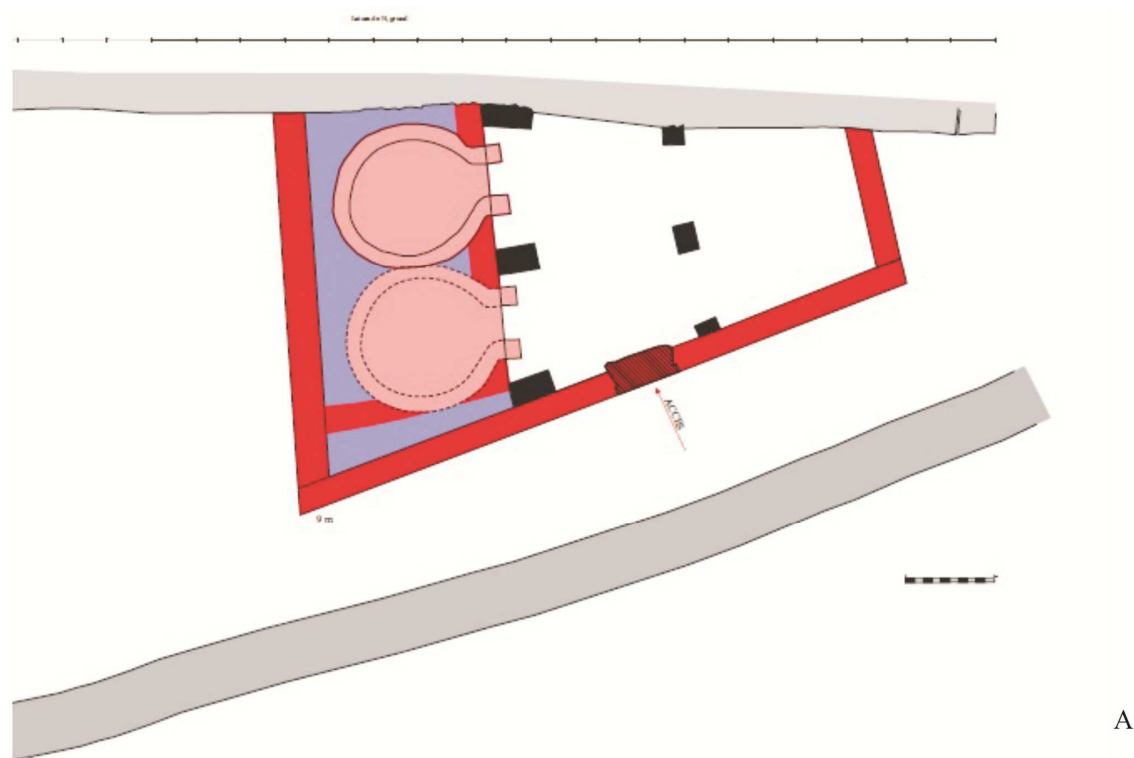
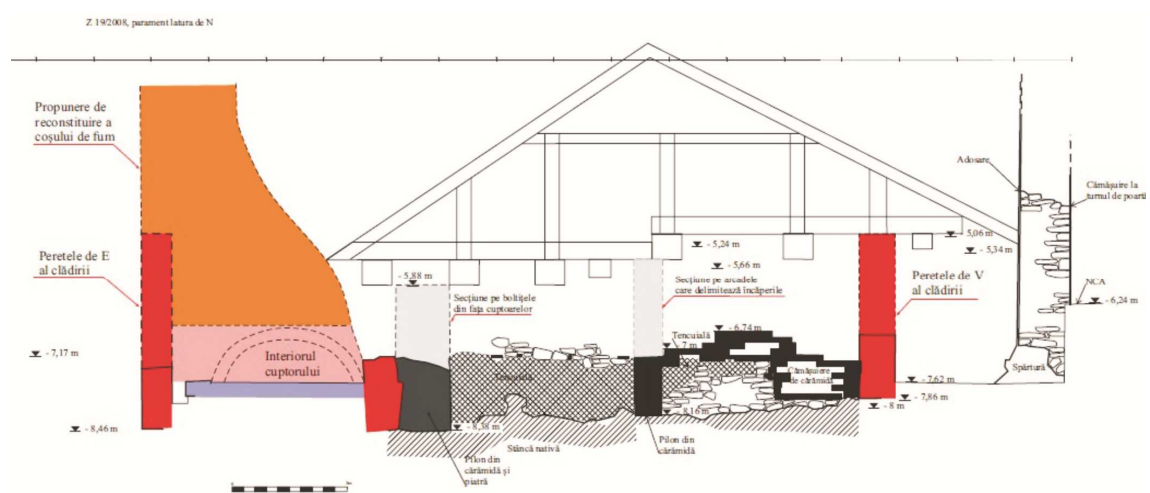
Pl. III. A-B. Reconstituire grafică – plan și vedere axiometrică a *Clădirii cuptoarelor* (după Marcu Istrate, Codrea, Izdrăilă 2013)

- Pl. III.** A-B. Graphics reconstitution – Axonometric View over the *Clădirea cuptoarelor* (after Marcu Istrate, Codrea, Izdrăilă 2013)
- Pl. IV.** A. Kiln from Kankelau, Germany (half 18th century); B. Kiln from Römstedthaus Muzeum, Bergen, Germany (17th century) (after <http://igbauernhaus.de/termine-veranstaltungen/tag-des-offenen-denkmals/informationen/artikel/21514-kankelau-ehemalige-leineweberkate-im-historischen-rundling.html> (Accesed: 26.09.2015))

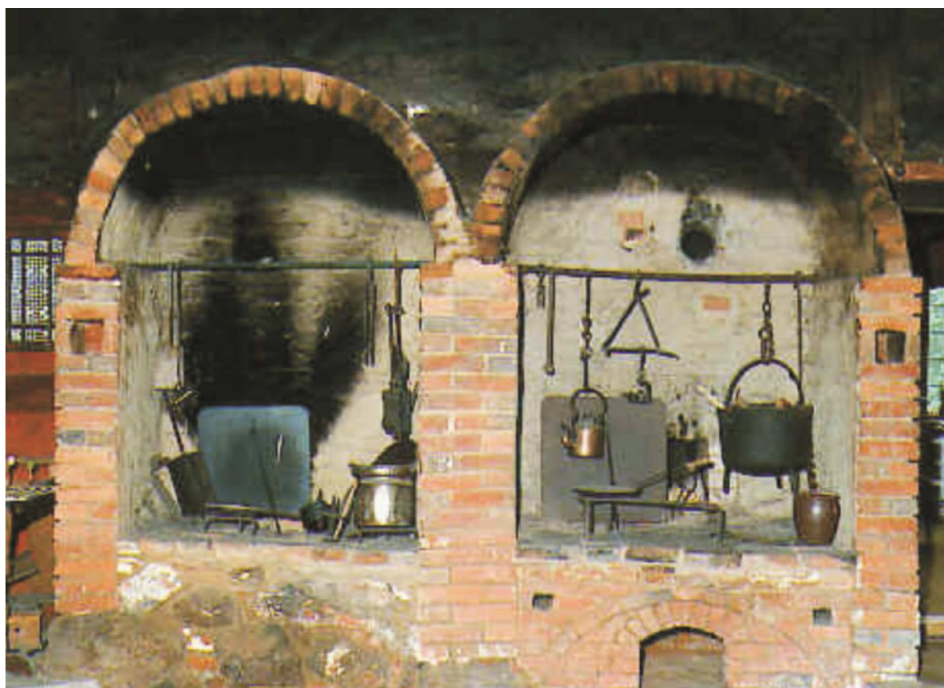
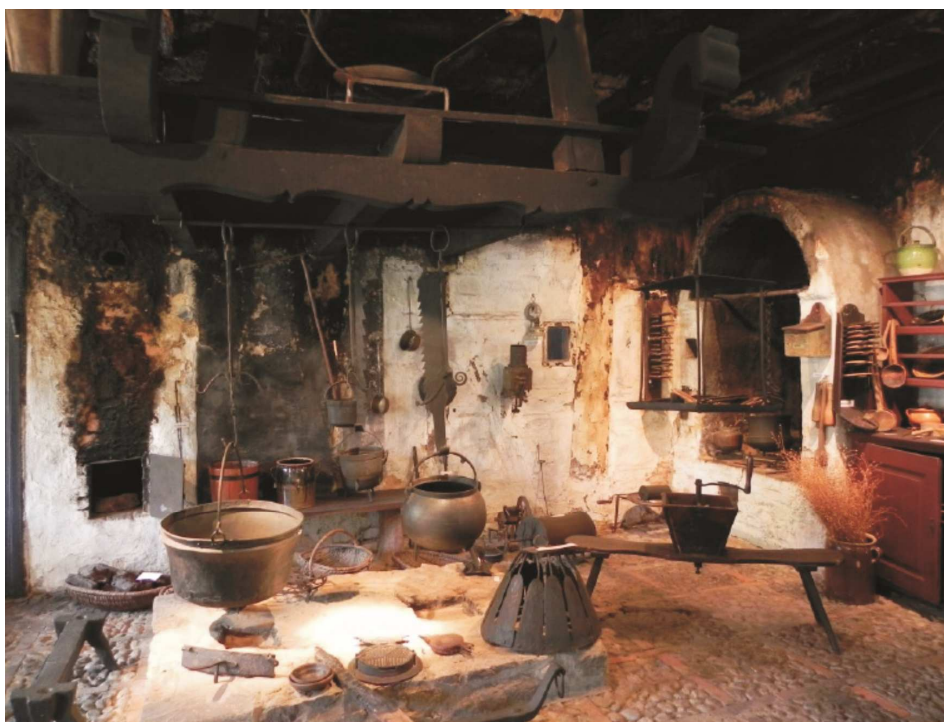
Pl. IV. A. Cuptorul din Kankelau, Germania (jumătatea secolului al XVIII-lea); B. Cuptorul de la Muzeul Römstedthaus, localitatea Bergen, Germania (secolul al XVII-lea) (după <http://igbauernhaus.de/termine-veranstaltungen/tag-des-offenen-denkmals/informationen/artikel/21514-kankelau-ehemalige-leineweberkate-im-historischen-rundling.html> (Accesat: 26.09.2015))

Cea mai bună analogie pentru cuptoarele de la Cetatea Devei a fost identificată la Kankelau, Germania, unde a fost recondiționată o clădire cu două cuptoare de cărămidă datate în secolul al XVIII-lea¹² (Pl. IV/A). O altă analogie pentru cele două cuptoare a fost identificată tot în Germania, la Bergen, unde Muzeul Römstedthaus a amenajat o clădire de epocă în jurul unui cuptor din cărămidă datat în secolul al XVII-lea¹³ (Pl. IV/B). Desigur acest stil de amenajare a cuptoarelor nu este singular pentru epocă (Pl. V/A-B).

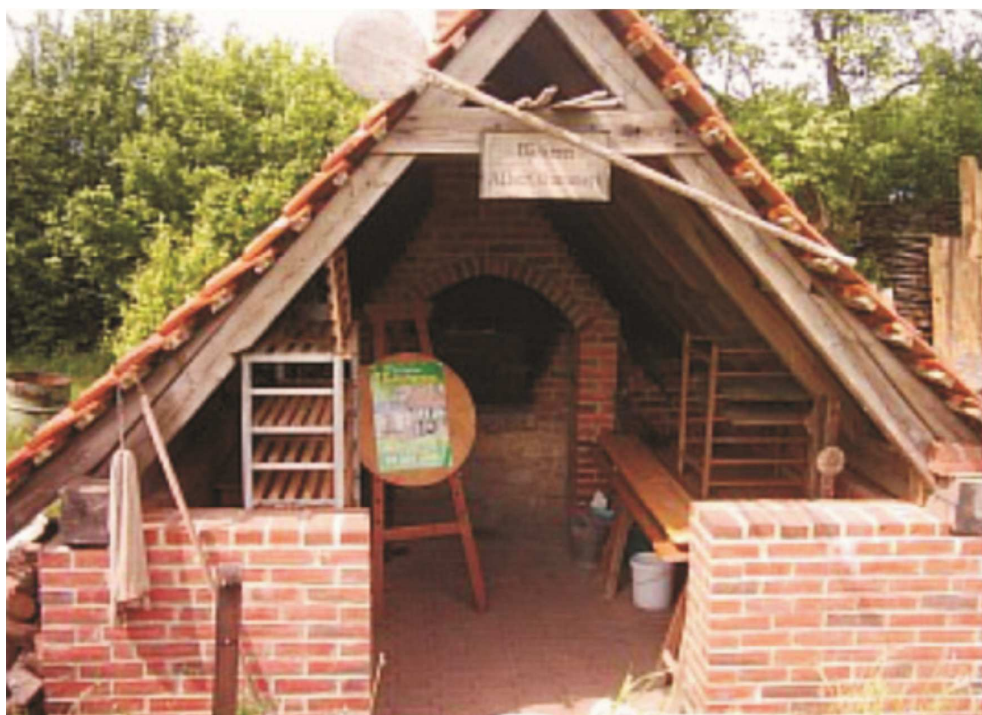
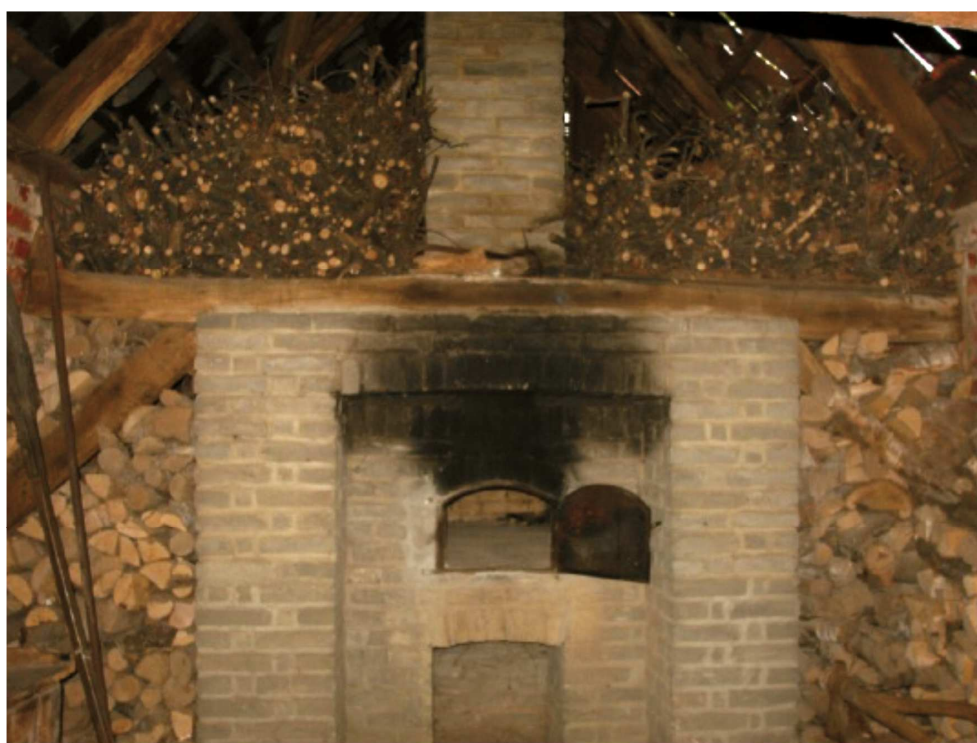
Pl. V. A-B. Imagini cu diferite tipuri de cuptoare, Germania (secolul al XVIII-lea)
(după [https:// www.bergen-online.de/77-0-Museum-Roemstedthaus.html](https://www.bergen-online.de/77-0-Museum-Roemstedthaus.html)
(Accesat: 26.09.2015)

- Pl. V.** A-B. Images with different types of kilns, Germany (18th century) (after <https://www.bergen-online.de/77-0-Museum-Roemstedthaus.html> (Accesed: 26.09.2015))

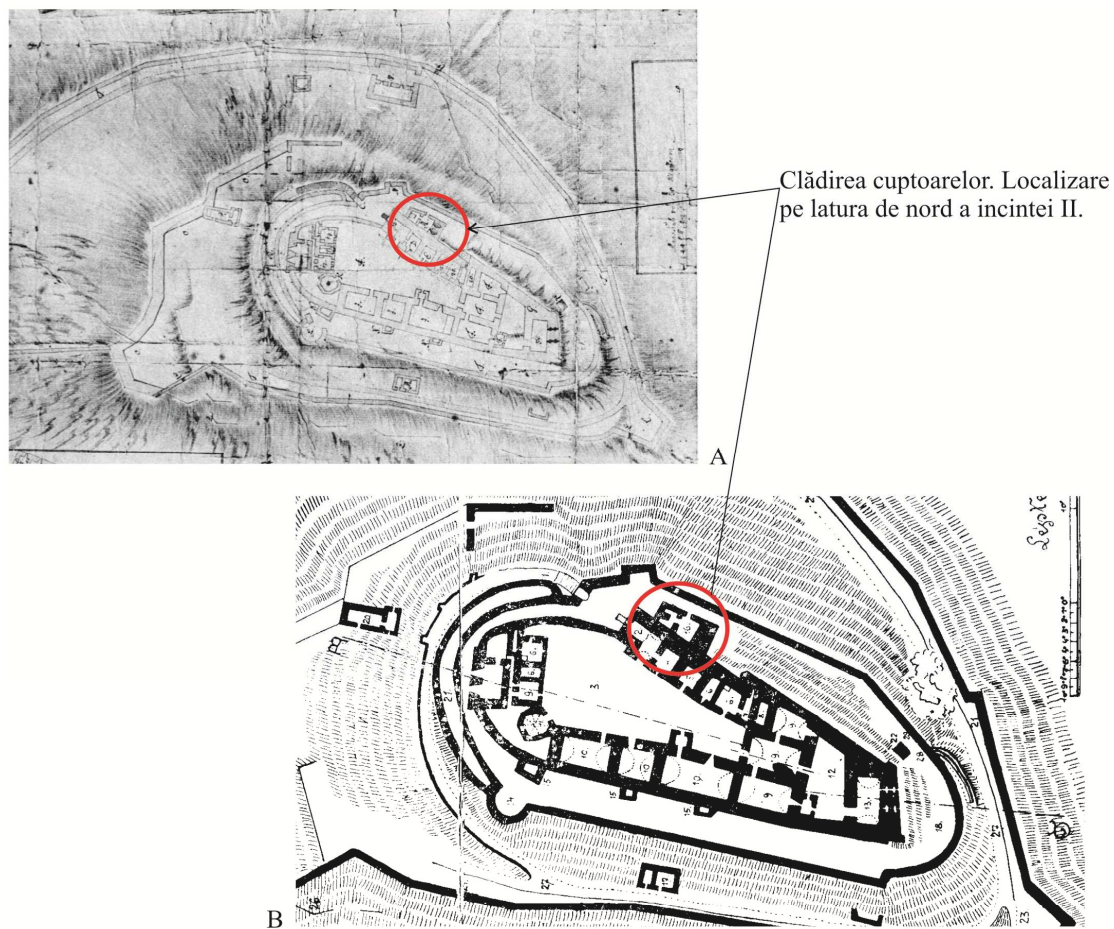
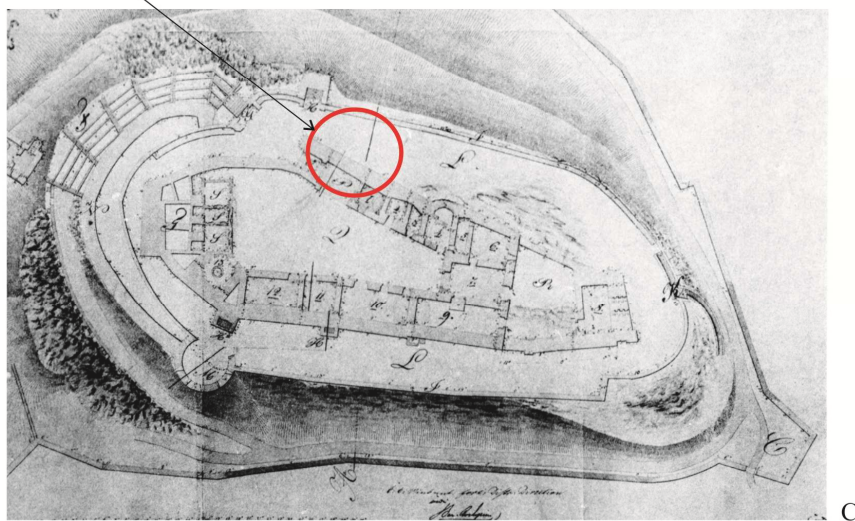
Zona Clădirii cuptoarelor, la acel moment dispărută.

Pl. VI. A. Plan al cetății Deva din 1751, detaliu (după Schuster 1905); B. Plan al cetății din 1826, detaliu (după Blockner 1903-1904); C. Plan al cetății Deva din 1835, detaliu (după Schuster 1905)

În urma șantierului de construcție de la mijlocul secolului al XVIII-lea ne-au rămas două planuri ale cetății în care apare *Clădirea cuptoarelor*. Aceasta este reprezentată ca o clădire cu două încăperi, cea dinspre est, de mari dimensiuni, în care erau înglobate două cuptoare, iar cealaltă, spre vest, de dimensiuni reduse (**Pl. VI/A**). Următoarele două planuri care s-au păstrat înfățișează două situații diferite. În planul din 1826 clădirea mai era în picioare, dar cele două cuptoare nu mai sunt reprezentate, fapt din care se poate deduce că acest spațiu își pierduse funcționalitatea inițială, rămânând cel mai probabil o simplă zonă de depozitare (**Pl. VI/B**). Această schimbare a fost cauzată de situația precară în care ajunsese fortificația. În 1800, la propunerea contelui Mitrovsky, comandantul corpului de armată din Transilvania, importanța militară a cetății încetează. Toate bunurile mobile au fost scoase la licitație și vândute Franciscăi Pogány, în cetate rămânând un număr foarte mic de soldați¹⁷.

După planul din 1835 *Clădirea cuptoarelor* dispare definitiv. Această situație trebuie pusă în legătură cu șantierul de restaurare ordonat de împăratul Francisc I și soția acestuia Carolina Augusta. Aceștia au fost impresionați de prestanța vechii fortificații părăsite, în timpul unei vizite efectuate în Transilvania în 1817. La scurt timp el a dispus începerea lucrărilor de restaurare care au durat 12 ani¹⁸ (**Pl. VI/C**).

- Pl. VI.** A. Plan of Deva fortress from 1751, detail (after Schuster 1905); B. Plan of Deva fortress from 1826, detail (after Blockner 1903-1904); C. Plan of Deva fortress from 1835, detail (after Schuster 1905)
