**VILLA ROMANĂ DE LA SIMERIA – ALDĂCUȚU MIC
(JUD. HUNEDOARA). CERCETĂRILE ARHEOLOGICE
DIN TOAMNA ANULUI 2015**

Săpăturile arheologice preventive efectuate în toamna anului 2015, în punctul Aldăcuțu Mic, situat în hotarul orașului Simeria și al satului Sântandrei, jud. Hunedoara, au oferit oportunitatea cercetării unui sit arheologic complex, pe a cărui suprafață a fost identificată prezența unei așezări aparținând epocii romane, dar și urmele unor locuiri preistorice. Structurile arheologice de perioadă romană ne indică apartenența lor la o villa împrejmuită cu un zid de incintă și aliniată la un drum antic. Stratigrafic s-au putut delimita trei faze de funcționare ale acesteia. Dacă într-o primă etapă locuirea pare să fi fost relativ scurtă și puțin intensă, în cea de a doua fază au fost ridicate mai multe clădiri din piatră, tot pe cale arheologică fiind surprinsă și existența unor structuri din lemn. După jumătatea secolului al III-lea p.Chr., în așezarea de la Aldăcuțu Mic au fost construite mai multe structuri din piatră, lemn și chirpici, adosate clădirilor mai vechi.

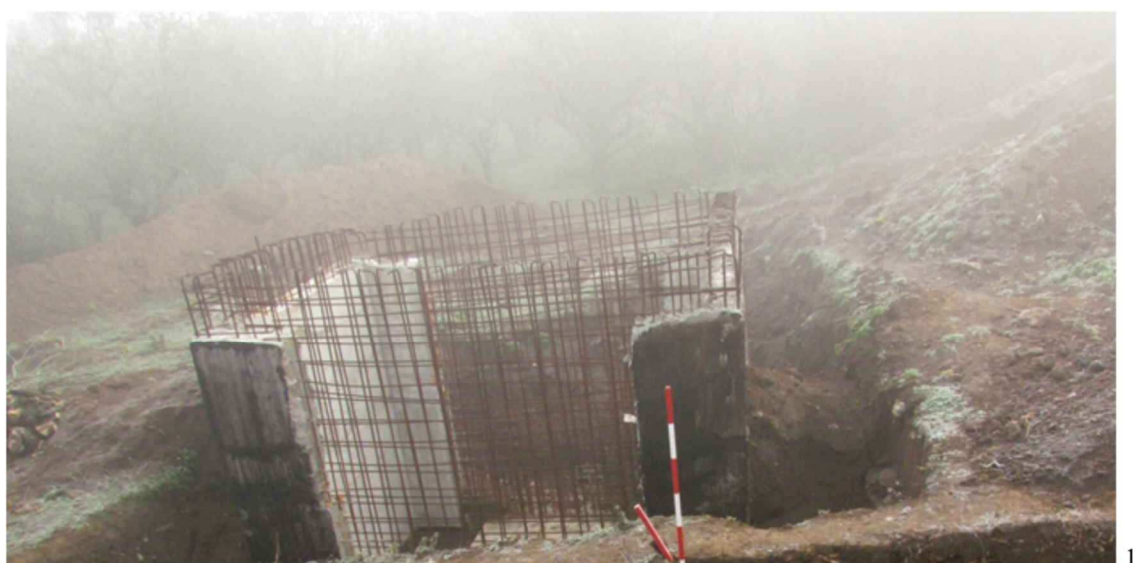
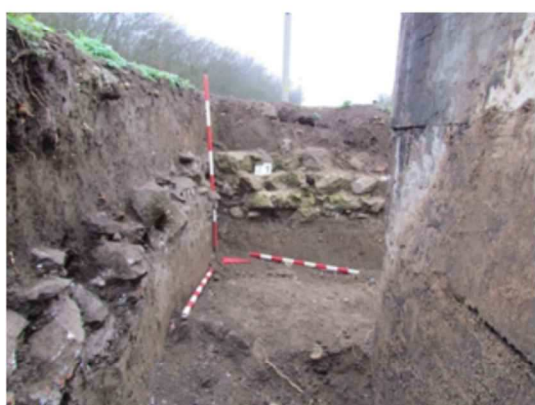
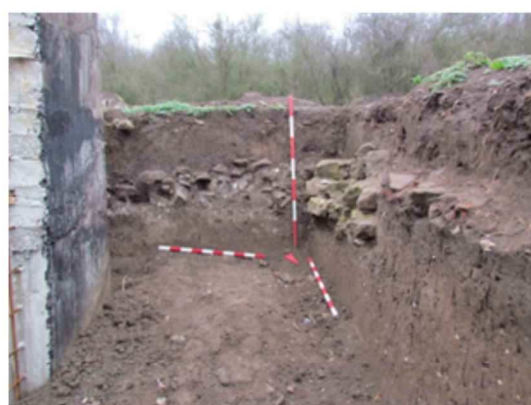
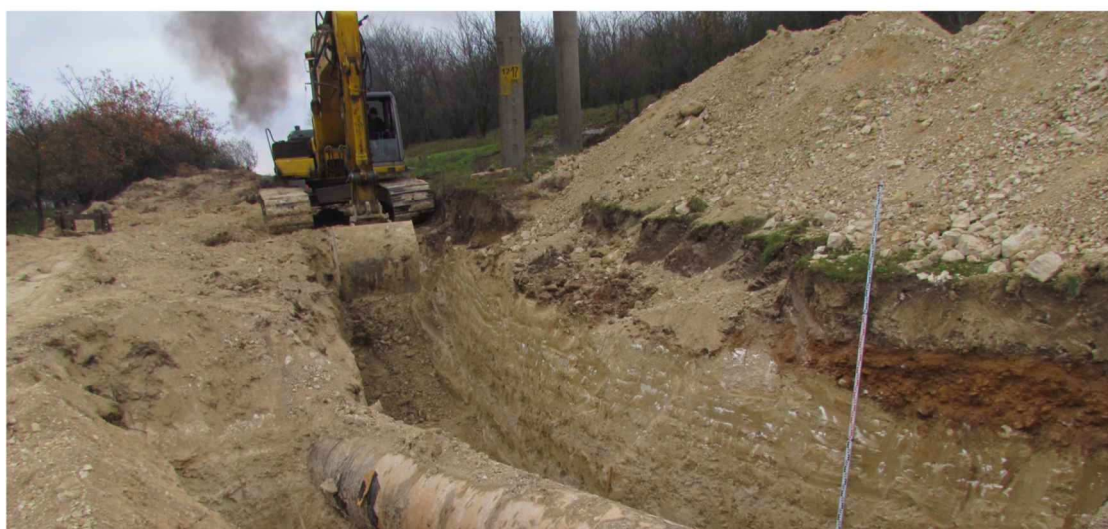
Pl. III. 1-4. Situația din teren în momentul începerii cercetării arheologice (Foto: M. G. Barbu)

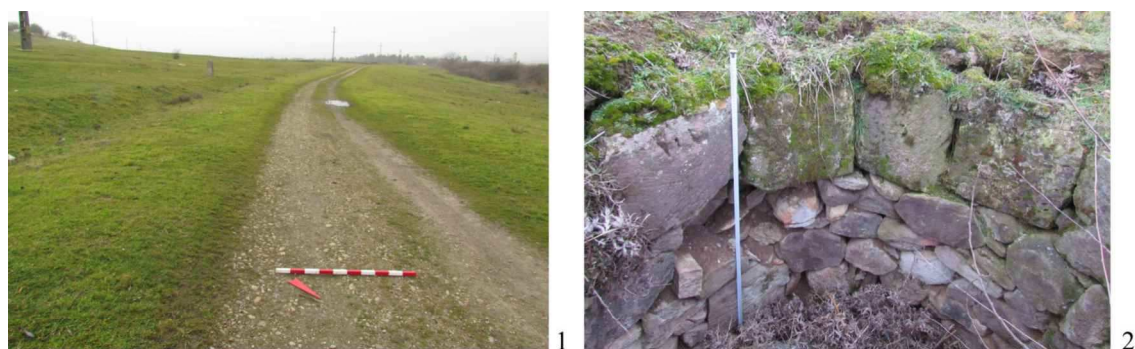
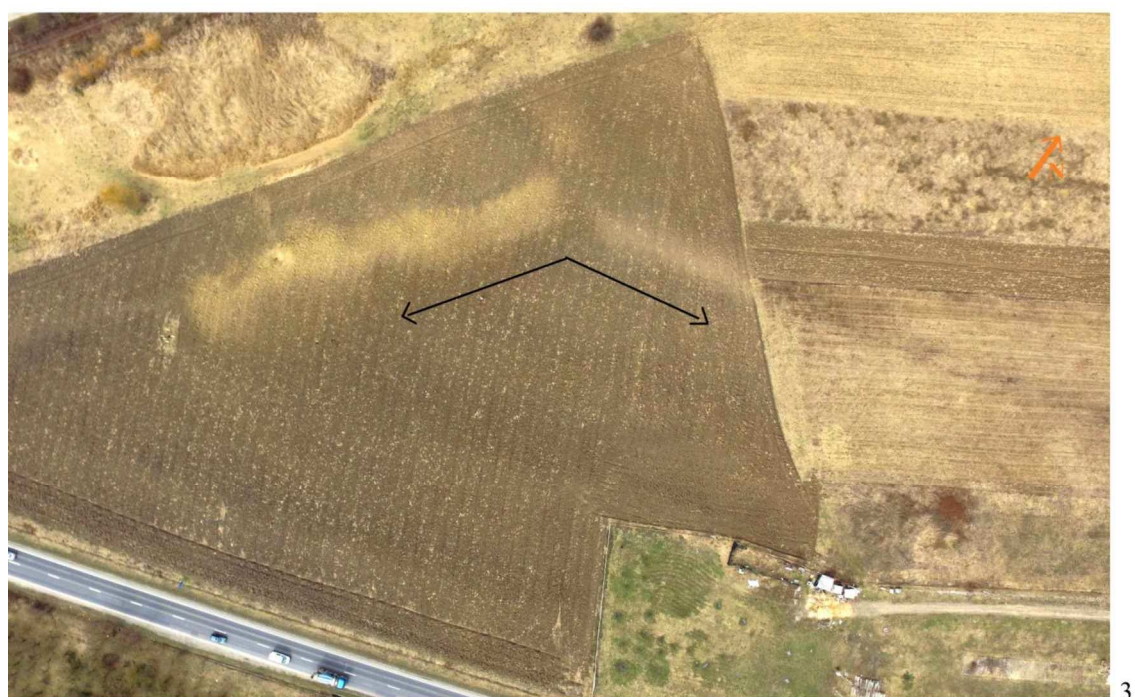
Pl. IV. 1. Drumul roman suprapus de un drum modern; 2. Fântână modernă ce reutilizează blocuri fasonate din andezit provenite din așezarea de la Sântandrei; 3. Sector de drum roman, vedere aeriană (Foto: M. G. Barbu); 4. Secțiune transversală prin drumul roman de la Simeria – *Aldăcuțu Mic* (după Pescaru, Bălos, Pavel 2006, p. 15, pl. 6)

Mai recent, în cursul anilor 2004, 2006 și 2008, au avut loc cercetări arheologice cu caracter preventiv pe terasa cu toponimul *Aldăcuțu Mic*, desfășurarea lor fiind coordonată de arheologi ai Muzeului Civilizației Dacice și Romane, Deva. Cu aceste ocazii au fost identificate materiale din neolitic, eneolitic, epoca bronzului și epoca fierului, tot acum fiind secționat și drumul roman de aici²¹. Conform raportului de cercetare arheologică, întocmit în anul 2006, drumul antic era constituit din mai multe straturi de pietriș, nisip și bolovani de râu, precum și din bucăți de andezit de *Măgura Uroiului*, avea profil bombat și câte o rigolă la fiecare margine. Lățimea acestuia, însumând și cele două rigole, era de 8,50 m²², detalii menționate și de Benjamin Bassa în raportul de cercetare arheologică publicat în anul 1970²³ (**Pl. IV/4**).

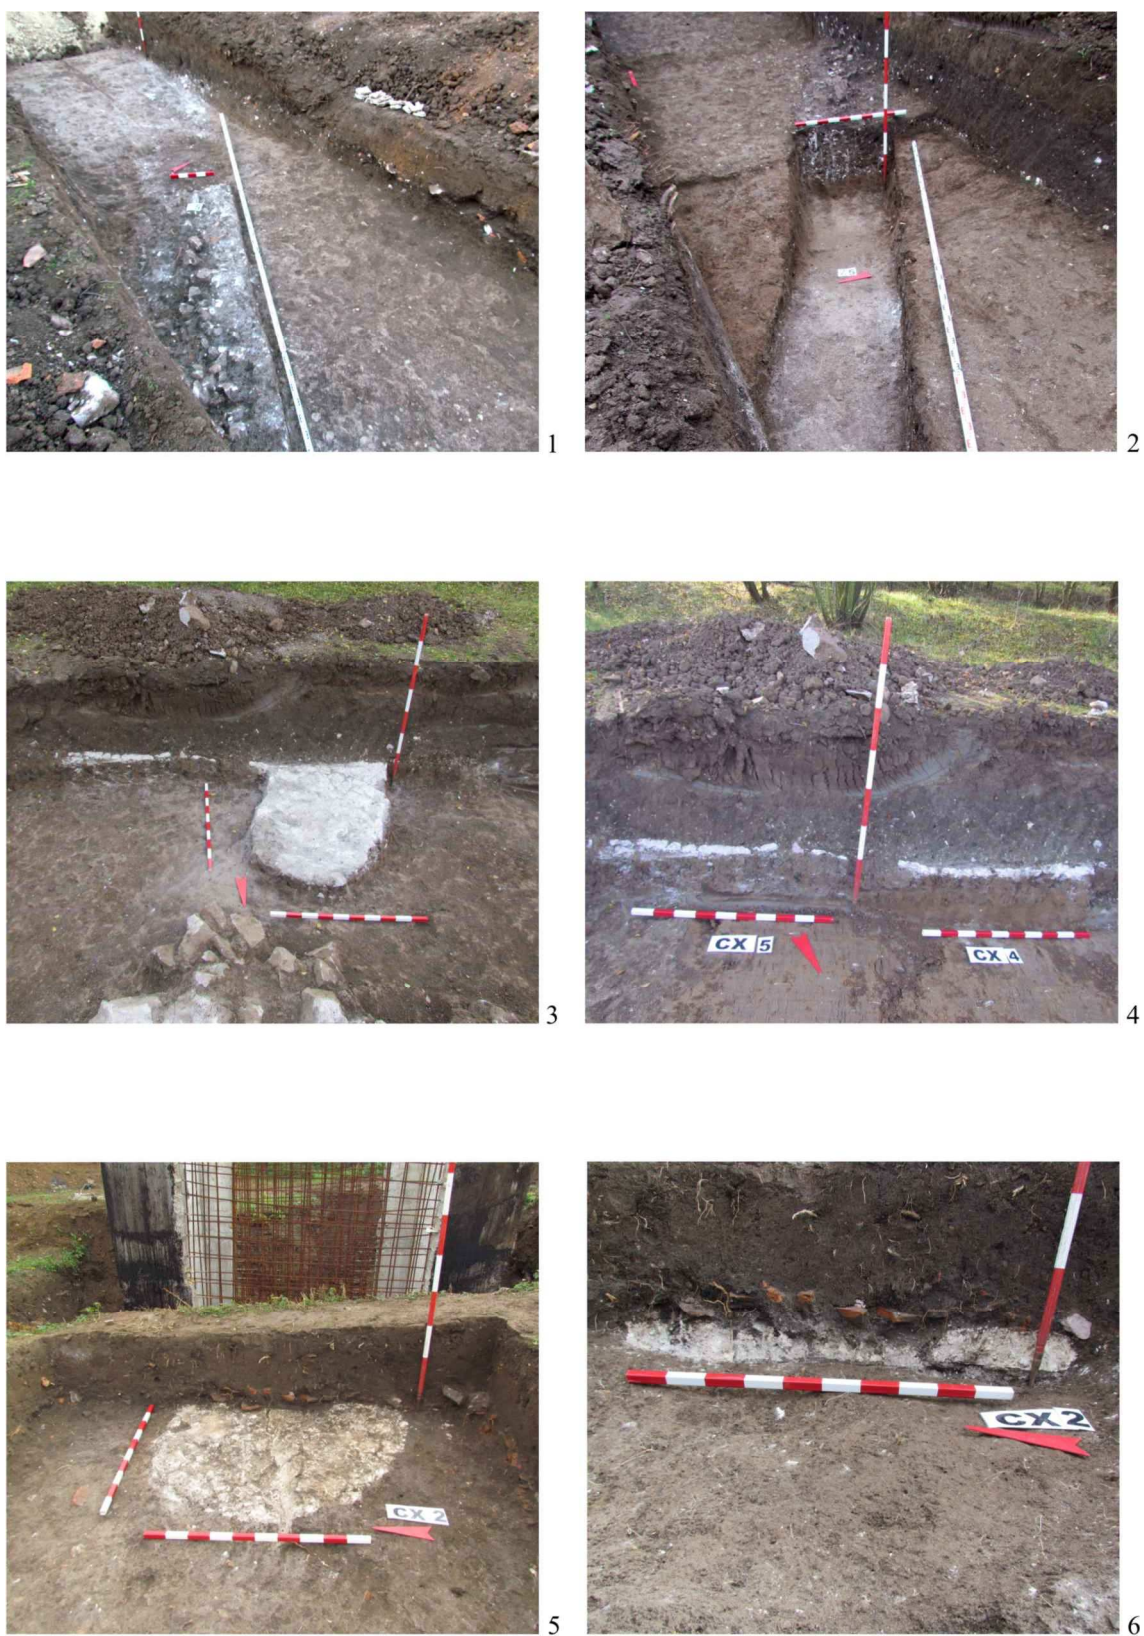
Pl. V. Situația arheologică surprinsă în secțiunea S1; 1-2. Amprenta zidului perimetral de sud-vest, Z5; 3-4. Complexele Cx4 și Cx5; 5-6. Complexul Cx2 (Foto: M. G. Barbu)

La aproximativ 3 m vest față de Z5 au fost relevate două complexe, Cx4 și Cx5, de formă dreptunghiulară, constituite fiecare din câte o lentilă de mortar alb. Față de nivelul actual de călcare, Cx4 și Cx5 se găsesc la 0,85 m adâncime, pe un sol de culoare brună (lutul crud). Cele două straturi de mortar alb au lățimea de 1,2 m, grosimea de 4-5 cm și lungimea surprinsă de câte 1,2 m și 0,2 m, ambele intrând în profilul de sud al secțiunii S1 (**Pl. V/3-4**). Ca urmare a amprentelor de scânduri vizibile pe lentilele de mortar, funcționalitatea celor două complexe, Cx4 și Cx5, în epoca romană, a fost aceea a unor lăzi din lemn, folosite la prepararea mortarului necesar construirii zidului Z5.

În capătul estic al secțiunii S1, în apropierea dărâmăturii unei clădiri romane distruse de bazinul de apă modern a fost identificată o groapă de var, de formă rotundă, având diametrul de 1,4 m și adâncimea de 0,2 m față de nivelul roman de călcare. În această groapă, denumită Cx2, a fost descoperită o cantitate importantă de calcar – travertin ars până la transformarea sa în var (**Pl. V/5-6**). Piatra nu a fost arsă pe loc, Cx2 neavând urme de arsură. Astfel, am concluzionat că groapa în cauză a servit drept loc de depozitare a varului nestins necesar ridicării clădirilor din apropiere.

Groapa de var (Cx2) din apropierea acestei clădiri (**Pl. V/5-6**), utilizată cel mai probabil în timpul ridicării edificiului, avea în imediata sa vecinătate o fibulă din bronz puternic profilată (**Pl. XIV/1**). Piesa păstrată într-o stare extrem de bună, cu o lungime de 52 mm și decorată cu inserții sub forma unor „dinți de lup”, face parte din tipul Cociș 8b2a1, fiind databilă în primele trei sferturi ale secolului al II-lea p.Chr.³⁸. Faptul că zidul Z1 are în componență și fragmente de andezit fasonate, provenite de la structuri anterioare, dezafectate, ar pleda pentru finalul intervalului cronologic amintit mai sus.

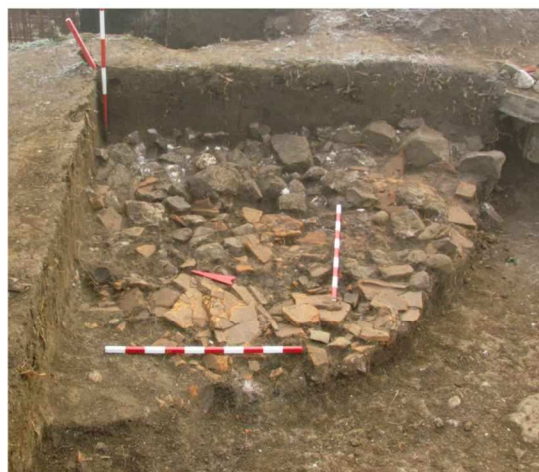
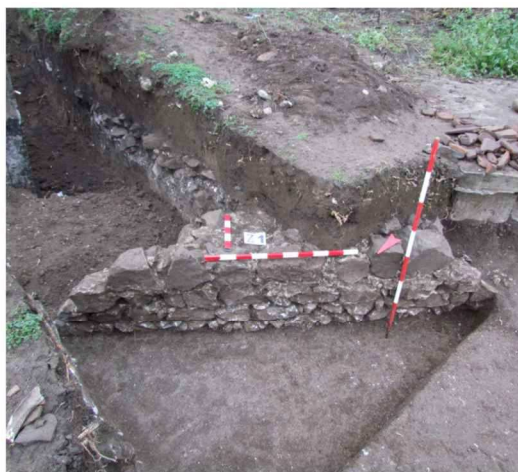
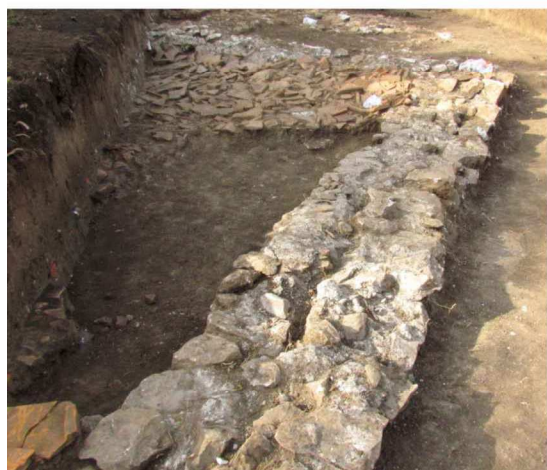
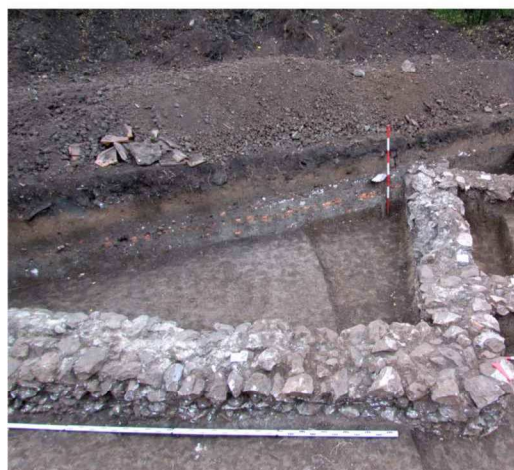
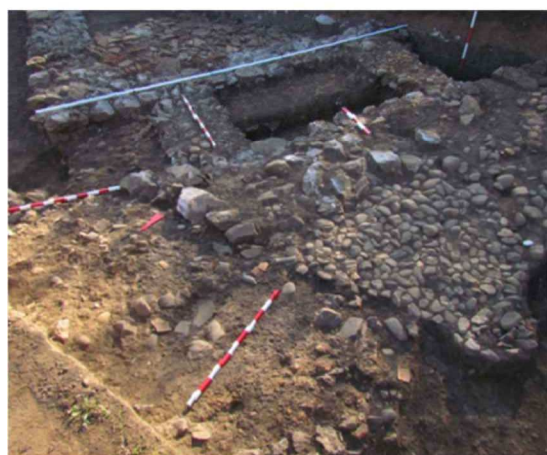
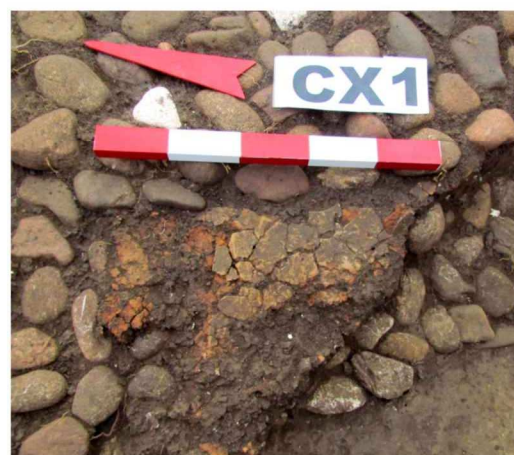
Pl. VI. Situația arheologică surprinsă în suprafața SpI; 1. Dărâmtură de acoperiș la vest de zidul Z1; 2. Zidul Z1; 3-4. Clădirea romană delimitată de zidurile Z2 și Z3; 5. Structurile romane târzii de la vest de zidul Z3; 6. Vatră romană târzie (Cx1) ce suprapune un pavaj de perioadă romană (Foto: M. G. Barbu)

În zona de sud a lui SpI a fost cercetată o parte a unei clădiri romane, delimitată spre nord-est de zidul Z2 și spre nord-vest de zidul Z3 (**Pl. II/3**). Ambele ziduri sunt construite din andezit și mortar alb, intersecția lor fiind țesută. Z2 are o lățime de 0,9 m și o adâncime de 0,7 m, păstrându-se pe o lungime de 7,5 m, de la intersecția cu Z3 până la bazinele moderne de apă ce au distrus partea de sud-est a acestei clădiri. Z3 are o lățime de 0,75 m, o adâncime de 0,9 m, fiind surprins pe o lungime de 4,7 m, de la intersecția cu Z2 până la profilul de sud al suprafeței SpI (**Pl. VI/4**).

La vest de aceste construcții s-a păstrat o zonă cu pavaj din pietre de râu ce constituia nivelul de călcare al curții romane din ultima fază de locuire (**Pl. VI/5**). Deasupra acestui pavaj a fost construită, în perioada romană târzie, o vatră de foc denumită Cx1 (**Pl. VI/6**).

Elevația păstrată la nivelul unei singure asize, urmează tehnicile de construcție clasice, fiind constituită din două paramente din bolovani mari de andezit, care îmbracă nucleul format din pietre mici (aceiași andezit de *Măgura Uroiului*) și mult mortar alb³⁷. Foarte interesant este faptul că, în paramentul de nord-vest al zidului Z1, întâlnim două fragmente din andezit, fasonate, elemente refolosite, provenite dintr-o construcție anterioară (**Pl. VI/2**).

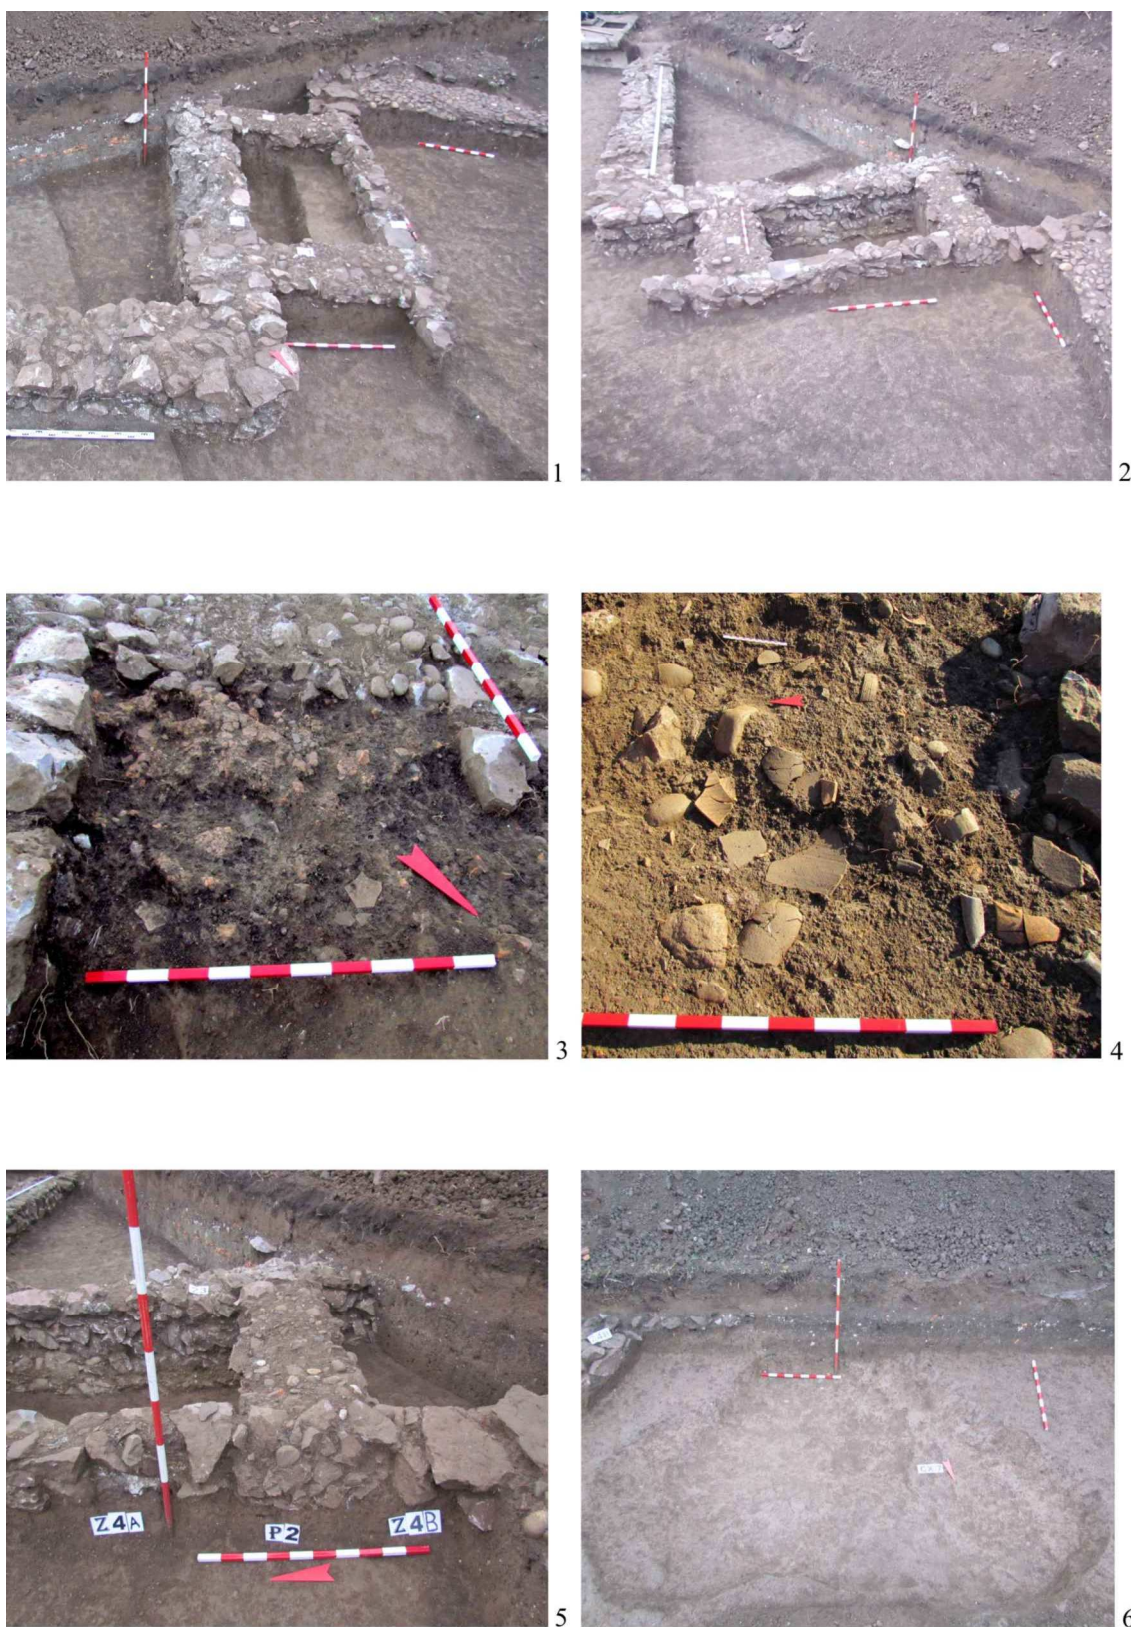
Pl. VII. Situația arheologică cercetată în suprafața SpI; 1-2. Structuri romane târzii; 3-4. Aglomerare de chirpici și fragmente ceramice; 5. Adosarea zidurilor Z4a și Z4b la peretele P2; 6. Groapă din prima fază romană (Cx7) (Foto: M. G. Barbu)

andezit de Uroi și un mortar slab, din var și mult nisip, fiind lată de 0,4 m și adâncită 0,3 m față de nivelul roman de călcare. Fundația Z4a a fost surprinsă pe o lungime de 4,7 m, limita sud-vestică fiind reprezentată de intersecția cu peretele P2, în timp ce limita nord-estică a fost distrusă de o intervenție modernă. Peretele P2 avea o bază din piatră, pietriș și *tegulae* romane, se adâncea în pământ 0,2 m și avea o lățime de 0,65 m. La 2,10 m nord-est de P2 se găsește o structură asemănătoare cu acesta, denumită P1, care compartimentează spațiul dintre Z3 și Z4a (**Pl. VII/1-2**). Elevația acestei construcții, adosată clădirii romane și formată din Z4a, P1 și P2, era formată din lemn și chirpici, dărâmtura ei întinzându-se înspre nord-est, acolo unde a fost identificată o zonă foarte consistentă, bogată în fragmente din lipitura peretelui (**Pl. VI/5, VII/3**) și fragmente ceramice de factură romană (**Pl. VII/4, XV/1-10**).

Într-o fază ulterioară, construcția descrisă anterior a fost extinsă spre sud-vest, Z4a fiind prelungit cu Z4b, lat de 0,6 m și constituit din bolovani mari de andezit, lipiți cu pământ (**Pl. VII/5**). Z4b este adâncit la 0,3 m și a fost surprins pe o lungime de 0,7 m, până în profilul de sud al suprafeței SpI.

Cea de a doua construcție din piatră, delimitată de zidurile Z2 și Z3, a fost realizată într-o manieră diferită față de cea descrisă anterior. Zidurile late, construite din bucăți mici de andezit și rare fragmente tegulare legate cu un mortar sfărâmicios, ar putea arăta o datare mai târzie a acestora. Tehnica de construcție neîngrijită, calitatea proastă a mortarului și țeserea defectuoasă a pietrelor din paramentele exterioare cu cele din nucleu au dus la alunecarea zidurilor și la fisurarea lor longitudinală (**Pl. VI/3**), fapt care ne trimite, cel mai probabil, ca moment al construcției, în secolul al III-lea p.Chr. Din păcate, descoperirea unui număr restrâns de fragmente ceramice (**Pl. XIII/1-7**), în cadrul acestui context arheologic, nu ne permite o datare mai sigură a clădirii, cert fiind doar faptul că structura acesteia se mai afla în picioare la momentul în care i-au fost adosate structurile ușoare din partea de nord-vest (**Pl. VII/1-2**).

Prima dintre aceste arii o constituie cea aflată la nord-vest de zidul Z3. Aici s-a putut observa o activitate umană intensă, construcțiile adosate edificiului roman cunoscând, așa cum arătam mai sus, două faze de realizare (**Pl. VII/5**), ceea ce relevă o utilizare relativ îndelungată a lor. Clădirea cu tălpile din piatră și elevație din chirpici (**Pl. VII/1-3**) a oferit un bogat material ceramic (**Pl. VII/4**) realizat, în cea mai mare

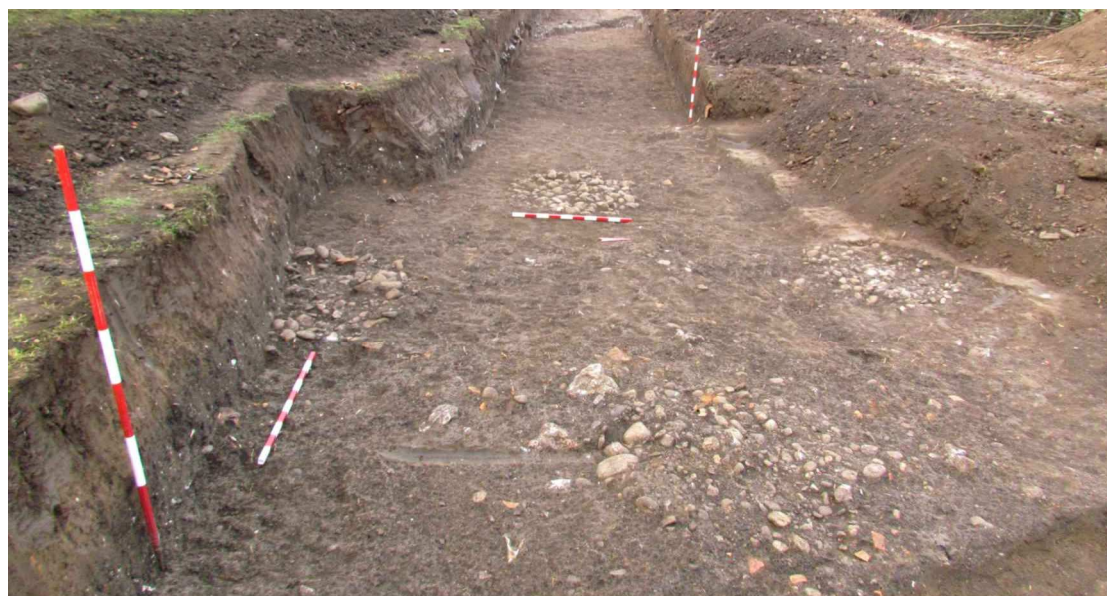
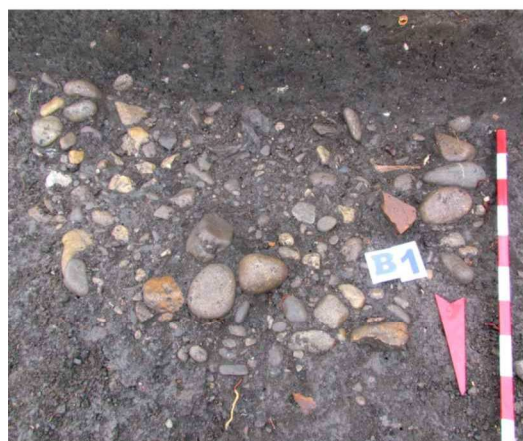
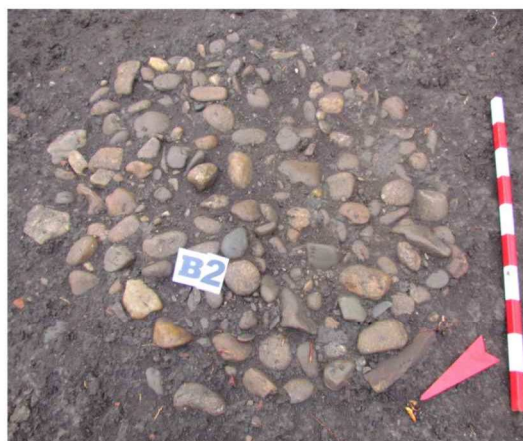
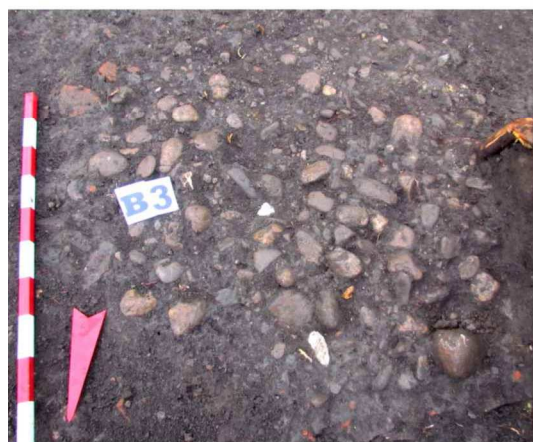
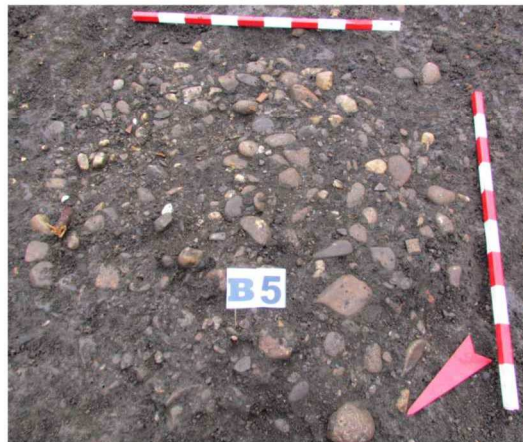
Pl. VIII. Situația arheologică surprinsă în suprafața SpII; 1-5. Baze din piatră și pietriș ale unei construcții din lemn de epocă romană (Foto: M. G. Barbu)

așezate la distanțe regulate, pe mai multe rânduri paralele (**Pl. VIII/1**). Au putut fi conturate opt astfel de structuri, dispuse pe trei linii orientate sud-est – nord-vest și trei linii orientate nord-est – sud-vest, numerotate începând din colțul de sud cu B1 și continuând pe prima linie cu B2 și B3; mai apoi a doua linie B4, B5 și B6; iar ultima linie formată din B7 și B8 mai presupunea existența unei a noua baze, poziționată în afara suprafeței cercetate de noi (**Pl. IX/1**).

S-a remarcat faptul că toate structurile circulare enumerate mai sus aveau diametrele de câte 1,20 m (4 picioare) (**Pl. VIII/2-5**) și erau poziționate astfel încât distanța dintre centrele lor să fie întotdeauna de 3 m (10 picioare) (**Pl. IX/1**). După secționarea a două dintre acestea s-a putut stabili că partea superioară a structurilor se afla la nivelul de călcare din cea de a doua fază romană, în timp ce partea de jos fusese adâncită aproximativ 0,30 m (un picior), străpungând nivelul primei faze de locuire romane până în lutul steril (**Pl. IX/2-3**). Astfel, s-a putut constata că avem de a face cu o structură din a doua fază romană.

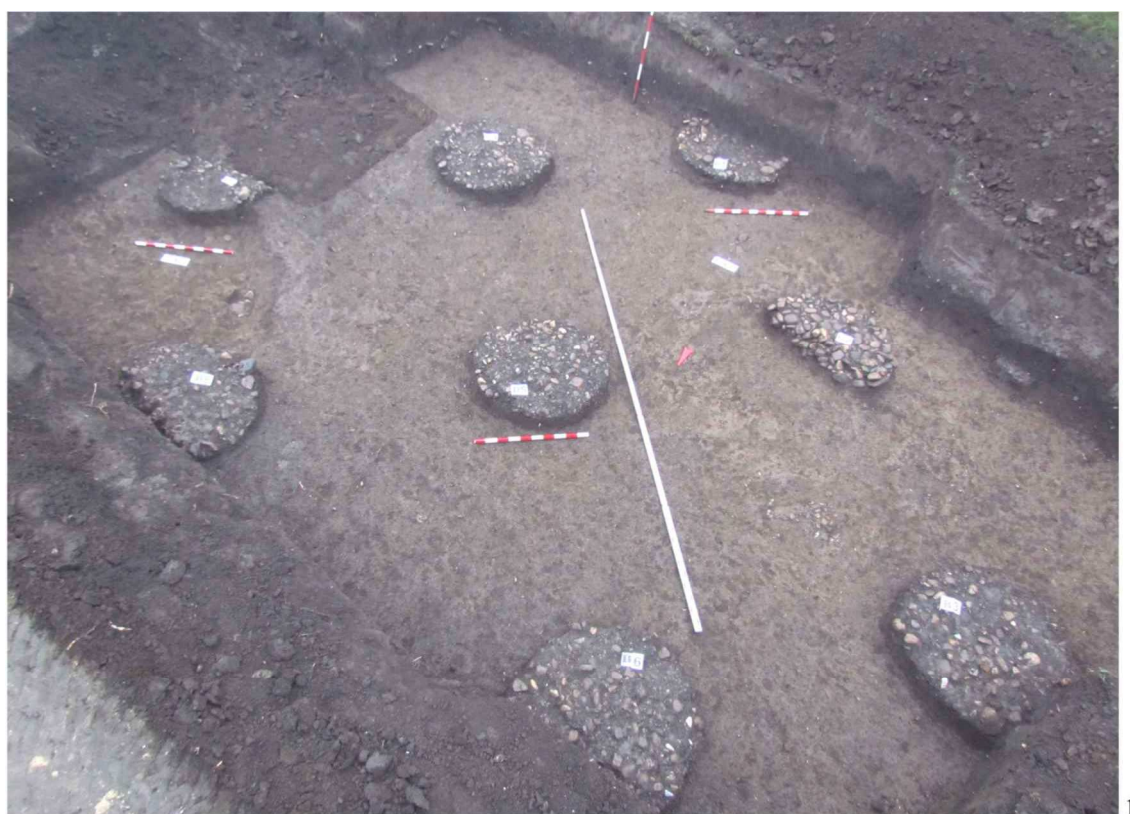
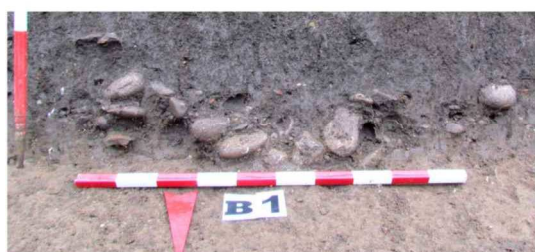
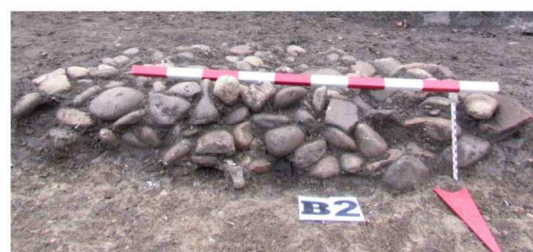
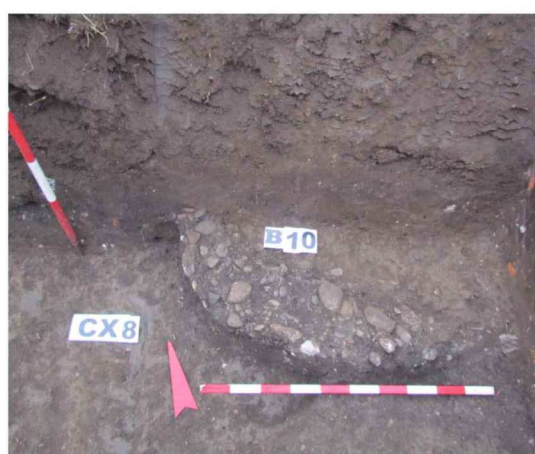
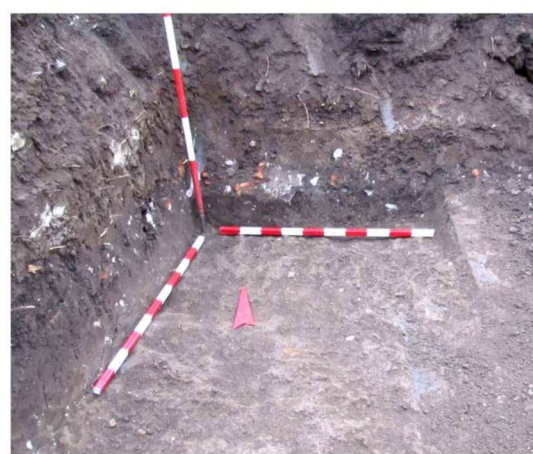
Pl. IX. 1. Dispunerea bazelor din piatră; 2-5. Detalii ale bazelor din piatră
(Foto: C.-D. Țuțuianu)

Noul complex arheologic, prin arhitectura sa, cu bazele din bolovani de râu și pietriș, care au servit drept talpă pentru pilonii din lemn ce susțineau corpul construcției, realizat din același material și acoperit cu țigle și olane, prezintă toate caracteristicile unei anexe agricole (hambar). Clădirea susținută de acești piloni avea formă patrulateră și era orientată pe direcția nord-vest – sud-est, în paralel cu zidul de incintă din apropiere. Dacă spre sud-est și sud-vest limitele clădirii erau foarte clare, spre nord-est și nord-vest existau șanse ca aceasta să continue. Astfel, spre finalul campaniei au fost deschise două casete, denumite C1 și C2, prin care se dorea verificarea existenței altor șiruri sau coloane de baze din pietriș și piatră de râu în direcțiile menționate anterior. În prima casetă a fost identificată o nouă bază, afectată de șanțul de implantare a conductei de apă din 1980. Baza ce avea caracteristicile celor anterioare a fost denumită B10, prezența ei aici dezvăluind faptul că pe direcția nord-est mai exista cel puțin un rând de piloni de susținere a clădirii romane (**Pl. IX/4**). Cea de a doua casetă a înregistrat faptul că spre nord-vest construcția se oprea, de aici lipsind un nou rând de baze (**Pl. IX/5**). Astfel, edificiul din cea de a doua fază de locuire romană avea trei șiruri de piloni pe direcția nord-vest – sud-est și cel puțin patru rânduri pe direcția nord-est – sud-vest.

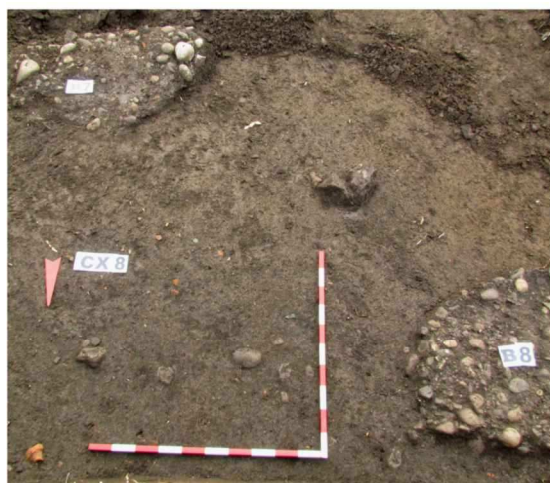
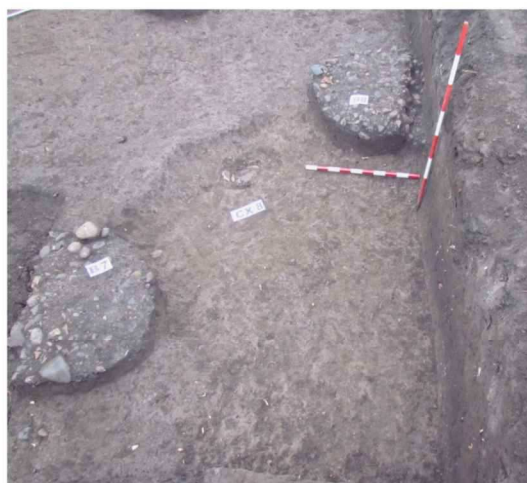
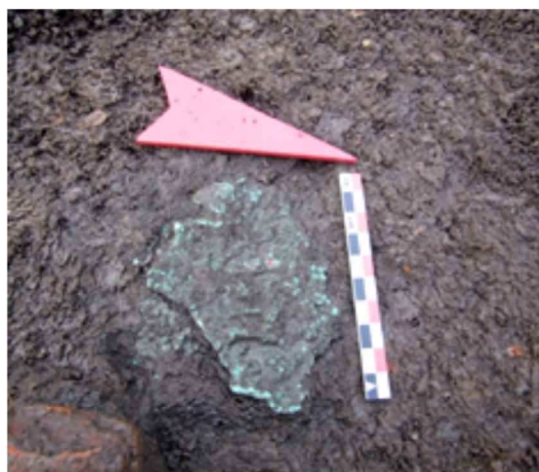
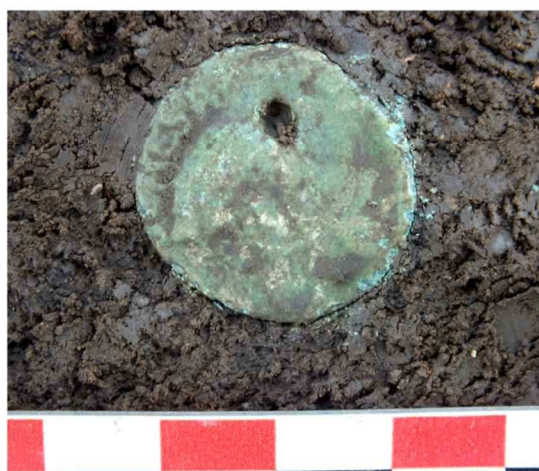
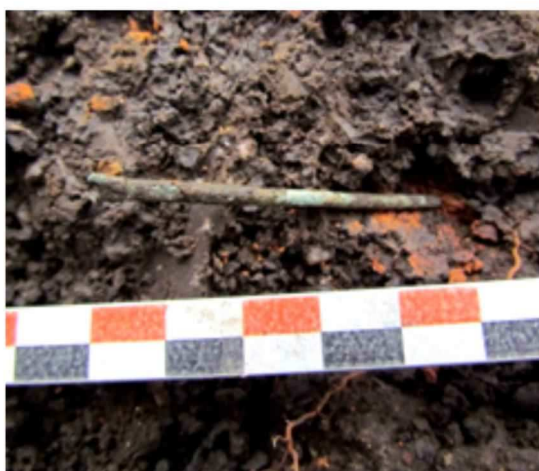
Pl. X. 1-6. Complexul Cx8, detalii din timpul cercetării (Foto: M. G. Barbu)

După dezafectarea acestei construcții romane (probabil un grânar), în partea de nord-est a acestuia a fost cercetată o amenajare parțial adâncită, surprinsă pe o suprafață de $3,2 \times 3$ m și denumită Cx8 (**Pl. IX/1**). Aceasta a folosit ca limite și susținere patru dintre pilonii clădirii dezafectate. De asemenea, pentru o mai bună consolidare, complexul de tip adâncit a fost prevăzut cu gropi pentru stâlpi. Unul dintre aceștia a fost identificat prin groapa sa de inserare, întărită cu pietre și fragmente tegulare, la mijlocul distanței dintre bazele B7 și B8 (**Pl. X/1-2**). În cadrul acestui complex arheologic, a cărui cronologie ar putea aparține ultimilor ani ai locuirii romane, au fost atestate prezența unor bucățele de bronz topit, care ar pleda pentru funcționalitatea lui Cx8 asemenea unui atelier de topire și prelucrare a metalului (**Pl. X/3-6**).

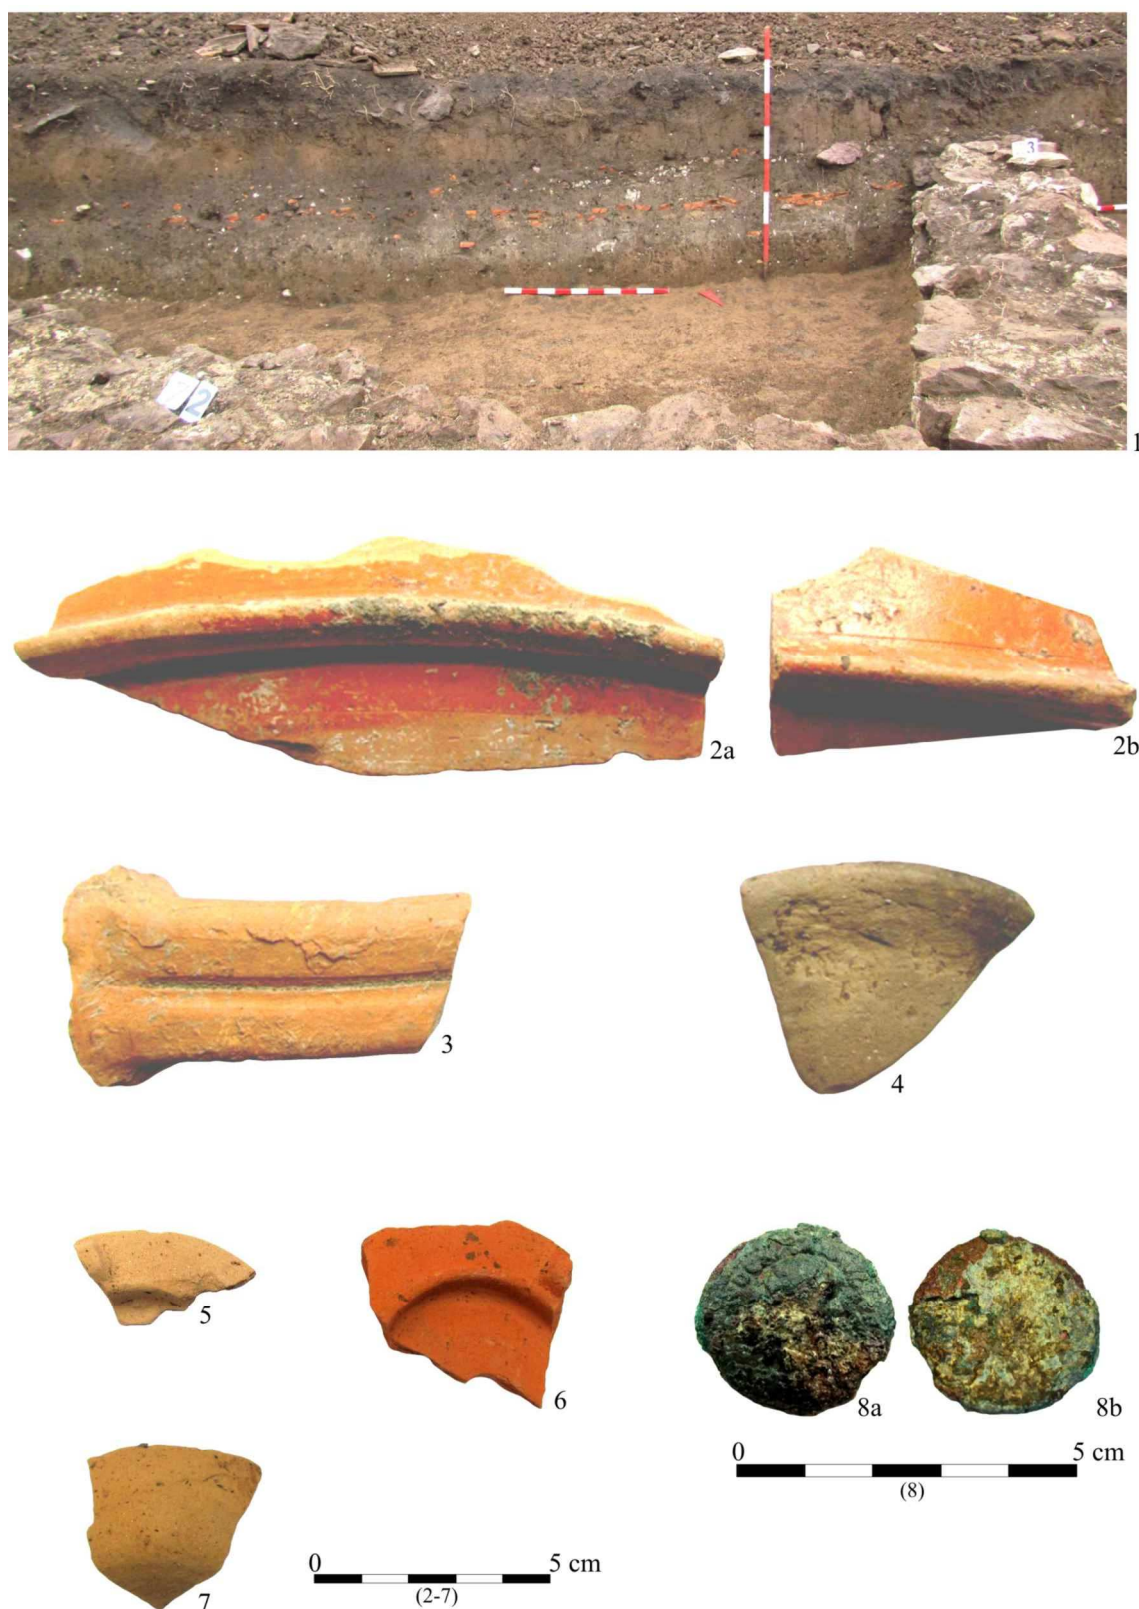
Pl. XI. 1. Segment stratigrafic al profilului de sud al suprafeței SpI; 2-4. Fragmente ceramice descoperite în nivelul primei faze romane; 5-7. Fragmente de opaițe din prima fază romană; 8. Monedă din bronz emisă de împăratul Domițian (Foto: M. G. Barbu)

În urma finalizării cercetărilor în suprafața SpI, s-a constatat următoarea situație stratigrafică: 0-0,20 m, nivel vegetal, de culoare neagră închisă; 0,20-0,60 m, nivel lutos de culoare brună, provenit din amenajarea livezii moderne de aici; 0,60-0,70 m, nivel roman târziu, de nuanță neagră-cenușie; 0,70-0,90 m, nivelul ultimei faze romane (II), de nuanță cenușie; 0,90-0,95 m, nivelul primei faze romane (I), de culoare brună închisă.

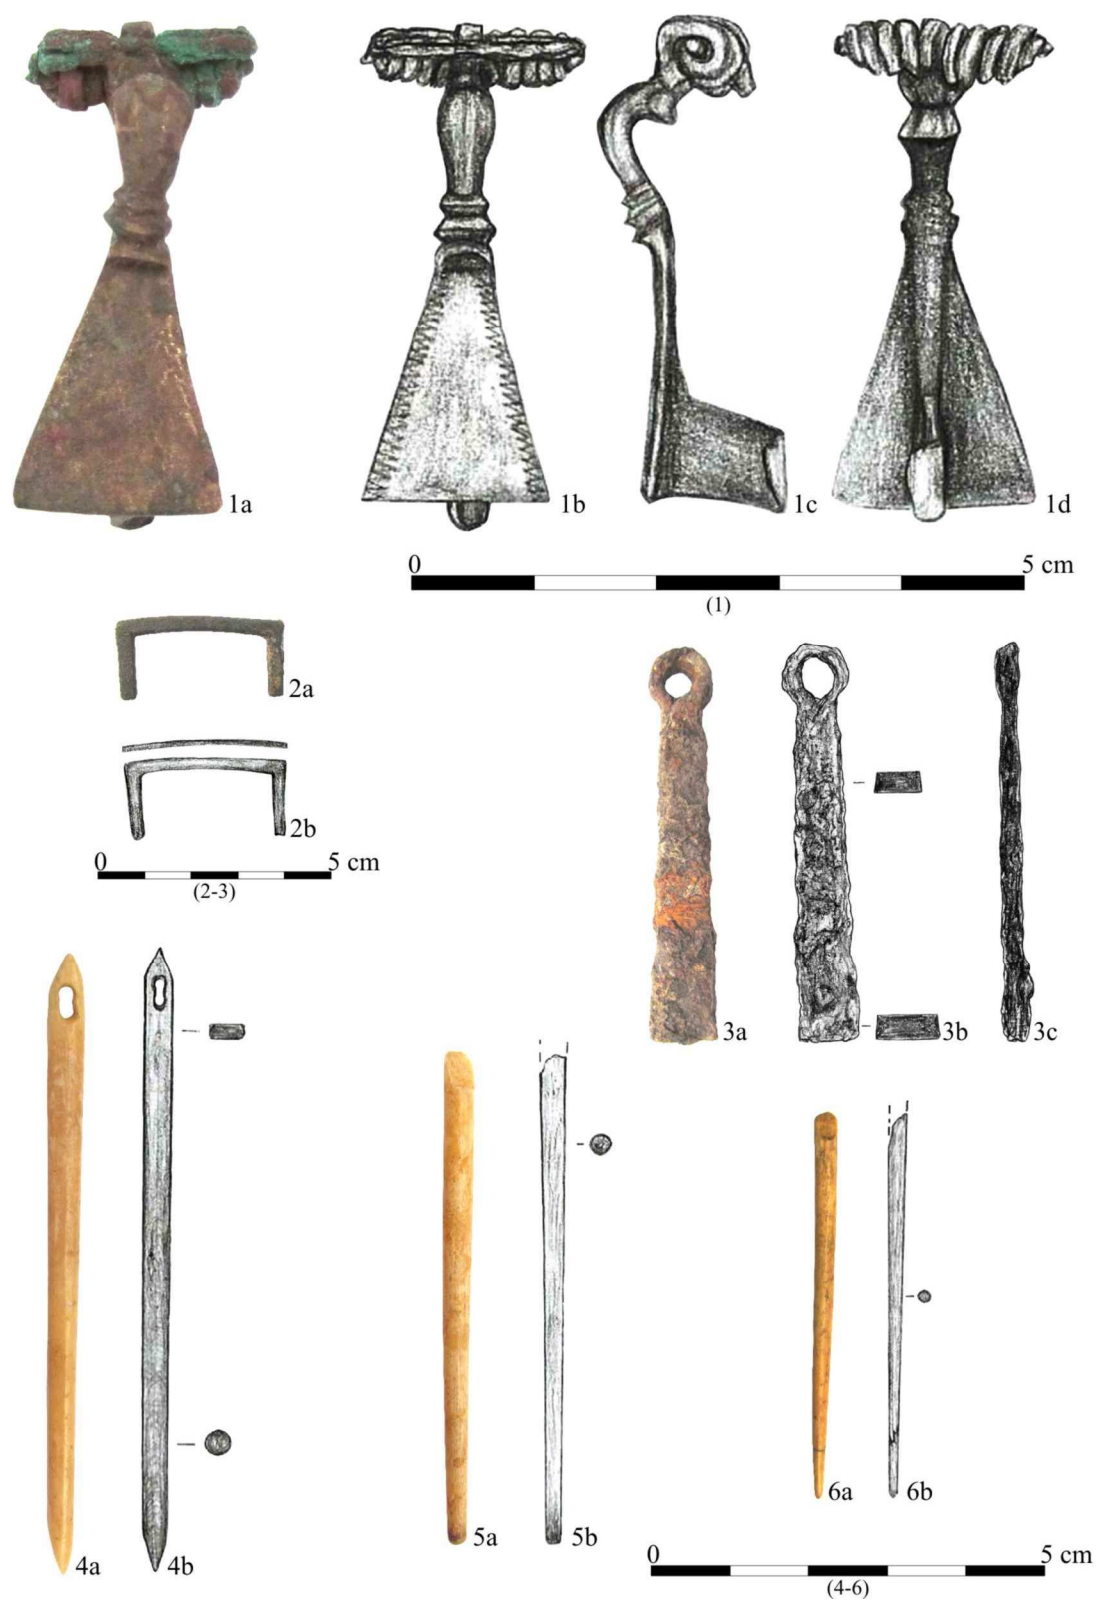
Pl. XII. Obiecte descoperite în nivelul primei faze de locuire romană; 1. Fibulă din bronz; 2. Cataramă fragmentară din bronz; 3. Amnar din fier; 4. Ac de cusut din os; 5-6. Fragmente de ace din os (Foto: M. G. Barbu; Desen: D. Pantea)

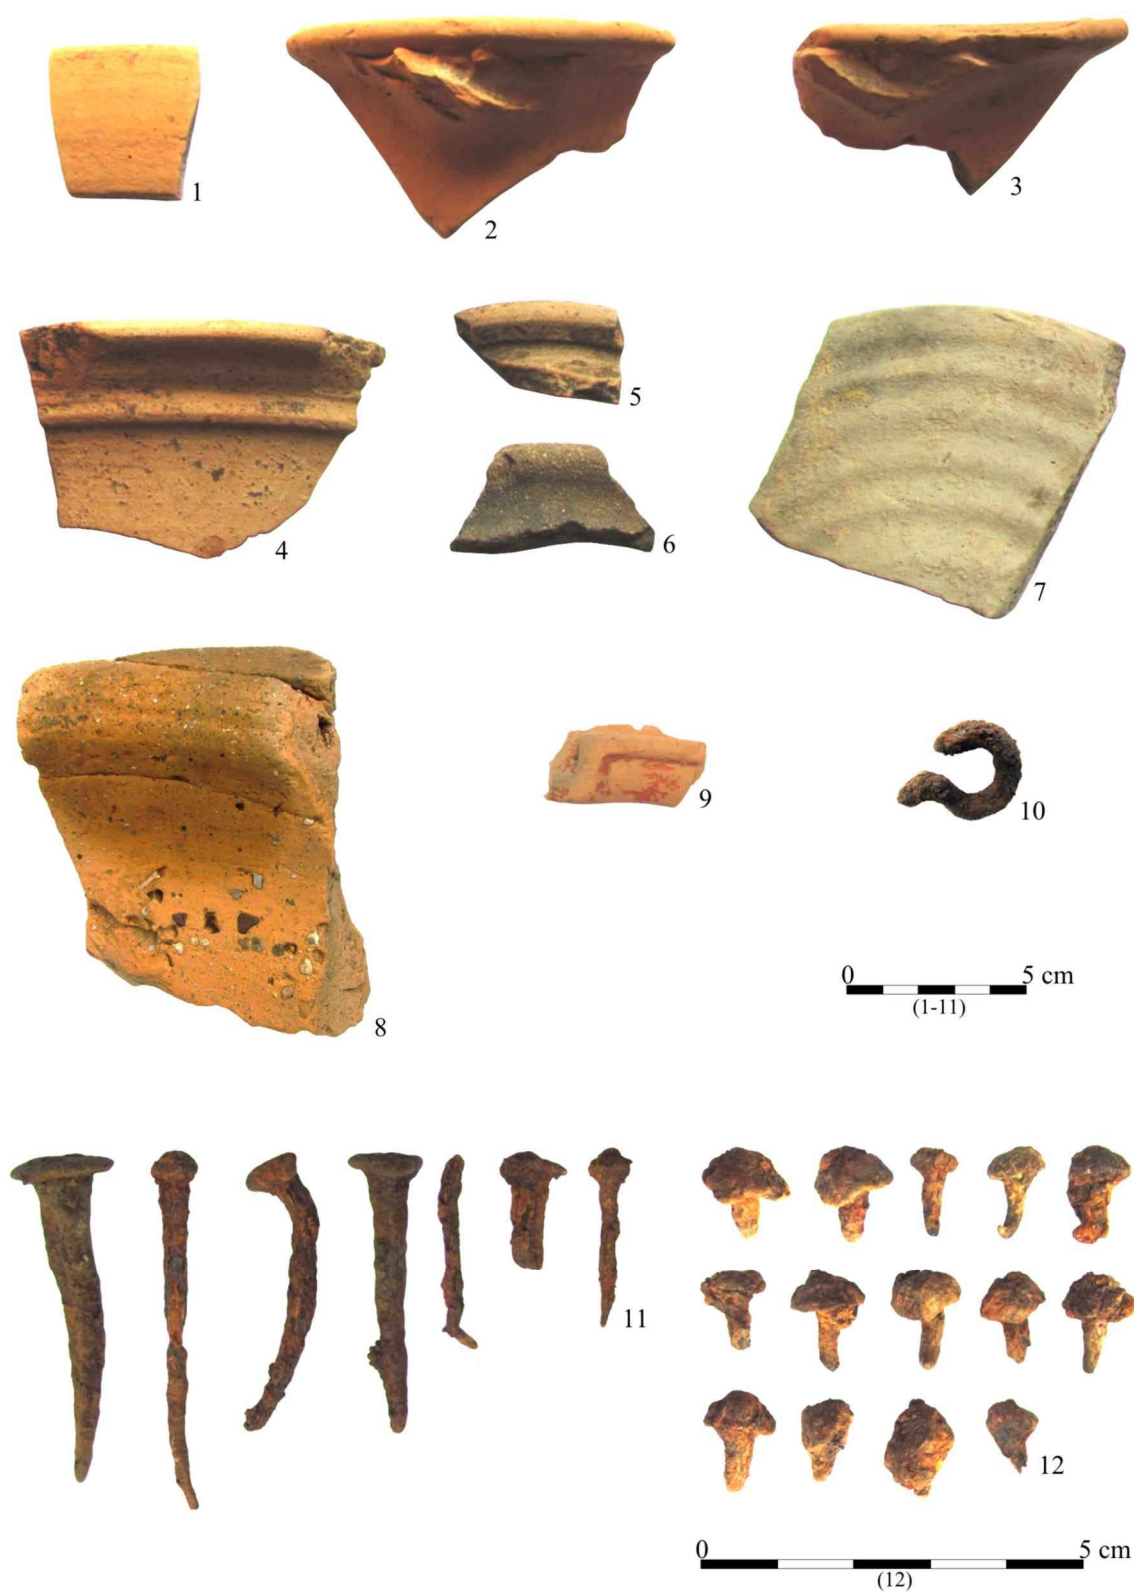
Pl. XIII. Obiecte descoperite în nivelul celei de a doua faze romane; 1-7. Fragmente ceramice; 8. Fragment de *mortarium* 9. Fragment de opaiț; 10. Za de lanț; 11. Cuie din fier; 12. Ținte de *caliga* (Foto: M. G. Barbu)
