**VILLA ROMANĂ DE LA SIMERIA – ALDĂCUȚU MIC
(JUD. HUNEDOARA). CERCETĂRILE ARHEOLOGICE
DIN TOAMNA ANULUI 2015**

Săpăturile arheologice preventive efectuate în toamna anului 2015, în punctul Aldăcuțu Mic, situat în hotarul orașului Simeria și al satului Sântandrei, jud. Hunedoara, au oferit oportunitatea cercetării unui sit arheologic complex, pe a cărui suprafață a fost identificată prezența unei așezări aparținând epocii romane, dar și urmele unor locuiri preistorice. Structurile arheologice de perioadă romană ne indică apartenența lor la o villa împrejmuită cu un zid de incintă și aliniată la un drum antic. Stratigrafic s-au putut delimita trei faze de funcționare ale acesteia. Dacă într-o primă etapă locuirea pare să fi fost relativ scurtă și puțin intensă, în cea de a doua fază au fost ridicate mai multe clădiri din piatră, tot pe cale arheologică fiind surprinsă și existența unor structuri din lemn. După jumătatea secolului al III-lea p.Chr., în așezarea de la Aldăcuțu Mic au fost construite mai multe structuri din piatră, lemn și chirpici, adosate clădirilor mai vechi.

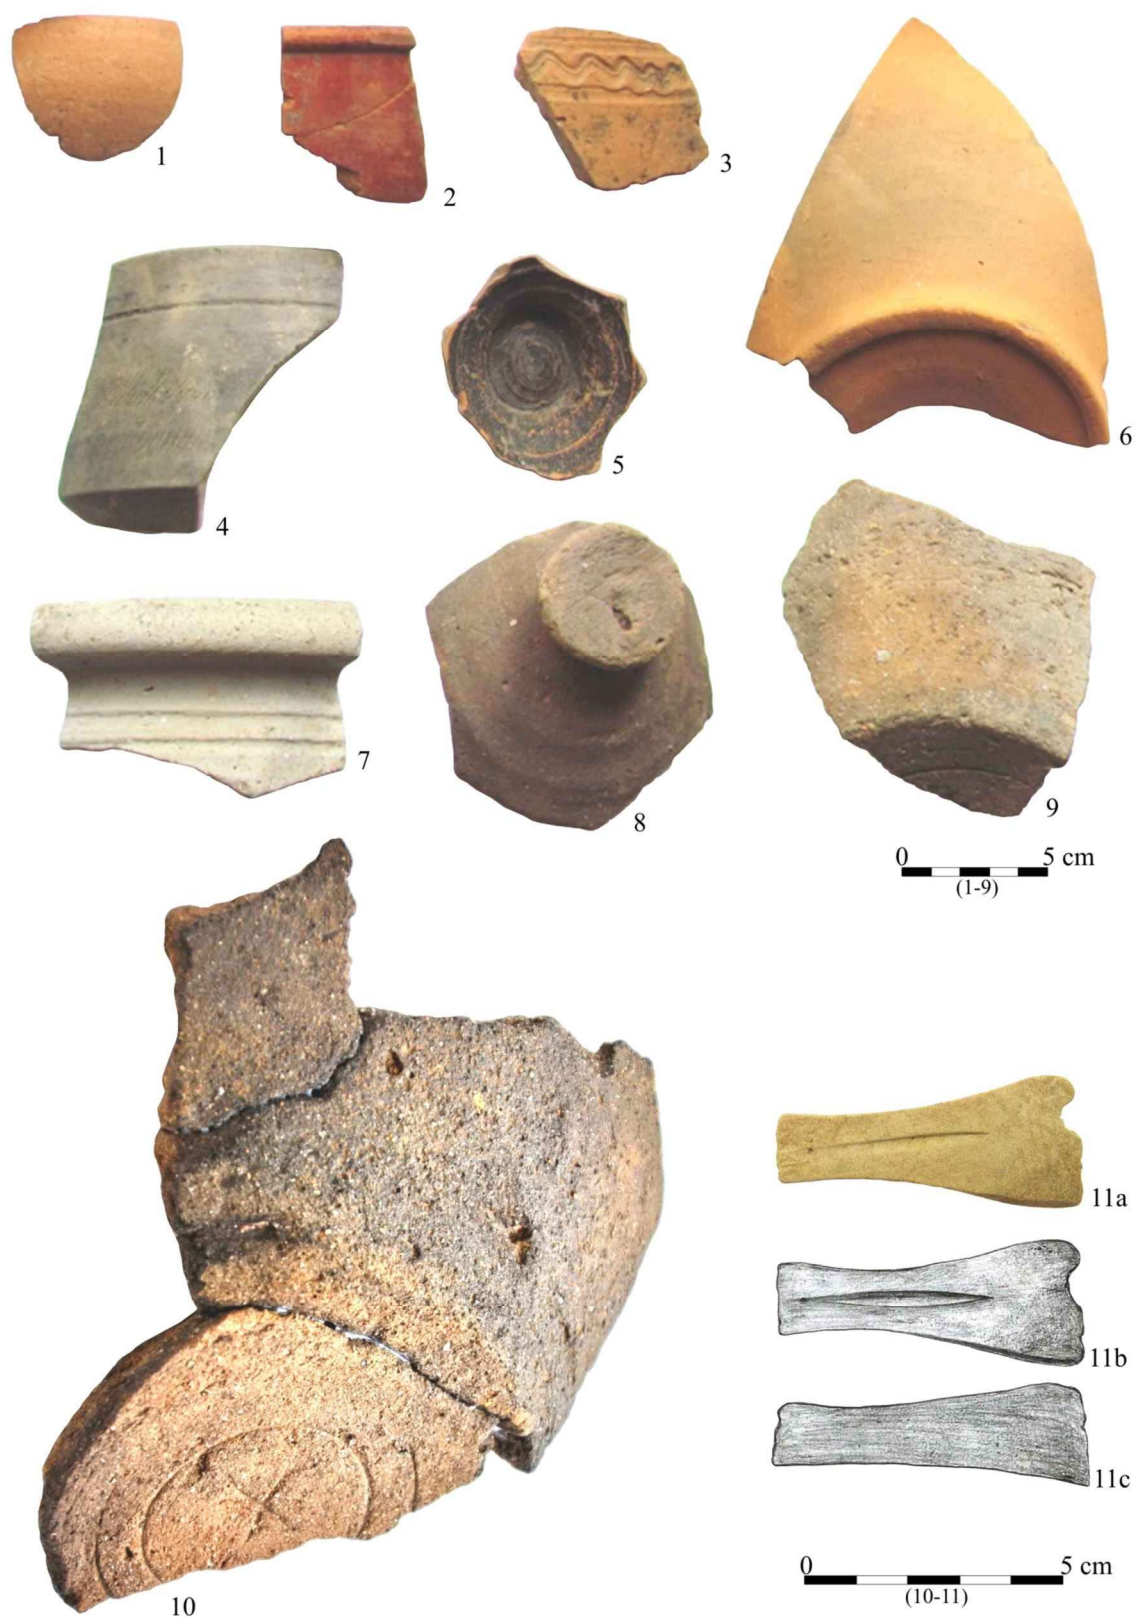
Pl. XV. Obiecte descoperite în nivelul roman târziu; 1-9. Fragmente ceramice; 10. Fragment ceramic decorat cu un semn incizat sub formă de cruce; 11. Gresie folosită la confecționarea acelor (Foto: M. G. Barbu; Desen: D. Pantea)

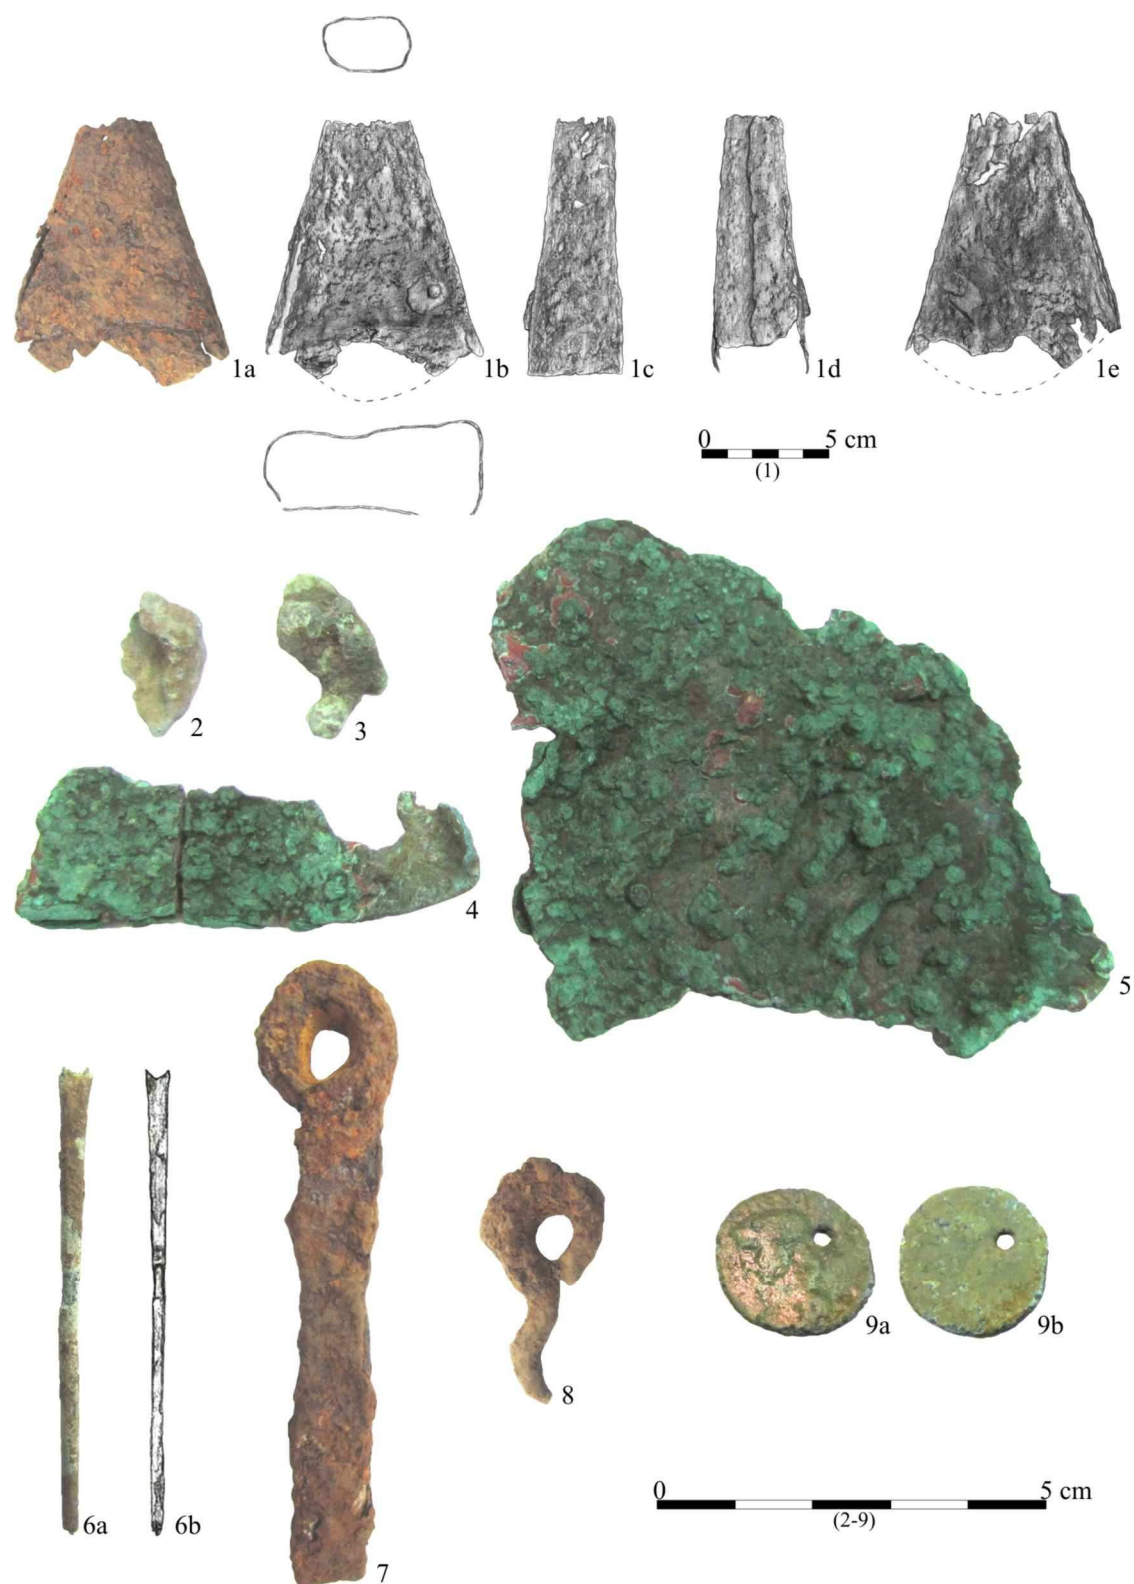
Pl. XVI. Obiecte descoperite în complexul Cx8; 1. Apărătoare de gură de foale din fier; 2-5. Resturi de bronz topit; 6. Ac de cusut din bronz; 7. Amnar din fier; 8. Za de lanț din fier; 9. Pendantiv din monedă de bronz emisă de împăratul Claudius (Foto: M. G. Barbu; Desen: D. Pantea)
