Izvoare scrise privind așezarea Becheni și istoria bisericii

Cercetările arheologice

*Archaeological research of the Calvinist Church of Becheni
(Abstract)*

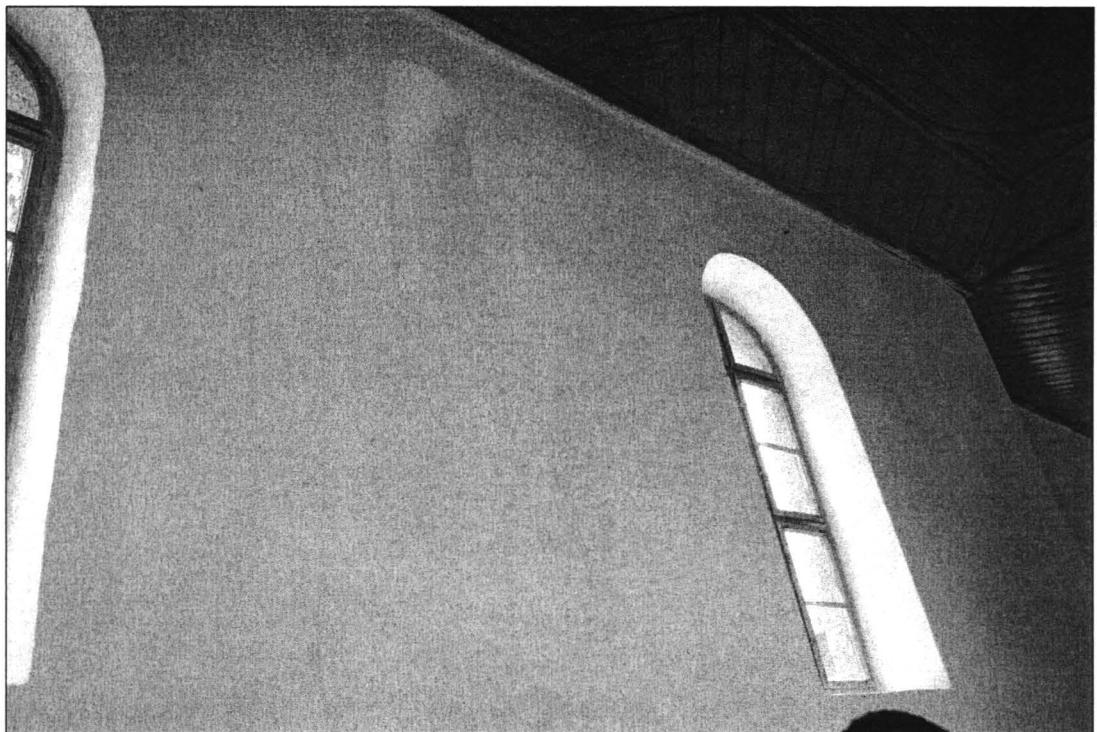
20. Fotografie ferestrele descoperite pe zidul sudic

Porțiunea zidului sudic al bisericii pe care au fost descoperite cele două nișe de fereastră constituie, de fapt, zidul sudic al navei vechi (notat cu sigla A în planșe). Potrivit cercetării de parament biserica se întindea spre vest până la porticul sudic actual. Caracteristicile zidăriei sunt similare cu cele ale fundației sanctuarului. Mărimea cărămizilor este identică, ca și mortarul folosit. Talpa fundației se află la -292 cm. Partea inferioară a fundației zidului este încăzită în mortar, iar partea superioară este zidită în șiruri regulate. Elevația se retrage față de fundație, formând la cota de -188 cm un soclu de 20 de cm lățime. Din nivelul podelei actuale zidul este căptușit cu cărămizi moderne (29 x 14/13 x 4,5/5 cm), intervenție realizată, cel Tânăr, cu ocazia construirii părții estice (anul 1905).

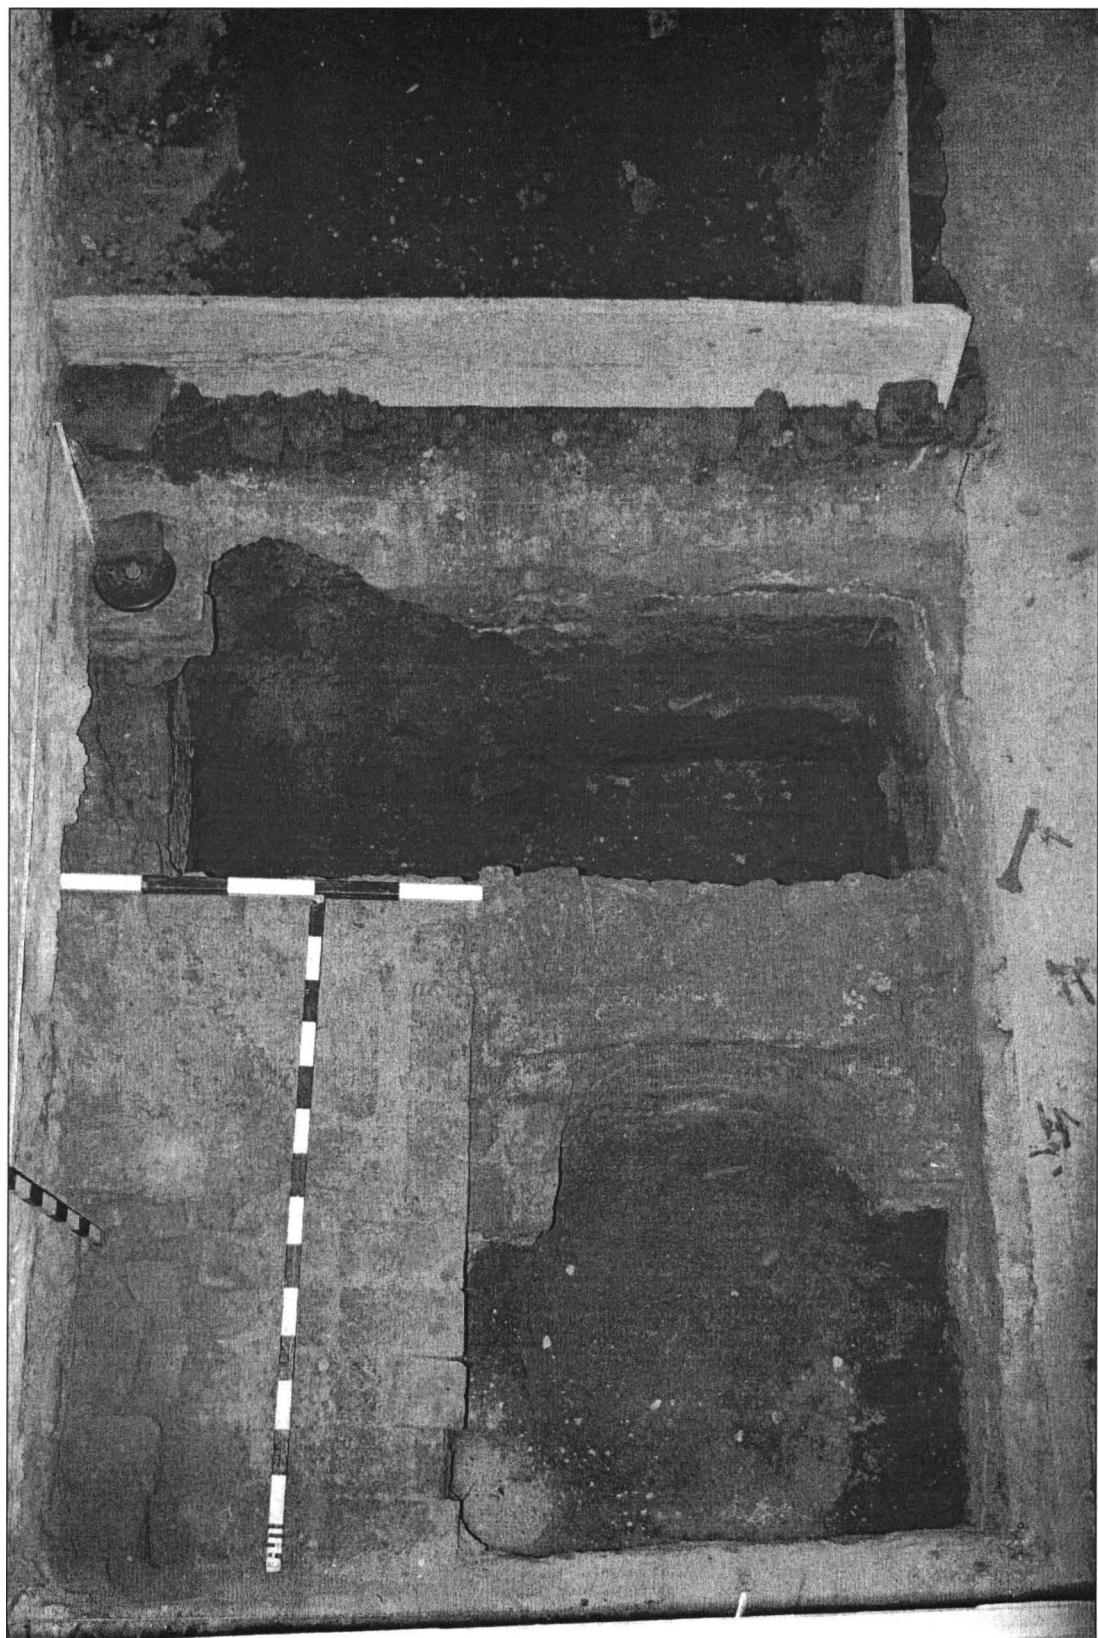
22. Fotografie SI cu fundația sanctuarului

Biserica medievală. În secțiunile SI și SII a fost dezvelită fundația sanctuarului vechi (notată cu sigla B în planșe), fiind construită deodată cu o porțiune din paramentul sudic al bisericii, porțiune pe care au fost descoperite cele două nișe de fereastră. Sanctuarul avea un plan rectangular – închiderea fiind identificată din exterior în SA. Față de navă, sanctuarul s-a îngustat printr-un umăr mic, de 0,80-1 m. În linia umărului, sub arcul de triumf fundația a fost continuă, fiind spartă doar de un mormânt modern (v. profil V în SII). Fundația sanctuarului este construită din cărămidă (29/30 x 14 x 5/5,5 cm) cu mortar gălbui, friabil, cu mult nisip. Talpa fundației sanctuarului în partea de est este la -269 de cm iar în partea de vest coboară la -289 cm. Partea inferioară a fundației este încăzită în mortar, iar partea superioară, realizată din trei rânduri de cărămidă, aşezate regulat, este ieșită în consolă cca. 5-6 cm. Din elevația zidului sanctuarului au rămas doar două rânduri de cărămidă restul fiind demolate cu ocazia construirii corului nou în anul 1905. Elevația se retrage ușor, cu circa 5 cm, față de partea superioară a fundației. Fundația transversală a sanctuarului a fost demolată parțial de înhumări ulterioare: de M2 în SI, doar aproximativ o treime din latura de est, iar în SII a fost secționată în întregime de o groapă cu umplutură afânată (strat nr. 14 – probabil și acesta un mormânt, dar care nu a putut fi identificat datorită nivelului ridicat al apei freatici).

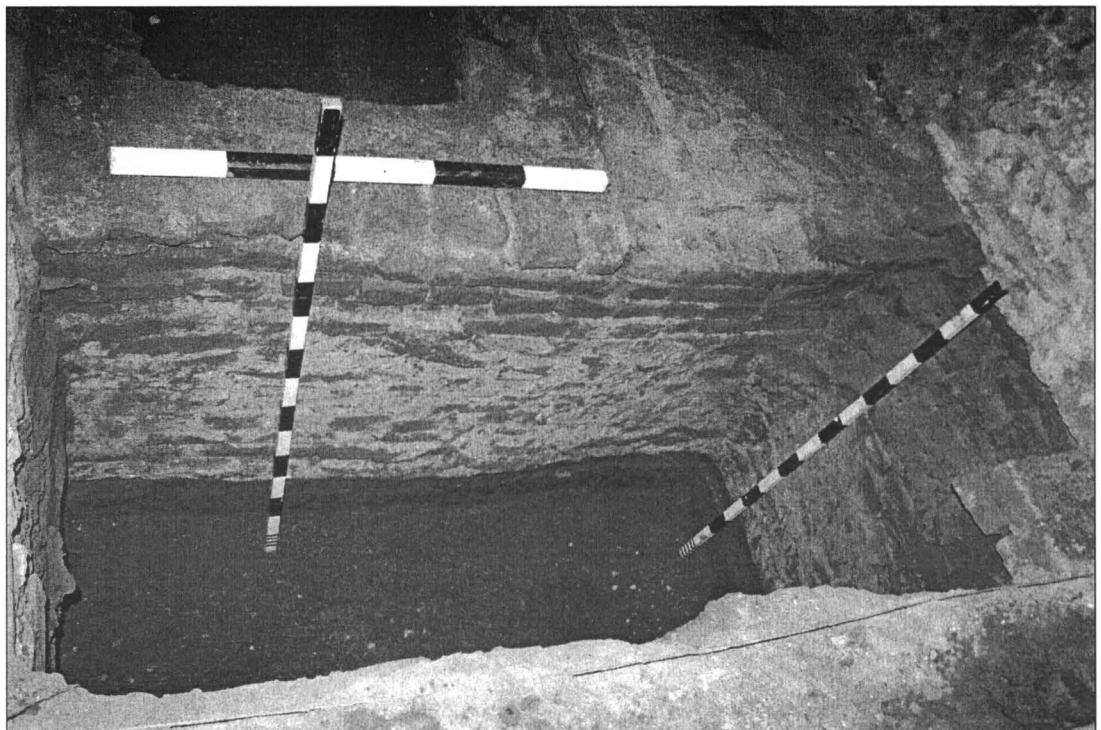
23. Fotografie SI cu fundația transversală a sanctuarului

Săpătura, împreună cu cercetările de parament, a identificat părțile unei biserici medievale, parte ruinate, parte incorporată în construcția actuală. Fundația sanctuarului medieval a avut un plan rectangular, îngustându-se față de navă cu un umăr. S-a demonstrat că ferestrele descoperite au fost pe zidul sudic al navei bisericii medievale, elevația acestei părți fiind păstrată aproape în întregime. În partea de nord, însă, zidul actual este înnoit, caracteristicile de zidire fiind diferite față de zidul sudic și fundația păstrată a sanctuarului medieval. Între sanctuarul și nava medievală s-a păstrat o fundație transversală din cărămidă, având direcția N-S, servind, probabil, baza arcului de triumf. Sanctuarul boltit a fost demontat în anul 1905.

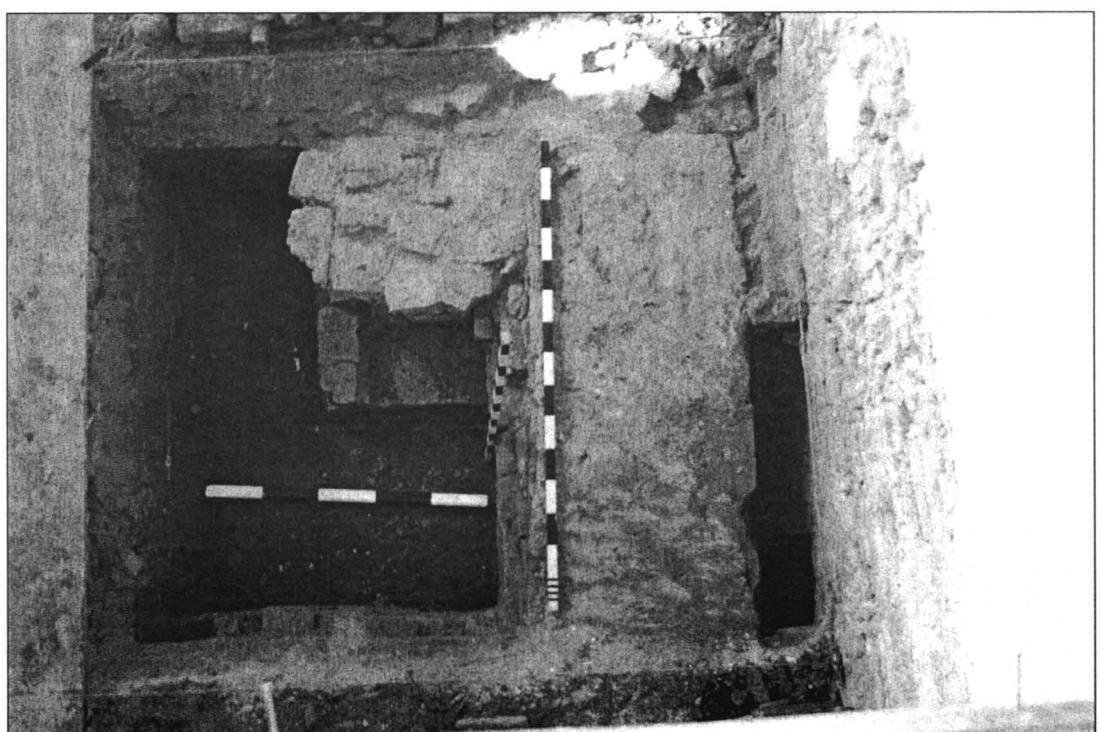
24. Fotografie SII cu structurile descoperite

În partea de nord a SII, la cotele -179 cm, respectiv -182 cm au apărut două structuri zidite din cărămidă. Prima, paralelă cu zidul nordic (notat cu sigla F în planșe) este suprapusă peste fundația sanctuarului vechi. Are o ușoară deviație față de latura nordică a sanctuarului și a zidului actual. Este realizată doar din două rânduri de cărămidă, legate cu un mortar alb tare. Are probabil rolul de a nivea partea de sus a fundației demolate. Structura a două (notată cu sigla E în planșe) are o formă semicirculară (cu raza de cca. 40 cm) și pornește din umărul sanctuarului vechi, suprapunându-l parțial. Este realizată doar din trei rânduri de cărămidă, refoosite, prinse într-un mortar friabil gălbui. Extinderea exactă nu se poate preciza, partea de sud fiind distrusă de o groapă de mormânt. Funcția poate fi presupusă doar din poziție, care sugerează că a fost fundația unui amvon.

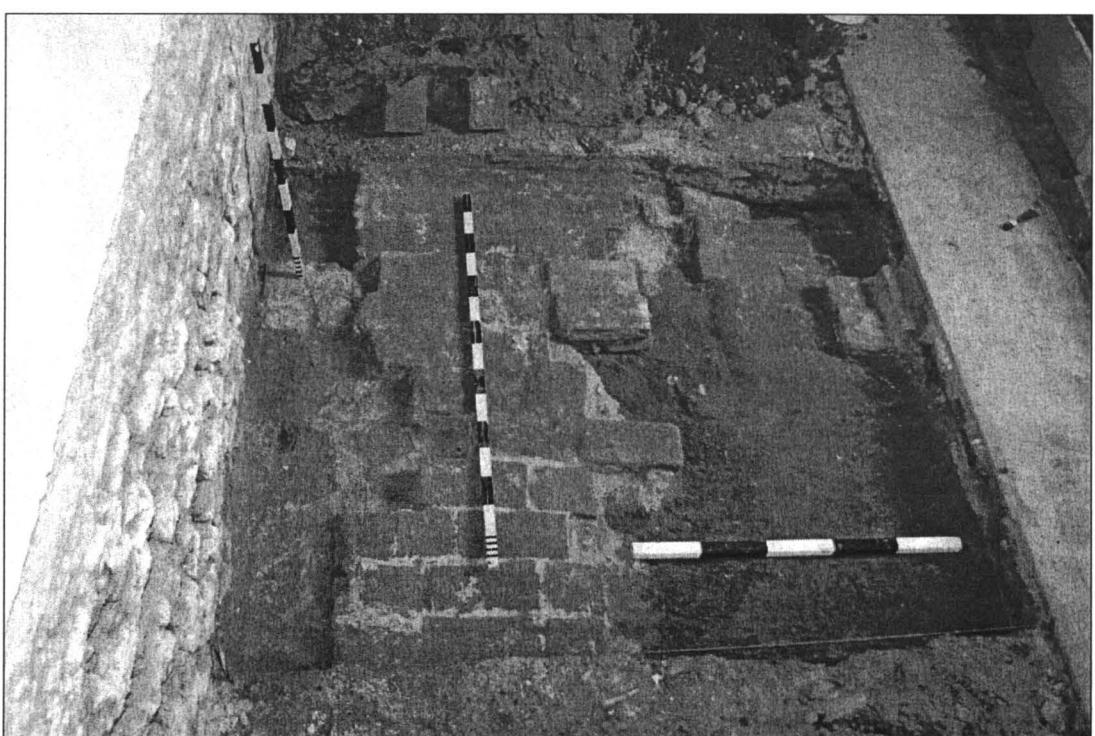
26. Fotografie SIII cu podeaua de cărămidă

Podele și amenajări interioare. Nivelul de călcare în momentul cercetării a fost dat de o podea de scânduri, sub care s-a format un strat foarte afânat din pământ uscat, praf și nisip – curățat cu mături. În cursul săptămîni au fost identificate mai multe podele anterioare. La cotele cuprinse între -175 și -186 cm au apărut în toate cele trei secțiuni interioare fragmente dintr-o podea realizată din cărămidă (notată cu sigla G în planșe). Cărămizile (30 x 15 x 6,5 cm) sunt aşezate într-un rând – cu excepția marginilor, unde sunt două rânduri – în pat de nisip cu mortar, cu grosime de 3,5 cm. În privința podelelor mai vechi este relevantă partea de est din SI, unde cu excepția gropii de mormânt de la M2 s-a păstrat stratigrafia. Aici solul steril (lut negru curat, nr. 17A) apare la cota de -213 cm. Peste acest nivel sunt observabile două nivele de lutuială (de lut galben nr. 2A și de lut maroniu nr. 2C).

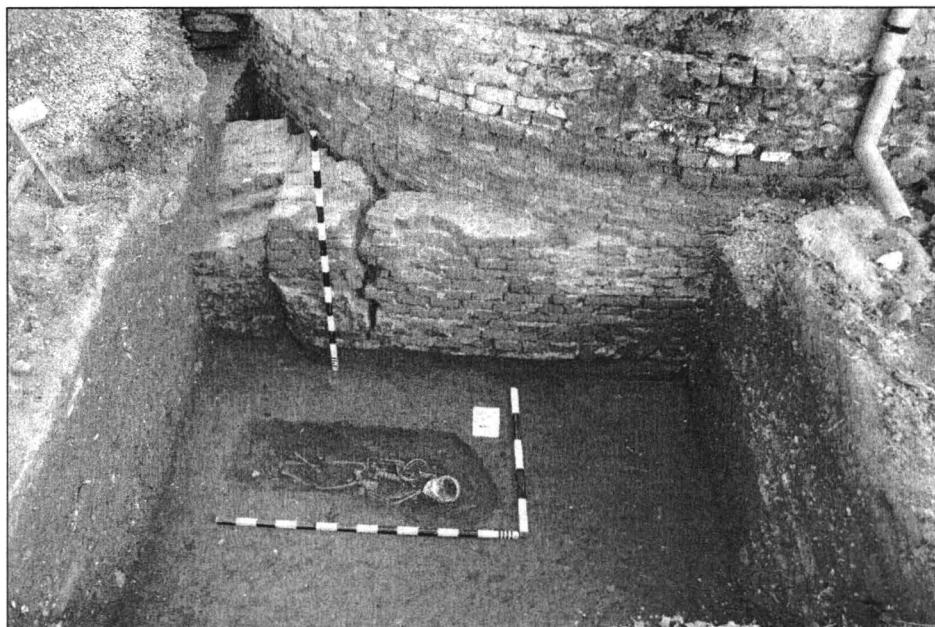
27. Fotografie SA cu fundația sanctuarului

Secțiunea exterioară a confirmat închiderea dreaptă a sanctuarului și a documentat suprapunerea zidului semicircular actual peste fundația sanctuarului medieval. A mai fost observat un contrafort în colțul sud-estic al sanctuarului. Stratigrafia este dată de umplutura mormintelor, săpate până la cota de -3,00 m unde apare apa freatică.

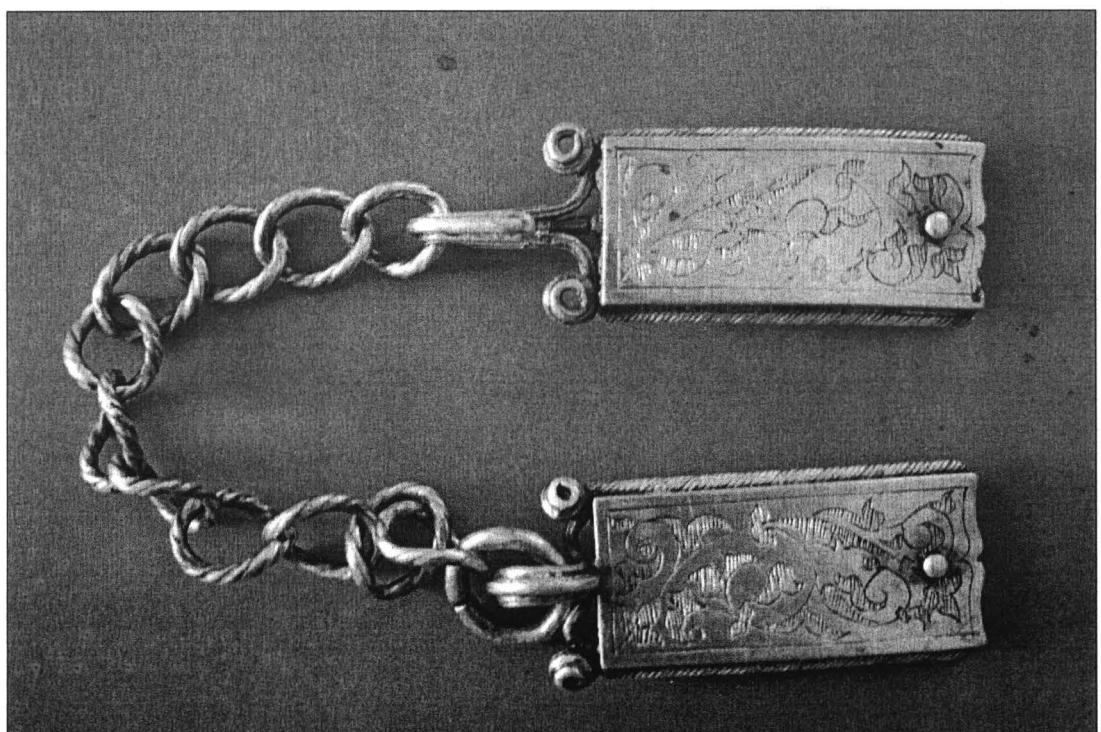
31. Fotografie pafta descoperită în M6.

argint. Cele două părți sunt plăci servind ca și capete de curea (4,5 x 2 cm), și sunt decorate cu un motiv vegetal gravat. Cele două părți sunt legate cu un cârlig și un lanț (lungime 12 cm, diametrul unei verigi 1 cm). Factura și decorul obiectului indică o datare pentru secolul al XVIII-lea. Datorită faptului că nu se cunosc, în momentul actual, analogii apropiate, o datare mai precisă nu este posibilă.
