## ANALIZA PRIN FLUORESCENȚĂ DE RAZE X A UNEI CĂLDĂRI PALEOCREȘTINE

**ABSTRACT:** *The work presents the composition analyzes performed through X-ray fluorescence spectroscopy XRF of a pot from Balkan origin, made of copper alloy, used by priests during the mass of the liturgical celebration for holding the holy water. The vessel analyzed, was found in Periam, dates from the centuries V-VI, and belongs to the Museum of Banat from Timisoara. The results of the composition analyzes brings indices that support assumptions related to the affiliation of the vessel, the functional usefulness of it and the fact that it originally had a cover with a layer of gold, but that was lost during the use of the vessel and of the numerous repairs carried out years ago.*

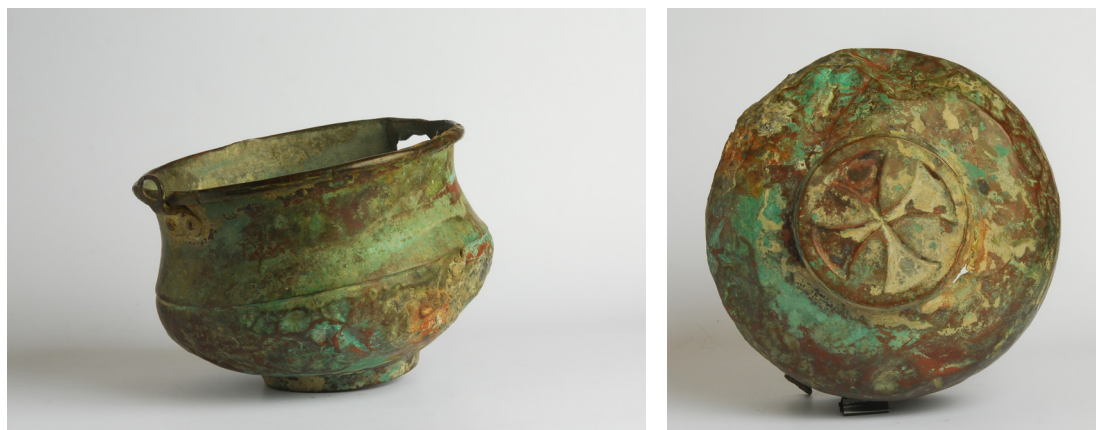
Căldarea de cult paleocreștină de la Periam

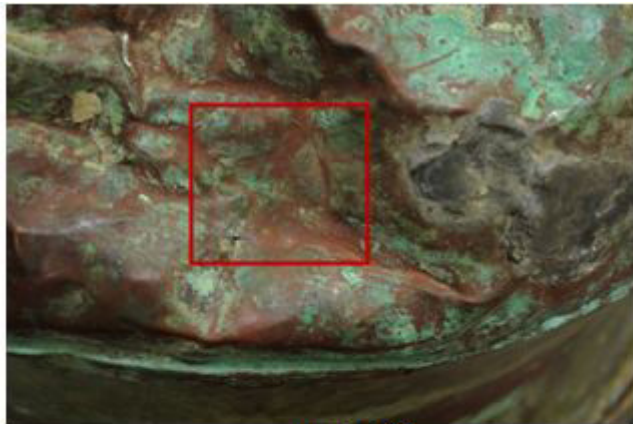
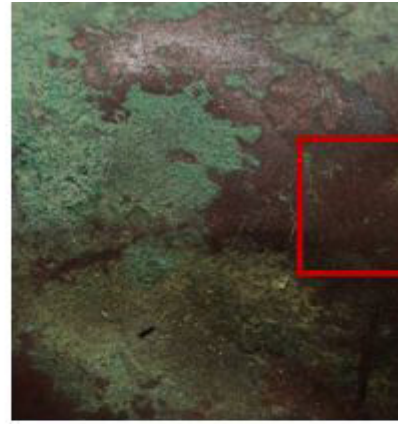
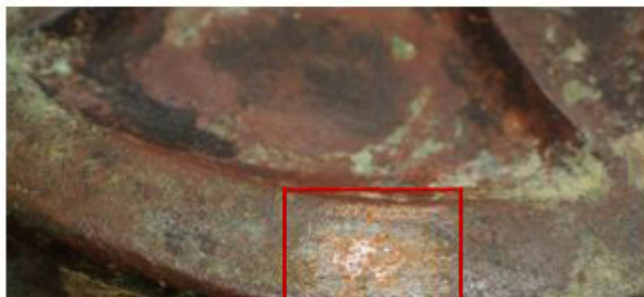
proba 633

Analiza (probele 618, 633, 634) efectuată în zona bazei vasului, zonă în care producții de coroziune au fost ușor îndepărtați, astfel încât analiza s-a putut realiza pe suprafața metalică, evidențiază prezența cuprului în cantitate foarte mare, cu o puritate 99.099%, și o cantitate mică de Zn și Ni.

*Locurile de unde au fost prelevate probele pentru analiza materialului de bază al vasului*

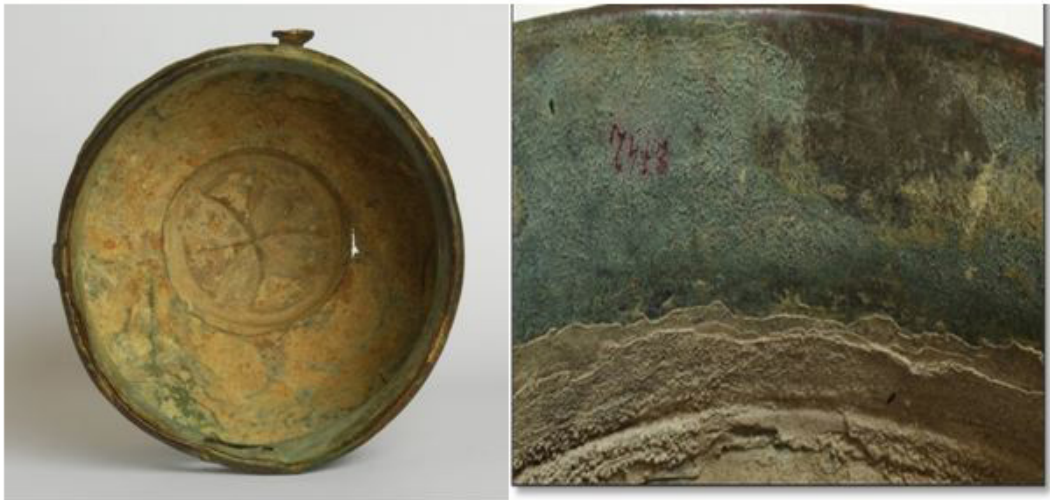
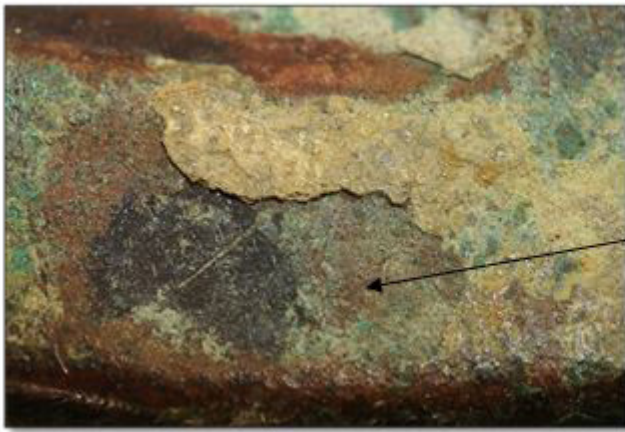
Examinarea s-a efectuat în zona care prezenta o depunere de culoare albă, sub formă de crustă (probele 619, 620, 622), reprezentând depunerea de săruri de calciu pe suprafața interioară a vasului și la baza acestuia, în exterior.

Depunere de carbonat de calciu.

*Depunerea de culoare albă din interiorul vasului*

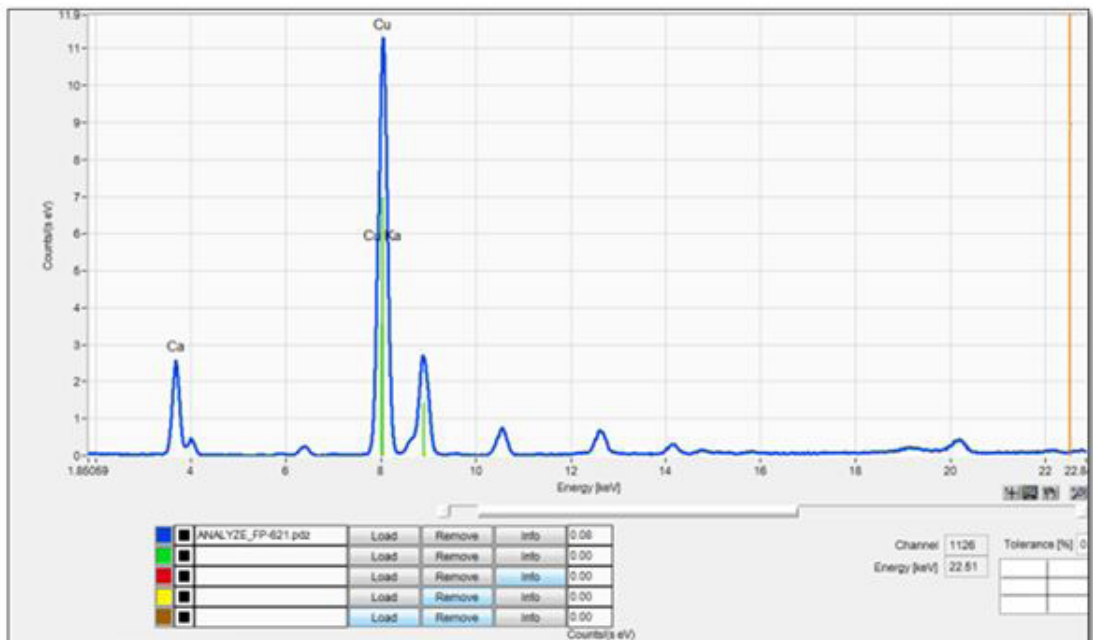
*Analize efectuate pe stratul de depunere albă din interiorul vasului*

Testul de solubilitate efectuat în HCl (0.1n) a confirmat prezența carbonatului de calciu (CaCO<sub>3</sub>). Prezența Ca este evidențiată și în graficul alăturat. Comparând înălțimile celor două picuri, Cu și Ca, observăm că acesta din urmă este aproximativ ¼ din cantitatea de Cu. Această depunere provine din funcționalitatea pe care o avea vasul, aceea de păstrare a apei.

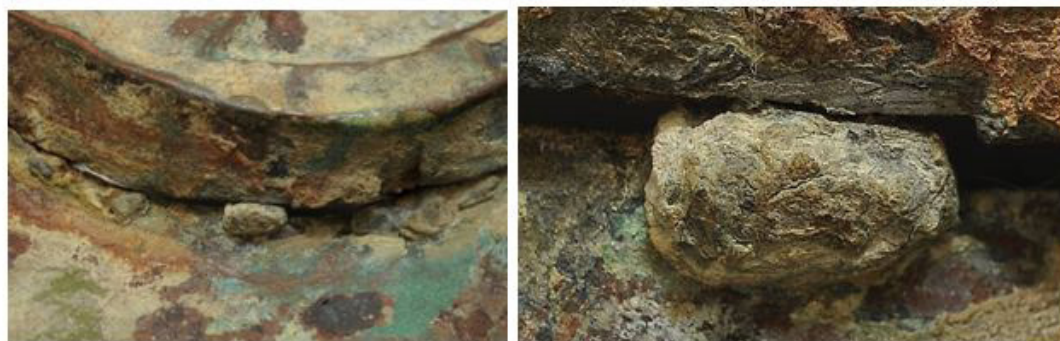
Vasul prezintă urme de reparații în zona de bază a acestuia. Lipitura este realizată prin cositorire, utilizându-se un amestec staniu-plumb, în raport aproximativ 1:4 Sn:Pb.

Urmele de reparații de la baza vasului

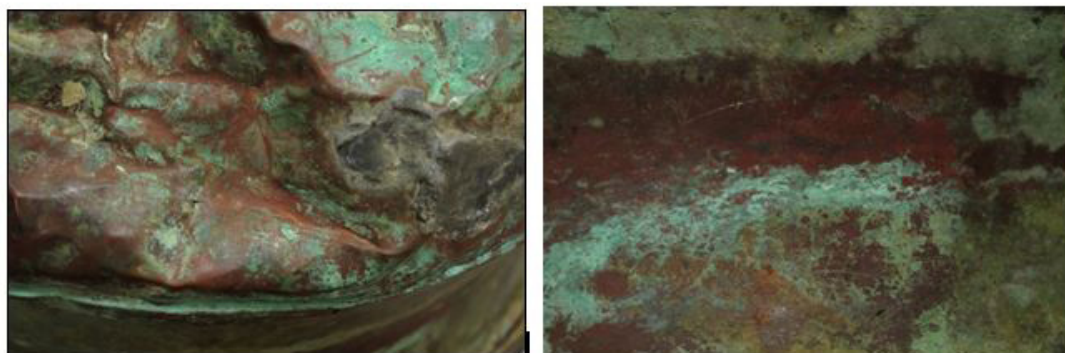
**4. Stratul de culoare roșie de pe suprafața vasului** se datorează oxizilor de Fe și Cu prezenți în această zonă. Deasemenea, am identificat urme de Au și Ag, la fel ca în zonele acoperite de sudură. Acest fapt este confirmat și de prezența Bi care însoțește de obicei argintul, și care se regăsește în probele 627, 628, 632.

*Strat de depunere de culoare roșie de la suprafața vasului*

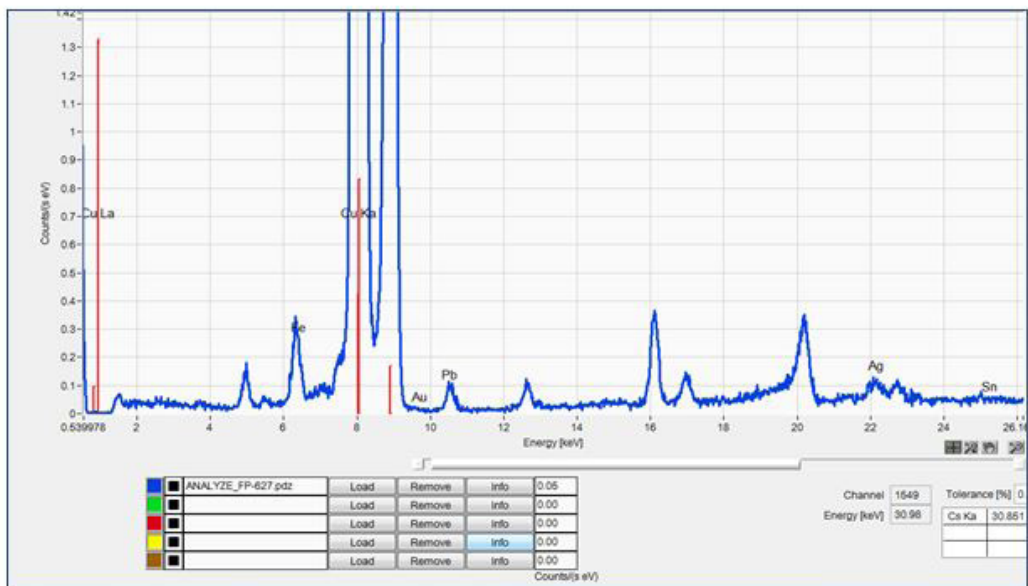
Zonă în care vasul a fost în contact cu fierul, care s-a depus pe suprafața vasului sub formă de oxid.

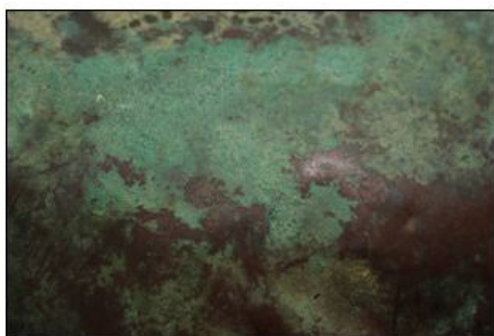
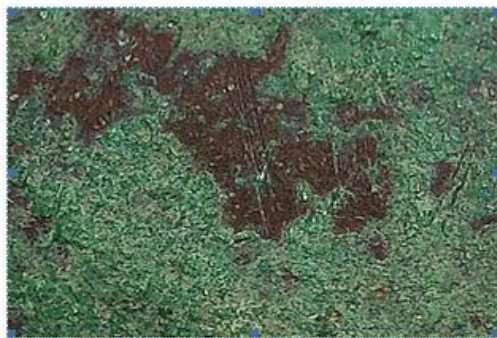
Stratul de depunere de culoare verde reprezintă producții de coroziune stabili ai cuprului, carbonații bazici precum malachitul ( $\text{CuCO}_3$ ,  $\text{Cu}(\text{OH})_2$ ) și azuritul ( $2\text{CuCO}_3$ ,  $\text{Cu}(\text{OH})_2$ ). Patina este discontinuă și neuniformă, având un aspect inestetic. (Proba 624, 625)

Prođuși de coroziune ai cuprului - detaliu
